**CONVENIO CVC-984/96 INGEOMINAS I-024**

**ZONIFICACION DE AMENAZA Y RIESGO POR AVENIDAS TORRENCIALES  
EN LA CABECERA MUNICIPAL DE FLORIDA-VALLE DEL CAUCA.**

Santa Fe de Bogotá, Marzo de 1998.

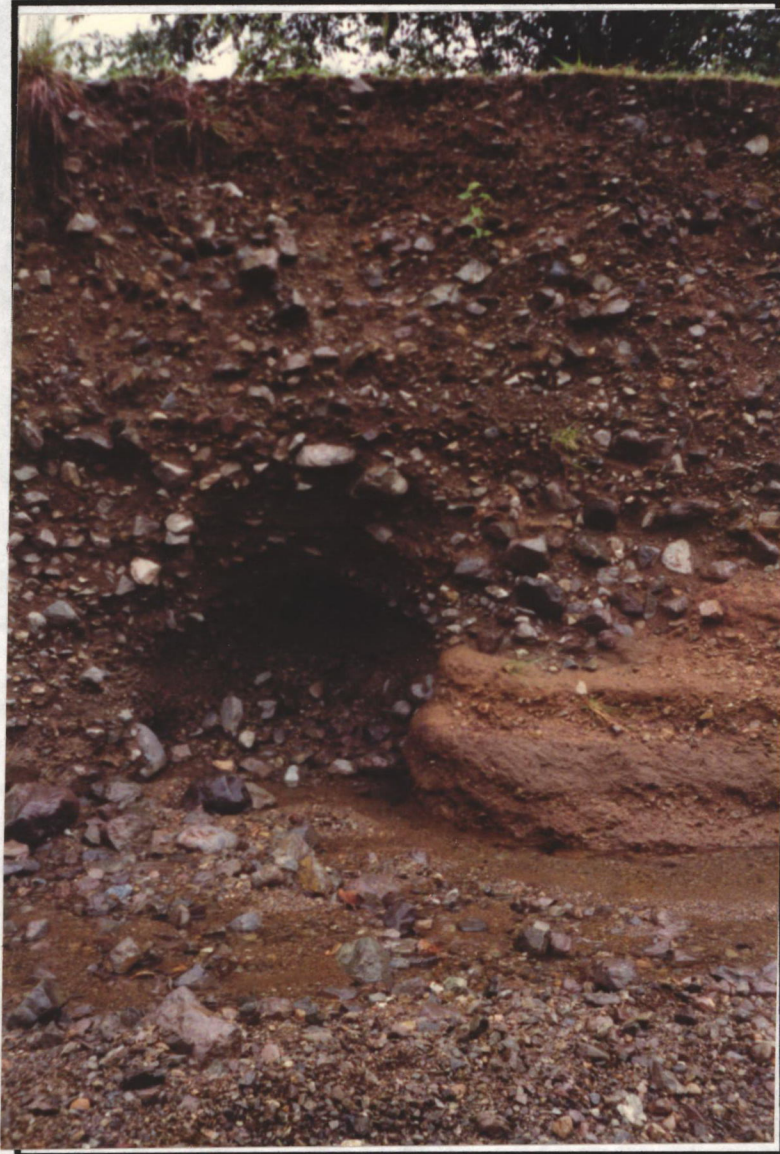
Característica importante de estos depósitos es su deficiencia en sedimentos finos, con poco material de limo y arcilla, que los hace altamente permeables, tal como el caso de la Quebrada Seca, cuyo flujo es totalmente subterráneo, aflorando en forma de aljibes en el contacto con materiales del cono de deyección Qca2 (Foto 2.1).

**Fotografía 2.1 Depósito de cono de deyección Qca5 en la quebrada Quebrada Seca. Nótese en la parte inferior la salida de agua a nivel del contacto con materiales del cono de deyección Qca2.**

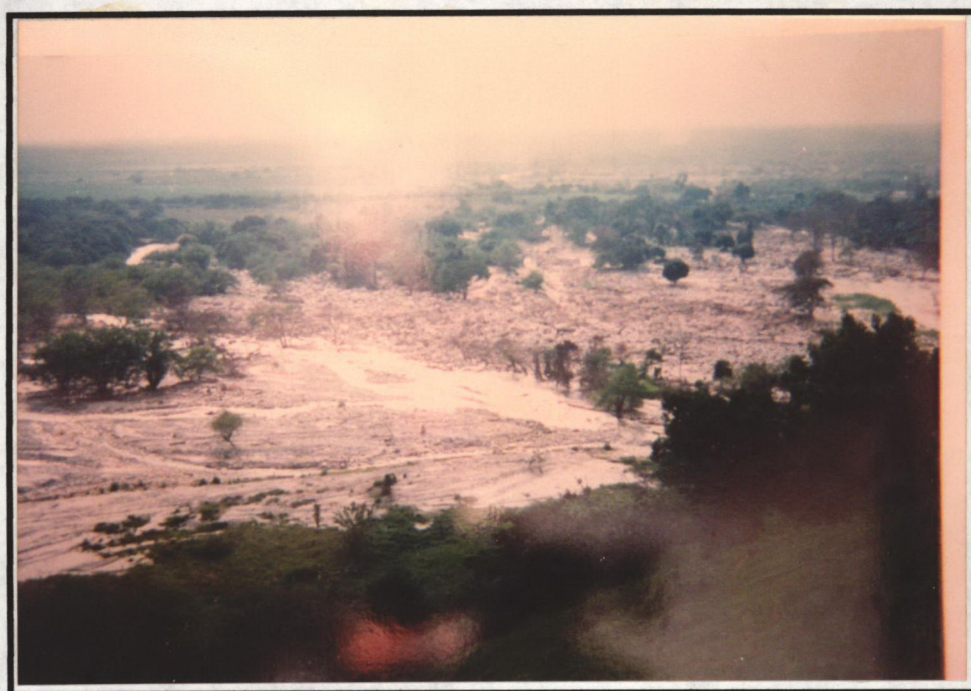
**Fotografía 8.1. Zona de depositación de bloques en la avenida de 1994 (río Fraile). Obsérvese la magnitud del área y sus características de daño.**

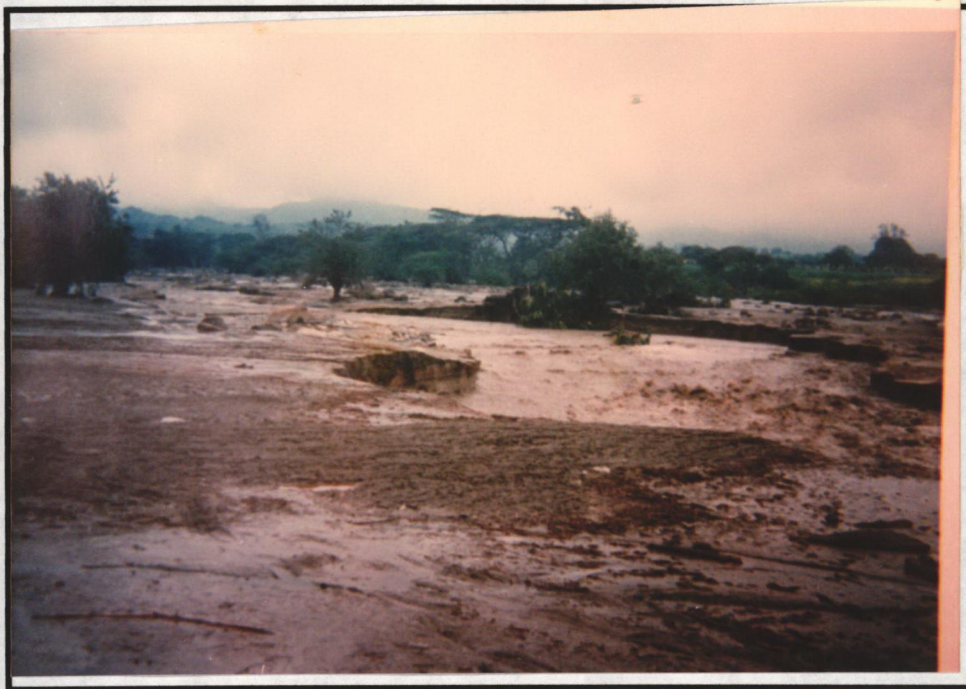
**Fotografía 8.2. Río Fraile después de la avenida de 1994. Obsérvese la cantidad de material de grano medio a fino depositado en las márgenes.**

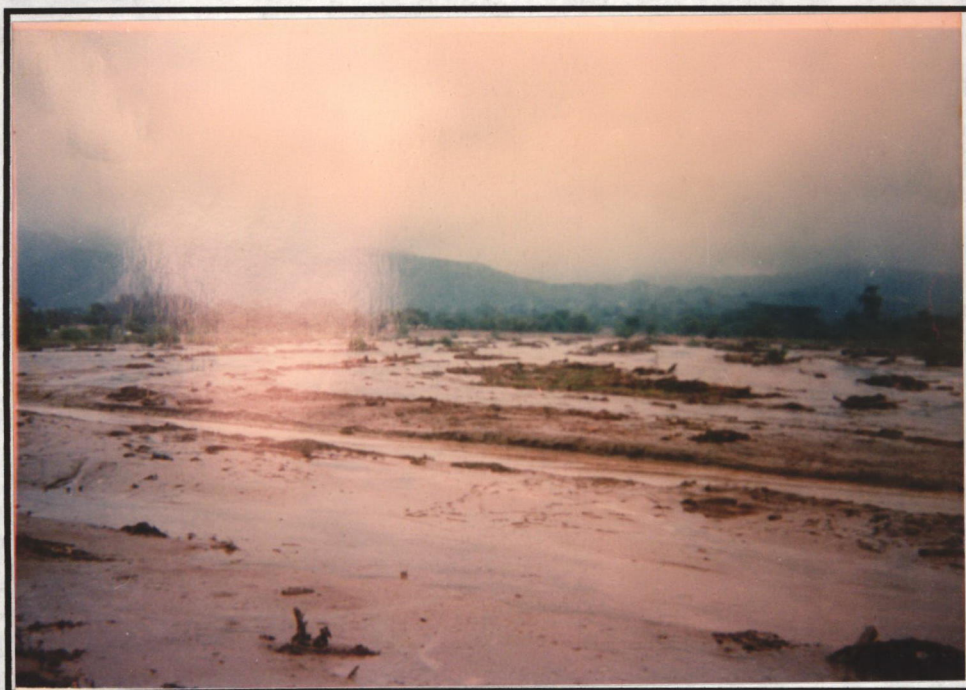
**Fotografía 8.3. Márgenes del río Fraile después de la avenida de 1994. Obsérvese la ausencia de elementos en pie (cultivos y árboles) dando una idea de la magnitud de la presión.**

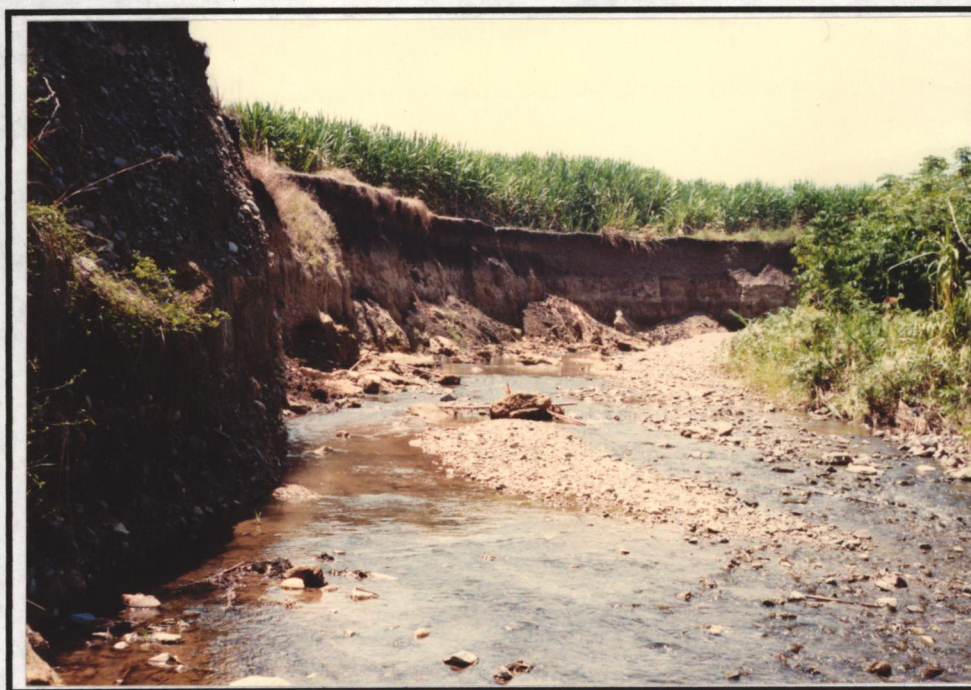
**Fotografía 8.4.** Actividad erosiva en las márgenes del río y desprendimientos en las coronas de los taludes que muy seguramente se verán incrementados con el paso de una avenida. (ej. Río Bolo, muy cerca de la zona urbana de Pradera ).

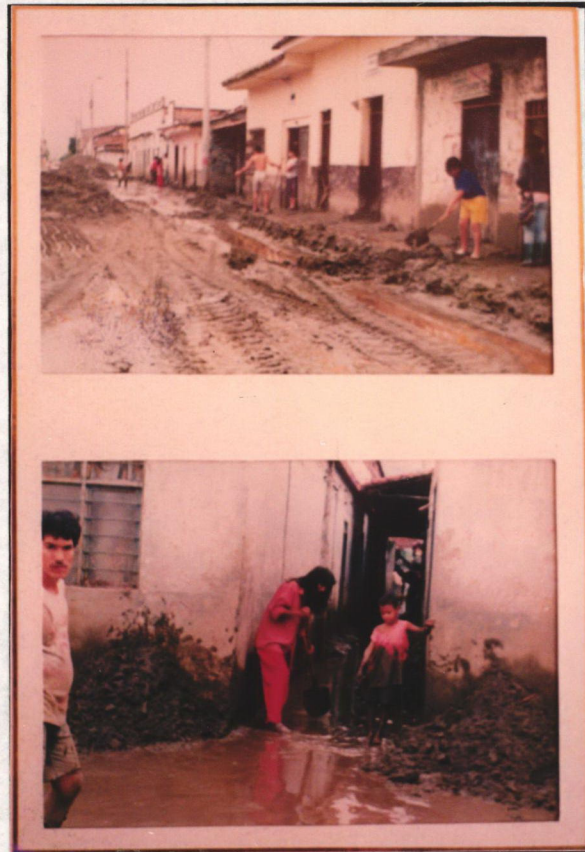
La **Socavación Lateral** se entiende como la erosión intensa de algunas márgenes de cauces y acequias que afectan una cierta área en las márgenes de los taludes; su grado de afectación puede variar de bajo a alto dependiendo de la magnitud de la socavación y de los elementos ubicados en el área de influencia (**Fotografía 8.4**). Las **Acumulaciones**, más que una sollicitación física sobre los elementos, se puede considerar como una afectación por obstrucción y taponamiento de ciertas estructuras; su grado de afectación dependerá de la magnitud de la acumulación, en donde se tendrá muy en cuenta la viabilidad de la recuperación del elemento o su pérdida total (**Fotografía 8.5**).

**Fotografía 8.5. Zona urbana de Florida en la avenida de 1994. Obsérvese la acumulación de material en calles y viviendas y el perjuicio social que esta representa.**

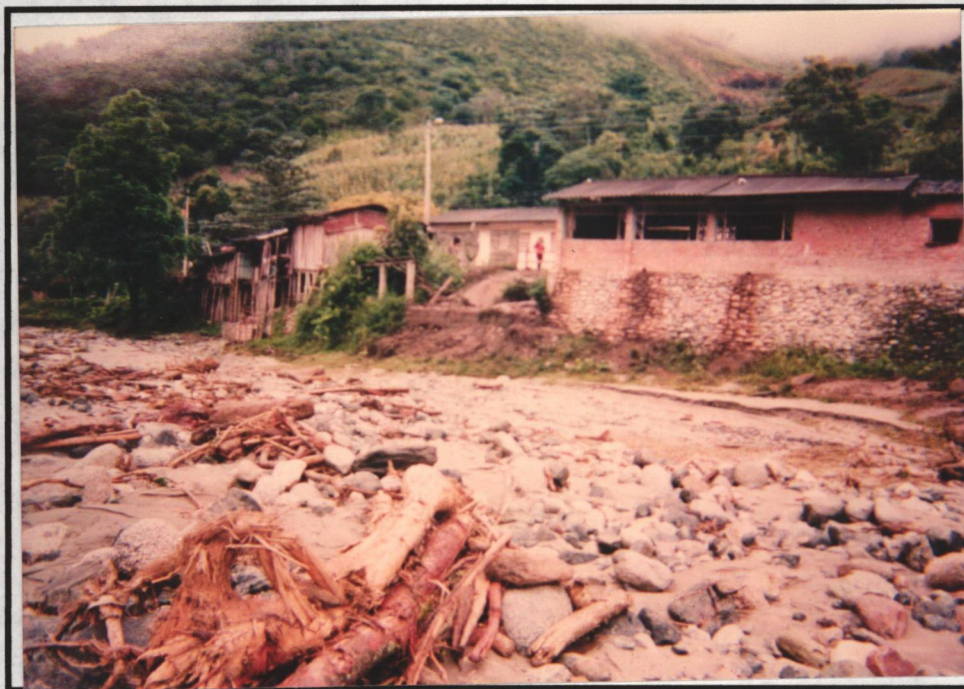
**Fotografía 8.6. Contrastes en la constitución de las viviendas (ladrillo y madera), como característica de la zona. (ej. viviendas cercanas al caserío de Potreritos y ubicadas en la margen derecha del río Bolo).**

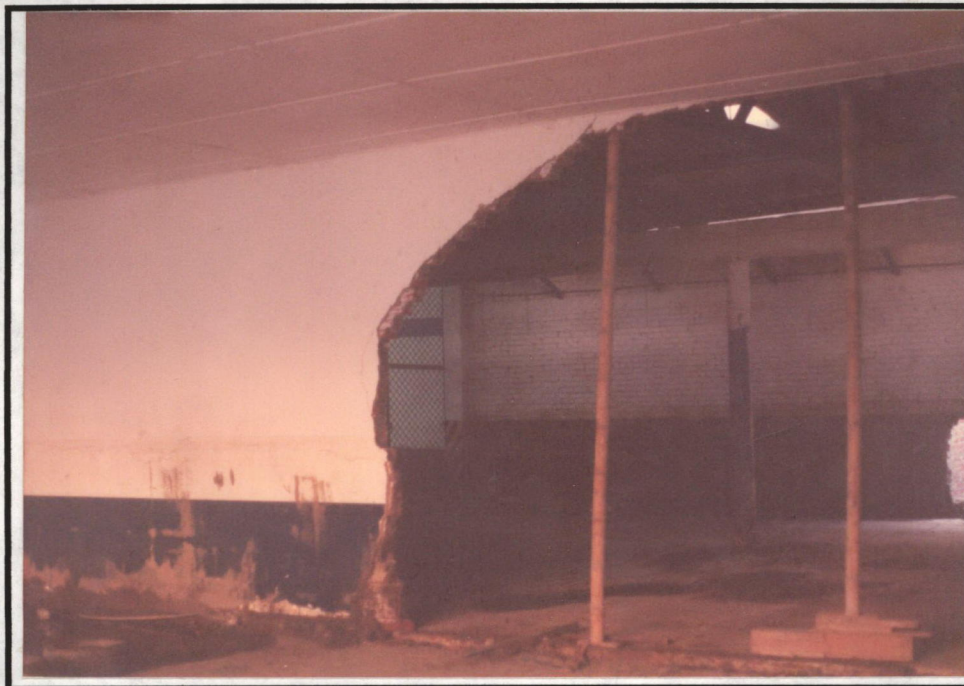
**Fotografía 8.7. Los muros de ladrillo no oponen mucha resistencia a la dinámica del fenómeno. (ej. establecimiento ubicado al margen del río Guadalajara (Buga), afectado en la avenida de 1997).**

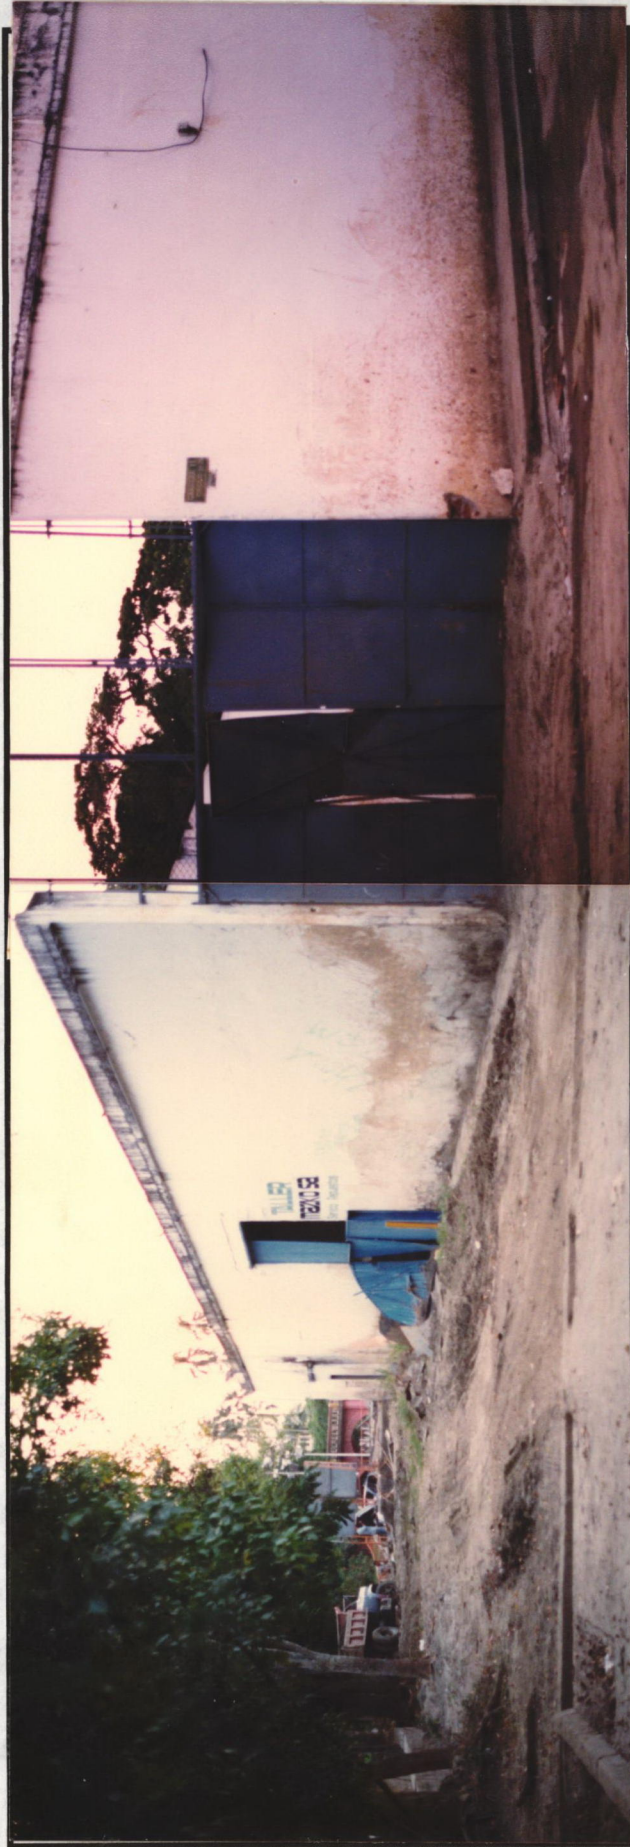
**Fotografía 8.8. Para un fenómeno, el encontrar un elemento de poca resistencia (puerta metálica), favorece su acceso al interior e implica mayores daños a la unidad de manzana. (ej. establecimiento afectado por la avenida del río Guadalupe (Buga) 1997).**

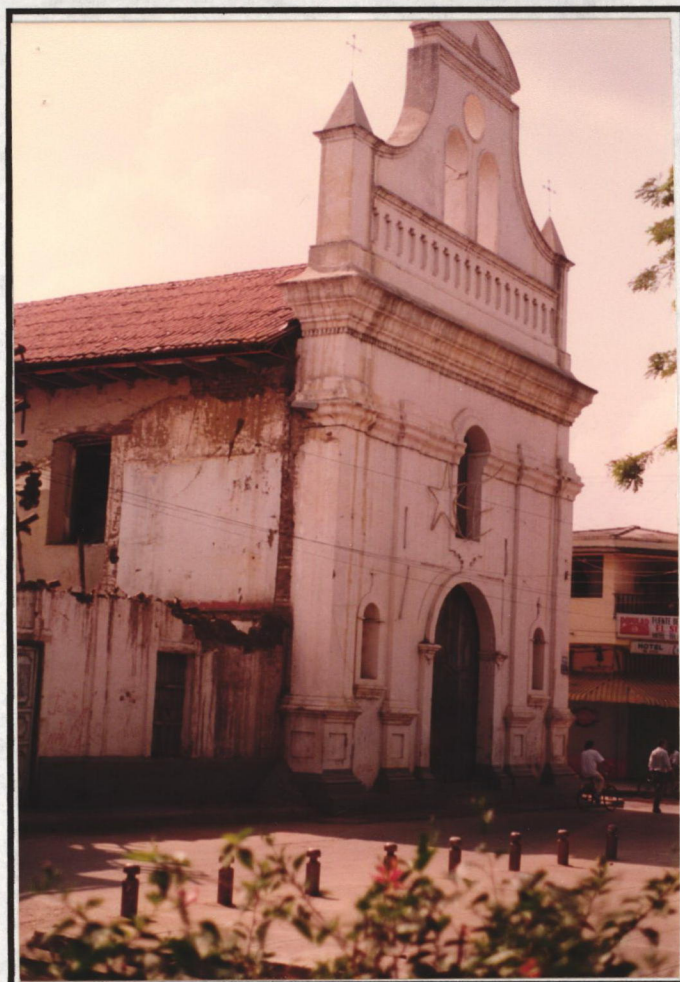
**Fotografía 8.9. Antigua Iglesia de Florida. Obsérvese el mal estado de la construcción que puede implicar una menor oposición al fenómeno e incluso favorecer la generación de mayores daños.**

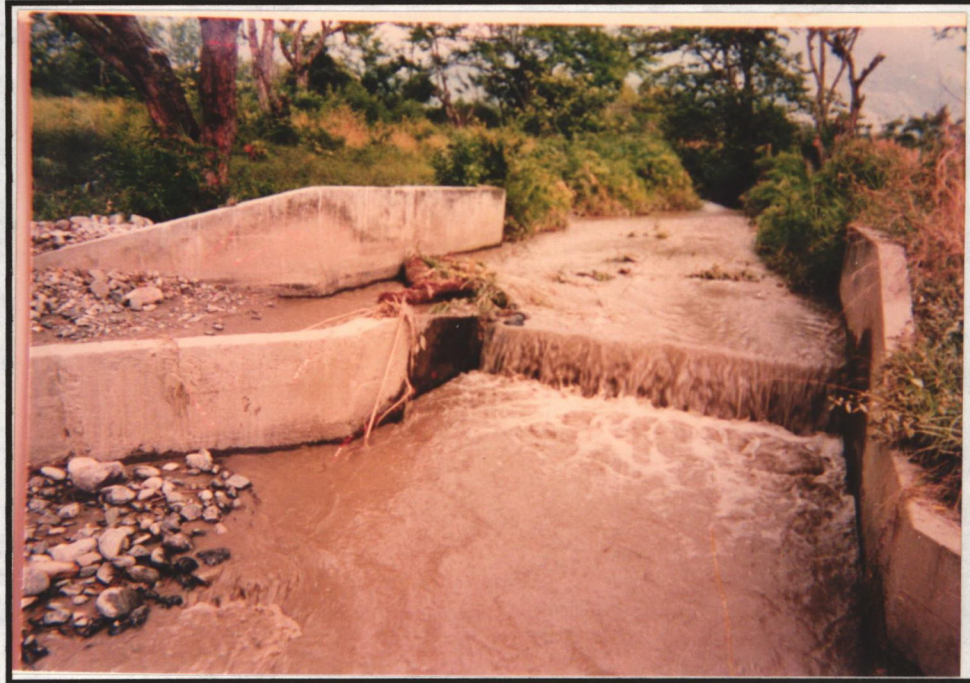
**Fotografía 8.10. Canales de riego y suministro de agua en la zona. La gran mayoría se encuentran sin ningún tipo de recubrimiento; aunque éste posee estructura por ser el punto de desvío para la planta de tratamiento. (ej. Municipio de Pradera).**

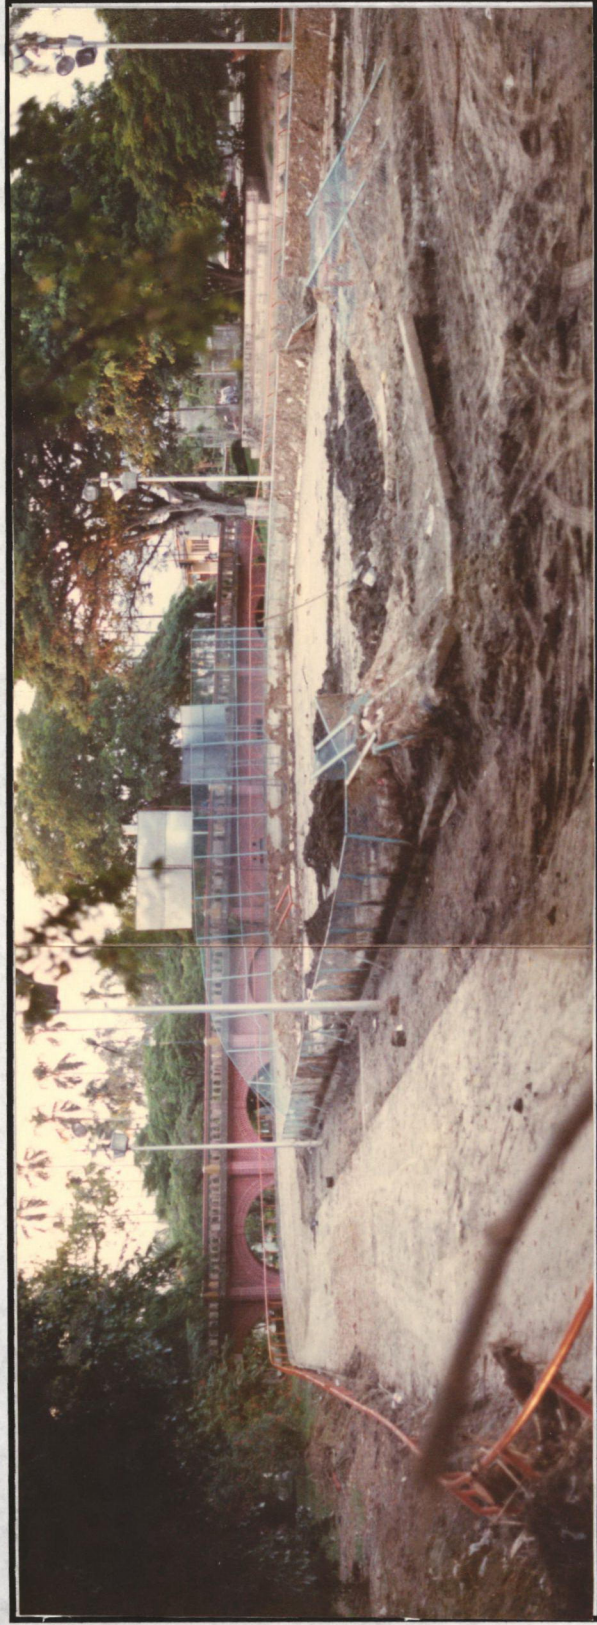
**Fotografía 8.12. Afectación de sitios de interés social (ej. polideportivo de la ciudad de Buga afectado por la avenida del río Guadalajara (1997). Tomada días después de realizarse una remoción de aproximadamente 50 cm de material depositado).**

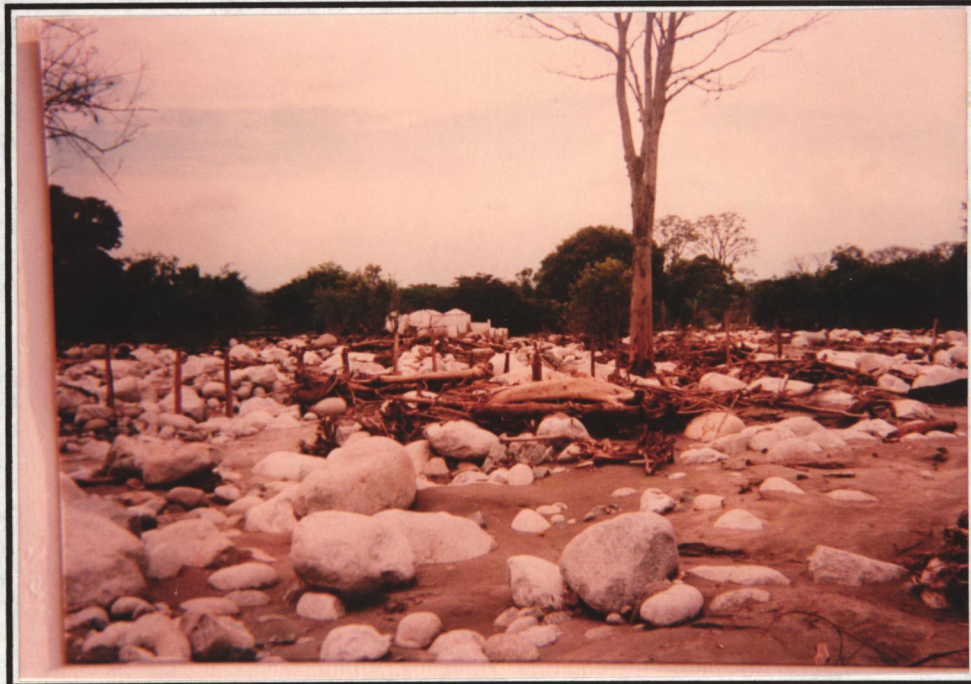
**Fotografía 8.13. Río Fraile luego de la avenida de 1994. Obsérvese la magnitud de los bloques y, al fondo, una vivienda destruida.**

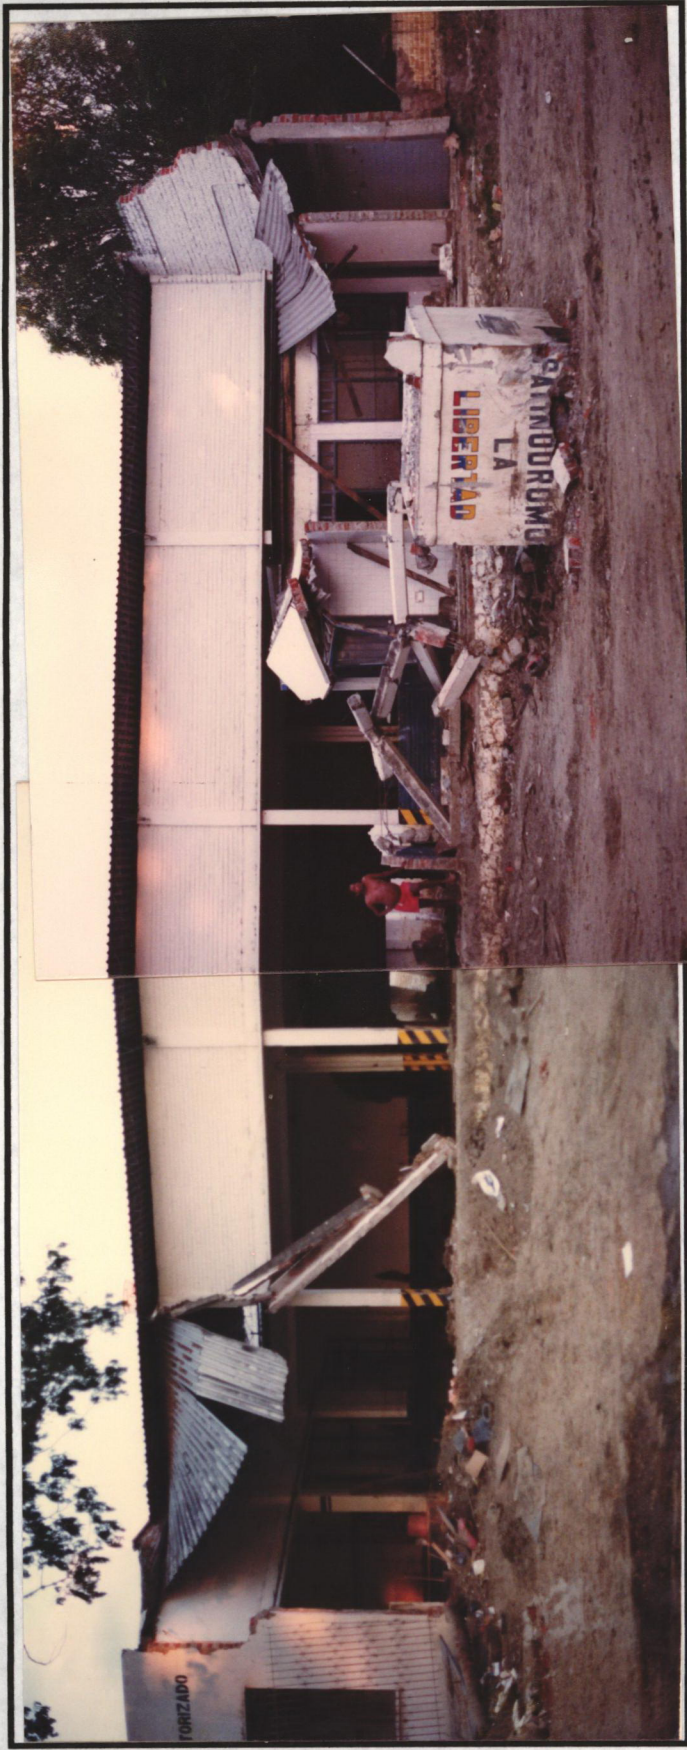
**Fotografía 8.14.** Daños en los elementos estructurales y no estructurales causados por un flujo de materiales finos con gran velocidad. (ej. establecimiento afectado por la avenida del río Guadalajara (Buga, 1997)).

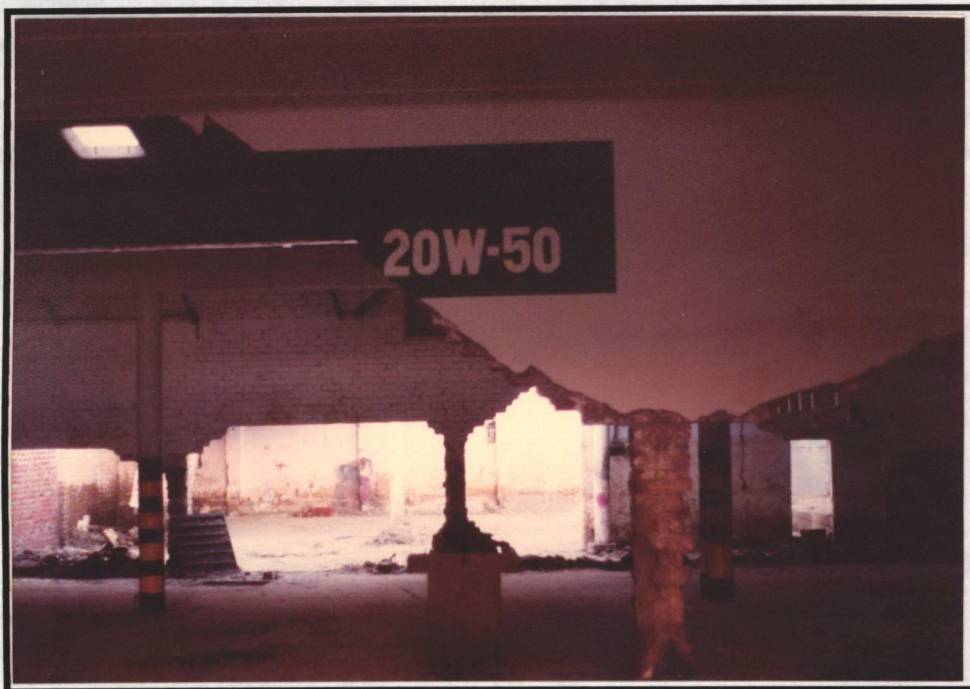
**Fotografía 8.15. Daños en muros causados por un flujo de materiales de grano medio a fino, a gran velocidad. (ej. Avenida del río Guadalajara (Buga, 1997)).**

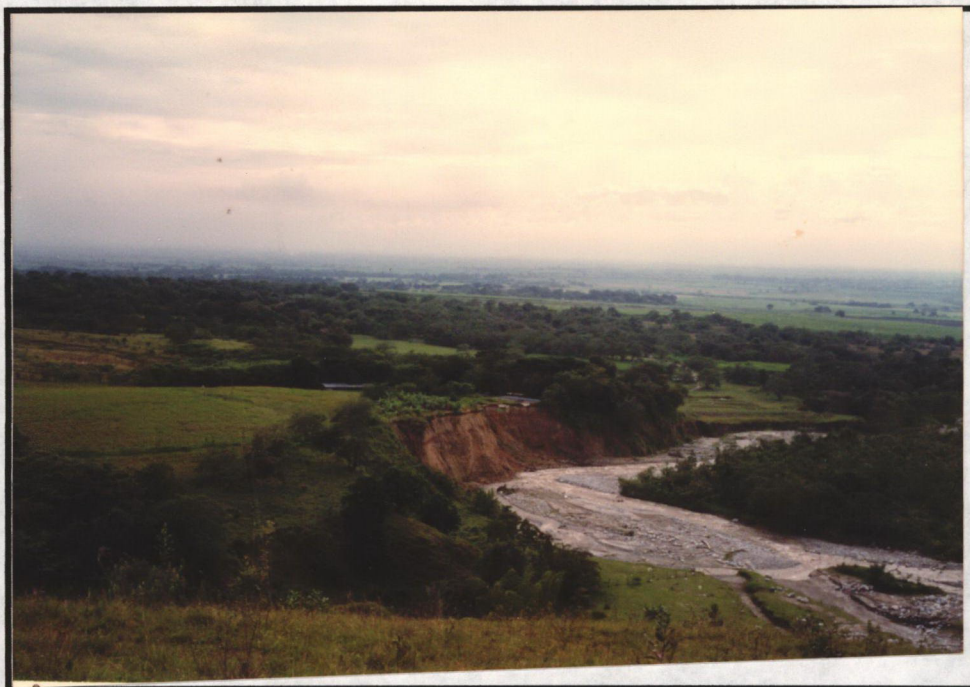
**Fotografía 8.17. Zona de socavación del río Fraile. Obsérvese las 2 viviendas ubicadas en la corona del escarpe, a punto de ser alcanzadas.**

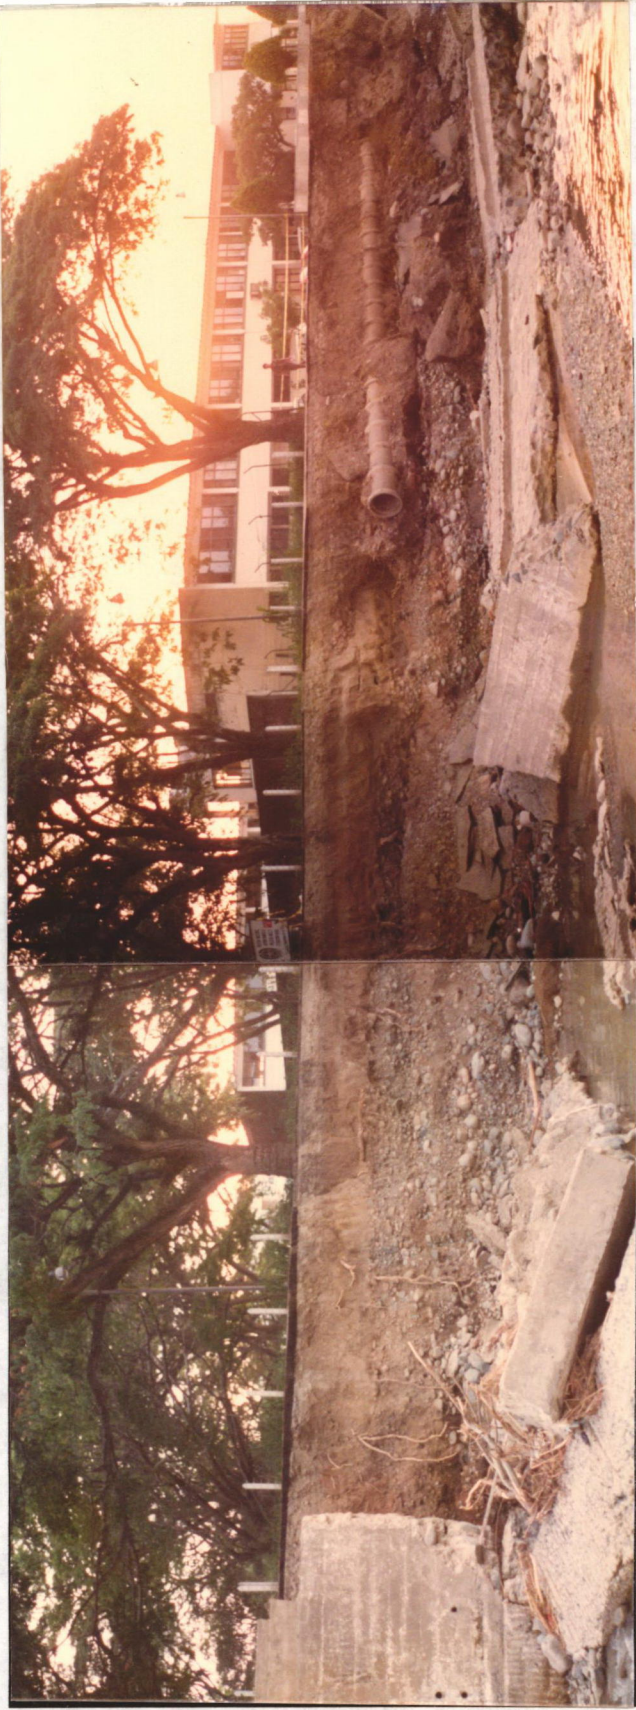
**Fotografía 8.16. Daños causados a conducciones, muros y vías por socavación lateral de una avenida torrencial (ej. Avenida del río Guadalajara (Buga, 1997).**

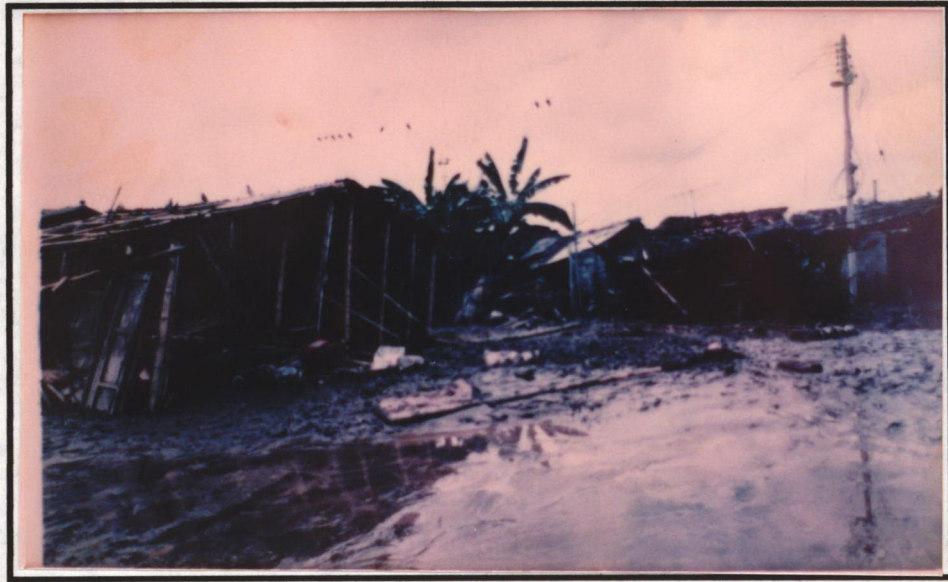
**Fotografía 8.18. Estado en que quedaron algunas viviendas del municipio de Florida en la avenida de 1994. Materiales constitutivos y estructuras bastante débiles.**

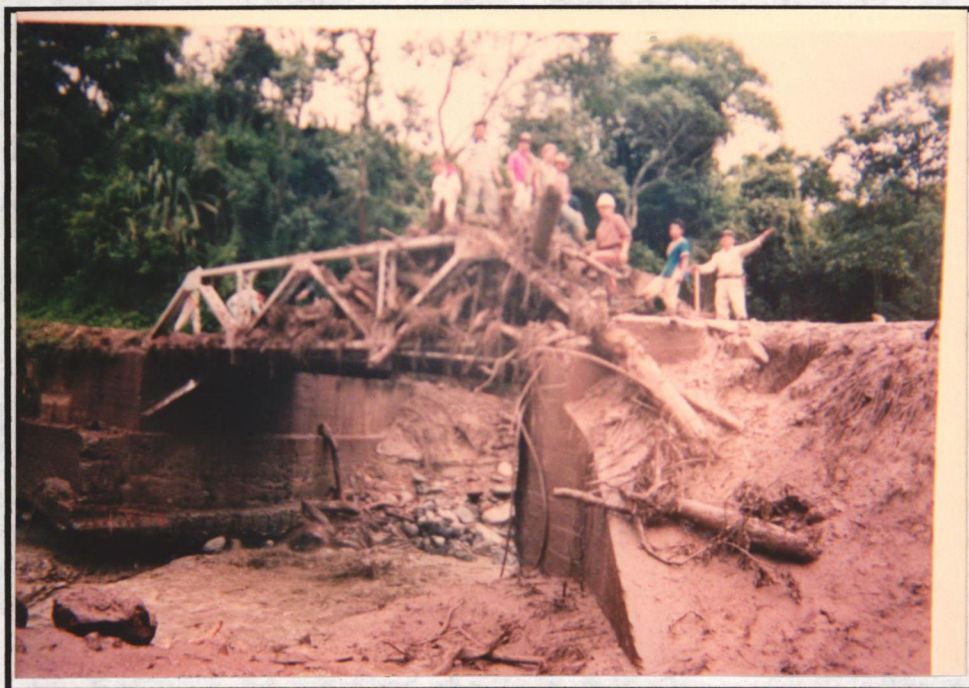
**Fotografía 8.19. Acumulación de material sobre las vías de comunicación (ej. Estado del Puente sobre el río Bolo luego de la avenida de 1994. Este puente comunica a Potreritos con el municipio de Pradera).**

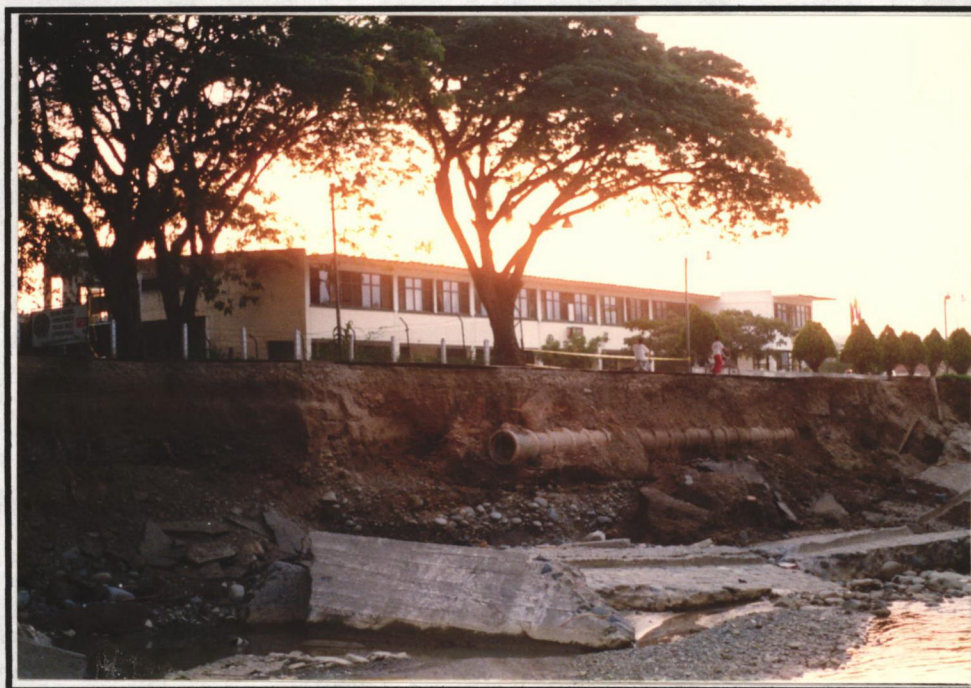
**Fotografía 8.20. Nivel de daño en conducciones (ej. Avenida del río Guadalajara, Buga (1997)).**
