**CONVENIO INTERADMINISTRATIVO N° 0205 DE 2017
CVC – UNIVALLE
MUNICIPIOS DE BOLÍVAR, ROLDANILLO Y VERSALLES**

Geología y Geomorfología para la zonificación de amenazas por inundación y movimientos en masa de la zona urbana del Municipio de Versalles

INFORME TÉCNICO

Santiago de Cali, octubre de 2018

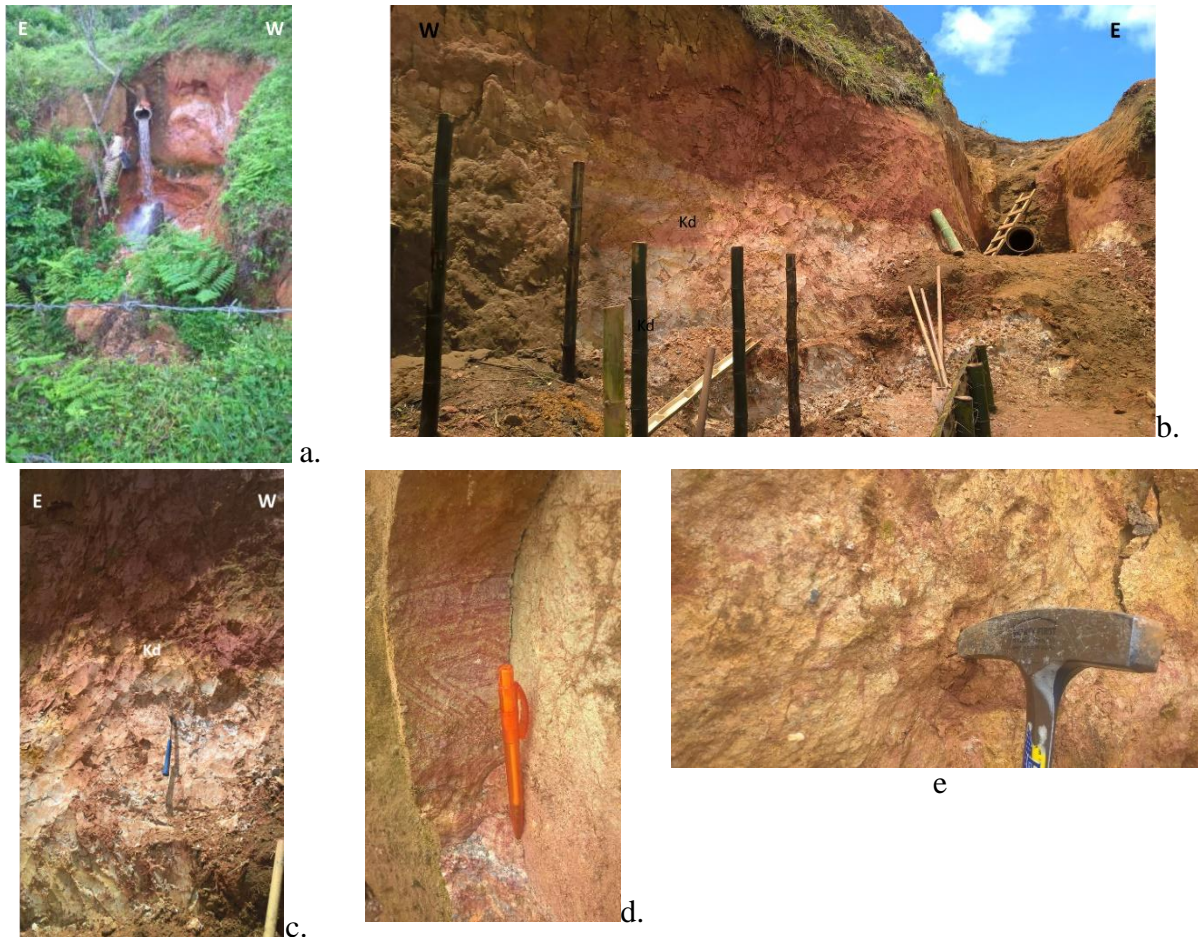
Rocas metasedimentarias del Grupo Dagua también fueron observadas en la estación E19, donde el perfil del suelo fue expuesto por socavamiento ocasionado por la rotura de tubería de aguas servidas en la quebrada Fundadores (ver Figura 11a, b). En este lugar se observan de base a techo lutitas grises y blancas (con alto contenido de cuarzo), presentan oxidación y alto grado de meteorización, su comportamiento es muy plástico debido a que están expuestas a la humedad (ver

Figura 11. **a.** Perfil de suelo expuesto por socavamiento provocado por la rotura de tubería en el sector norte de la quebrada Fundadores, **b.** Vista general del afloramiento. **c.** Metarenitas muy meteorizadas del Grupo Dagua. **d.** Detalle de micropliegues en metarenitas. **e.** Detalle del contenido de guijos de Cuarzo y Chert.

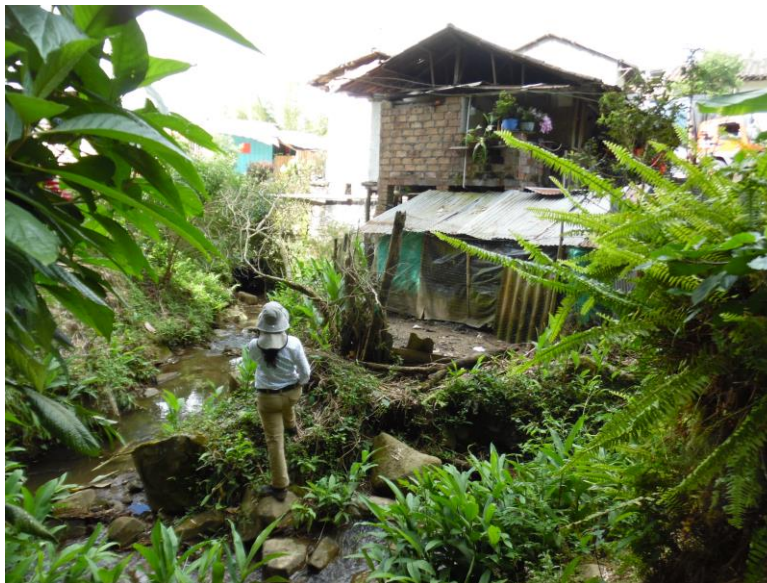
Este barrio ha presentado varios eventos de inundación generados por las quebradas la Suiza y La Mina. Hay que dar claridad en que algunas viviendas están ubicadas muy cerca de las quebradas como se puede observar en la Figura 17.

Figura 17. Viviendas del barrio los Olivos ubicadas en el área de influencia de la Quebrada La Mina, estación E62.

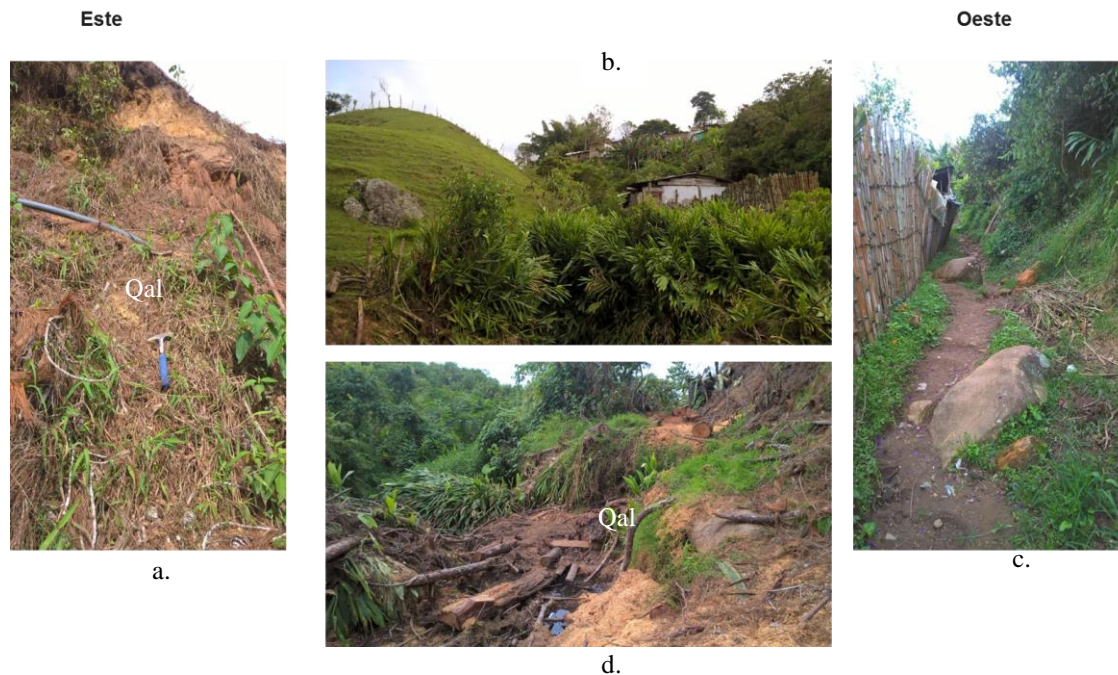
En la Figura 21, se observa la ocupación del área de influencia de la quebrada (terrazas aluviales recientes) por viviendas. Estación E43.

Figura 21. Quebrada Maravéz al oriente del Hospital: **a.** Zona erosionada por tala de árboles. **b.** Geomorfología típica de los depósitos de flujos de escombros. **c.** Bloques métricos que conforman los depósitos aluviales de la quebrada. **d.** Residuos de tala de árboles depositados en el cauce de la quebrada.

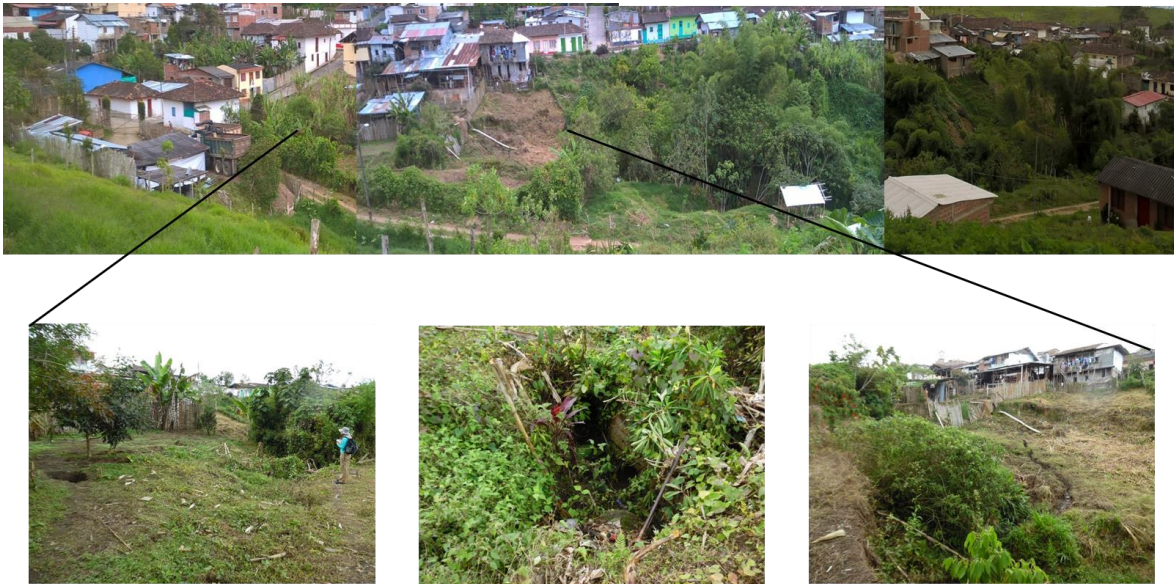
Figura 36. Quebrada Fundadores, su cuenca fue intervenida con relleno mixto (All) y fue urbanizada. Vista Sur-Norte.

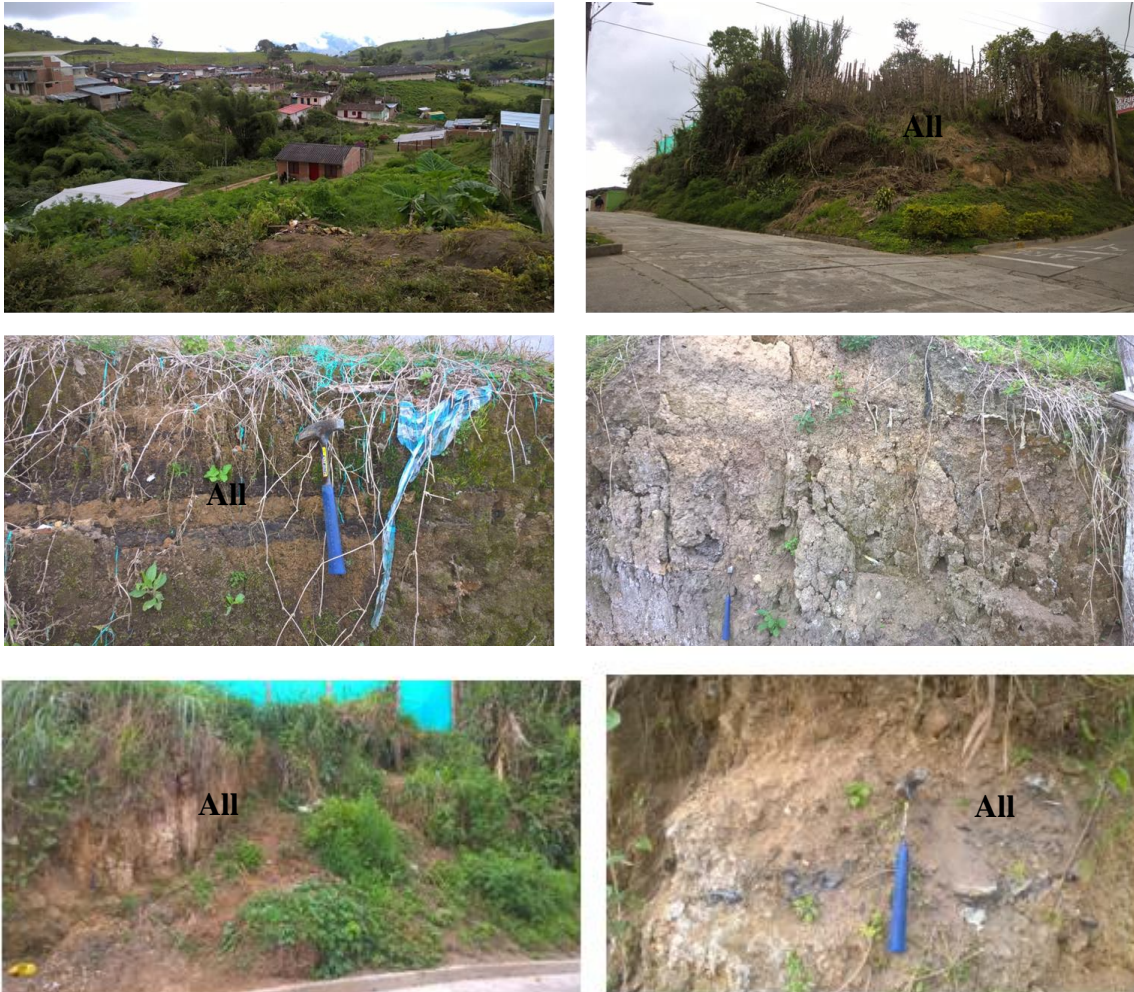
Figura 45. Apariencia llenos mixtos (All) barrio Fundadores.
Fuente: fotografías propias

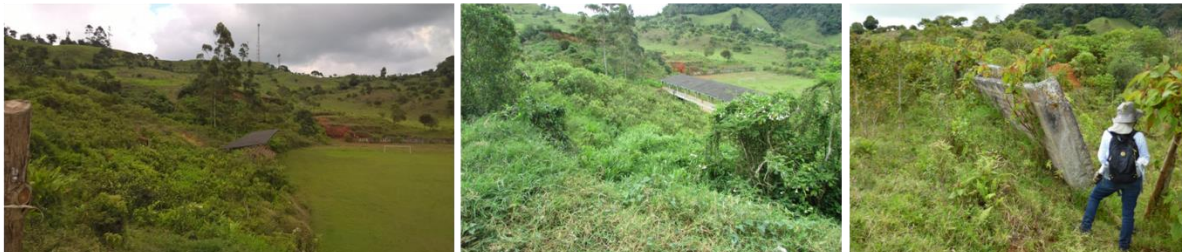
Figura 50. Arriba, fotografías del deslizamiento en el año 1997 (Tomado de Hidroestudios, LTDA, 2007). Apariencia del deslizamiento en 2018.

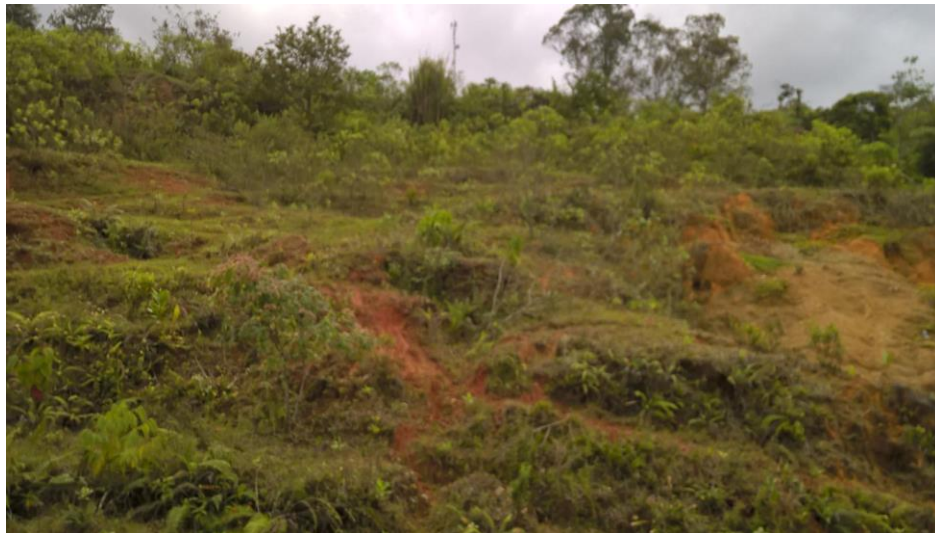
Figura 51. Cuerpo de deslizamiento.

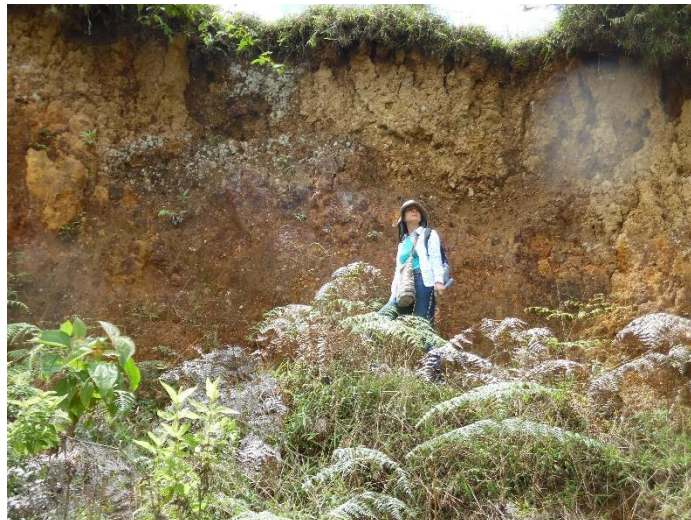
Figura 52. Escarpe de deslizamiento.
Fuente: fotografía propia

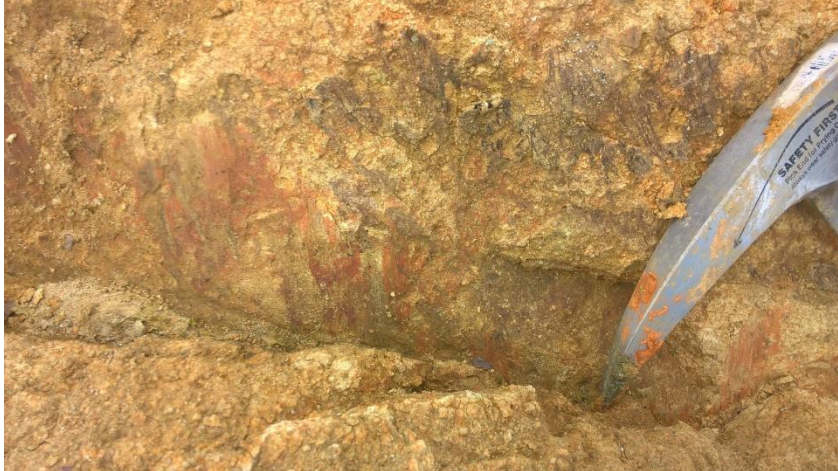
Figura 54. Plano de falla encontrado detrás de gradería cancha municipal.

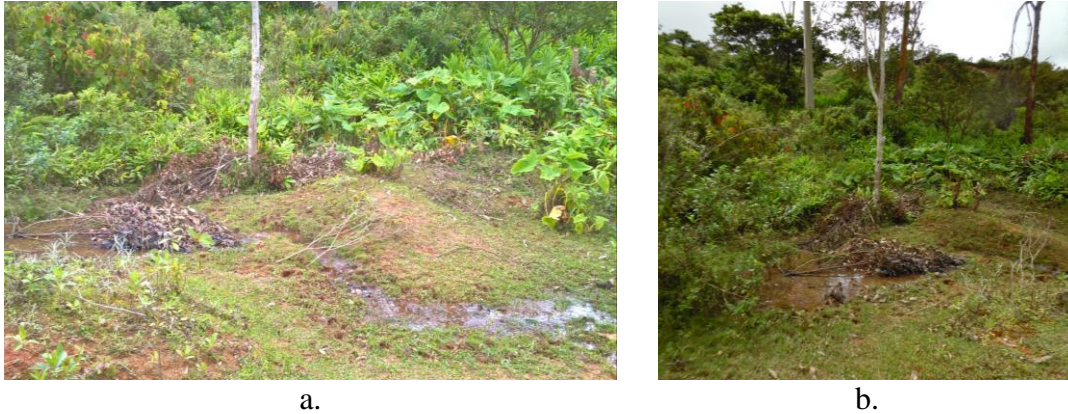
Figura 56. a. Circulación de agua. b. nacimientos detrás de la gradería de la cancha municipal.

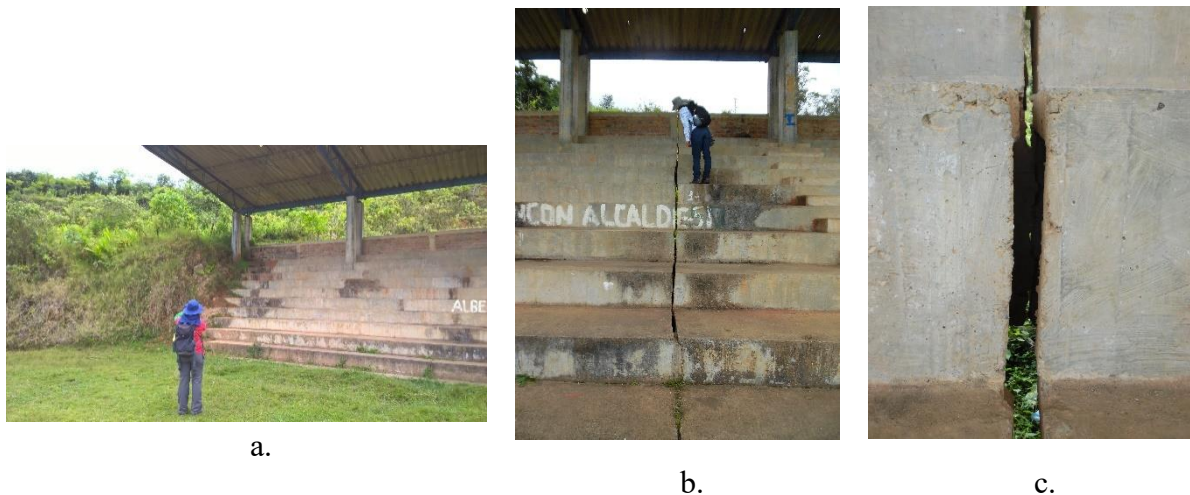
Figura 57. a. Cuerpo de deslizamiento que remonta gradería. b y c. Agrietamiento de gradería.

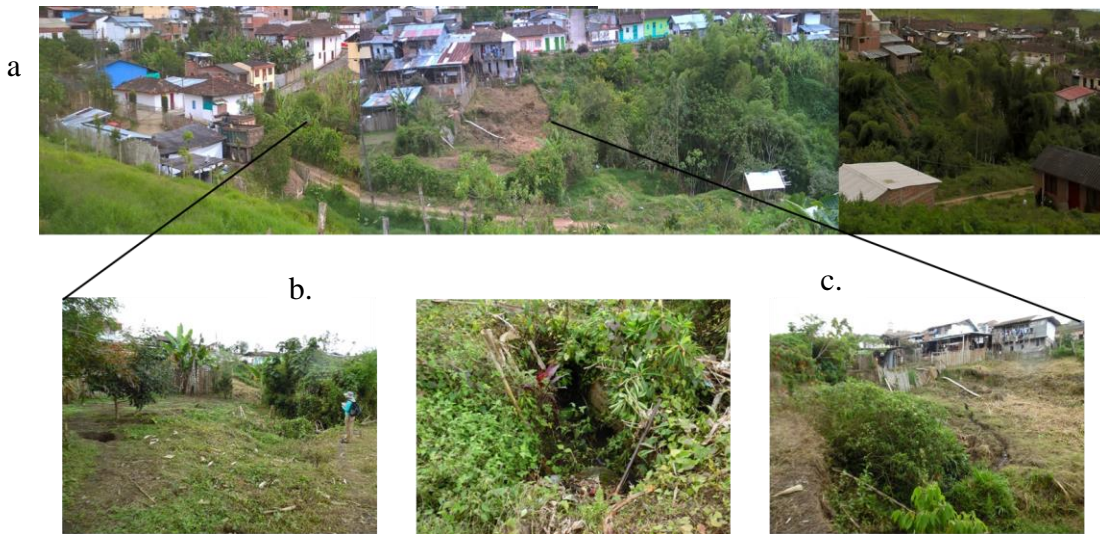
Figura 58. Hundimiento Barrio Guayabito sobre quebrada Fundadores. (a) Panorámica del hundimiento. (b) Evidencias de la progradación del hundimiento hacia el sur; (c) Hundimiento principal a la altura del depósito de madera.

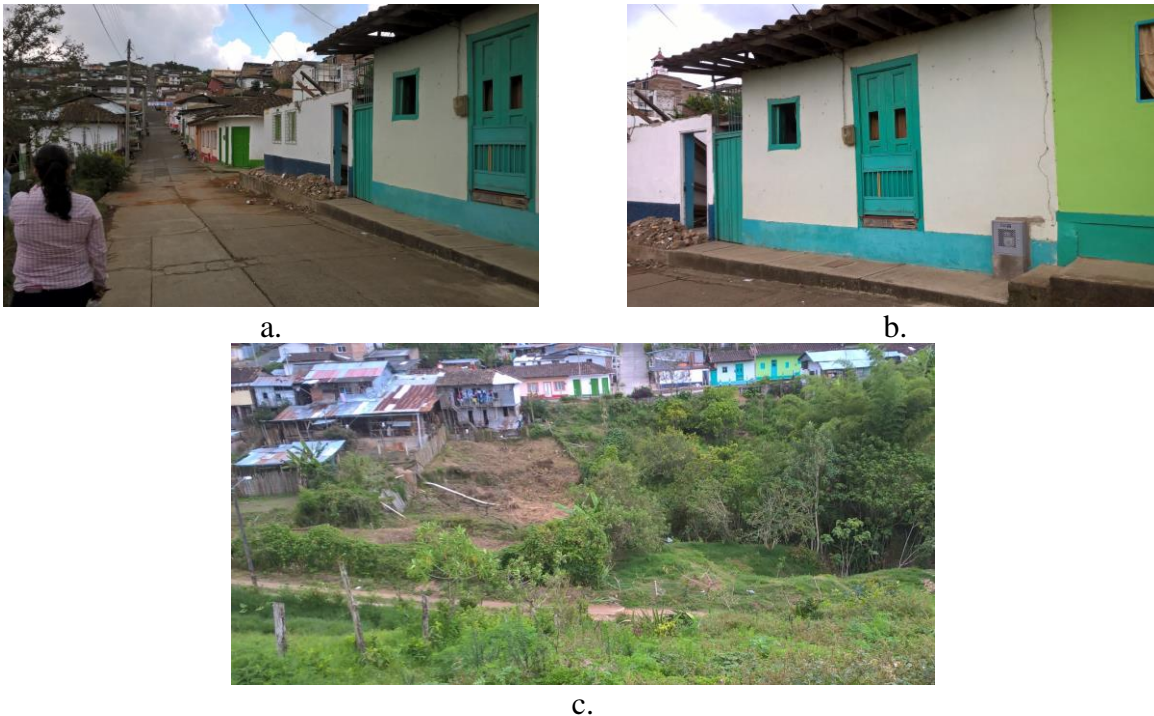
Figura 60. a. Vía con agrietamiento producido por inestabilidad de la ladera. Vista al Sur. b. Viviendas agrietadas. c. Vista Sur-Norte del deslizamiento antiguo en la ladera occidental.

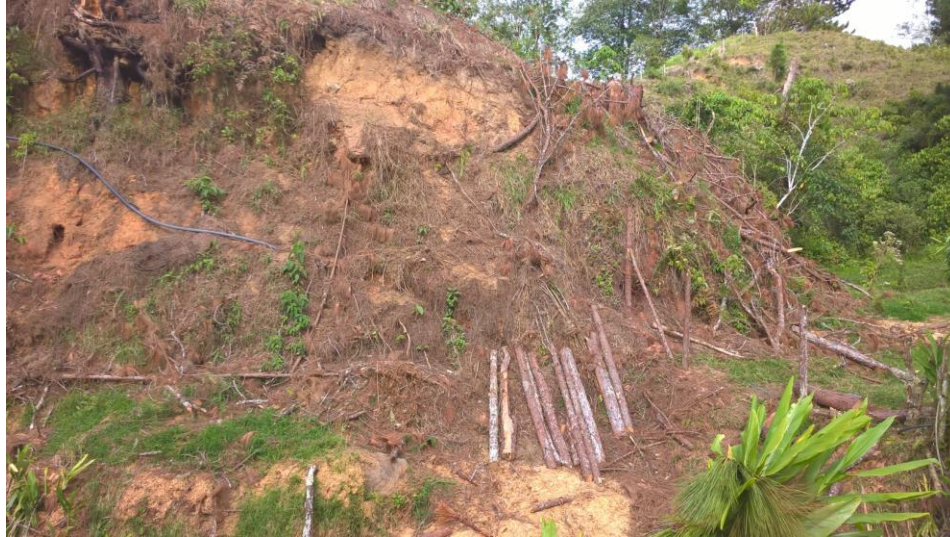
Figura 64. Erosión por tala de árboles en la Quebrada Maravélez.

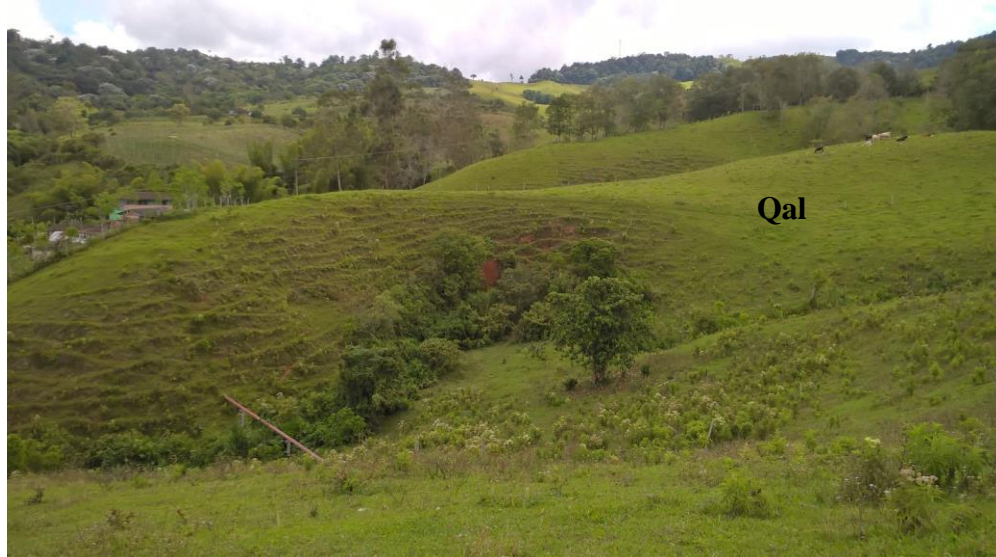
Figura 65. Erosión por influencia de ganado al Nor-Este de la Quebrada Maravélez sobre un depósito aluvial (Qal).

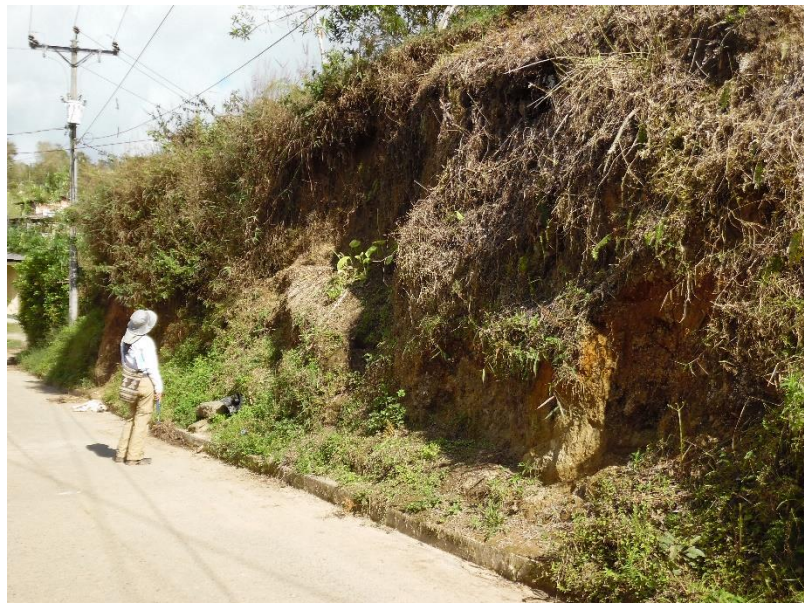
Figura 66. Zona erosiva en la vía que conduce al antiguo matadero.

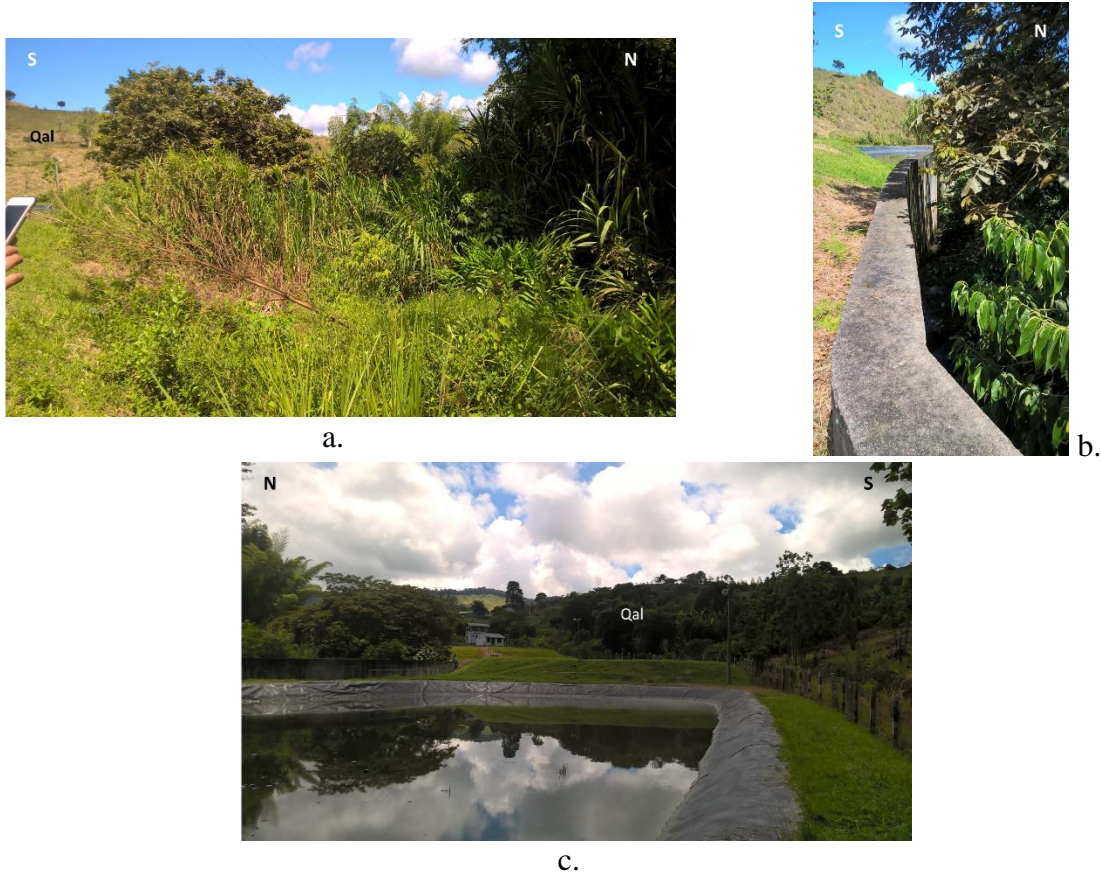
Figura 67. a. Curva erosiva en zona de la PTAR, muy vegetada. b. Detalle del muro que protege la ladera Sur de la quebrada Patuma en la PTAR. c. Obsérvese al Norte la curva protegida por el muro.

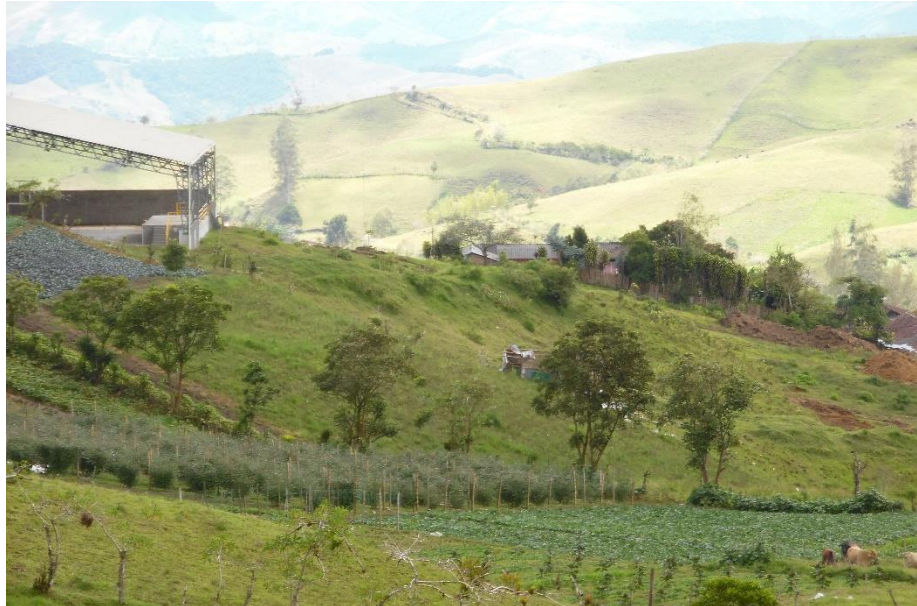
Figura 68. a. Antiguo deslizamiento rotacional, al Este del Centro de Integración Ciudadana

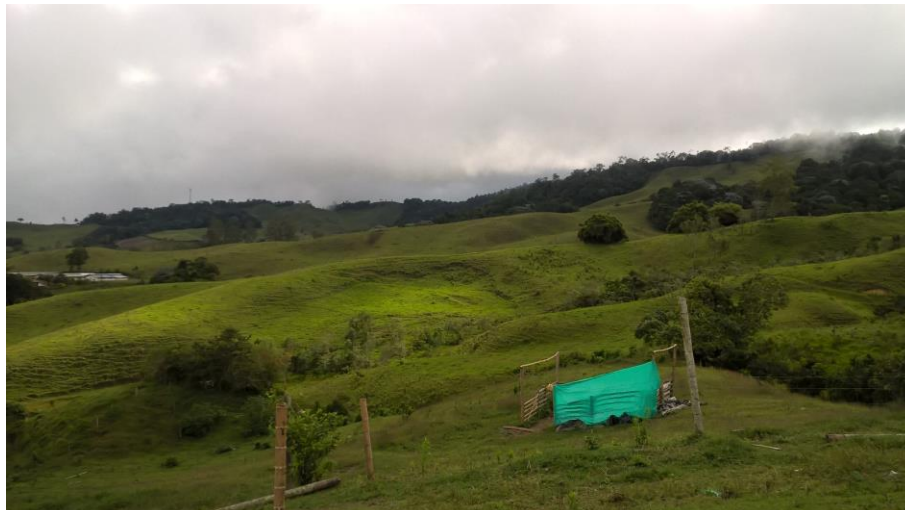
Figura 69. a. Antiguo deslizamiento al Este de la quebrada Maravéz. Vista desde la Estación E26, detrás del Centro de Integración Ciudadana.
