CORPORACION AUTONOMA REGIONAL DEL CAUCA
C.V.C.

ESTUDIO GEOLOGICO, GEOMORFOLOGICO
DE LA CUENCA HIDROGRAFICA DEL
RIO OVEJAS.

ENERO 1.977

GEMCO Ltda.
CONSULTORES DE GEOLOGIA Y MINERIA

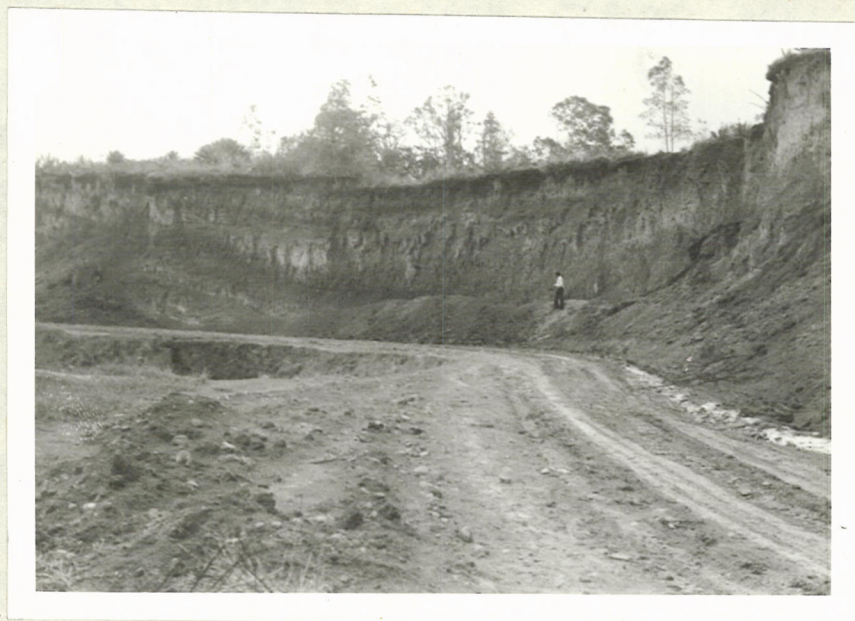
Fotografía No. 5 Zona de inestabilidad carretera
Usenda-Siberia.

3. Localización : Carretera Usenda-Siberia (sin abscisado).
Morales-El Hato.
Presencia de un deslizamiento de la banca de la carretera en una longitud aproximada de 60 metros (Fotografía No. 5, y 10)

El material deslizado lo componen arcillas residuales de color amarillo con valores de cohesión entre .70 y

1.0 Kg/cm². y arcillas de color rosado con menor cohesión (.35-.40 Kg/Cm²).

La medida hasta la fecha no ha sido efectiva por haberse omitido otras de carácter complementario como son el confinamiento del talud exterior e interior y la eliminación de las aguas de infiltración, bastante abundantes en el sitio.

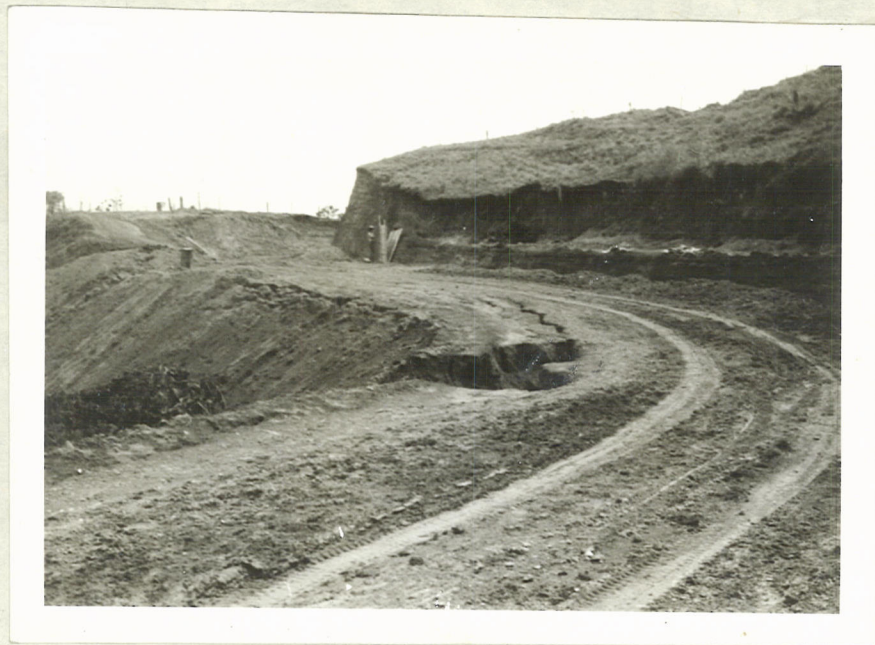
Fotografía No. 10 Zona de inestabilidad en la banca
de la carretera Morales-El Hato -
K. 6 + 800

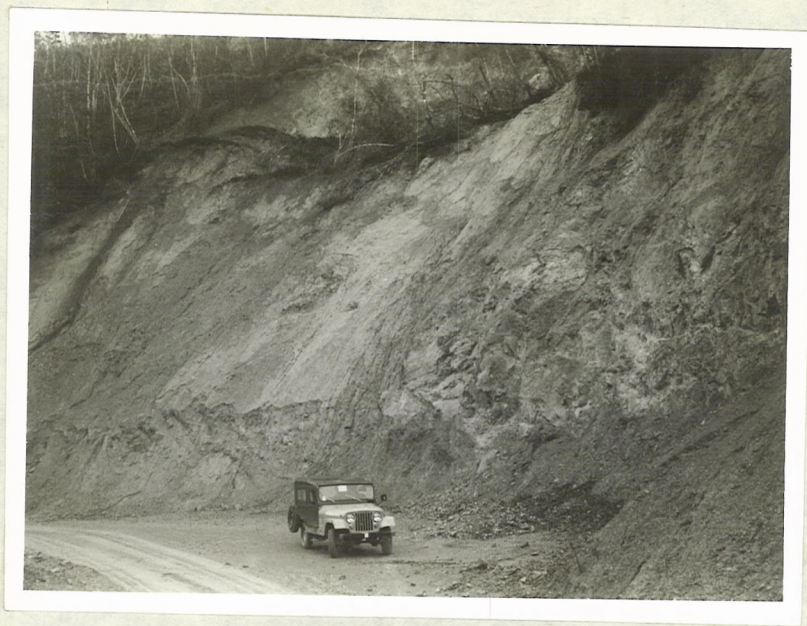
Fotografía No. 15 Zona de inestabilidad carretera
Pueblo Nuevo-Caldono K. 9 + 950.

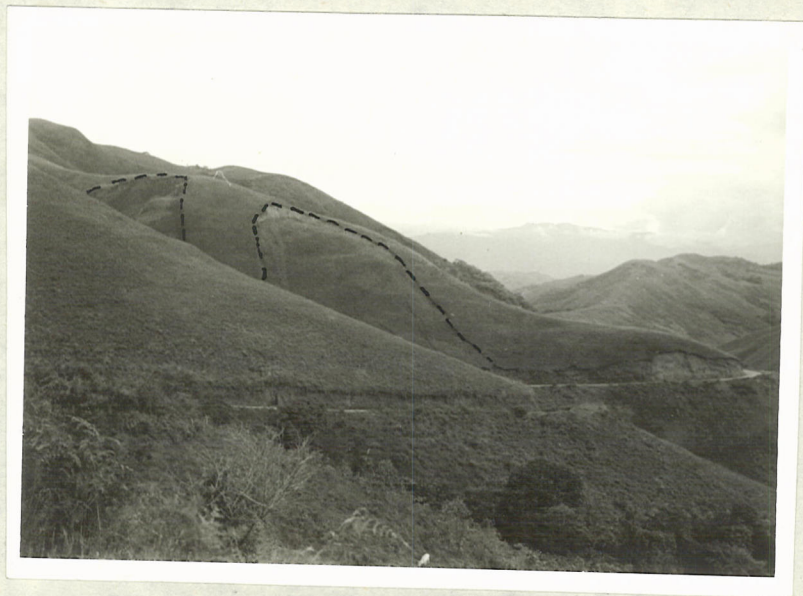
Como factor contribuyente principal se atribuye la acción de zapamiento del agua de la quebrada sobre las paredes del valle y la remoción y acarreo de los materiales derrumbados de la base,

Fotografía No. 8 Zona de inestabilidad en la carretera
Pescador-Buenos Aires pasando el río
Ovejas.

Como medida correctiva inmediata se aconseja la protección del valle contra la acción erosiva de las aguas. Un muro de mampostería gavionada con relleno de material impermeable compactado es operante y de fácil construc-

ción. Como material de relleno de los gaviones se pueden utilizar los aluviones del río y la quebrada las cuales son abundantes.
