**CONVENIO CVC-984/96 INGEOMINAS I-024**

**SUSCEPTIBILIDAD A AVENIDAS TORRENCIALES Y REMOCION  
EN MASA DE LA PARTE MEDIA A BAJA DE LOS RIOS CAÑAS Y  
DESBARATADO, POBLACIONES DE LLANITOS Y EL TAMBORAL  
DEPARTAMENTOS DEL VALLE DEL CAUCA Y CAUCA.**

Santa Fe de Bogotá, Mayo de 1998.

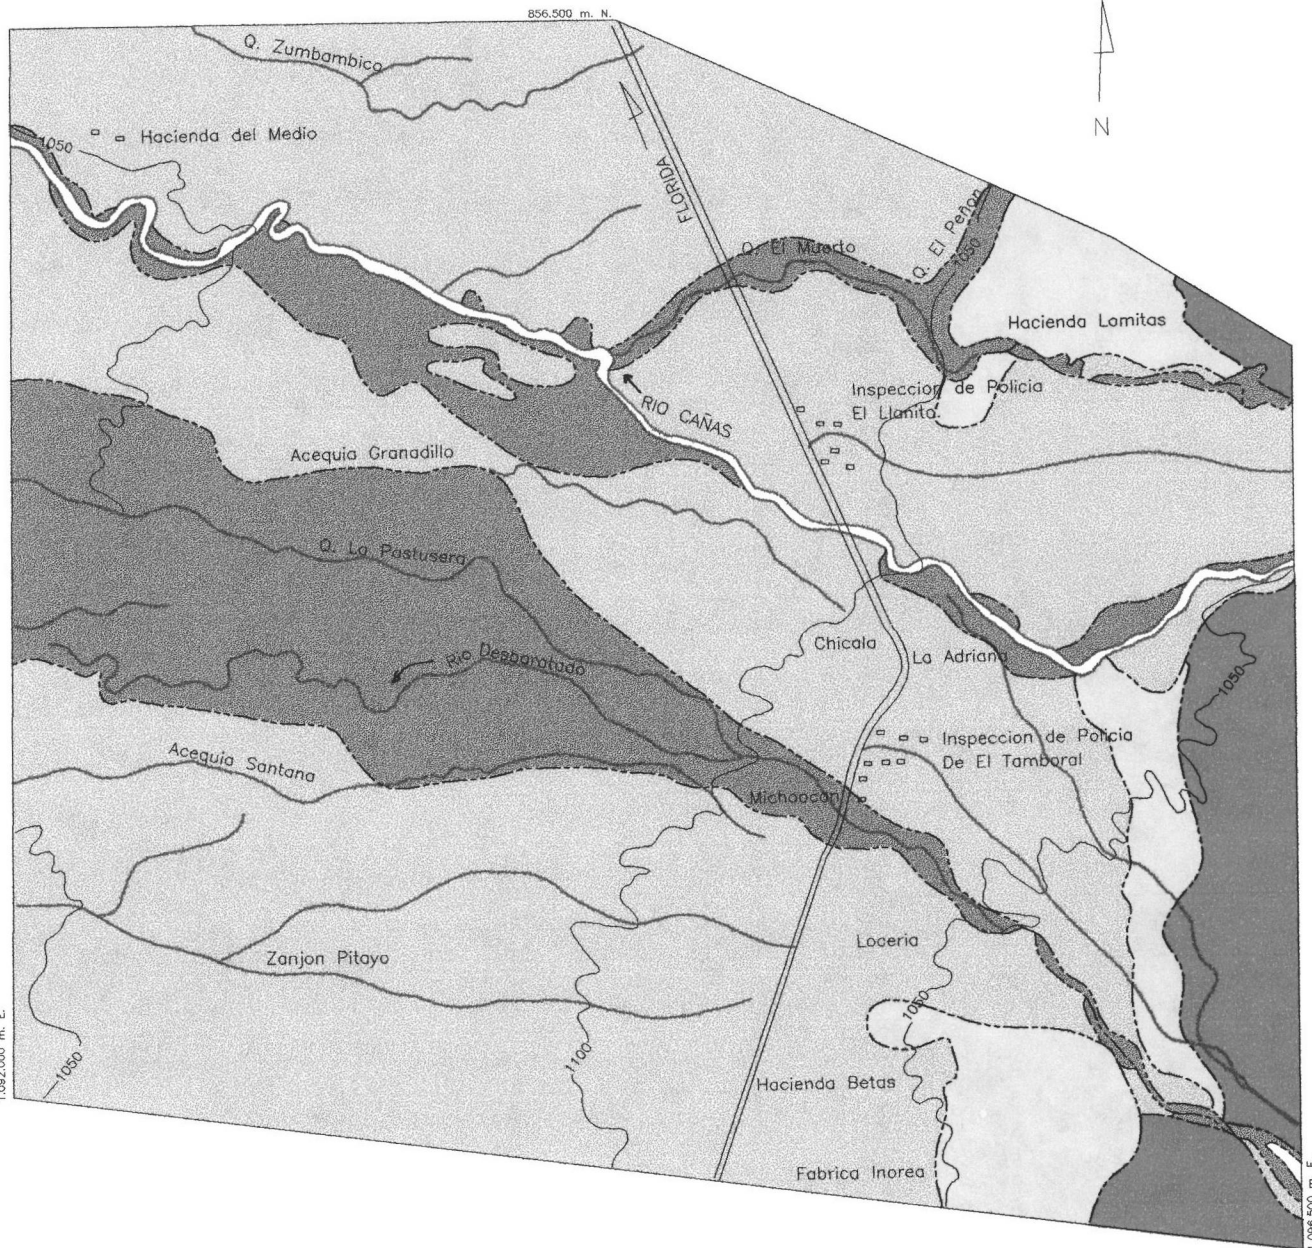
Se identificaron en general cuatro geoformas que corresponden a (**Figura 2**):

- ♦ Laderas de piedemonte cordillerano, formadas por rocas de origen volcánico y depósitos de ladera.
- ♦ Colinas aterrazadas antiguas compuestas por depósitos fluviotorrenciales meteorizados y erosionados
- ♦ Conos de deyección
- ♦ Llanuras aluviales recientes

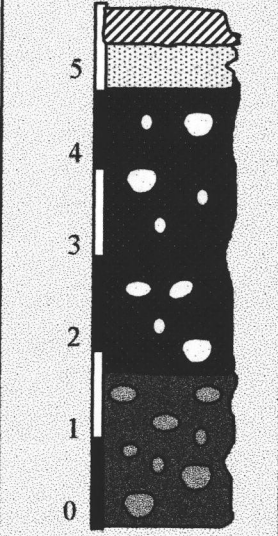
Figura 5. Sección estratigráfica del cono de deyección Qca2, en la margen izquierda del río Fraile, cerca a la bocatoma del canal Pedro Díaz.

Desde el punto de vista granulométrico, y tal como puede apreciarse en una sección estratigráfica de 5,6 m de altura (Figura 5), observada sobre un talud de la margen izquierda del río Fraile, estos depósitos son principalmente gravas de tipo clastosoportadas, con ligera imbricación de fragmentos, que unido a la baja pendiente del depósito, indica que su origen tuvo una alta influencia de agua, siendo posiblemente transportados como sedimentos en suspensión, saltación y tracción, por corrientes de agua canalizada. Se aprecia también gradación longitudinal con predominio de limos y arenas en la parte distal del cono. Estos depósitos mencionados representan la fase media distal de flujos torrenciales, cuya acumulación de materiales más gruesos, debe encontrarse dentro de la cuenca del río Fraile en la zona montañosa.

0.6	Suelo orgánico negro con arena gruesa de cuarzo y feldespato.
5		0.4	Arena gruesa de color amarillo, con fragmentos de cuarzo y abundante mica (biotita), de color dorado.
4		3.0	Depósito fluviotorrencial de color gris amarillento, compuesto por fragmentos subredondeados de 10,0 cm a 1,5 m, con fragmentos menores de 1 cm relleno intersticios. Los fragmentos presentan ligera imbricación y están formados principalmente, por cuarzodioritas moderadamente meteorizadas.
1			1.6
0

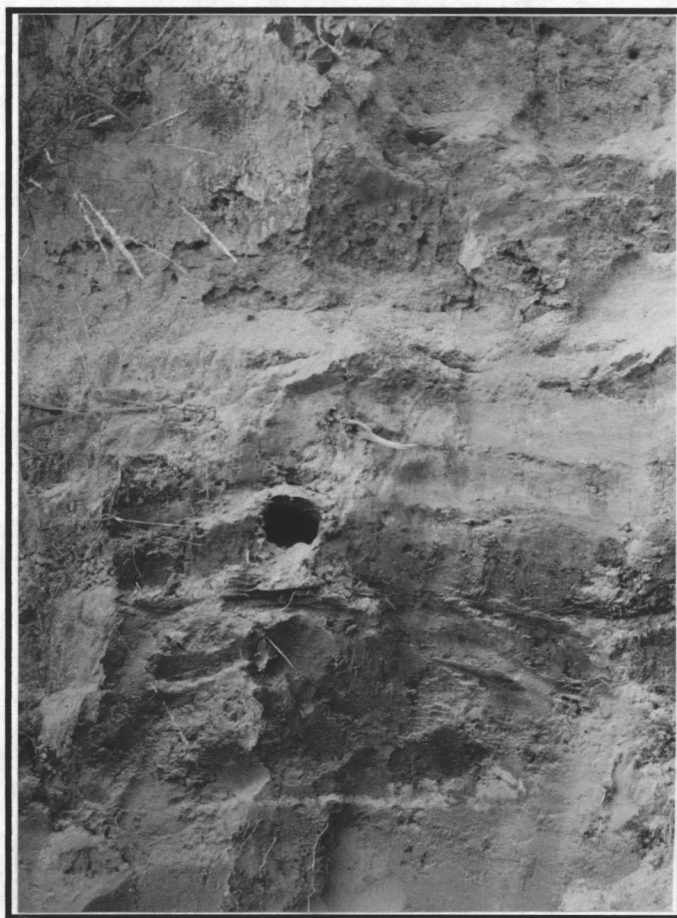
**Fotografía 1.** Nivel de terraza Qt2 observada sobre la margen derecha del río Desbaratado, sector más occidental del área de estudio. Altura de la sección 6,20 m, con presencia de 19 capas de arenas y limos. Nótese en la parte media la presencia de restos de árboles y basura vegetal, sobresale un hueco dejado por un tronco de aproximadamente 30 cm de diámetro.

La terraza Qt2 está compuesta por materiales típicos de llanura de inundación, donde predominan capas y estratos de arenas gruesas a finas, limos, arenas limosas y en profundidad gravas. Los estratos de la parte media y más superiores, poseen abundantes restos de troncos de árboles y basura en general (Fotografía 1).

En una secuencia estratigráfica de 6,20 m de altura, observada en la margen izquierda del río Desbaratado, en la parte más occidental del área de estudio, las capas de sedimentos de la parte superior se caracterizan por presentar basura de plásticos, latas de cerveza, enlatados, restos de cerámica, etc., que ponen de manifiesto lo reciente de las inundaciones que dieron origen a estos depósitos. El conjunto se caracteriza por ser inconsolidado, fácilmente erosionable por el agua lluvia, escorrentía y de circulación hipodérmica. Presenta erosión laminar difusa y socavación lateral.

A continuación se presenta la descripción de la secuencia estratigráfica mostrada en la fotografía 1 (Figura 7).

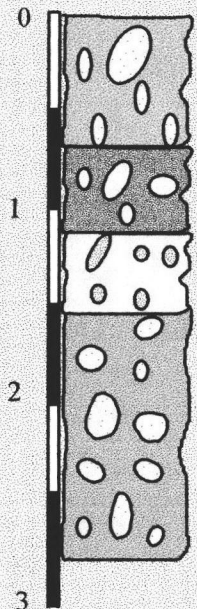
0.70	Gravas medias (1 a 20 cm de diámetro), matriz soportadas en arena gruesa que ocupa aproximadamente el 30% del depósito. Los fragmentos son principalmente de cuarzdioritas, neises anfibólicos, ocasionalmente cuarzo, esquistos y basaltos, débilmente meteorizados y con ligera imbricación en dirección de la corriente.
1		0.4	Depósito de gravas medias a gruesas (1 a 30 cm de diámetro), clastosoportadas, con arena gruesa relleno intersticios. Los fragmentos subredondeados y débilmente meteorizados, son principalmente de cuarzdioritas, lavas basálticas, neises anfibólicos y esquistos.

0.4	
2		1.2	Depósito de gravas medias (2 a 10 cm de diámetro), clastosoportadas, con arena gruesa y grava fina relleno intersticios. Los fragmentos son principalmente de cuarzdioritas y neises anfibólicos, subredondeados, débilmente meteorizados y con ligera imbricación en dirección de la corriente.
3

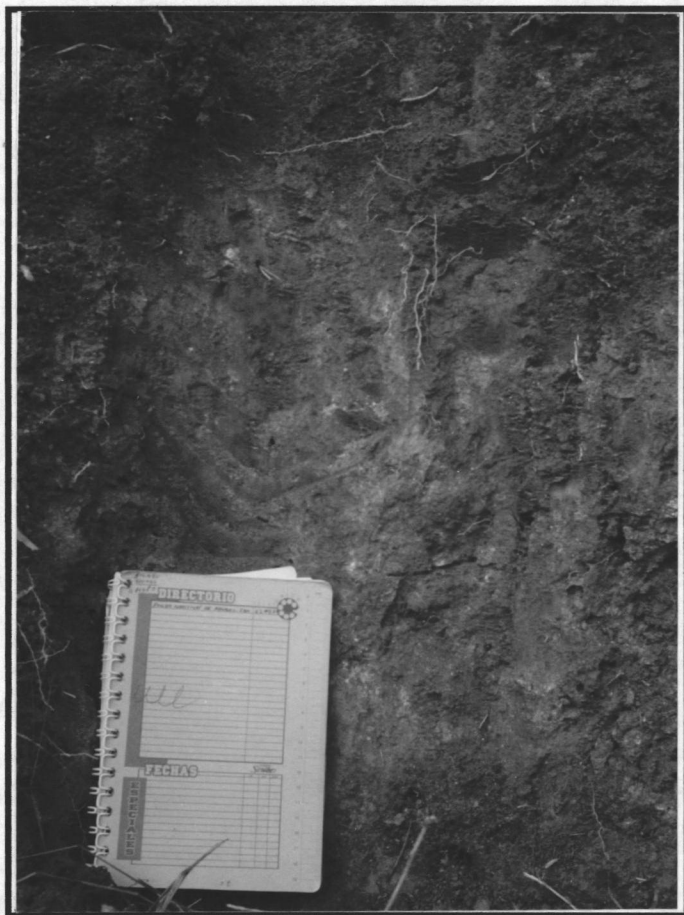
**Fotografía 3. Suelo residual proveniente de un antiguo depósito fluviotorrencial.  
Nótese las siluetas de los fragmentos originales.**

En general, son arcillas limosas de color rojo, cohesivas, con abundantes láminas de mica y biotita alterada. Se observan aún las siluetas de los fragmentos originales (**Fotografía 3**), que son principalmente neises anfibólicos, esquistos y cuarzodioritas. Cuando el suelo proviene de rocas volcánicas, son arcillas rojas muy plásticas, con tendencia a fluir cuando están saturadas con agua.
