**CONTRATO INTERADMINISTRATIVO CVC – UNIVALLE
188 DE 2008**

PROYECTO M I D A S

**ZONIFICACIÓN DE AMENAZAS Y ESCENARIOS DE RIESGO POR
MOVIMIENTOS EN MASA, INUNDACIONES Y CRECIENTES
TORRENCIALES DEL ÁREA URBANA Y DE EXPANSIÓN DE LOS
MUNICIPIOS DE BUGA, RIOFRÍO, DAGUA, EL CAIRO Y LA
UNIÓN**

**INFORME GENERAL SOBRE
MAPAS TEMÁTICOS
MUNICIPIO DE LA UNIÓN**

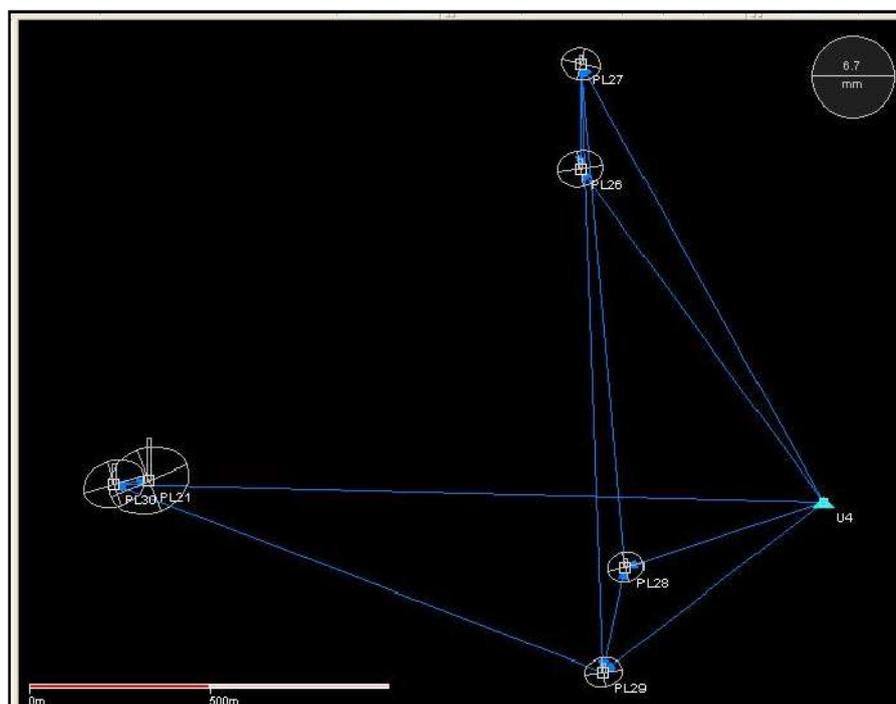
Figura 3.1 Despliegue gráfico del resultado de procesamiento de la red de control.

Se materializó un total de 6 puntos de control con precisión de 1 a 5 cm ajustados en red para controlar los estudios topo-batimétricos, la ubicación de estos puntos se definió principalmente con criterios topográficos para controlar las poligonales geoméricamente abiertas, cada tramo no mayor a 5 Km, con el fin de posibilitar su ajuste de errores tanto angulares como lineales (Figura 3.1).

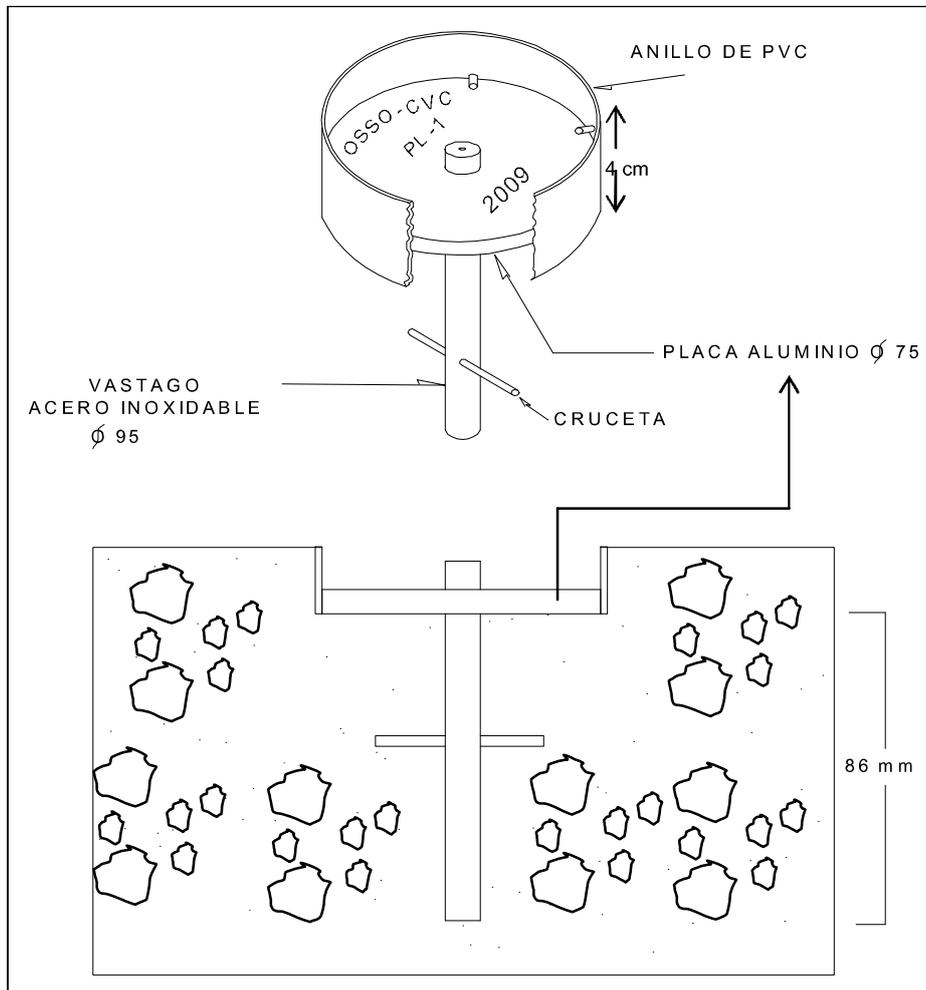
Figura 3.2 Materialización de puntos con placa en concreto.

incrustada por lo menos 1.5 cm por debajo, para dificultar su extracción. La Figura 3.2 ilustra el diseño de la placa.

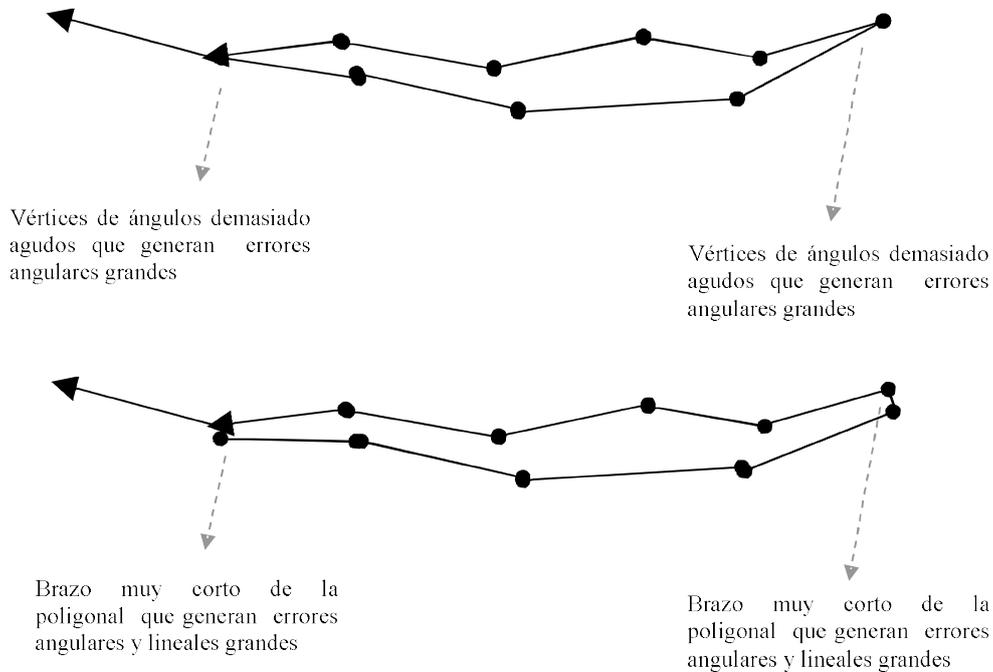
Figura 3.5. Ejemplo de poligonal geométricamente cerrada en proyectos lineales.

Como ventajas inicialmente se debe hablar de la eliminación de ángulos muy agudos, que generalmente se presentan en este tipo de trabajos y generan un potencial grande de error angular y en los casos donde se evita, generan brazos de la poligonal muy cortos en comparación con las distancias entre secciones, que igualmente descompensan la poligonal tanto en ángulo como en distancia (figura 3.4).

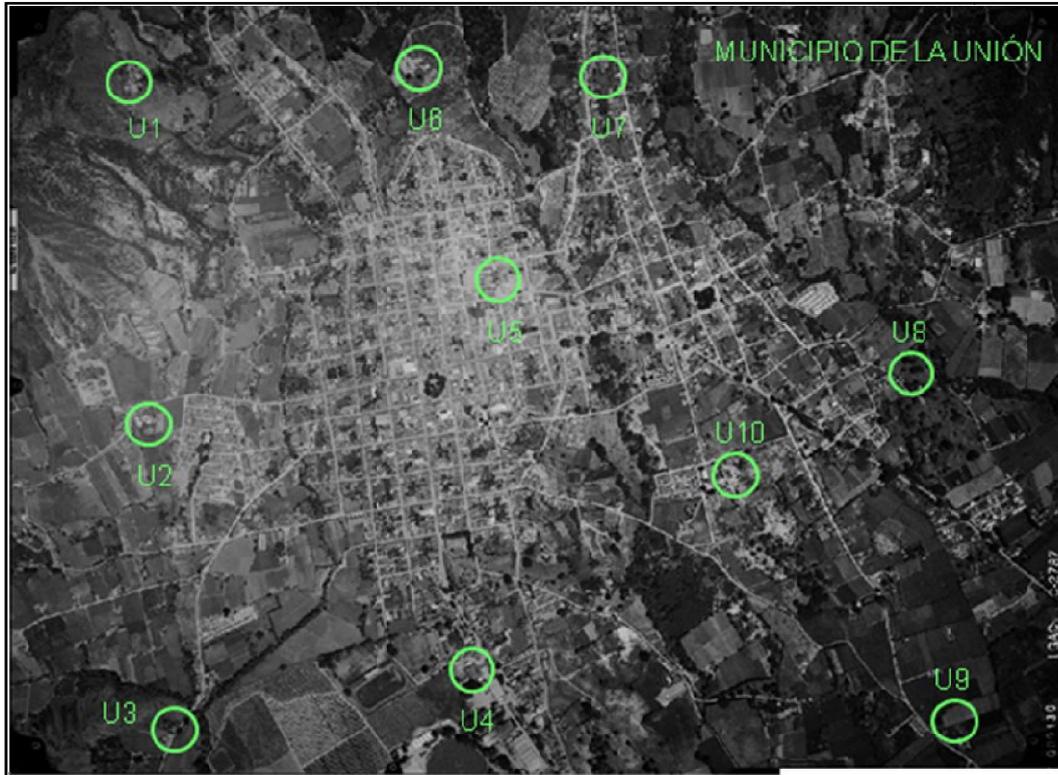
Figura 3.5. Foto mosaico con todos los puntos de fotocontrol para el municipio de La Unión.

En el municipio de La Unión se seleccionaron 10 puntos de control que dan cobertura a la totalidad de la zona útil de restitución. Estos puntos se identificaron en el terreno y se posicionaron por periodos acordes con la precisión del trabajo que oscilan entre 1 y 3 horas de observación (Figura 3.5).

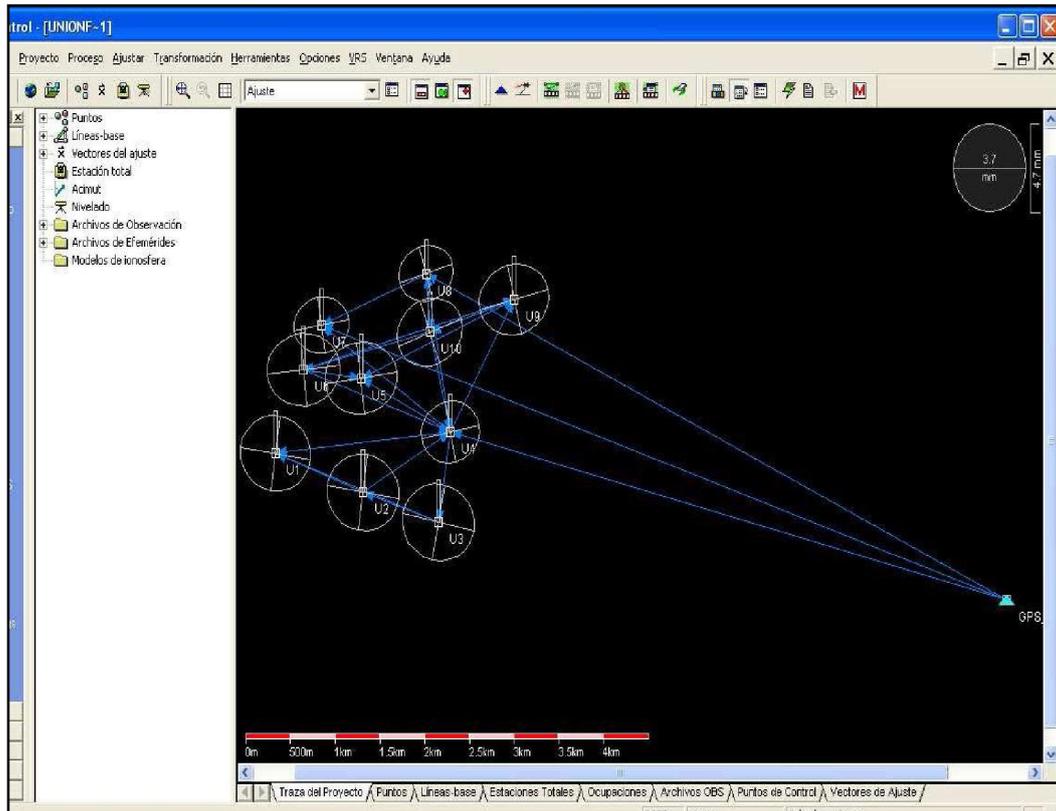
Figura 3.6 Despliegue gráfico del resultado de procesamiento de los puntos de fotocontrol.

En las tablas 3.3 y 3.4 se pueden apreciar los reportes estadísticos resumen del fotocontrol de Dagua, y en la Figura 3.6 se ilustra el despliegue gráfico de la red de fotocontrol GPS.

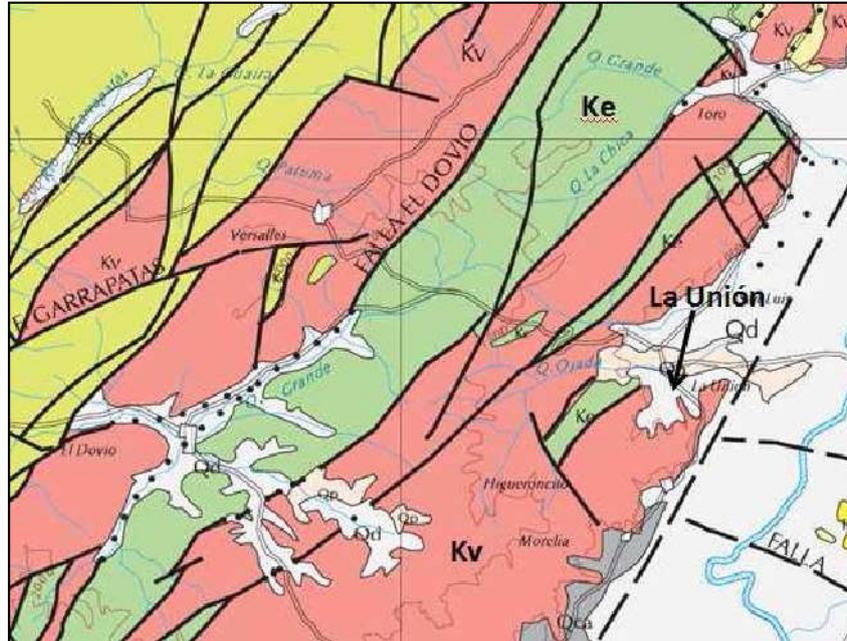
Figura 5.1 Entorno geológico del municipio de La Unión.

tales como la Formación Volcánica (Kv) y el Complejo Estructural Dagua que comprende: la Formación Cisneros (Kc) y la Formación Espinal (Ke). Depósitos Piroclásticos (Qp) y Aluviones sin Diferenciar (Qd), asociados principalmente a la depositación del río Cauca. Por lo tanto se omiten las descripciones de aquellas unidades y estructuras alejadas de la cabecera municipal, que no tienen mayor significado en la morfogénesis y desarrollo de procesos morfodinámicos del área. Ver Figura 5.1.

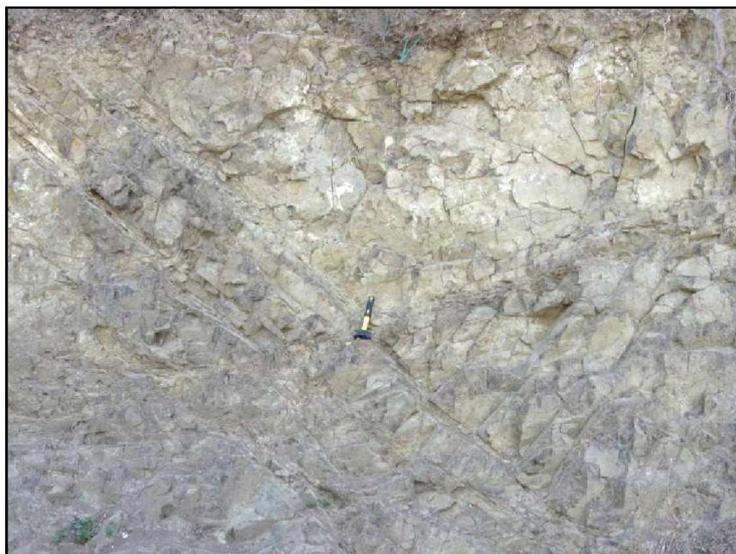
Foto 5.1 Afloramiento de diabasa meteorizada y fracturada.

Este afloramiento muestra dos familias de diaclasas principales conformando una cuña aparentemente estable. Se pueden observar otras diaclasas menores. Vista al W.

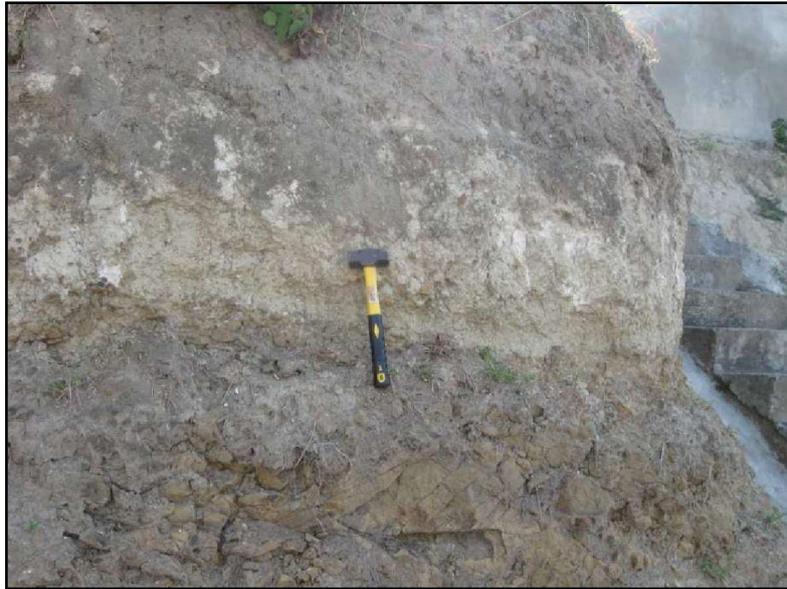
Foto 5.2 Afloramiento de diabasa y manto de ceniza retransportada.

Afloramiento de diabasa fracturada y ligeramente meteorizada (abajo), cubierta por un manto de ceniza retransportada, de unos 2 metros de espesor (arriba). Zona del Zanjón Verengenal.

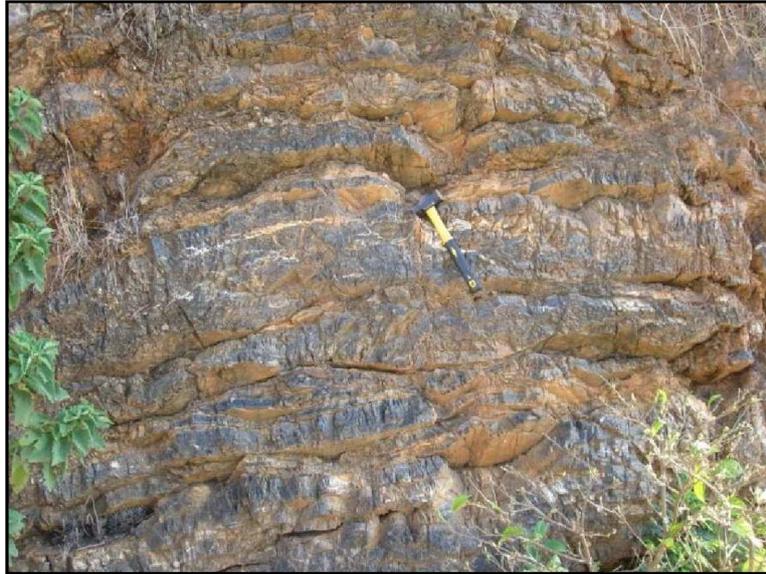
Foto 5.3 Afloramiento de chert en el cerro de la Cruz. Nótese la deformación y el fracturamiento frágil. Vista al NE.

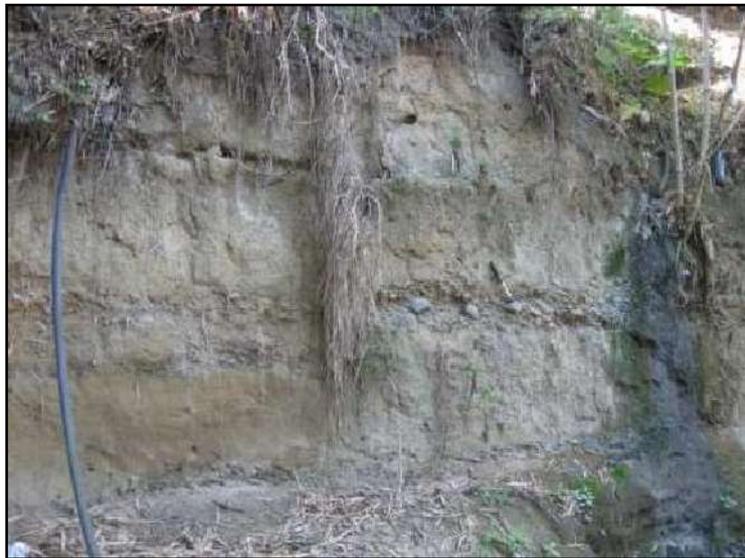
Foto 5.4 Capas de gravas.

Nótese la alternancia de capas de grava con materiales de grano fino limo arcilloso y la capa de ceniza alterada en la parte superior. La grava se puede presentar de forma lenticular los cual puede representar divagaciones antiguas del cauce mayor. Vista al norte.

Conforman conos aluviales más modernos emplazados en las depresiones erosivas de los Qal₂. Estos conos están compuestos por una litología similar a la Qal₂, la cual consiste de gravas de diferente espesor y tamaño de los granos, de diabasa y chert, con intercalaciones de limos arcillosos y capas de ceniza volcánica re trabajada. Sus mejores exposiciones se encuentran a lo largo de la quebrada La Unión, al sur del casco urbano; cuyo valle antiguo sirvió de emplazamiento para estos materiales. Por el volumen del relleno aluvial, se piensa que debió transcurrir largo tiempo durante el Pleistoceno entre el emplazamiento de un depósito (Qal₂) y el otro (Qal₃). La parte alta o superficial presenta frecuentes afloramientos de ceniza; la secuencia típica se muestra en la Foto 5.4. Al norte de la población en la cuenca de la quebrada El Rincón se presentan gruesos depósitos de grava, tal como se muestra en la Foto 5.5, y cerca de allí, aflora la capa de ceniza alterada cerca a la superficie, tal como se ilustra en la Foto 5.6. y en las columnas estratigráficas de las Figuras 5.3.a. y 5.3.b.

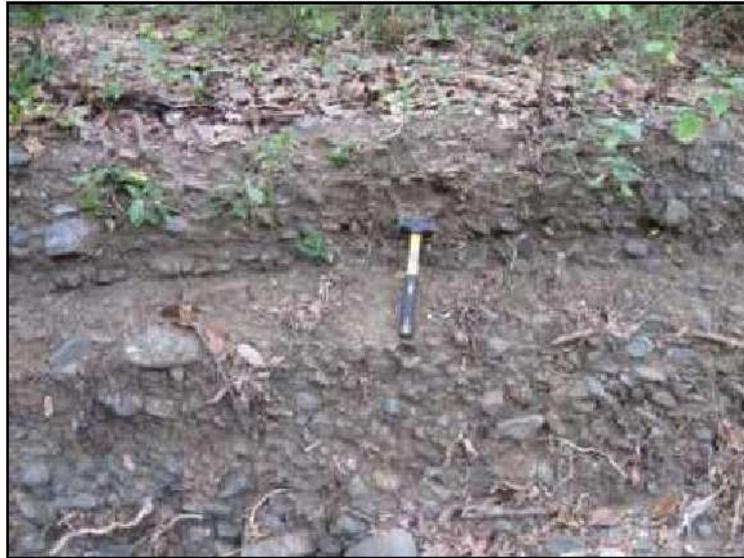
Foto 5.5 Capas de grava principalmente de composición basáltica en la quebrada El Rincón. Zona del zanjón Verengenal. Vista al norte.

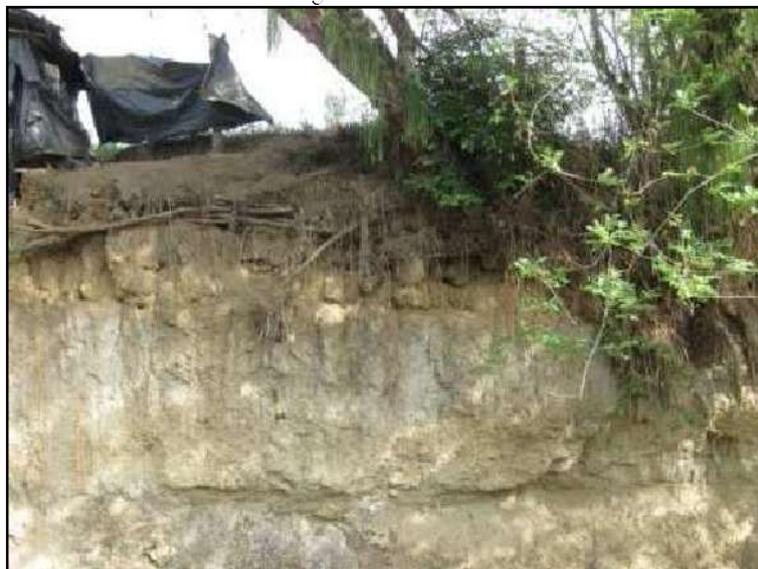
Foto 5.6 Capa de ceniza alterada a lo largo de la quebrada el Rincón.

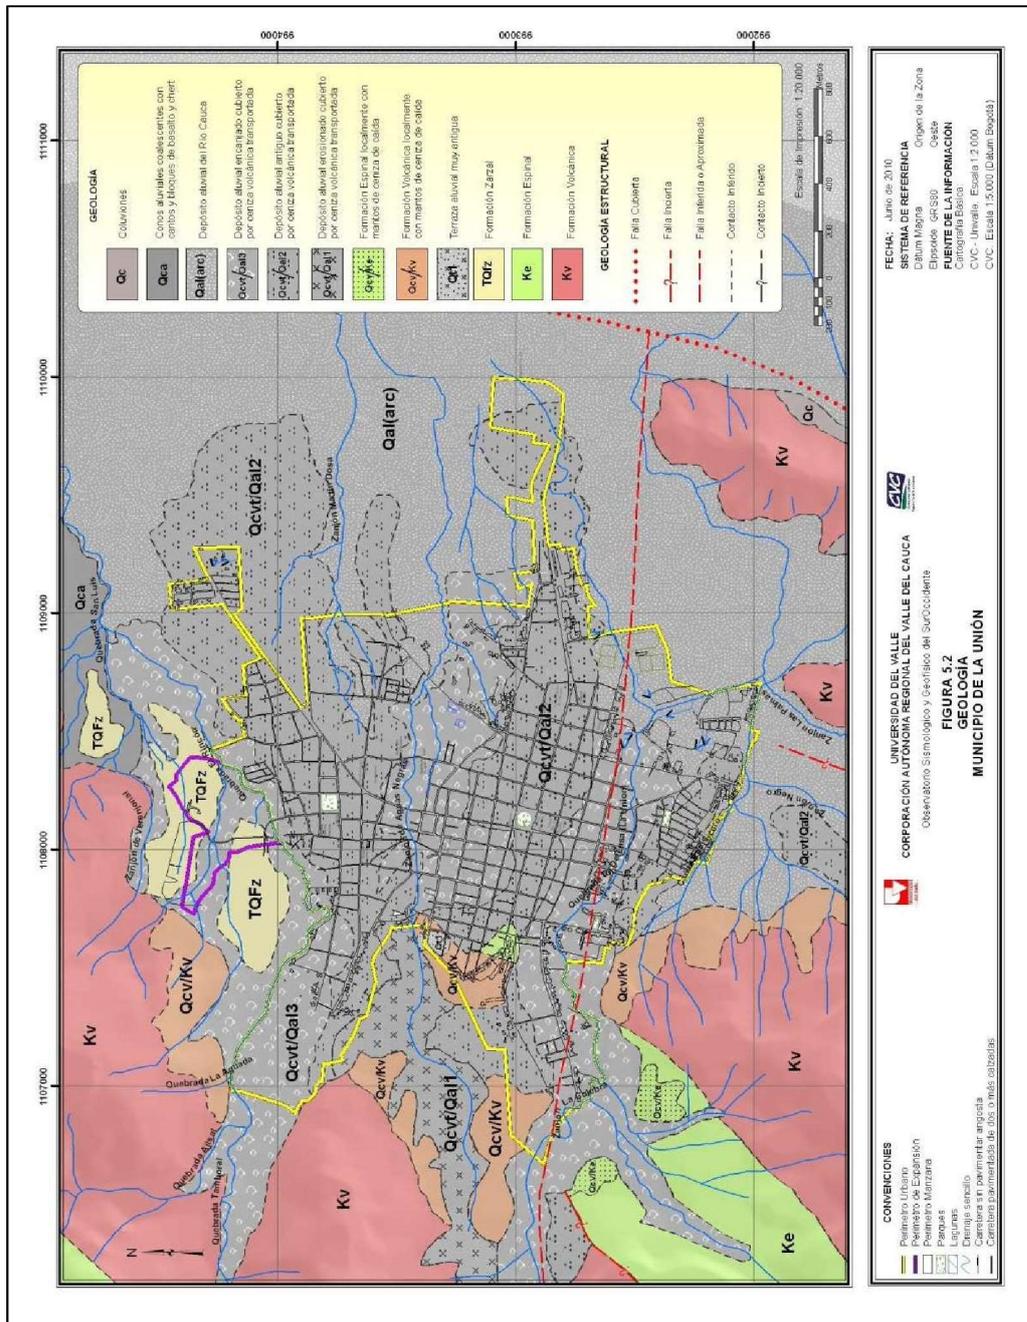
Figura 5.2 Mapa geológico.

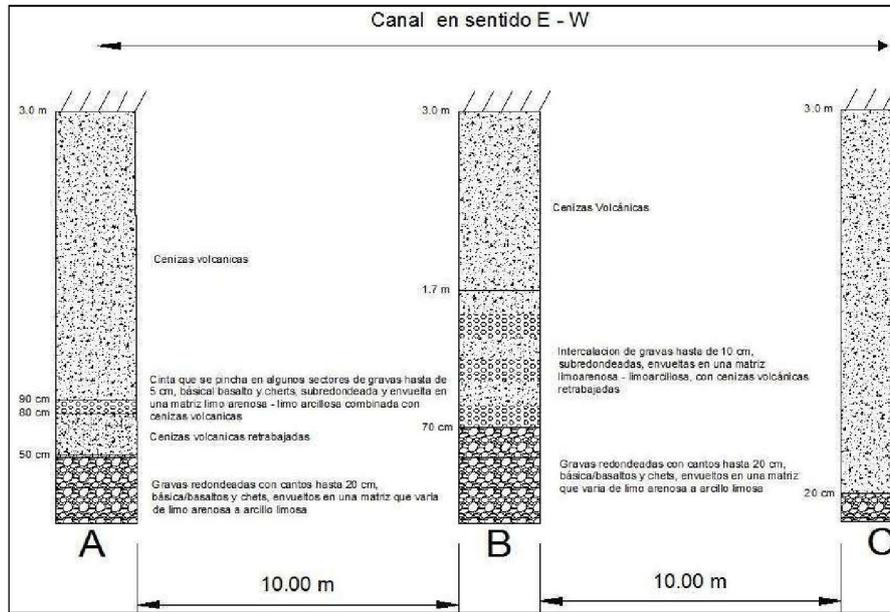
Figura 5.3.a. Secuencias estratigráficas de los depósitos aluviales y cenizas a lo largo de la quebrada La Unión.

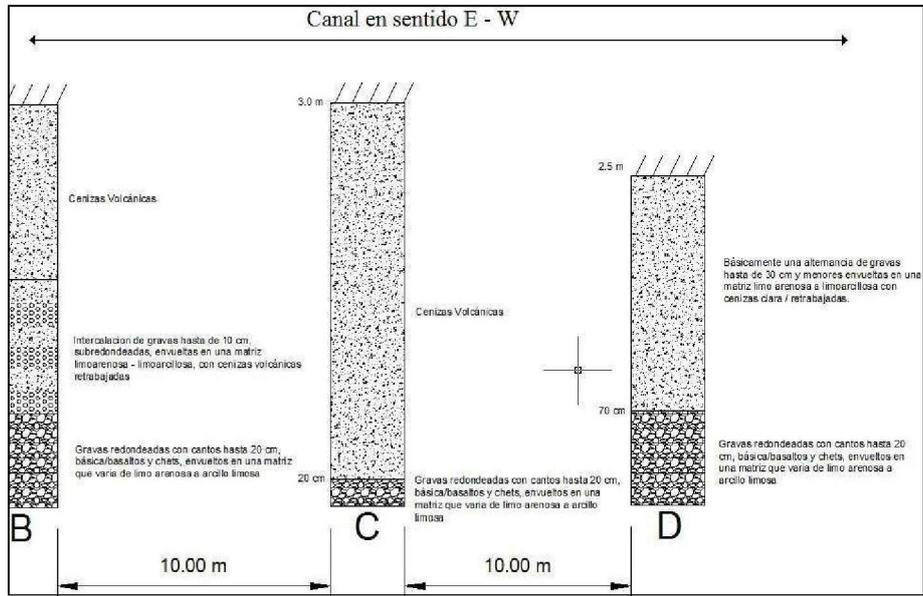
Figura 5.3.b. Secuencias estratigráficas de los depósitos aluviales y cenizas a lo largo de la quebrada La Unión.

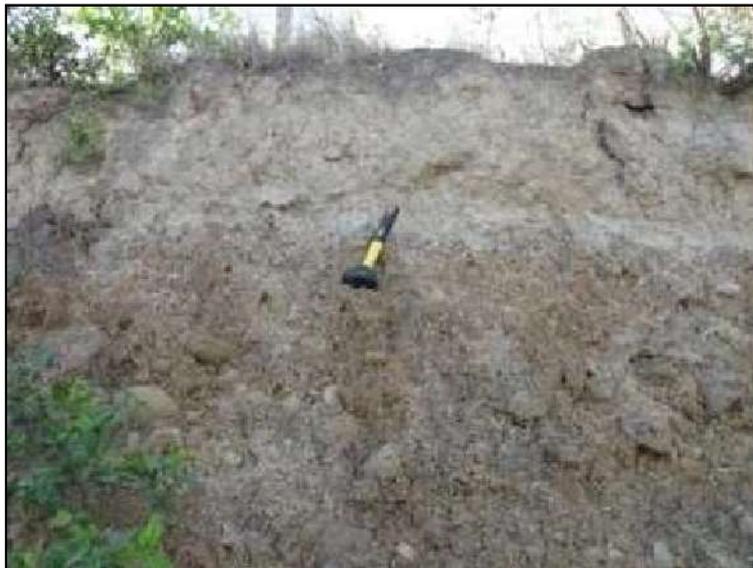
Foto 5.7 Depósito aluvial de terraza parcialmente cubierto por ceniza.

Depósito aluvial de terraza parcialmente cubierto por ceniza de caída al norte del Alto de la Cruz. Puede representar un rasgo neotectónico por su notable elevación sobre el nivel actual de las quebradas.

Este depósito de gravas se encuentra “colgado” en el extremo norte del Alto de La Cruz y corresponde al remanente de un antiguo valle aluvial aterrazado y levantado, posiblemente por procesos neotectónicos no bien precisados en el curso del presente estudio. La terraza está cubierta por ceniza de caída y no reabajada, tal como se muestra en la Foto 5.7, lo cual se deduce de su posición elevada sobre los niveles de los conos aluviales más recientes. Es decir que el levantamiento tectónico fue anterior a la formación de los abanicos, que más tarde se cubrieron de cenizas reabajadas.

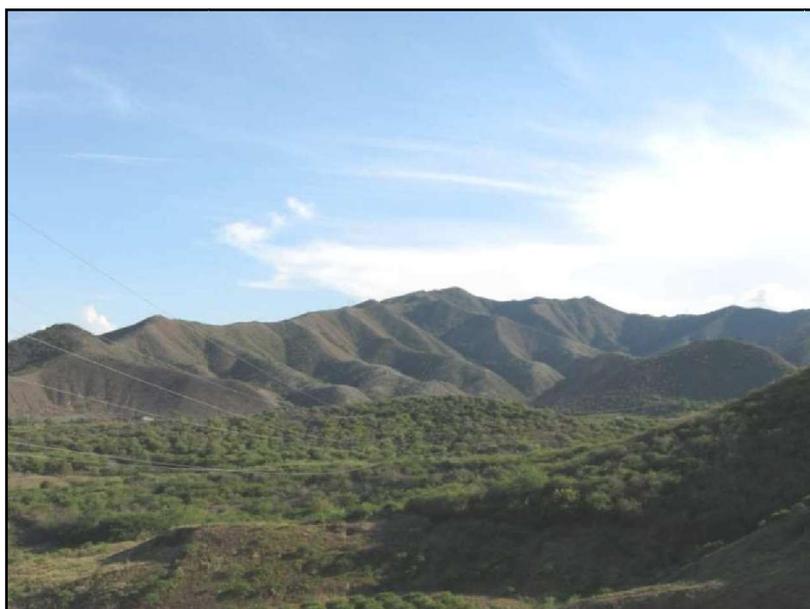
Foto 5.8 Morfología de las capas de chert en la ladera media. Al fondo. Vista al Sur desde la carretera que conduce a la población del Dovio.

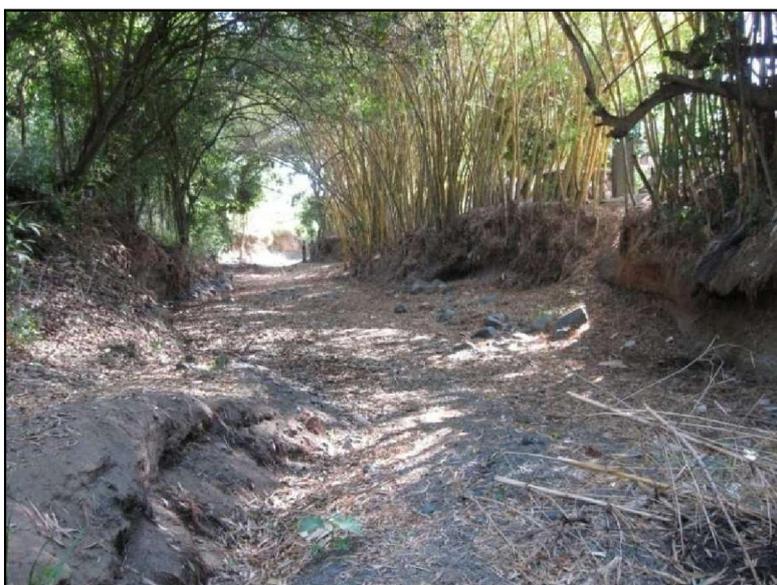
Foto 5.9 Lecho de la quebrada La Unión. Vista al Sur. La cual en algunos picos invernales ha llegado a inundar parte de los barrios situados en sus márgenes.

La quebrada la Unión, la más notable que cruza el casco urbano, en época de verano no lleva agua, su fondo es relativamente plano, tal como se muestra en la Foto 5.9, y localmente tiene algunas viviendas rudimentarias en su lecho. Lo mismo ocurre con otras quebradas que cruzan el municipio que son ocupadas temporalmente por viviendas rudimentarias y aun utilizadas para tráfico vehicular como el zanjón Moral.

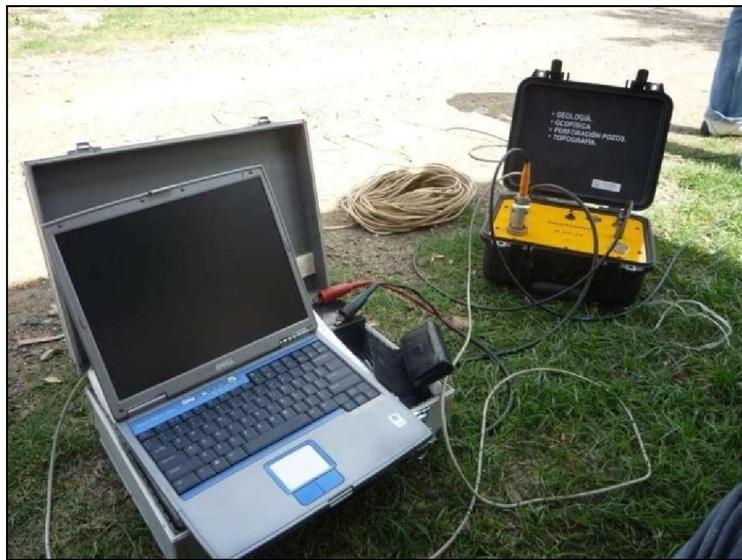
Foto 6.1 Sismografo modelo Ras-24, para refracción sísmica.

El equipo corresponde a un Sismografo Modelo RAS-24 (Foto 6.1), con doce geófonos (Foto 6.2), conectados a través de un cable de emisión (Foto 6.3). Para generar las ondas sísmicas de los puntos específicos de las líneas sísmicas, se utilizó una platina de hierro y un “mazo” de 20 libras de peso (Foto 6.4).

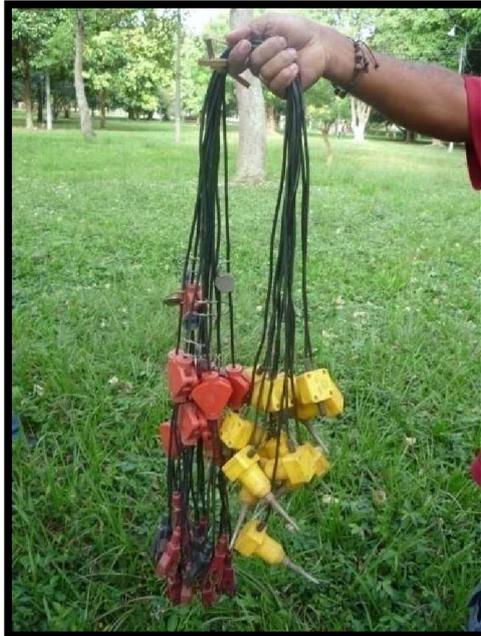
Foto 6.2 Geofonos para recepción de ondas.

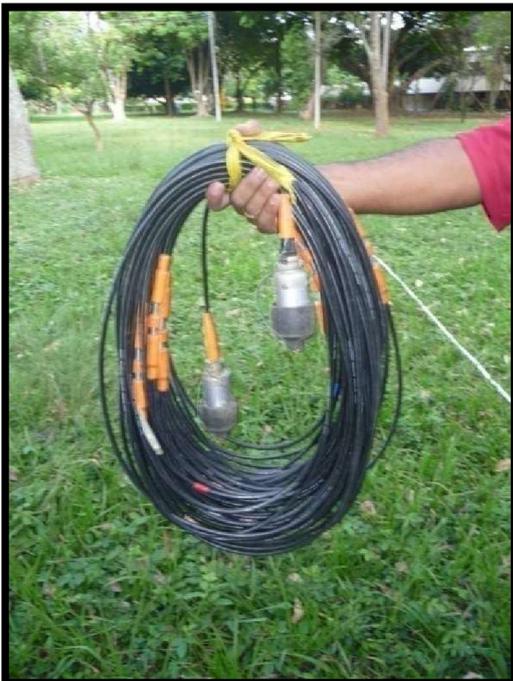
Foto 6.3 Cable de emisión

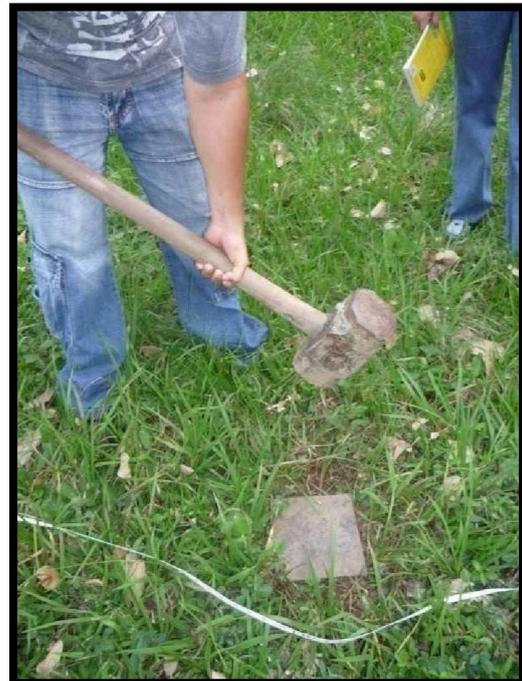
Foto 6.4 Platina y Mazo utilizado como fuente de energía.

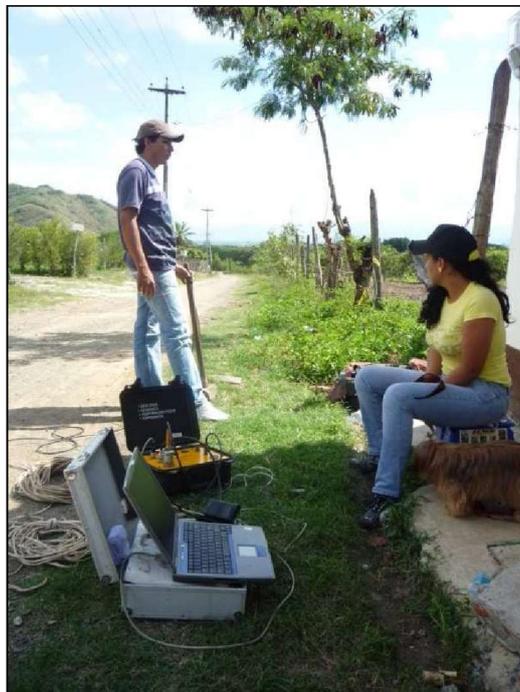
Foto 6.5 Localización Línea de Refracción Sísmica L-1, en el área de expansión norte.

Se corrió en el costado norte del área de expansión, al norte de la cabecera municipal (Foto 6.5), en dirección E-W con coordenadas N:994395,974-E:1108000,727 y N:994395,974-E:1108136,871, con una longitud de 40 metros, para una profundidad de exploración cercana a los 15.00 metros. La interpretación de la dromocrónica permite plantear la siguiente solución (Figura 6.3).

Profundidad (m.)	Velocidad (m/s)	Correlación Litológica
0.00 – 1.10 E	370	Arenas tobáceas.
0.00 – 2.80 W > 1.10	680	Intercalaciones de arenas tobáceas y arcillas.
> 2.80	900	Basamento.

Resultados que nos define tres horizontes de velocidad; los dos primeros se correlacionan con materiales pertenecientes a la Formación Zarzal con velocidad de 370 a 680 metros/segundo y profundidad de 2.80 metros en el costado occidental de la línea de refracción sísmica, de consistencia media a dura. El tercer horizonte muy posiblemente se correlaciona con rocas diabásicas pertenecientes a la Formación Volcánica con velocidad de 900 metros/segundo, de consistencia muy dura.

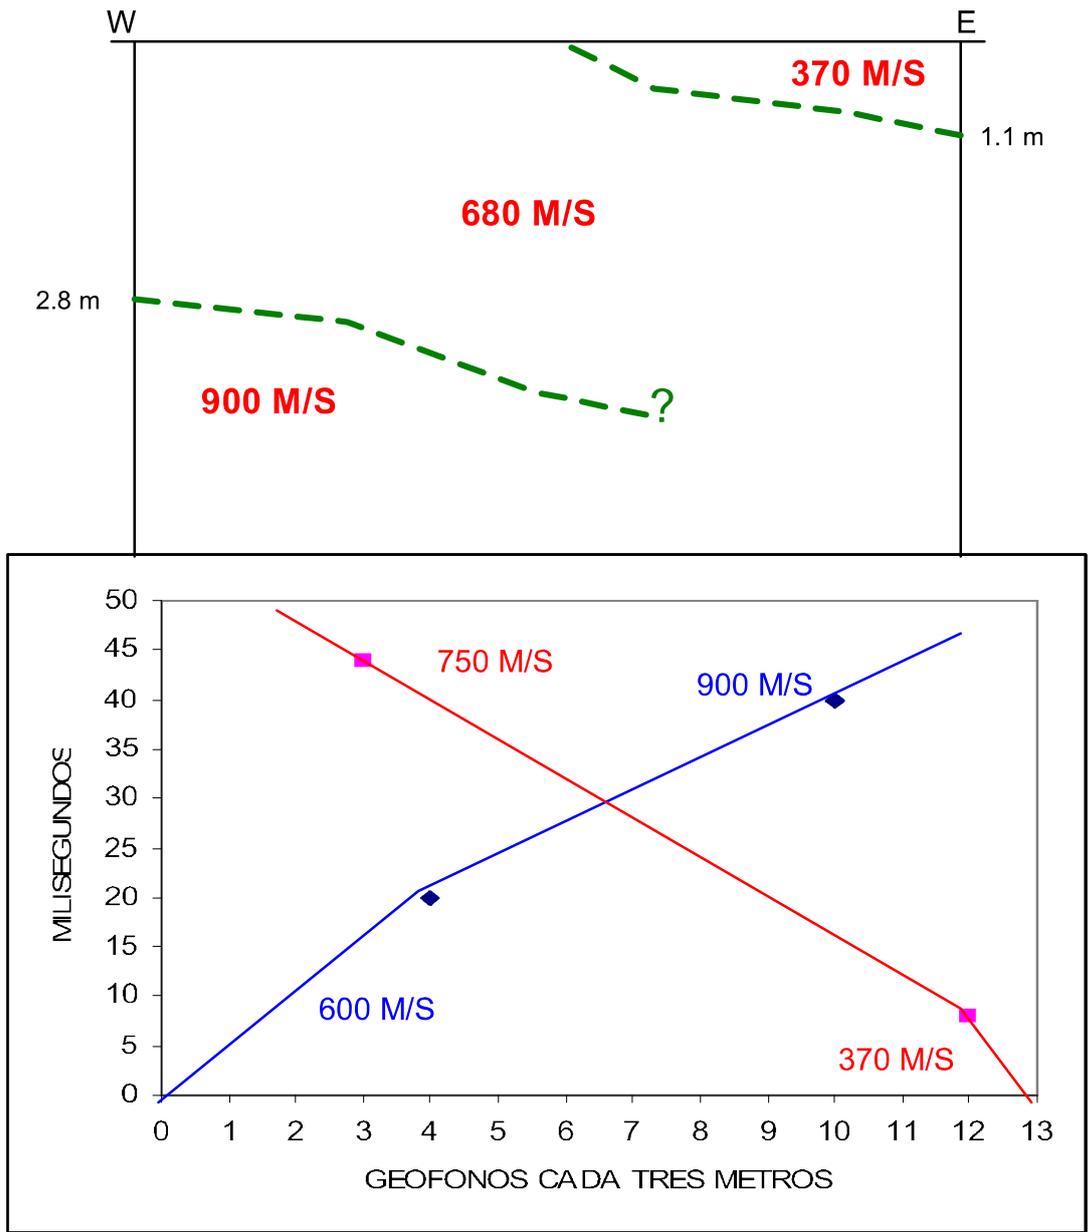
Figura 6.3 Dromocrónica Línea de Refracción Sísmica L-1.

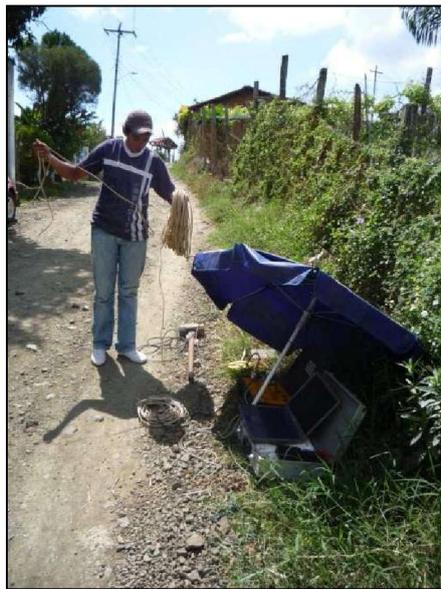
Foto 6.6 Localización Línea de Refracción Sísmica L-2, al sur del área de expansión norte de la cabecera municipal.

Se corrió en el costado sur del área de expansión al norte de la cabecera municipal (Foto 6.6), en dirección N-S y coordenadas N:993995,106-E:1107772,308 y N:994116,123-E:1107779,871, con una longitud de 40 metros. La interpretación de la dromocrónica permite plantear la siguiente solución (Figura 6.4).

Profundidad (m.)	Velocidad (m/s)	Correlación Litológica
0.00 – (1.00)(2.70)	430	Intercalaciones de arenas tobáceas y arcillas.
1.00 – 3.70	680	Intercalaciones de arenas tobáceas y arcillas.
> 3.70	820	Basamento.

Resultados que nos define tres horizontes de velocidad; los dos primeros se correlacionan con materiales pertenecientes a la Formación Zarzal, alcanzan profundidades hasta de 3.70 metros y velocidades del orden de 430 a 680 metros/segundo de consistencia media a dura. El tercer horizonte corresponde al basamento, constituido muy posiblemente por rocas diabásicas pertenecientes a la Formación Volcánica con velocidad de 820 metros/segundo, de consistencia muy dura.

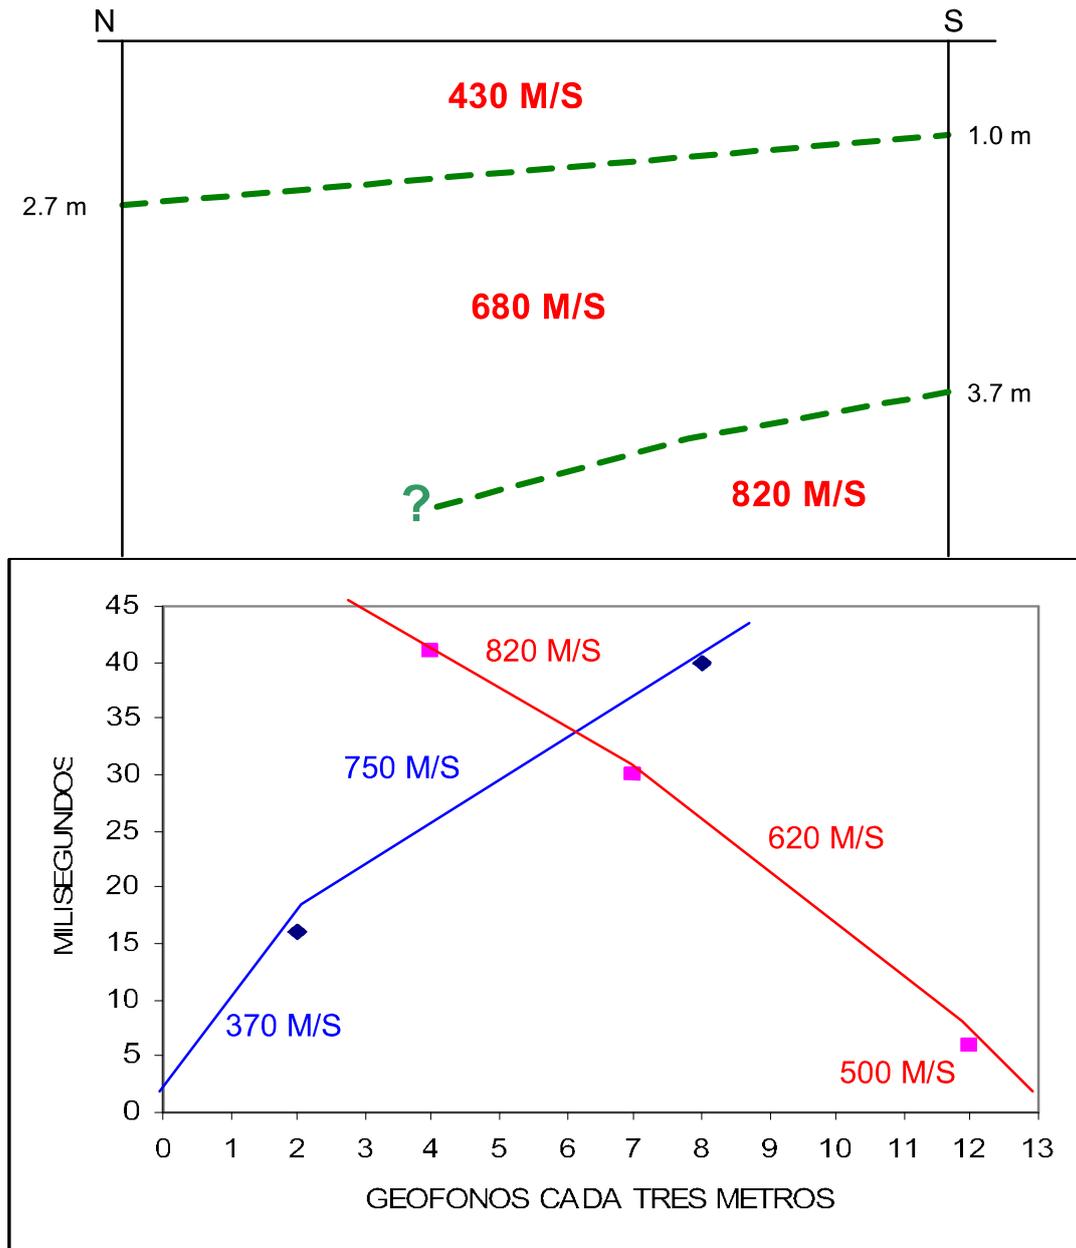
Figura 6.3 Dromocrónica Línea de Refracción Sísmica L-2.

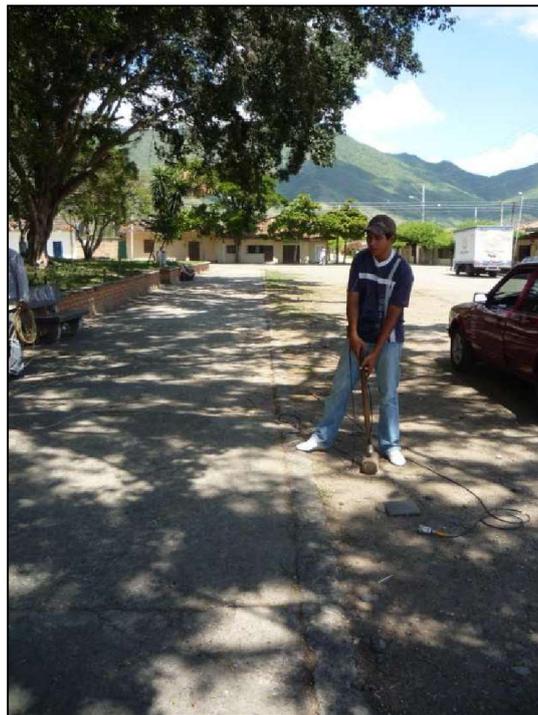
Foto 6.7 Localización Línea de Refracción Sísmica L-3, al oriente de la Iglesia San Pedro Apóstol.

Se corrió cerca a la iglesia San Pedro Apóstol (Foto 6.7), en dirección N-S y coordenadas N:993653,233-E:1108034,006 y N:993772,737-E:1108047,621, con una longitud de 40 metros. La interpretación de la dromocrónica permite plantear la siguiente solución (Figura 6.5).

Profundidad (m.)	Velocidad (m/s)	Correlación Litológica
0.00 – (1.50)(3.00)	290	Conos Aluviales.
1.50 – 3.60 S	430	Conos Aluviales.
3.60 – 7.40 N	770	Roca meteorizada.
> 7.40 N	1500	Basamento rocoso.

Resultados que nos definen cuatro horizontes de velocidad; los dos primeros corresponden a los Depósitos de Conos Aluviales, alcanzan profundidades hasta de 3.60 metros y velocidades del orden de 290 a 430 metros/segundo de consistencia blanda a media. El tercer horizonte se correlaciona con rocas meteorizadas alcanzan una profundidad de 7.40 metros y velocidad de 770 metros/segundo. Finalmente el basamento corresponde a la roca diabásica fracturada a densa con velocidad de 1500 metros/segundo, de consistencia muy dura.

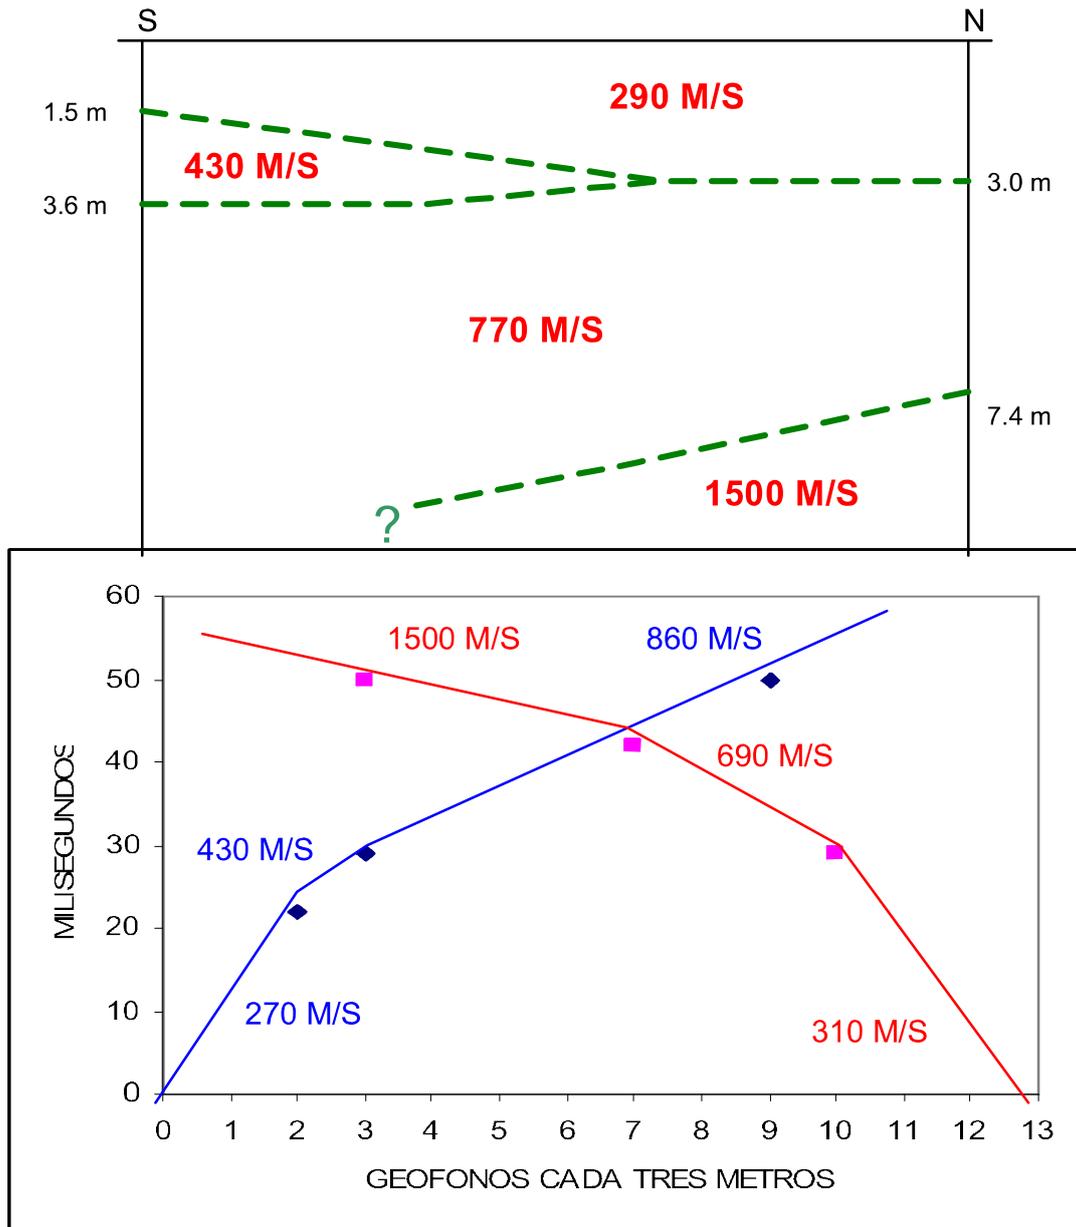
Figura 6.5 Dromocrónica Línea de Refracción sísmica L-3.

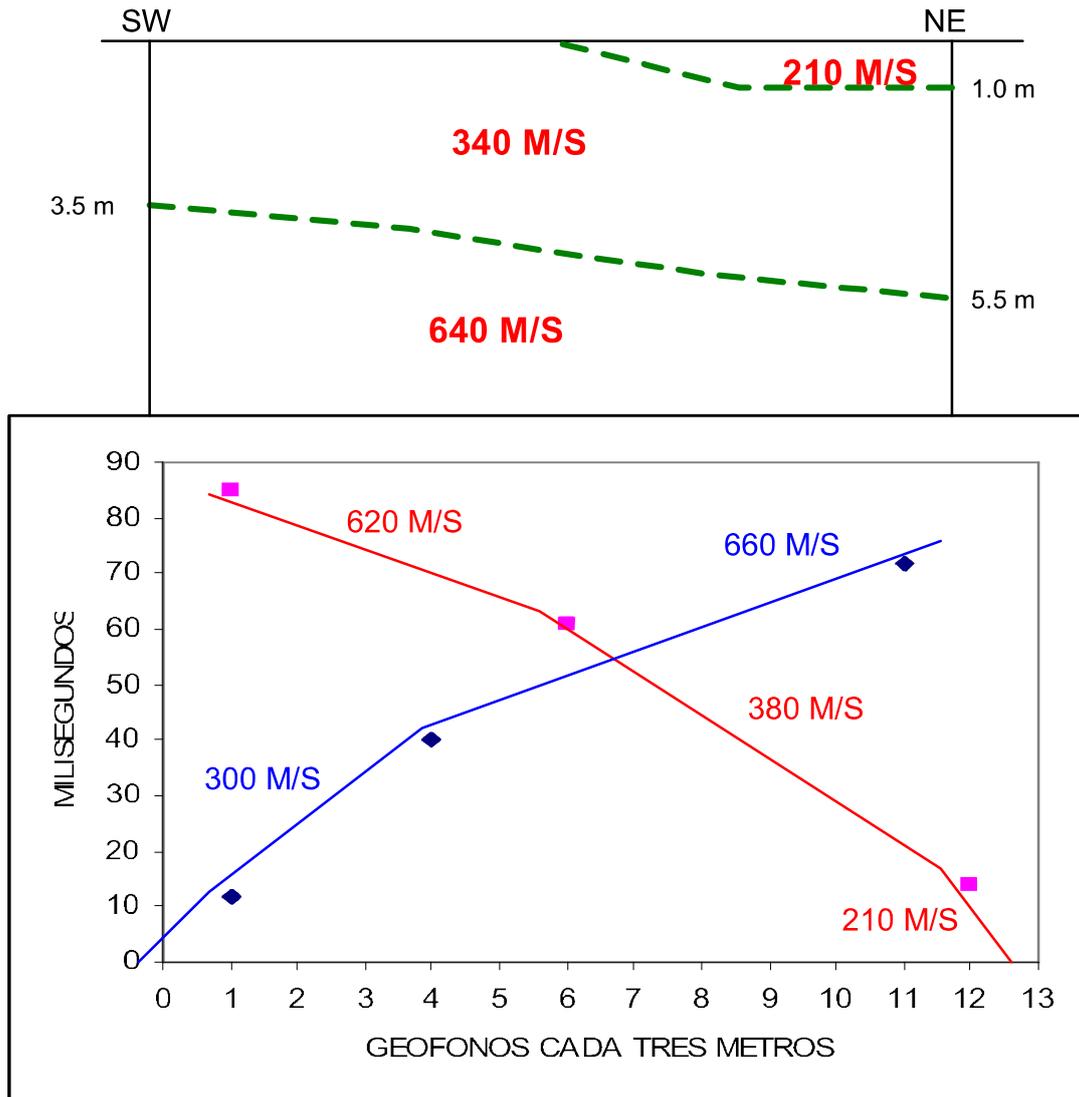
Figura 6.6 Dromocrónica Línea de Refracción Sísmica L-4.

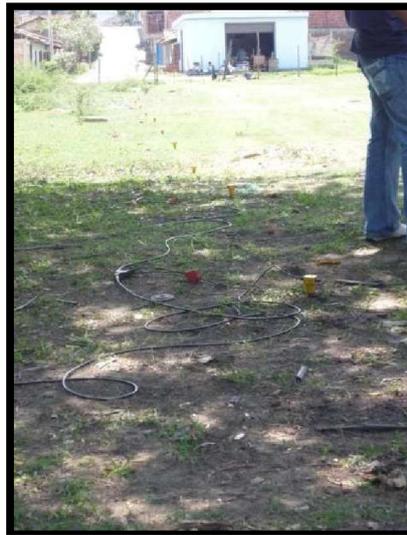
Foto 6.9 Localización línea de Refracción Sísmica L-5, cerca de la Guardería El Jardín.

Se corrió cerca a la Guardería El jardín (Foto 6.9), en dirección W-E y coordenadas N:993424,814-E:1108392,519 y N:993312,874-E:1108380,417 con una longitud de 40 metros, para una profundidad de exploración cercana a los 15.00 metros. La interpretación de la dromocrónica permite plantear la siguiente solución (Figura 6.7).

Profundidad (m.)	Velocidad (m/s)	Correlación Litológica
0.00 – 1.30	220	Depósitos Aluviales.
1.00 – 6.00	390	Depósitos Aluviales.
> 6.00	980	roca.

Resultados que nos define tres horizontes de velocidad; el primero alcanza una profundidad de 1.30 metros y velocidad del orden de 220 metros/segundo, correlacionable con gravas, arenas, limos y arcillas transportadas de consistencia muy blanda. El segundo horizonte se correlaciona con el mismo tipo de material, alcanza una profundidad de 6.00 metros y velocidad de 390 metros/segundo, de consistencia dura. El basamento está constituido por rocas meteorizadas con velocidad de 980 metros/segundo, de consistencia dura.
