**CONTRATO INTERADMINISTRATIVO CVC – UNIVALLE
188 DE 2008**

PROYECTO M I D A S

**ZONIFICACIÓN DE AMENAZAS Y ESCENARIOS DE RIESGO POR
MOVIMIENTOS EN MASA, INUNDACIONES Y CRECIENTES
TORRENCIALES DEL ÁREA URBANA Y DE EXPANSIÓN DE LOS
MUNICIPIOS DE BUGA, RIOFRÍO, DAGUA, EL CAIRO Y LA
UNIÓN**

**INFORME GENERAL SOBRE
MAPAS TEMÁTICOS
MUNICIPIO DE LA UNIÓN**

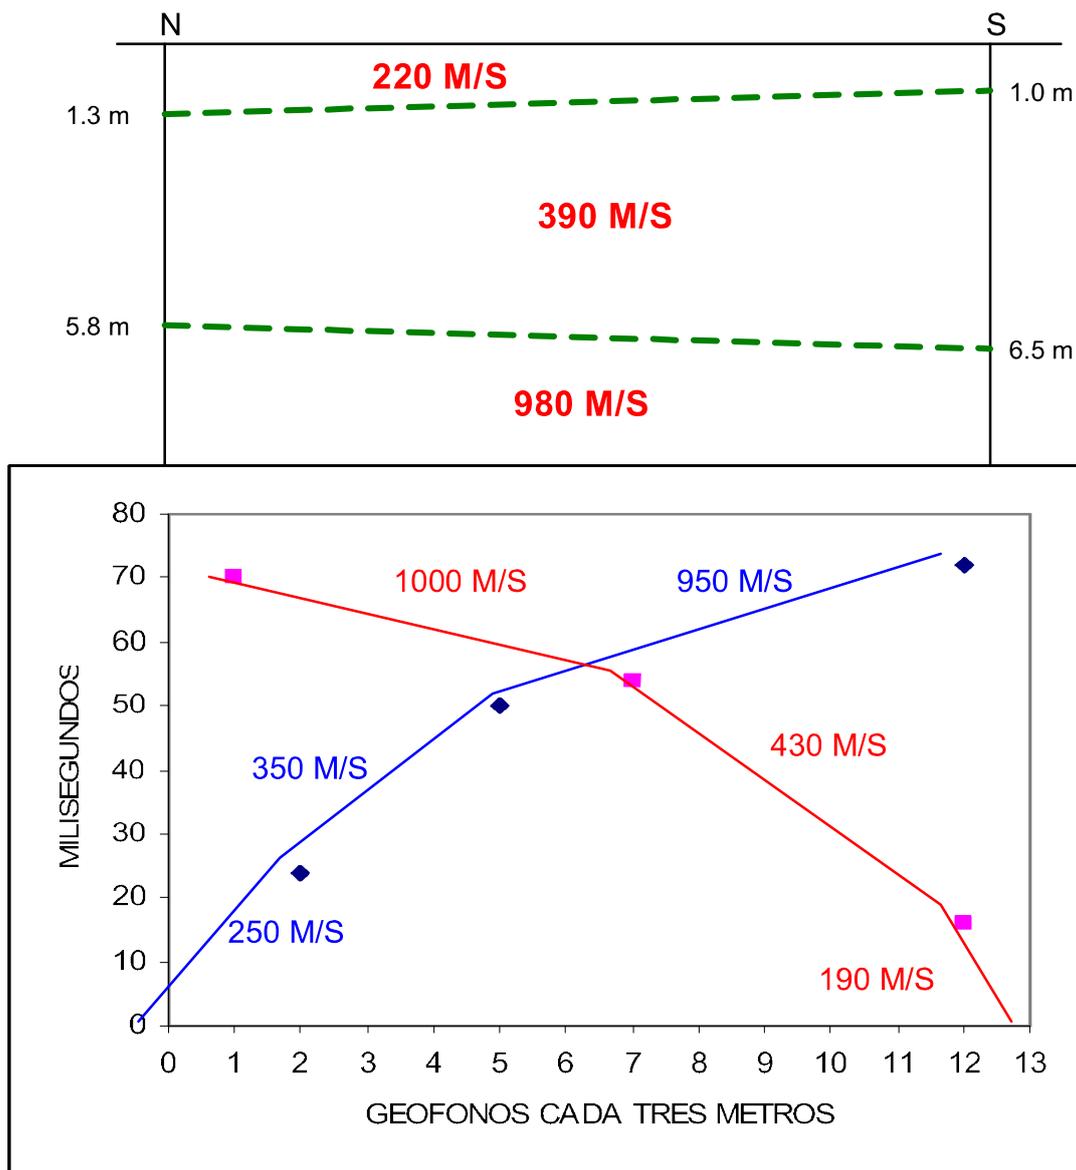
Resultados que nos define tres horizontes de velocidad; el primero alcanza una profundidad de 1.30 metros y velocidad del orden de 220 metros/segundo, correlacionable con gravas, arenas, limos y arcillas transportadas de consistencia muy blanda. El segundo horizonte se correlaciona con el mismo tipo de material, alcanza una profundidad de 6.00 metros y velocidad de 390 metros/segundo, de consistencia dura. El basamento está constituido por rocas meteorizadas con velocidad de 980 metros/segundo, de consistencia dura.

Figura 6.7 Dromocrónica Línea de Refracción Sísmica L-5.

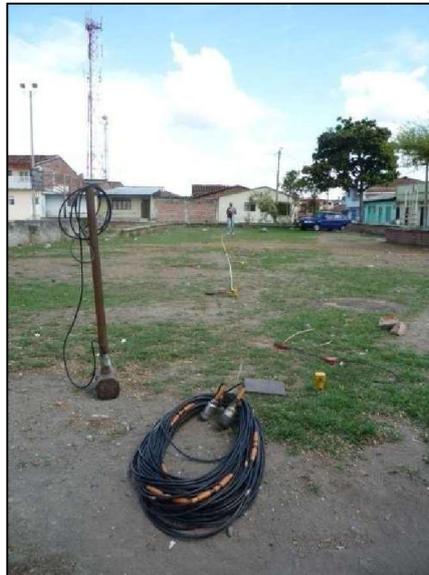
Foto 6.10 Localización Línea Sísmica L-6, cerca a la Iglesia Evangélica Pentecostal.

Se corrió cerca a la Iglesia Evangélica Pentecostal (Foto 6.10), en dirección E-W y coordenadas N:993154,039-E:1107841,892 y N:993131,348-E:1107967,447, con una longitud de 40 metros, para una profundidad de exploración cercana a los 15.00 metros. La interpretación de la dromocrónica permite plantear la siguiente solución (Figura 6.8).

Profundidad (m.)	Velocidad (m/s)	Correlación Litológica
0.00 – 2.00	290	Depósitos piroclásticos.
> 2.00	720	roca meteorizada.

Resultados que nos define dos horizontes de velocidad; el primero alcanza una profundidad de 2.00 metros y velocidad de 290 metros/segundo, correlacionable con Depósitos piroclásticos de consistencia dura. El basamento alcanza velocidades de 720 metros/segundo, correlacionable con rocas diabásicas meteorizadas pertenecientes a la Formación Volcánica.

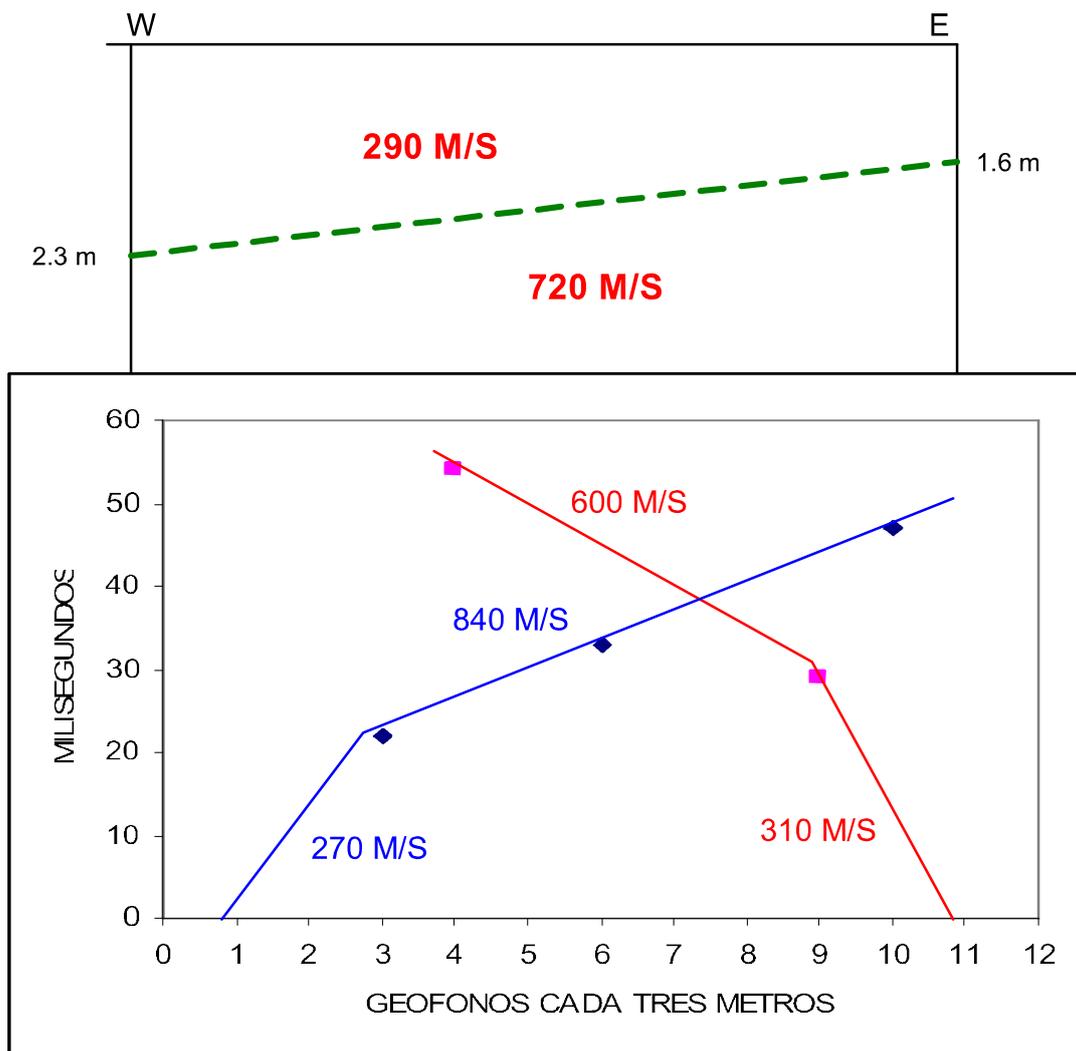
Figura 6.8 Dromocrónica Línea de Refracción Sísmica L-6.

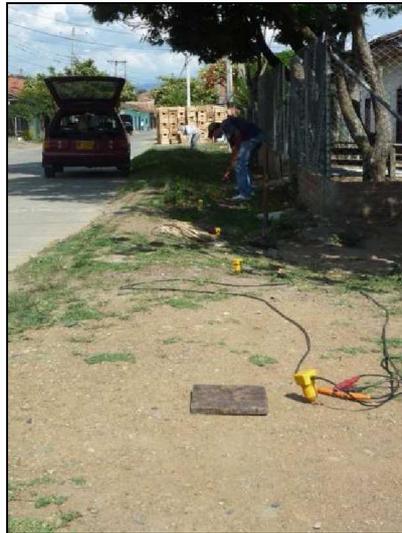
Foto 8.11 Localización Línea de Refracción Sísmica L-7, al occidente de la cabecera municipal.

Se corrió al occidente de la cabecera municipal en la vía que conduce al Municipio de El Águila (Foto 8.11), en dirección W-E y coordenadas N:992893,853-E:1107557,503 y N:992881,751-E:1107442,537, con una longitud de 40 metros. La interpretación de la dromocrónica permite plantear la siguiente solución (Figura 6.9).

Profundidad (m.)	Velocidad (m/s)	Correlación Litológica
0.00 – (2.00)(2.90)	270	Depósitos piroclásticos.
> 2.00 W	450	Depósitos piroclásticos.
> 2.90 E	820	Basamento.

Resultados que nos define tres horizontes de velocidad; los dos primeros corresponden a los Depósitos Piroclásticos, alcanzando profundidades de 2.90 metros con velocidad de 270 metros/segundo, correlacionable con materiales de consistencia media, al occidente de la línea de refracción sísmica se define un horizonte de 450 metros/segundo, muy posiblemente corresponde a roca muy meteorizada de consistencia media-dura. El basamento se correlaciona con rocas diabásicas pertenecientes a la Formación Volcánica de consistencia muy dura y velocidad del orden de 820 metros/segundo.

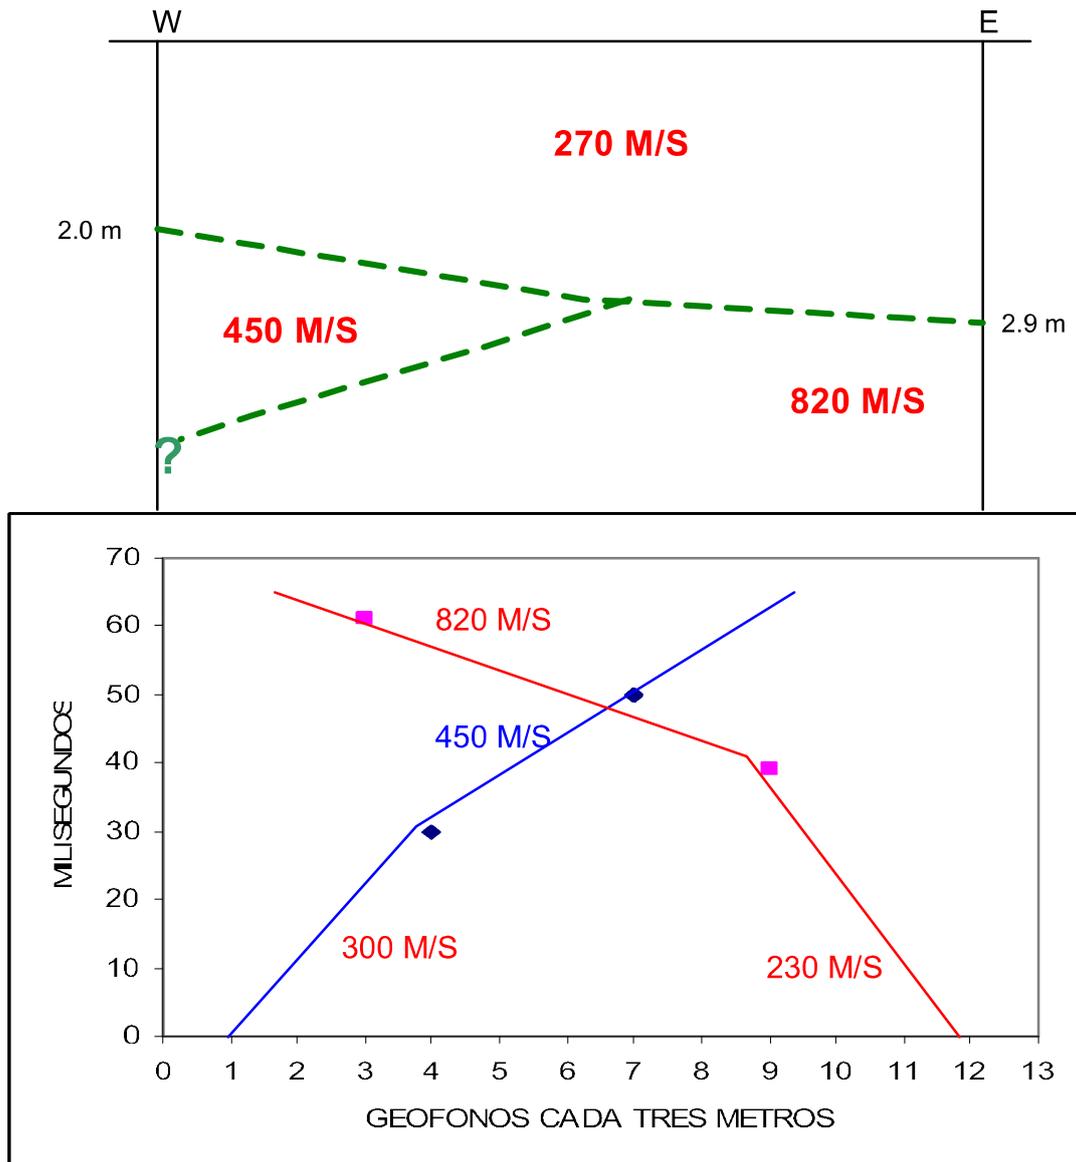
Figura 6.9 Dromocrónica Línea de Refracción Sísmica L-7.

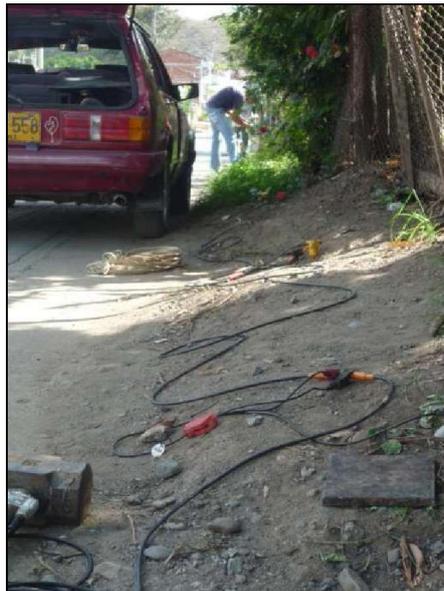
Foto 6.12 Localización Línea de Refracción Sísmica L-8, al suroccidente de la cabecera municipal.

Se corrió al suroccidente de la cabecera municipal (Foto 6.12), en dirección NE-SW y coordenadas N:992697,201-E:1108111,155 y N:992548,955-E:1108074,850, con una longitud de 40 metros, para una profundidad de exploración cercana a los 15.00 metros. La interpretación de la dromocrónica permite plantear la siguiente solución (Figura 6.10).

Profundidad (m.)	Velocidad (p/s)	Correlación Litológica
0.00 – (1.30)(2.90)	310	Depósitos Aluviales.
> (1.30)(2.90)	550	Depósitos Aluviales?

Resultados que nos define dos horizontes de velocidad; el primero alcanza una profundidad de 1.30 a 2.90 metros y velocidad del orden de 310 metros/segundo, correlacionable con gravas, arenas, limos y arcillas de consistencia de consistencia media. El segundo horizonte muy posiblemente corresponde a los depósitos Aluviales con velocidad de 550 metros/segundo de consistencia dura, en caso de no suceder corresponderá a la roca diabásica meteorizada perteneciente a la Formación Volcánica.

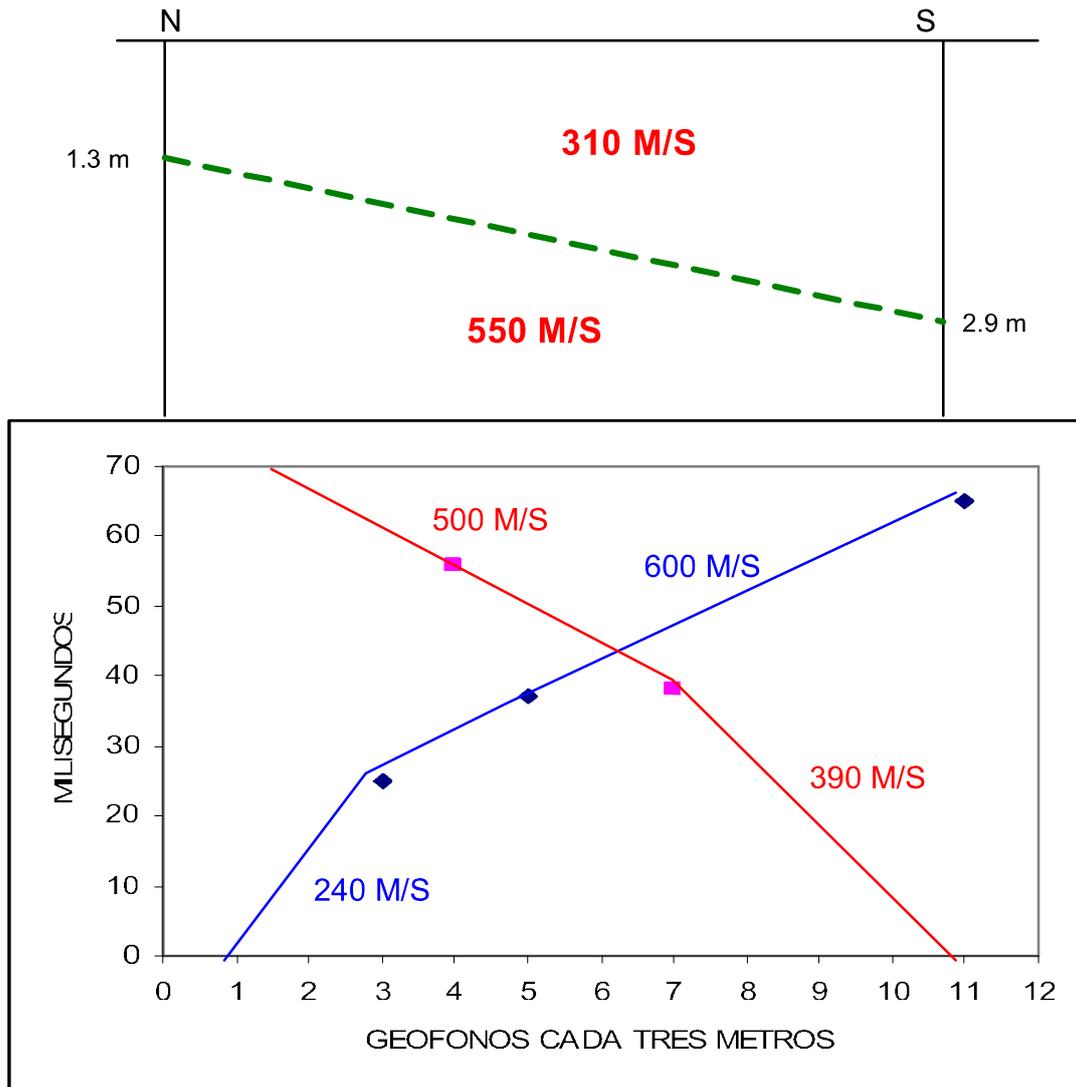
Figura 6.10 Dromocrónica Línea de Refracción Sísmica L-8.

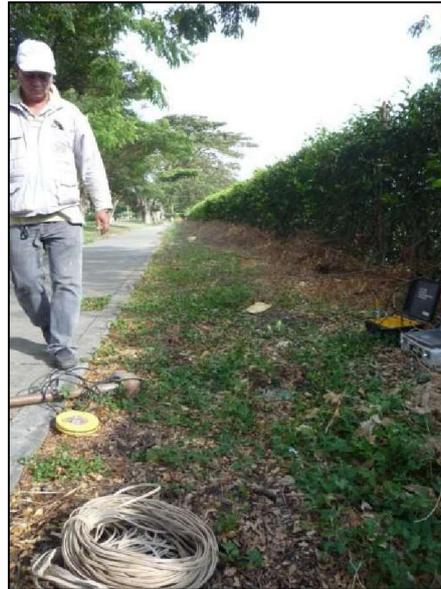
Foto 6.13 Localización Línea de Refracción Sísmica L-9, al oriente de la cabecera municipal de La Unión.

Se corrió al oriente de la cabecera municipal (Foto 8.13), en dirección W-E y coordenadas N:992902,929-E:1109478,645 y N:992863,599-E:1109634,454, con una longitud de 40 metros, para una profundidad de exploración cercana a los 15.00 metros. La interpretación de la dromocrónica permite plantear la siguiente solución (Figura 6.11).

Profundidad (m.)	Velocidad (m/s)	Correlación Litológica
0.00 – 2.00	270	Depósitos Aluviales.
> 2.00	400	Depósitos Aluviales.

Resultados que nos define dos horizontes de velocidad, los cuales se correlacionan con materiales pertenecientes a Depósitos Aluviales, constituidos por gravas, arenas, limos y arcillas, con velocidades del orden de 270 a 400 metros/segundo, de consistencia blanda a media, la profundidad del primer horizonte es de 2.00 metros. No se define el basamento rocoso, indicándonos que se presenta a profundidades mayores de 15.00 metros.

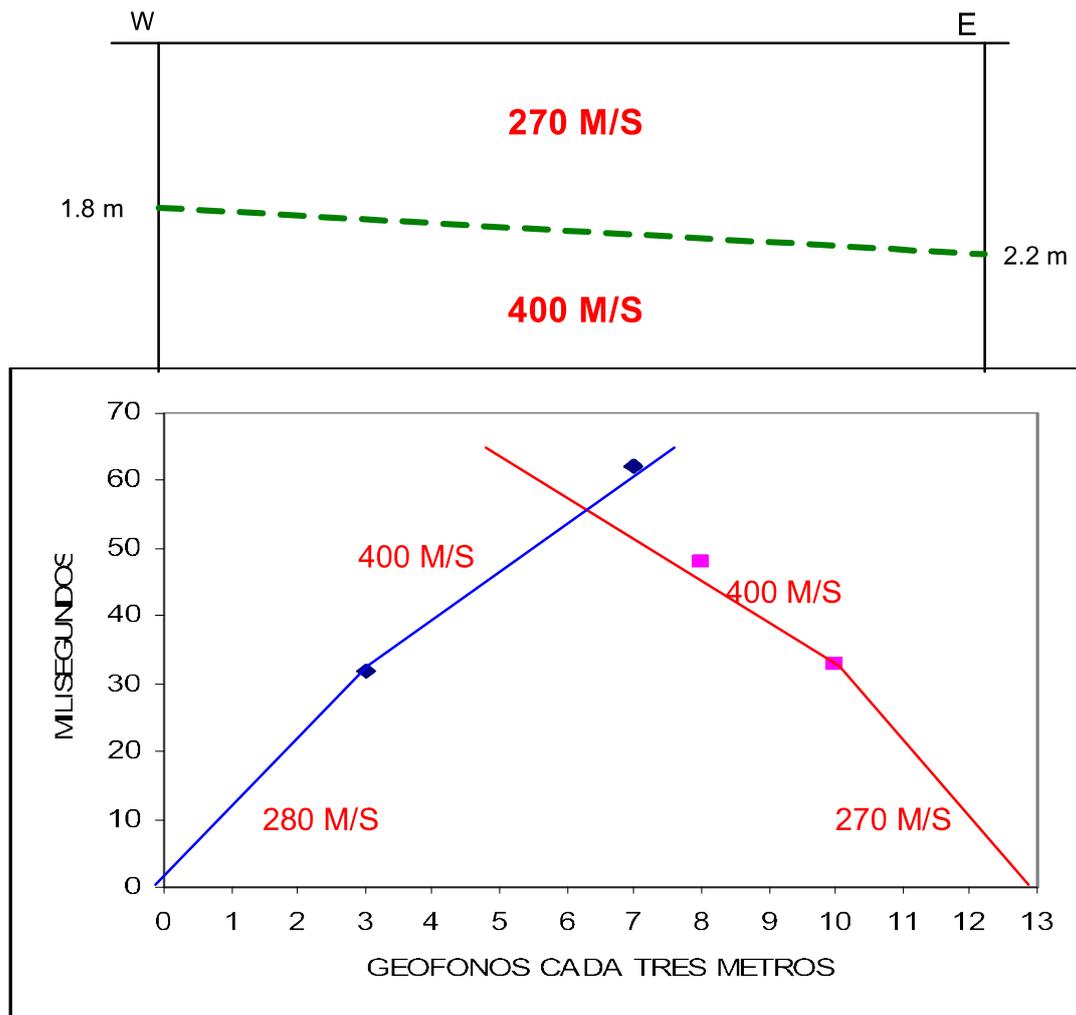
Figura 6.11 Dromocrónica Línea de Refracción Sísmica L-9.

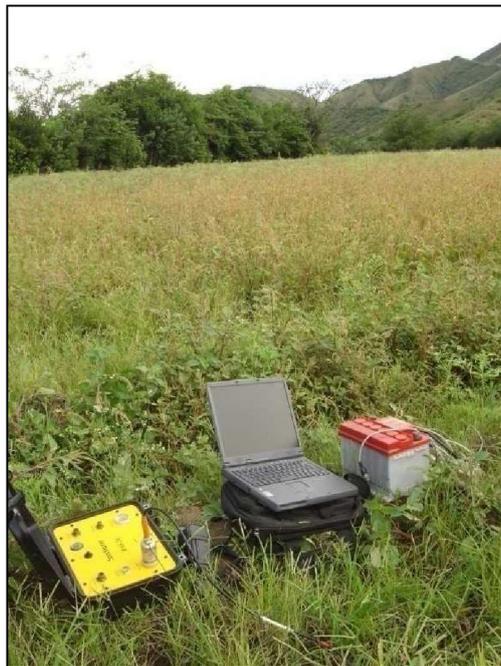
Foto 6.14 Localización Línea de Refracción Sísmica L-10

Se corrió cerca a la cancha de fútbol, en dirección N-S (Foto 8.14) y coordenadas N:992551,980-E:1108613,374 y N:992440,040-E:1108623,963, con una longitud de 40 metros, para generación de la onda se utilizó mazo y platina. La interpretación de la dromocrónica permite plantear la siguiente solución (Figura 6.12).

Resultados que nos definen tres horizontes de velocidad, el primer horizonte alcanza una profundidad de 1.00 metro y velocidad de 180 metros/segundo, correlacionable con suelos orgánicos color café claro, de consistencia muy blanda, donde el ensayo de penetración estándar arroja de 2 a 5 golpes/pie. El segundo horizonte alcanza profundidades entre 4.00 y 6.70 metros con velocidad de 410 metros/segundo, correlacionable con Depósitos Aluviales, donde el ensayo de penetración estándar arroja entre 9 a 30 golpes/pie. El tercer horizonte corresponde al Depósitos Aluvial saturado o a rocas diabásicas meteorizadas con velocidad de 800 metros/segundo, de consistencia dura a muy dura, mayor de 30 golpes / pie de acuerdo al ensayo de penetración estándar.

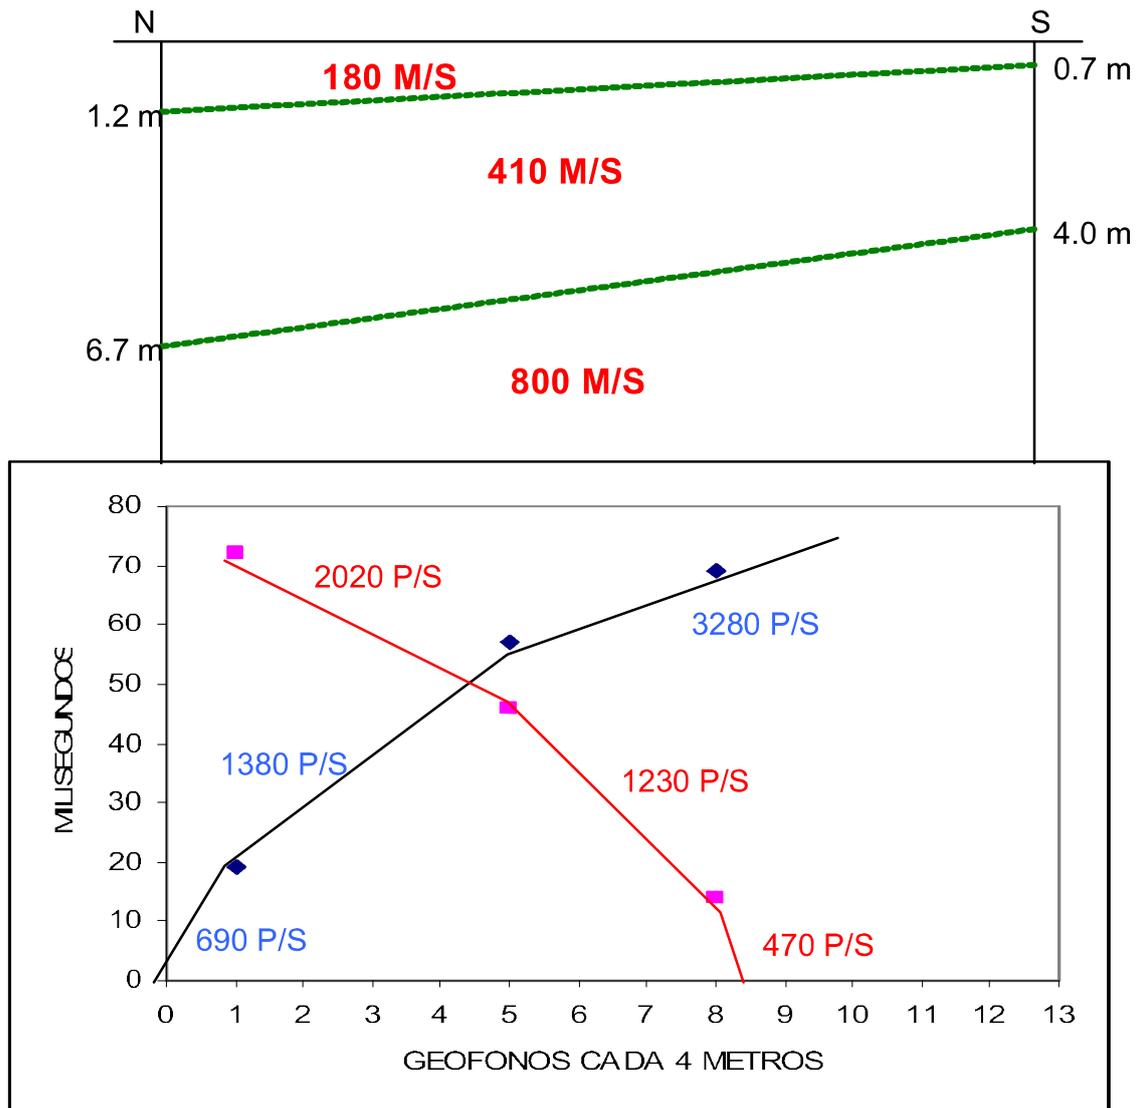
Figura 6.12 Interpretación Dromocrónica L-10.

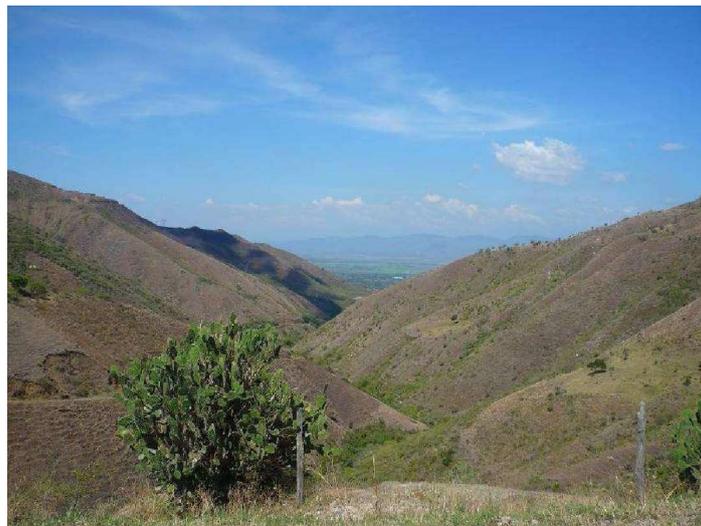
En la Foto 7.1 se observó uno de los principales problemas que afectan al municipio de La Unión, la torrencialidad de sus fuentes hídricas, ya que son quebradas de alta pendiente que en época de verano tienen poco caudal, pero que en invierno producen inundaciones y deslizamientos, este aspecto combinado con la poca cobertura boscosa presente en esta zona facilita los procesos de erosión.

Foto 7.1 Zona alta quebrada La Unión.

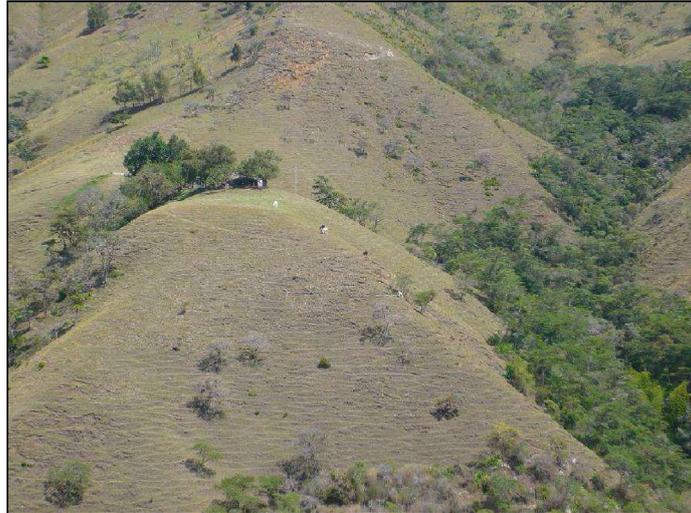
Foto 7.2 Erosión debido a la actividad ganadera, sector La Despensa.

Dentro de las actividades económicas predominantes en la zona alta del municipio de La Unión esta la actividad ganadera, en la Foto 7.2 se observa la erosión en el suelo debido al paso de las vacas en zona de ladera, lo cual incrementa los procesos de remoción y deslizamiento.

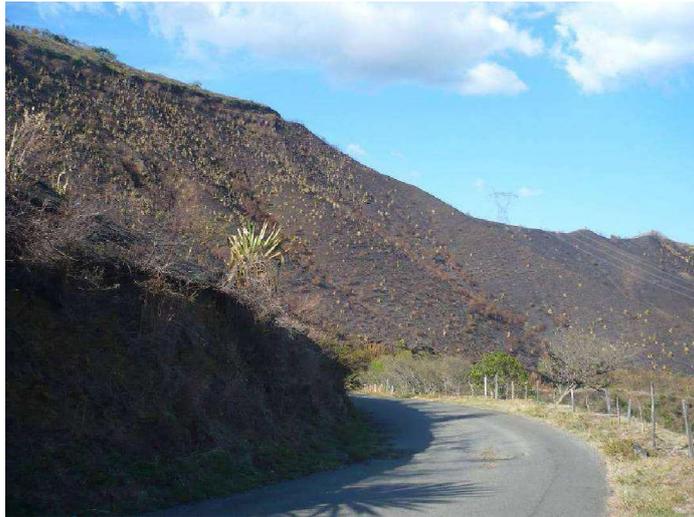
Foto 7.4 Incendios – vía entre el municipio de la Unión y el municipio de Versailles.

En la vía la Unión - Versalles (Foto 7.4) se observó algunos incendios forestales producidos principalmente por acción antrópica, la disminución de esta cobertura vegetal facilita los procesos de erosión hídrica en época de invierno.

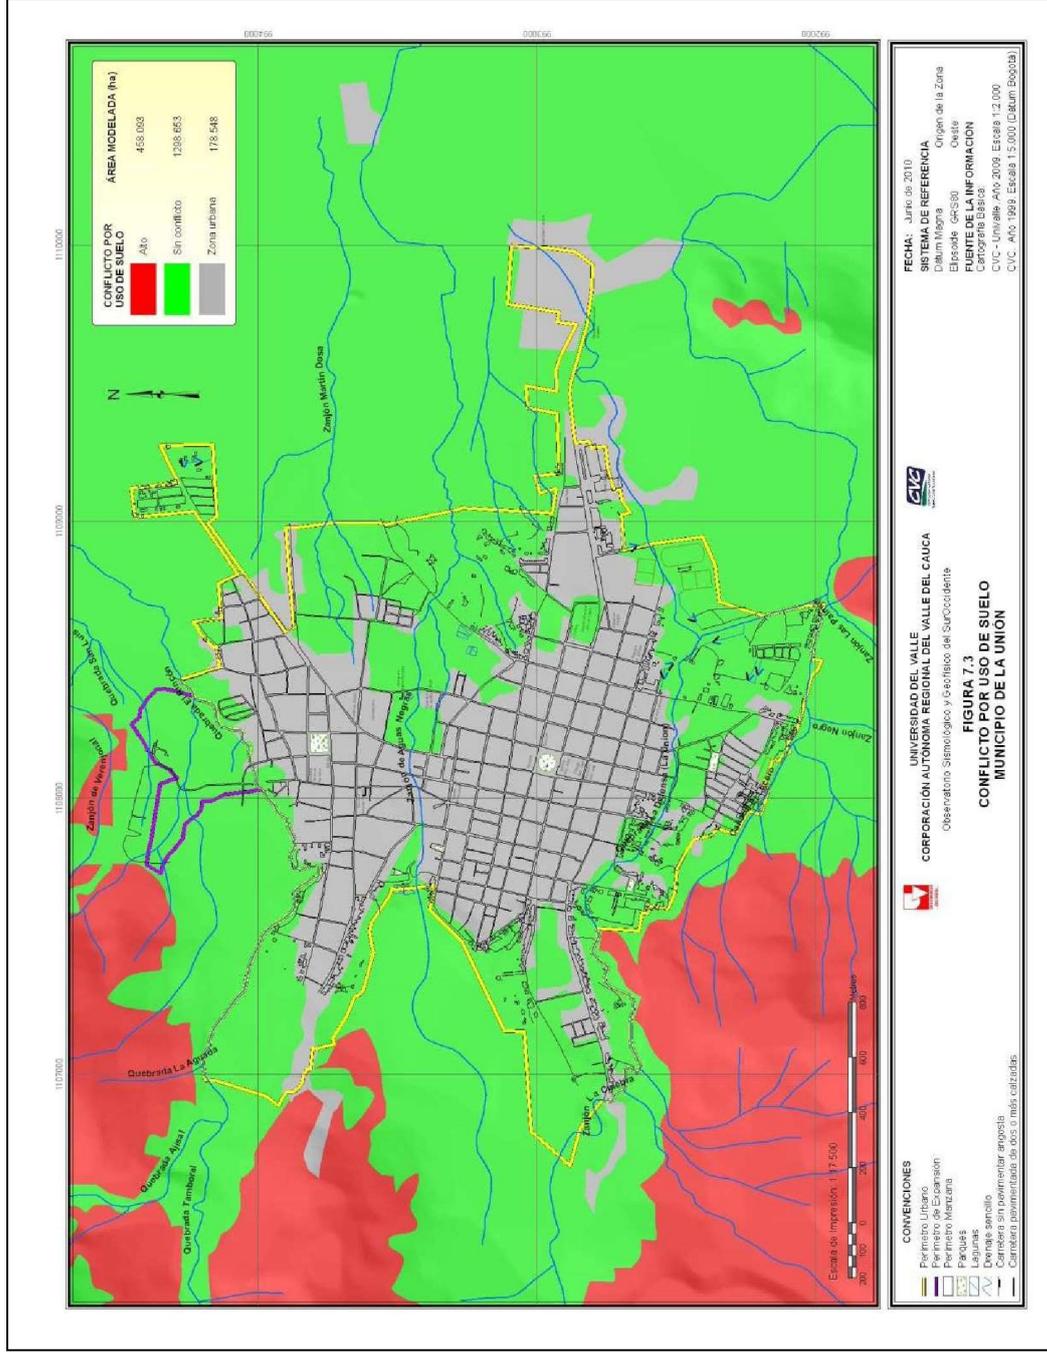
La información anterior y la Figura 7.3, muestran que el 50,5% de presencia de conflicto alto presentado en el municipio. La mayoría de este conflicto corresponde a la existencia de praderas en la zona de ladera generalmente asociada a ganadería extensiva donde el uso potencial debe ser de recuperación (AF) y protección (F3). Se ubica más en las zonas con mayor pendiente donde el suelo ha sufrido mucho por la erosión ocasionada por el proceso de deforestación y la ganadería como antes se mencionó. La infraestructura y la Zona urbana no son coberturas en donde se ha evaluado el conflicto por uso del suelo solo se añaden para conservar el área de estudio. La Figura 7.3, ilustra los conflictos de uso del suelo en La Unión.

Figura 7.3 Mapa de conflictos de uso de suelo. Municipio de La Unión.

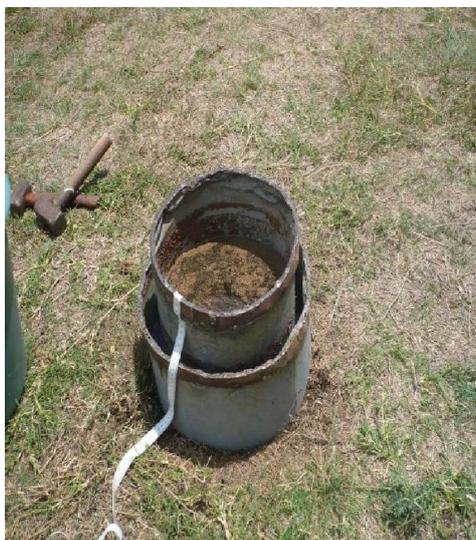
Foto 7.14 Prueba de infiltración; barrio El Amparo.

En la Foto 7.14 que se muestra a continuación se puede observar una de las pruebas con los anillos infiltrómetros en el Barrio El Amparo.

En cada uno de los puntos donde se evaluó la infiltración, se desarrolló dos pruebas simultáneas con el fin de corroborar la información. A continuación se presentan los resultados de esta prueba en el Barrio El Amparo.

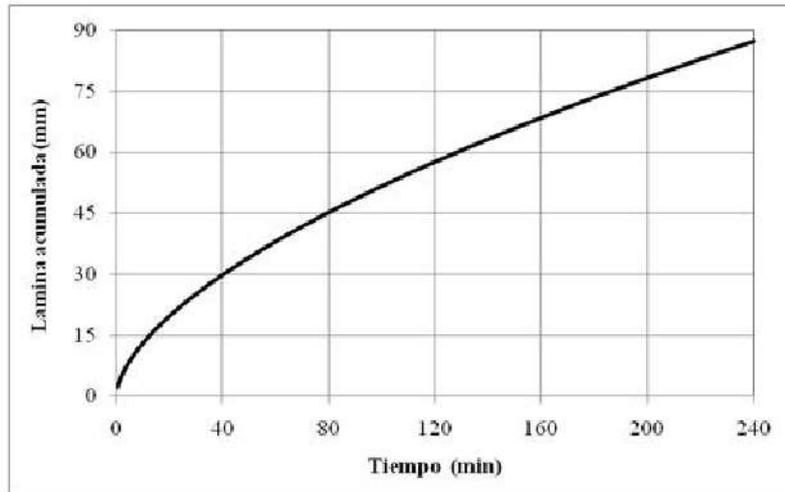
Figura 7.5 Infiltración acumulada Barrio El Amparo.

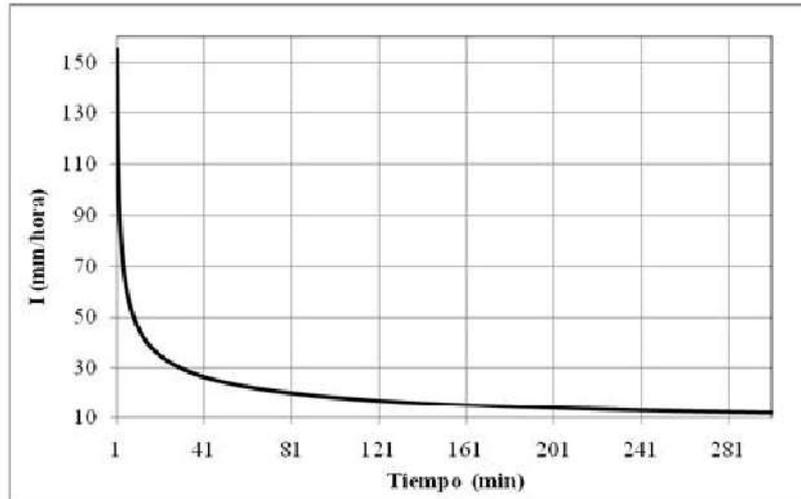
Figura 7.6 Curva de velocidad de infiltración Barrio El Amparo.

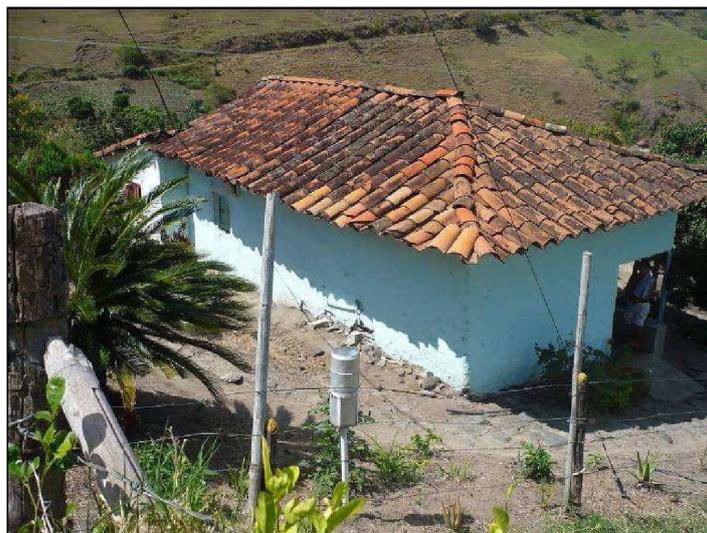
Foto 7.15 Estación La Despensa; municipio de La Unión.

En la Foto 7.15 se presenta la estación La Despensa que pertenece a la red de CVC, esta estación se visitó en una de las salidas técnicas, donde se observó el manejo que se le da a la estación con el fin de verificar que tanto la medición de los datos como el punto de ubicación sean confiables.

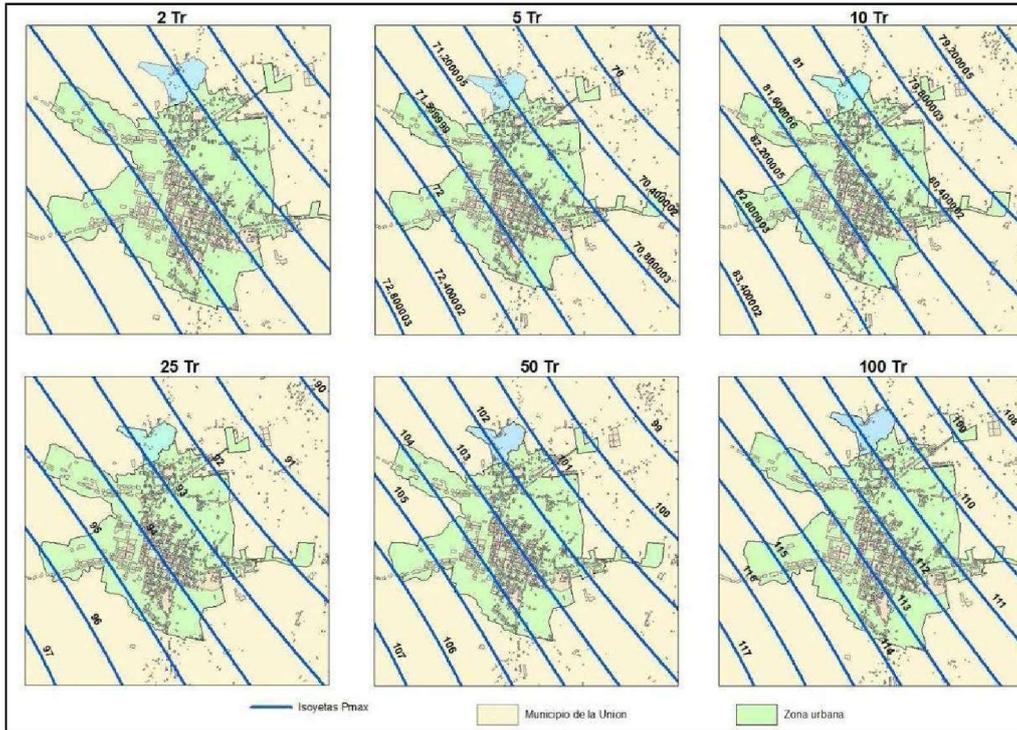
Figura 7.15 Isoyetas de precipitación máxima – P 24 (1982 – 2007).

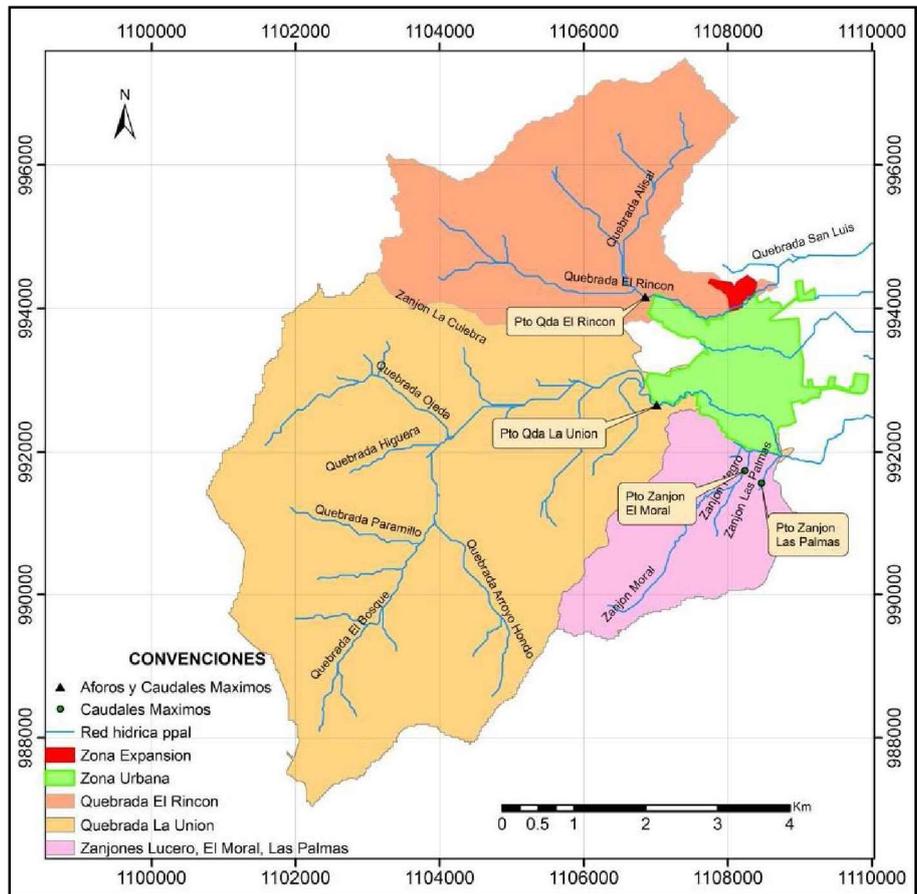
Figura 7.21 Red de drenaje, unidades de análisis, puntos de entrega de los caudales máximos y aforos municipio de La Unión.

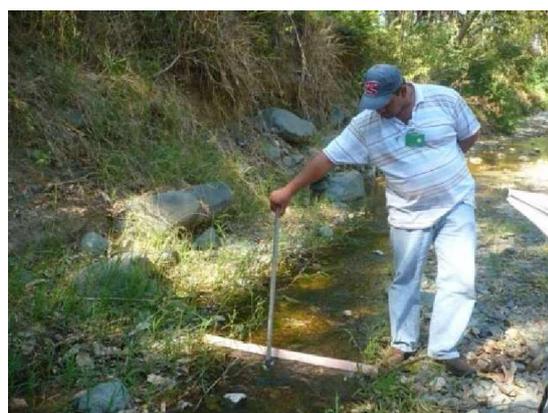
Foto 7.15 y Foto 7.16 Aforo Quebrada La Unión.

El 28 de septiembre de 2009 en el municipio de La Unión se realizaron aforos a las quebradas La Unión y El Rincón, en a la parte baja de las mismas, como se muestra a continuación.

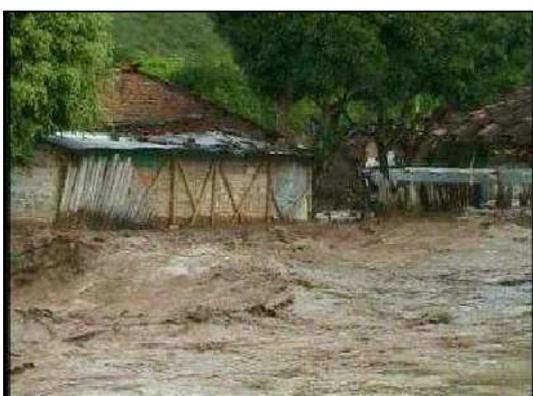
Foto 8.1 Desbordamiento de la quebrada La Unión en la zona urbana.

- En esta visita se determinó la zona urbana inundable más crítica por el desbordamiento de la quebrada La Unión. Esta zona abarca el puente de la Carrera 11 hasta la Carrera 20, donde la sección hidráulica de la quebrada es insuficiente por la presencia de viviendas ubicadas sobre el cauce.

A continuación se presentan algunas imágenes de la situación encontrada después de la creciente del 24 de mayo de 2006 de la quebrada La Unión.

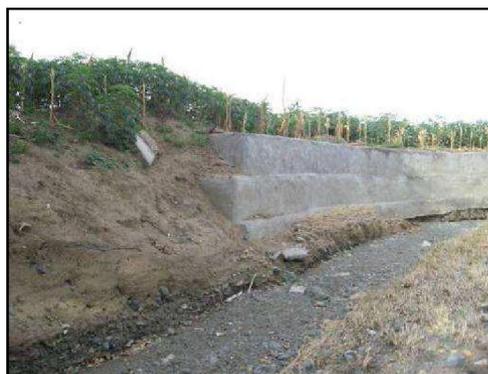
Foto 8.4 Estructura de desviación del cauce de la quebrada La Unión.

La longitud del tramo a modelar del antiguo cauce de la quebrada La Unión es de 1777 m, y se levantarán 8 secciones transversales espaciadas aproximadamente cada 200 m en la zona urbana y de expansión urbana, y en promedio cada 400 m por fuera de esta área. La frontera interna aguas arriba se ubicó en la estructura de desviación del cauce de la quebrada La Unión, y la frontera inferior se localizó a 1698 m aguas debajo de este punto.

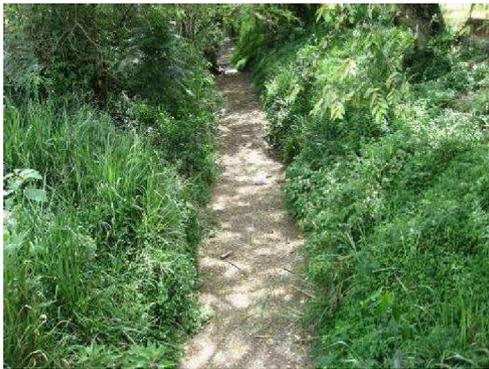
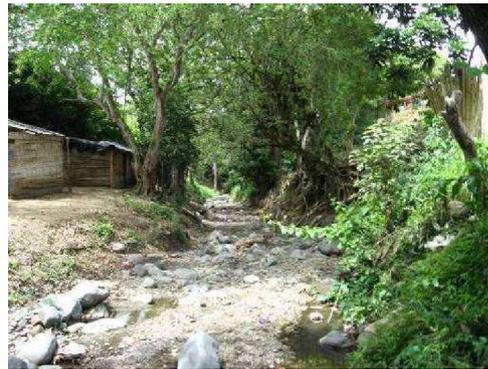
La frontera superior del tramo se localizó a 258 m aguas arriba de la confluencia de la quebrada Ajizal en la quebrada El Rincón, y la frontera inferior se ubicó a 248 m aguas arriba de la confluencia de la quebrada San Luis en dicho cauce. Ver Fotos 8.5 y 8.6.

Foto 8.5 Quebrada El Rincón en el barrio San Luis, al norte del municipio.

Foto 8.6 Quebrada El Rincón en uno de los barrios marginales en el municipio de La Unión.

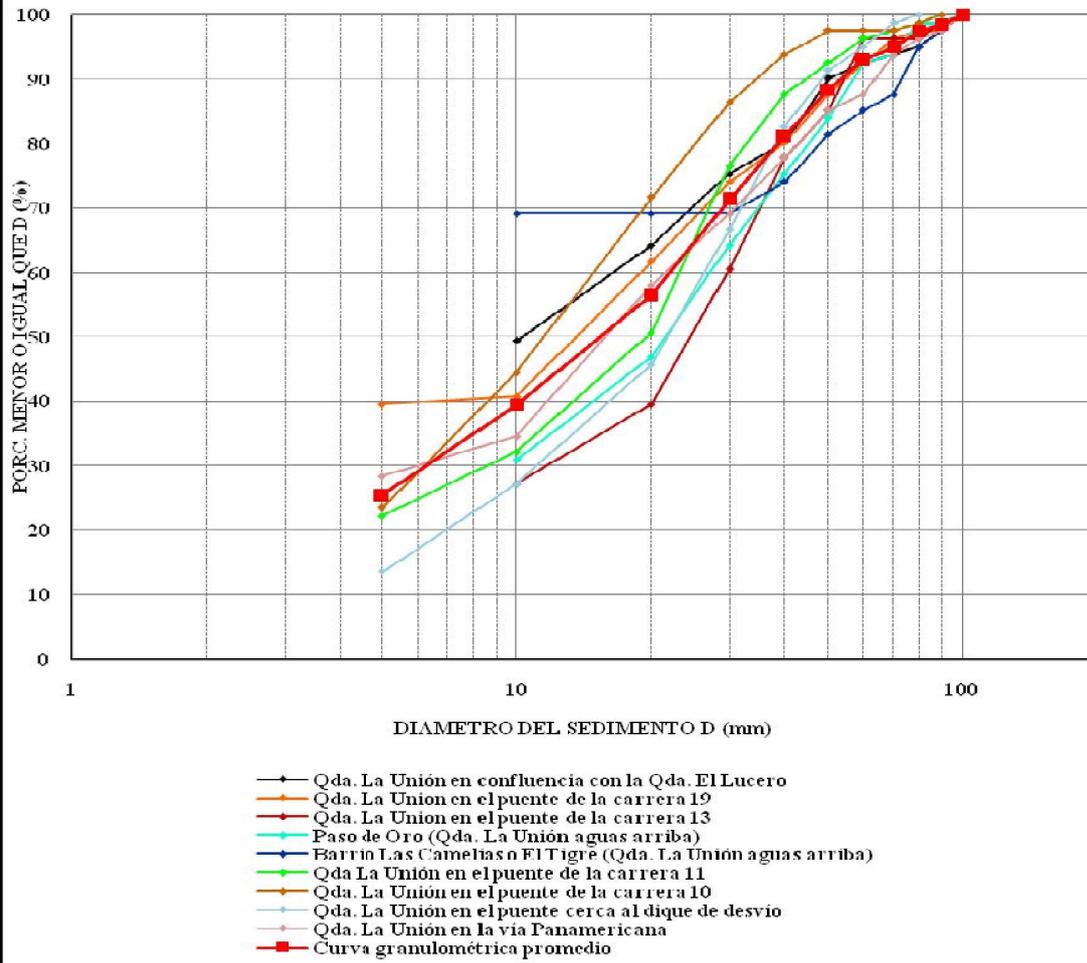
Figura 8.5 Curvas granulométrica del material superficial del lecho de la quebrada La Unión, en diferentes sectores.

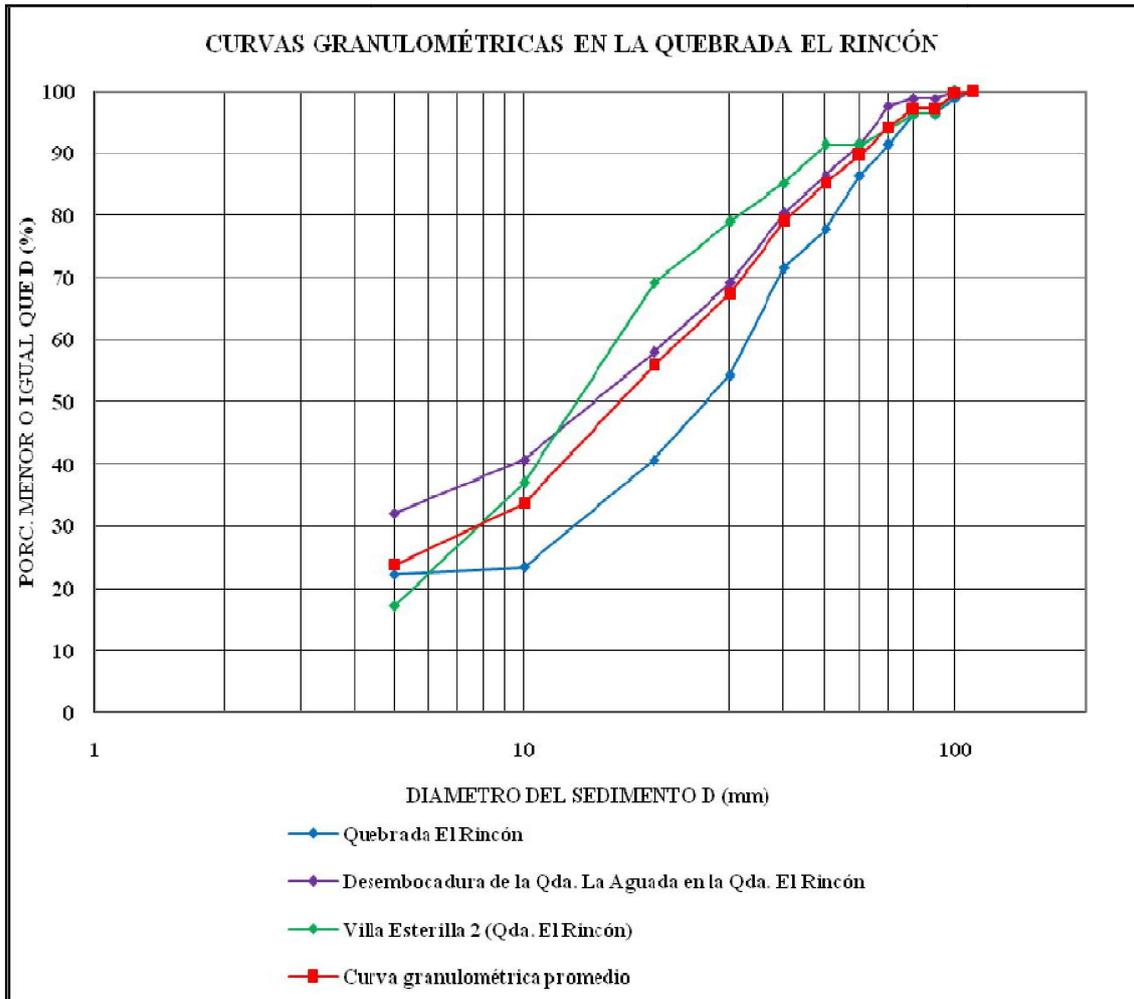
Figura 8.6 Curvas granulométrica del material superficial del lecho de la quebrada El Rincón, en diferentes sectores.

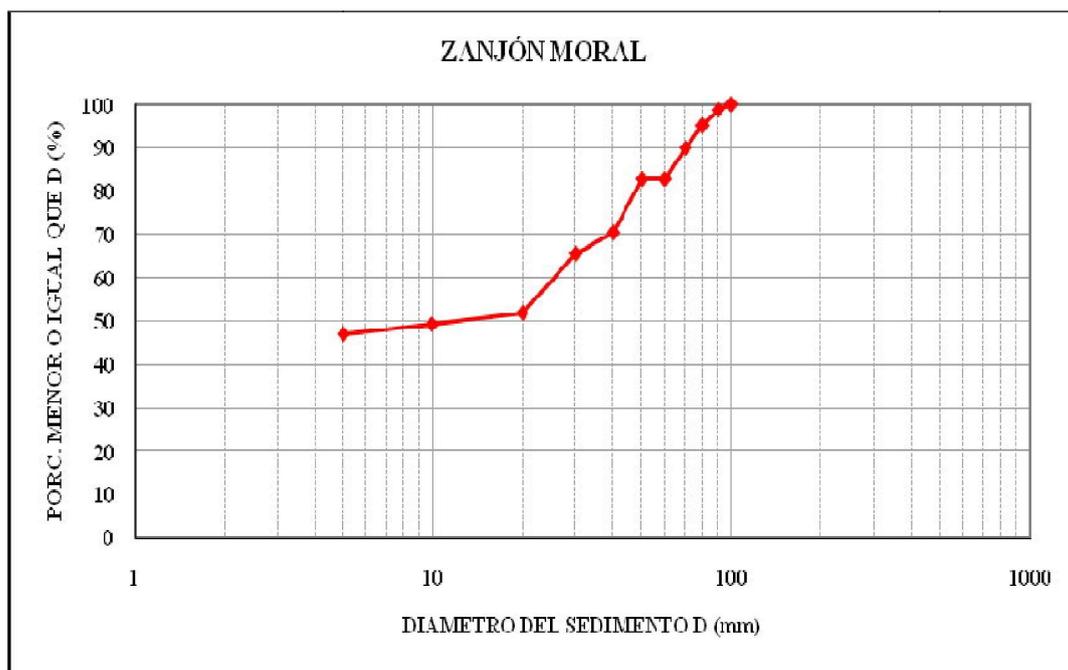
Figura 8.7 Curva granulométrica del material superficial del zanjón Moral.

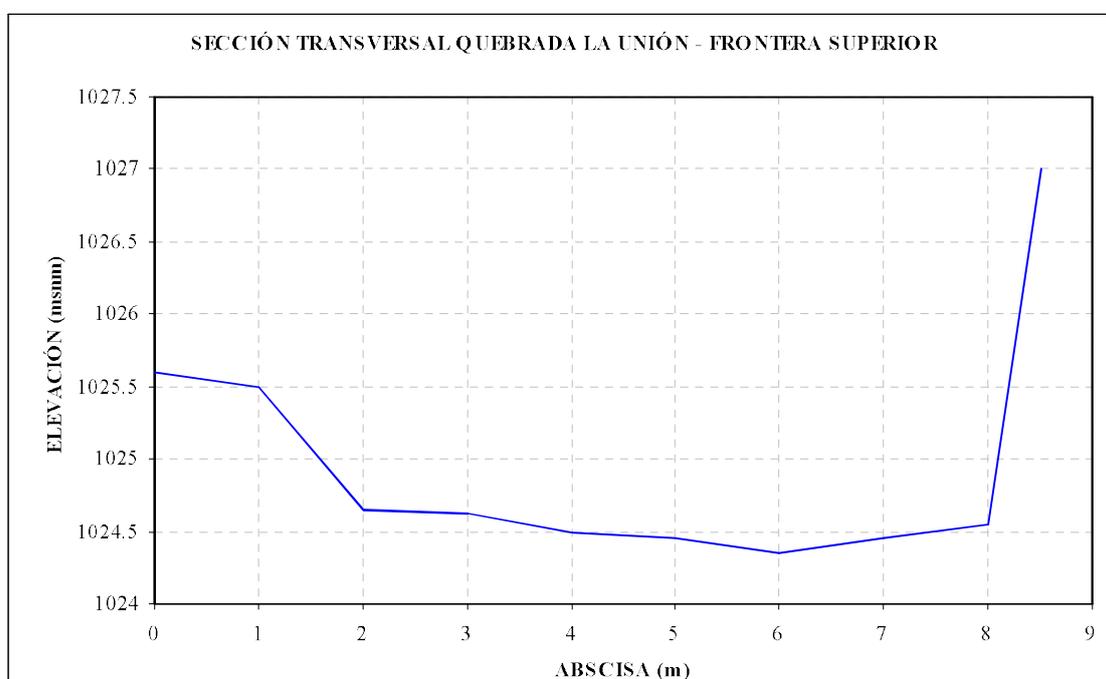
Figura 8.8 Sección transversal de la quebrada La Unión (frontera superior).

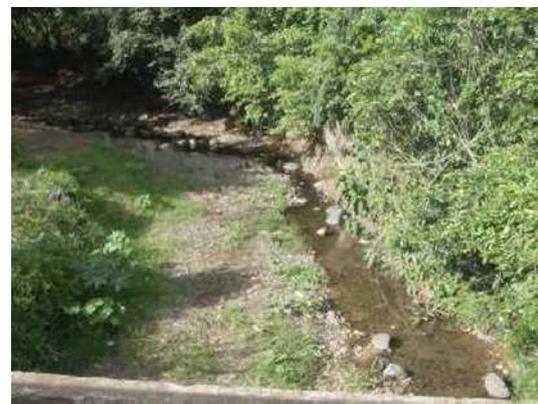
ENSAYO DE GRANULOMETRÍA

PROYECTO: VALLE DEL CAUCA APIQUE: 3 MUESTRA: M3.2
 Prof(m): Superficial SITIO: LA UNIÓN

Relaciones granulométricas:

D60=0.41 ; D30=0.18 ; D10= -
 Cu= - ; Cc= -

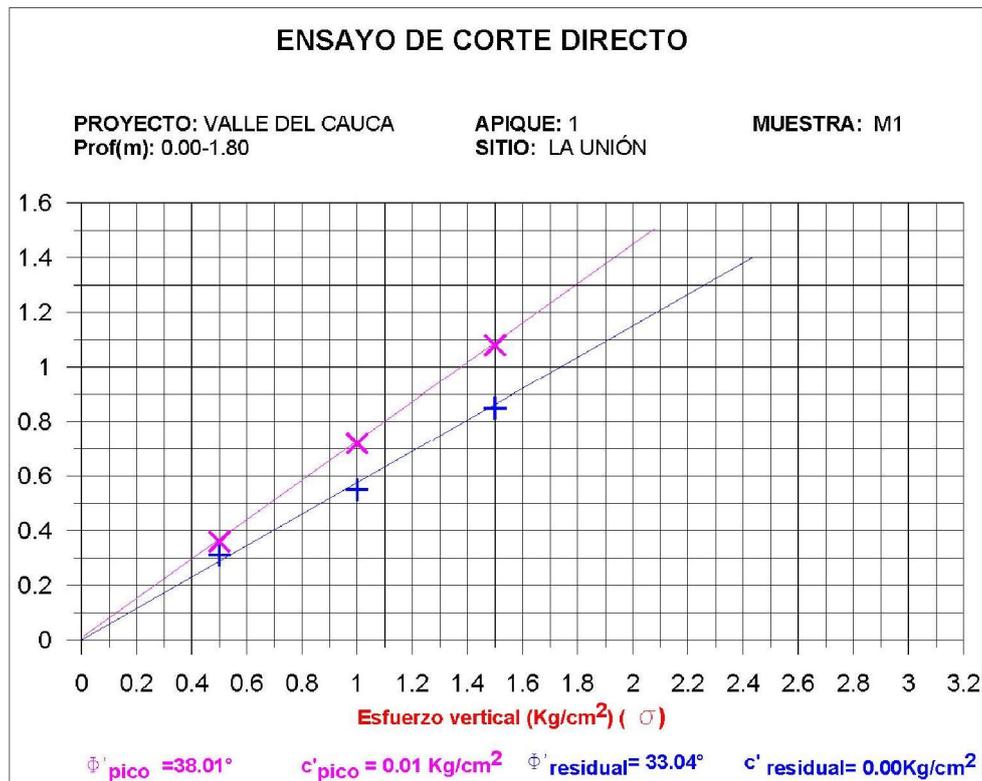
Figura 9.3 Envolvente de falla Mohr-Coulomb API.
