**CONTRATO INTERADMINISTRATIVO CVC – UNIVALLE
188 DE 2008**

PROYECTO M I D A S

**ZONIFICACIÓN DE AMENAZAS Y ESCENARIOS DE RIESGO POR
MOVIMIENTOS EN MASA, INUNDACIONES Y CRECIENTES
TORRENCIALES DEL ÁREA URBANA Y DE EXPANSIÓN DE LOS
MUNICIPIOS DE BUGA, RIOFRÍO, DAGUA, EL CAIRO Y LA
UNIÓN**

**INFORME GENERAL SOBRE
MAPAS TEMÁTICOS
MUNICIPIO DE LA UNIÓN**

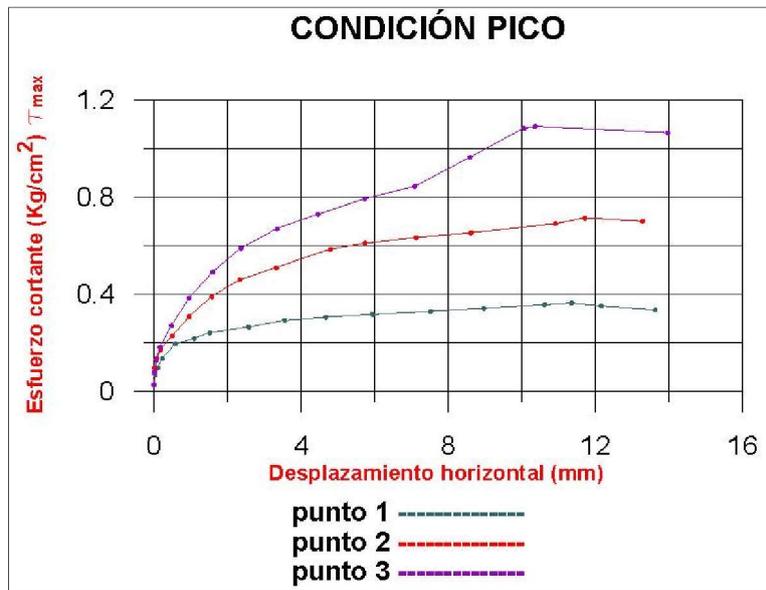
Figura 9.3 Curva esfuerzo deformación en condición pico API.

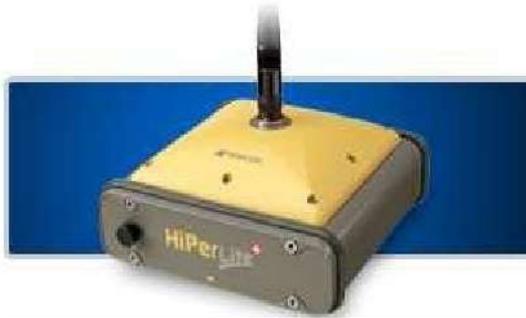
GPS HIPER LITE+ TOPCON Ficha Técnica

SERIE HIPER	
DESCRIPCIÓN	Receptor/antena GPS+ integrado de 40 canales con interface MINTER
ESPECIFICACIONES DE SEGUIMIENTO	
Canales de seguimiento	L1: 40 L1 GPS, L1+L2: 20 GPS L1+L2 (GGD), 20 GPS L1+L2+GLONASS (GGD) (Hiper GGD & Hiper+)
Observables seguidas	Código C/A, Código P y Fase L1/L2 y GLONASS
PRESTACIONES	
Especificaciones	(1 sigma)
Precisión Línea Base	3mm + 1ppm para L1 + L2; 8mm + 1.5ppm para L1
Precisión RTK (OTF)	10mm + 1.5ppm para L1+L2; 15mm + 2ppm para L1
Inicialización en Frío	<60 segundos
Inicialización en Caliente	<10 segundos
Readquisición	<1 segundo
ESPECIFICACIONES DE ENERGÍA	
Batería	Baterías Internas de Iones de Litio mas un puerto de alimentación externo
Autonomía	14+ horas
Entrada Energía Externa	6 a 28 voltios DC
Consumo de Energía	Menos de 4.2 watts (Hiper sin modem menos de 3.0 Watts)
ESPECIFICACIONES AMBIENTALES	
Cubierta	Aluminio extruido, Impermeable
Temperatura Operación	-30°C a 60°C

Dimensiones	159 x 172 x 68 mm
Peso	1.65 kg
ESPECIFICACIONES ANTENA GPS+	
Antena GPS / GLONASS	Integrada (Hiper GGD & Hiper+)
Tipo Antena	Microstrip (Hiper/HiperGGD) / Antena UHF centrada (sólo Hiper+)
Plano de Tierra	Antena sobre estrecho plano de tierra
ESPECIFICACIONES DE RADIO	
Radio Modem UHF	interno Rx o Externo Tx/Rx
Modem CDPO a GS	Modelo Opcional
COMUNICACIÓN INALÁMBRICA	
Comunicación	Bluetooth® versión 1.1 comp.™+ (sólo Hiper+)
ENTRADA / SALIDA	
Puertos Comunicación	4x serie (RS232)
Otras señales E/S	1pps, Marcador de Eventos
Indicador de estado	4 LEDs x 3 colores (Verde, Rojo, Naranja), 2 LEDs de función (MINTER)
Unidad de Control y Pantalla	Externa: FC-1000, Ranger, u otra
MEMORIA Y REGISTRO	
Memoria Interna	Hasta 96MB (Hiper/HiperGGD) ó 1 GB(sólo Hiper+)
Registro Datos Brutos	Hasta 20 veces por segundo (20Hz)
Tipo de Datos	Código y Fase L1 y L2, GPS y GLONASS
SALIDA DE DATOS	
Salida de datos en tiempo real	RTCM SC104 versión 2.1, 2.2, 2.3, CMR, CMR+

Salida ASCII	NMEA 0183 versión 2.2
Otras Salidas	Formato TPS
Ratio de Salida	Hasta 20 veces por segundo (20Hz)

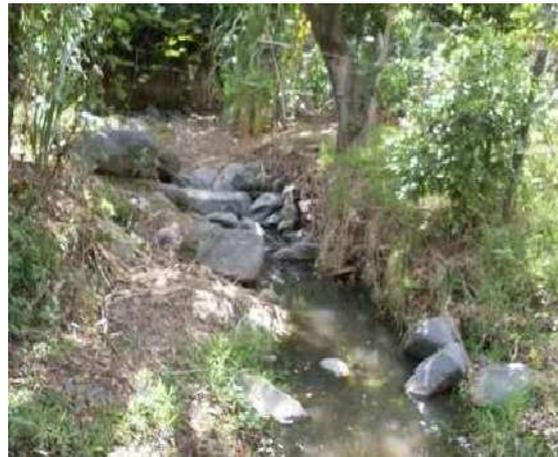
Relaciones granulométricas:
D60=2.2 ; D30=0.61 ; D10=0.2
Cu=11 ; Cc=0.85

Descripción M1.2: Arena de grano medio color café clara, presencia de grava fina.

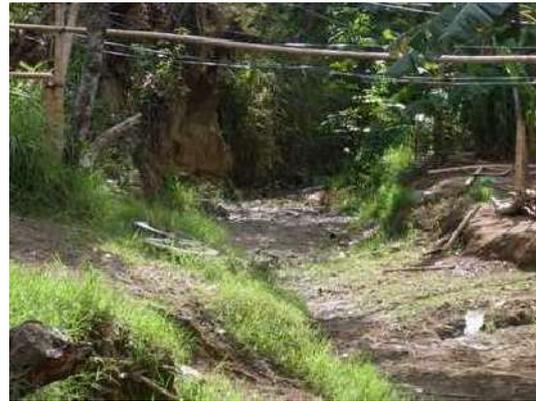
Relaciones granulométricas:

$D_{60}=0.49$; $D_{30}=0.17$; $D_{10}=-$
 $C_u=-$; $C_c=-$

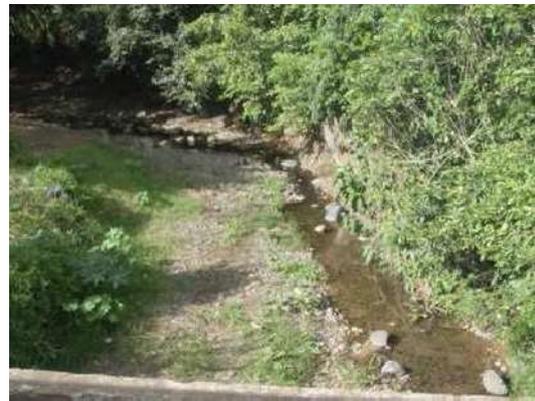
Relaciones granulométricas:

D₆₀=0.41 ; D₃₀=0.18 ; D₁₀= -

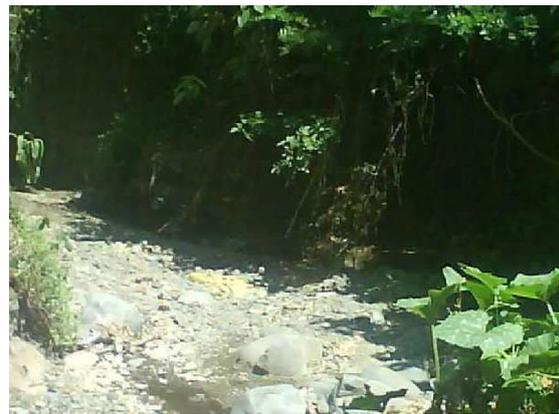
Relaciones granulométricas:

$D_{60}=0.2$; $D_{30}=-$; $D_{10}=-$
