PLAN DE MANEJO AMBIENTAL HUMEDAL NAVARRO, MUNICIPIO DE SANTIAGO DE CALI

FUNDACIÓN MUNDO AMBIENTAL

**CORPORACIÓN AUTÓNOMA REGIONAL DEL
VALLE DEL CAUCA – CVC**

AGOSTO DE 2006

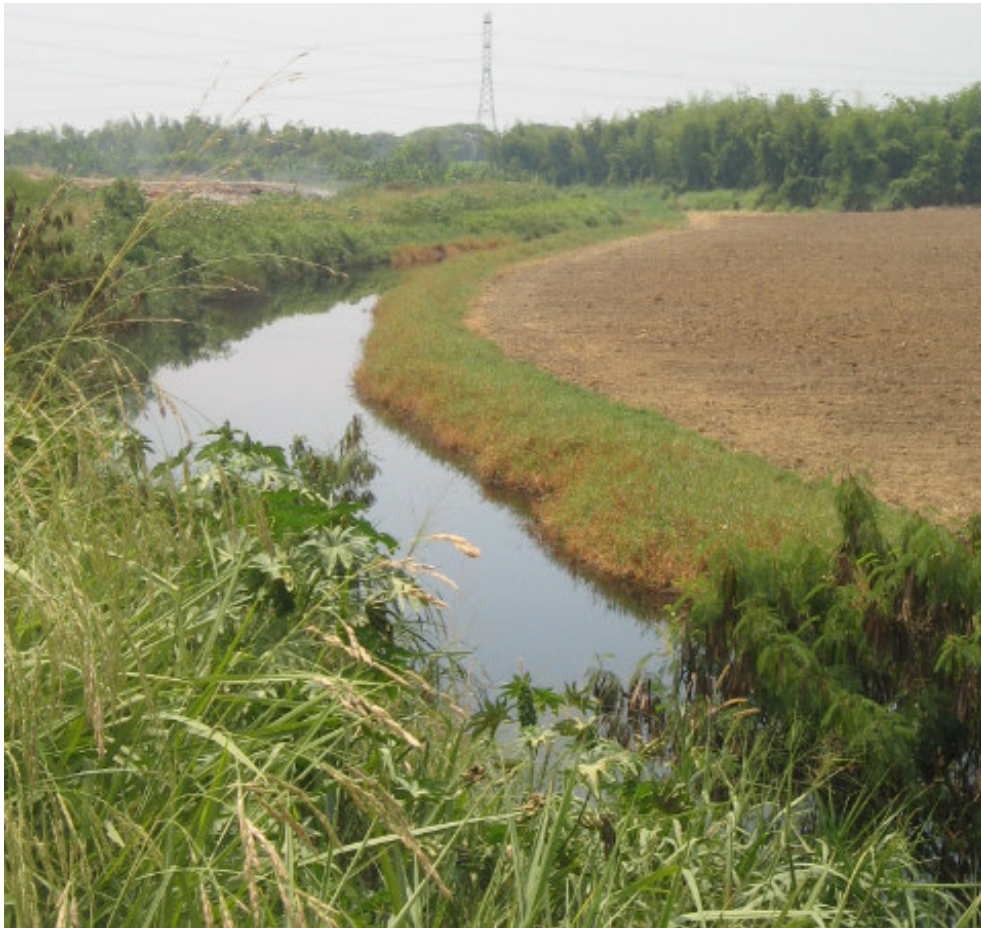
Foto No. 1. Panorámica del humedal Navarro, zona norte

realizados el día 25 de Mayo de 2006 en dos estaciones de muestreo: Punto 1 ubicado en las coordenadas $03^{\circ}22'.778''N$ y $76^{\circ} 29'.162''W$, y el Punto 2 ubicado en las coordenadas $N 03^{\circ}22'.755''N$ y $76^{\circ} 29'.076''W$ (Foto No. 1 y Anexo 3).

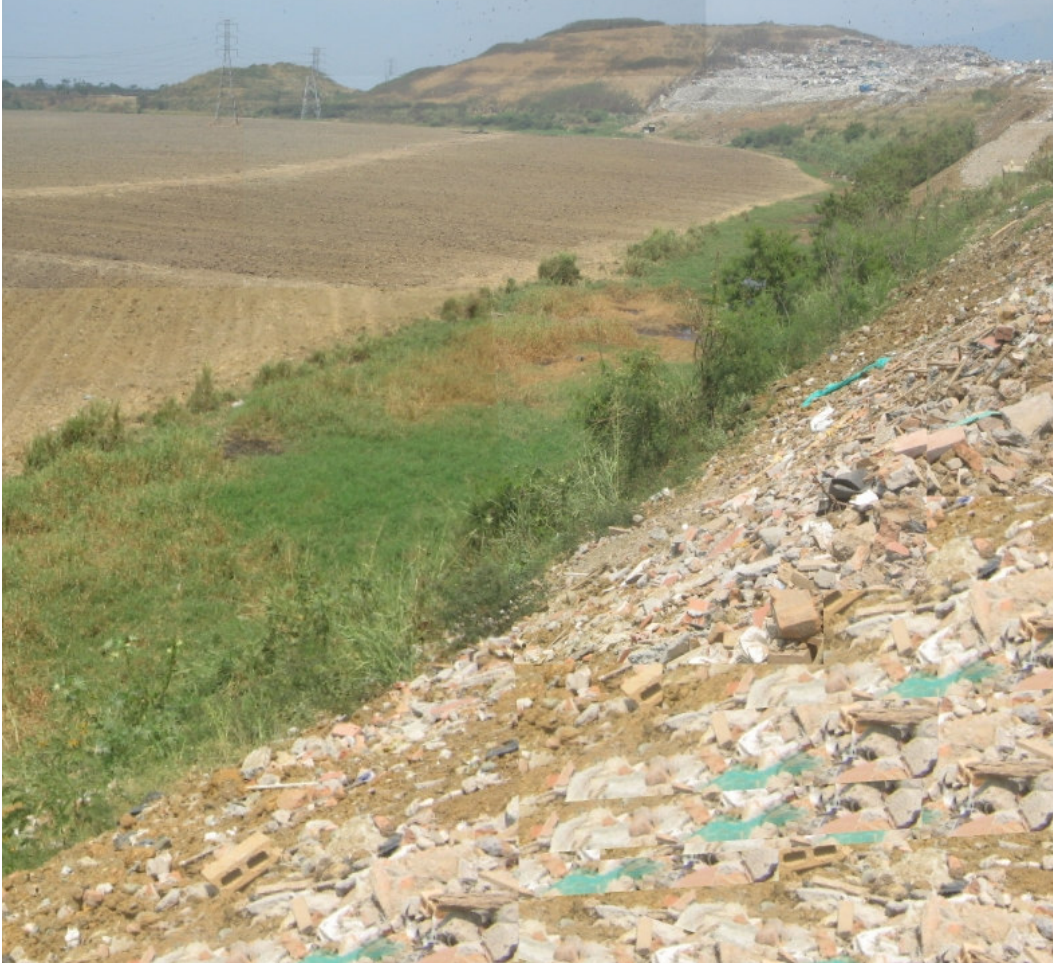
Foto No. 2. Panorámica del humedal Navarro, zona norte

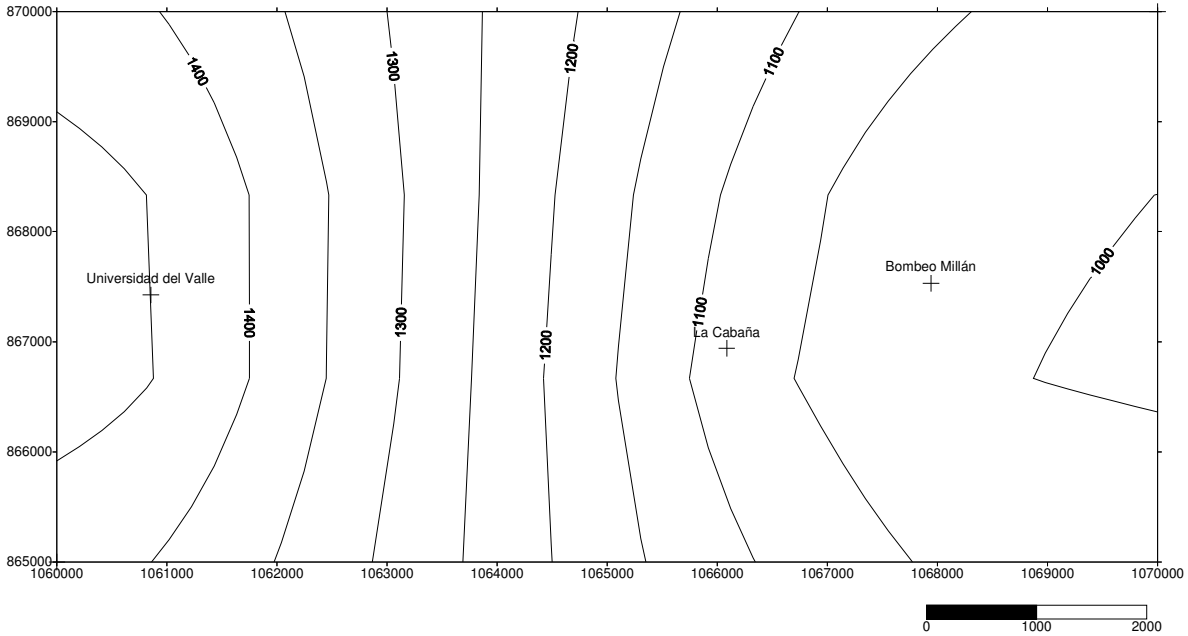
Figura No. 2. Isoyetas Medias Multianuales - Zona Humedal Navarro

mayor precipitación son abril y mayo (145 y 136 mm respectivamente) y noviembre con 131 mm; el mes de menor precipitación es julio con 36 mm.

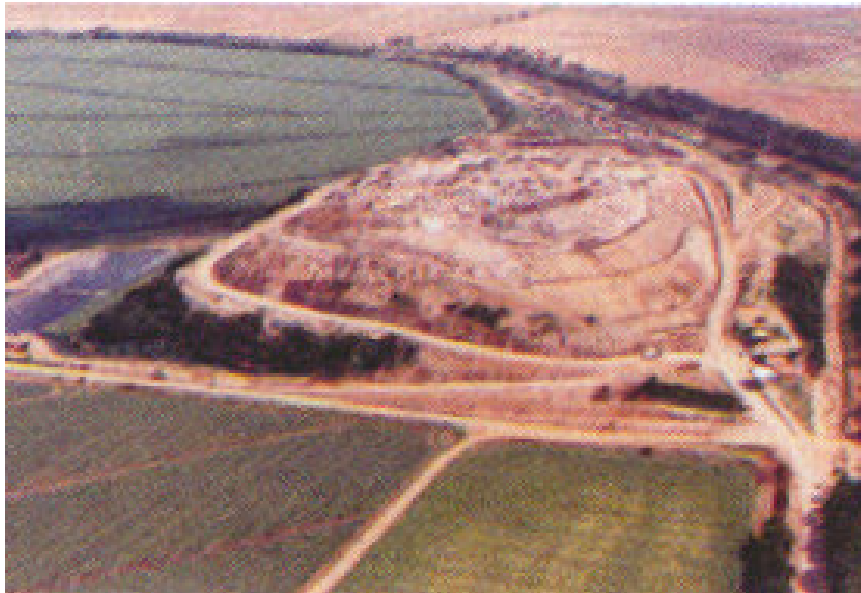
Foto No. 3 . Basuro de Navarro.

También dentro de esta zona se encuentra el Basuro de Navarro el cual tiene una extensión total de 40 Ha, de las cuales 19 están cubiertas de desechos (POT de Cali, 2000). Este sistema es actualmente un “botadero a cielo abierto” por lo esta causando impactos negativos sobre los recursos naturales y sobre las viviendas localizadas en un área de por lo menos 2 kilómetros alrededor, ya que las aguas subterráneas, sujetas al riesgo de contaminación por lixiviados generados en el basurero, son utilizados para consumo humano en varias comunidades vecinas; también existe proliferación de vectores y riesgo de enfermedades; olores nauseabundos y emanación de gases potencialmente tóxicos que provocan enfermedades respiratorias y de la piel a las comunidades vecinas.

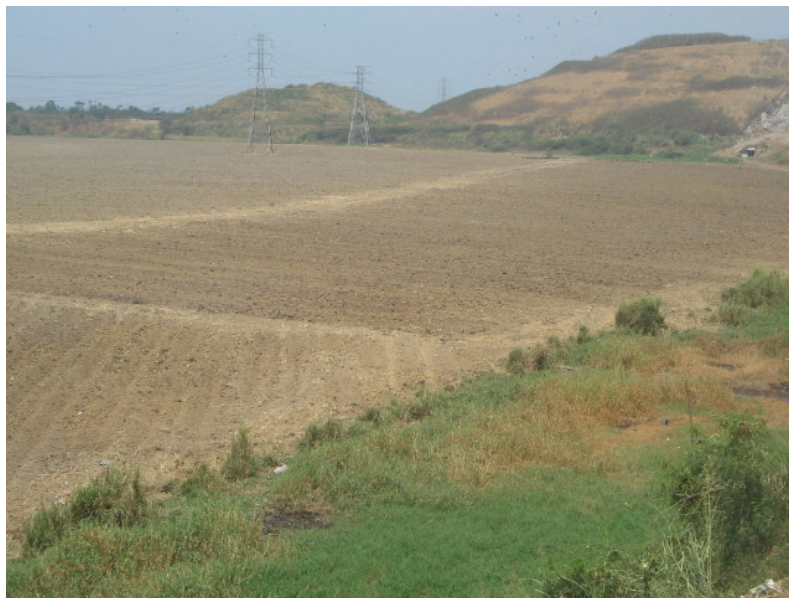
En la preparación de la tierra para la construcción y adecuación del Basuro se rellenaron y modificaron grandes zonas pertenecientes al humedal Navarro, de igual manera los cultivos que limitan en la zona sur del humedal también han generado grandes impactos en cuanto al uso del suelo ya que para el manejo de estas áreas productivas se utiliza maquinaria pesada como buldózer, tractomulas; además de arados, subsoladores, despajadoras y guadañas. Al igual que agroquímicos (fertilizantes, fungicidas y madurantes).

Foto No. 4. Áreas de cultivos cercanas al humedal

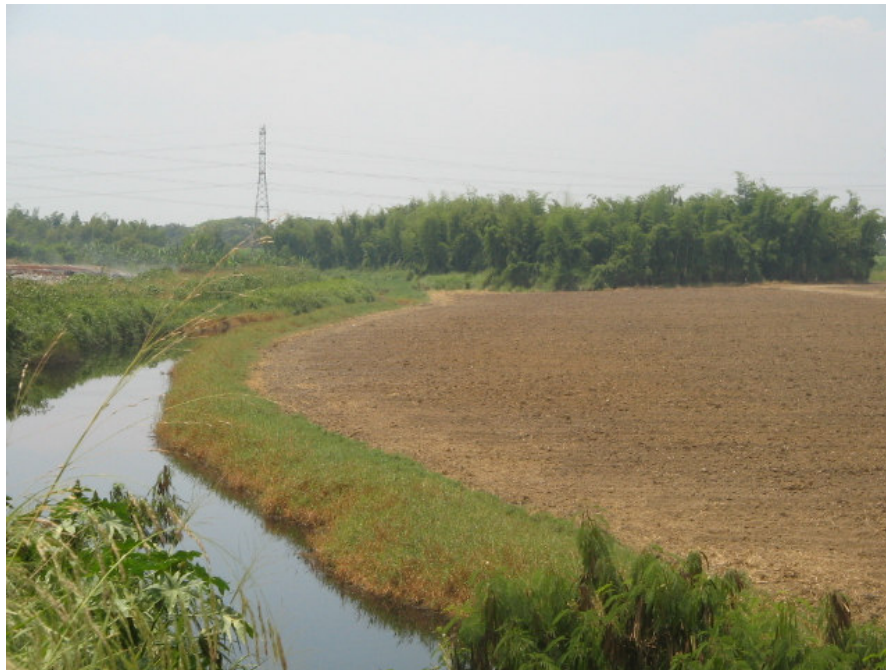
Aunque la madreveja se encuentra rodeada por cultivos y tienen el gran tensor producto del Basuro, en algunos de sus bordes existen asociaciones vegetales características de zonas de borde de áreas húmedas como gramíneas, ciperáceas, caña brava y guadua.

Foto No. 5. Asociaciones vegetales en los bordes del humedal (Guadales)

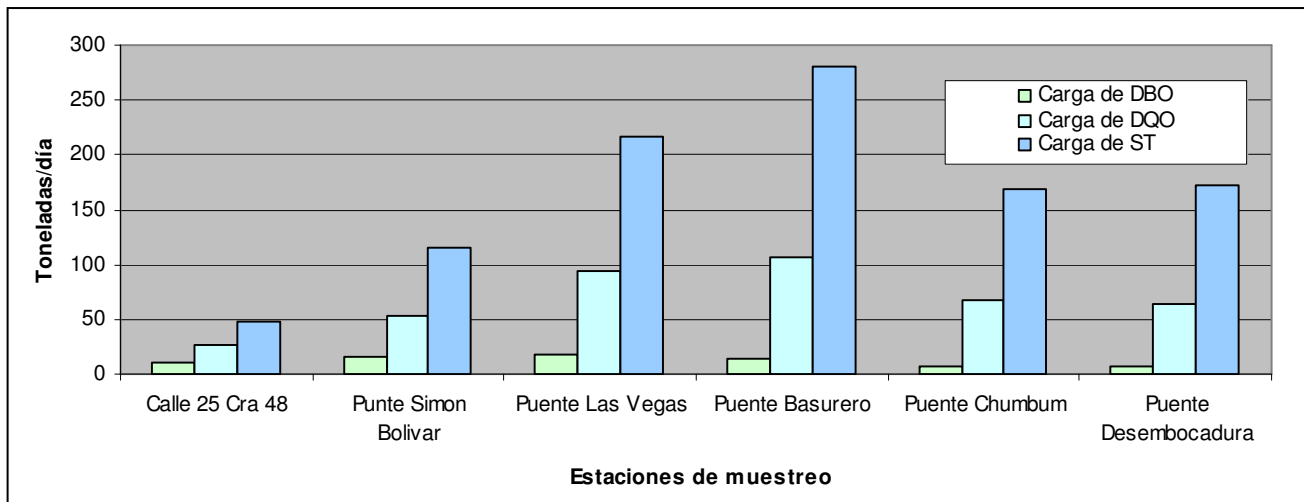
Figura No. 3. Cargas que Transitan a Través del Canal CVC Sur (Baena, 2005)

aportes de carga en términos de DBO₅, DQO y Sólidos Totales. Los ríos Meléndez y Lily aportan cargas de materia orgánica y de sólidos menores, permitiendo un efecto de dilución en el Canal y por lo tanto una mejoría en la calidad del agua (Figura No. 3).

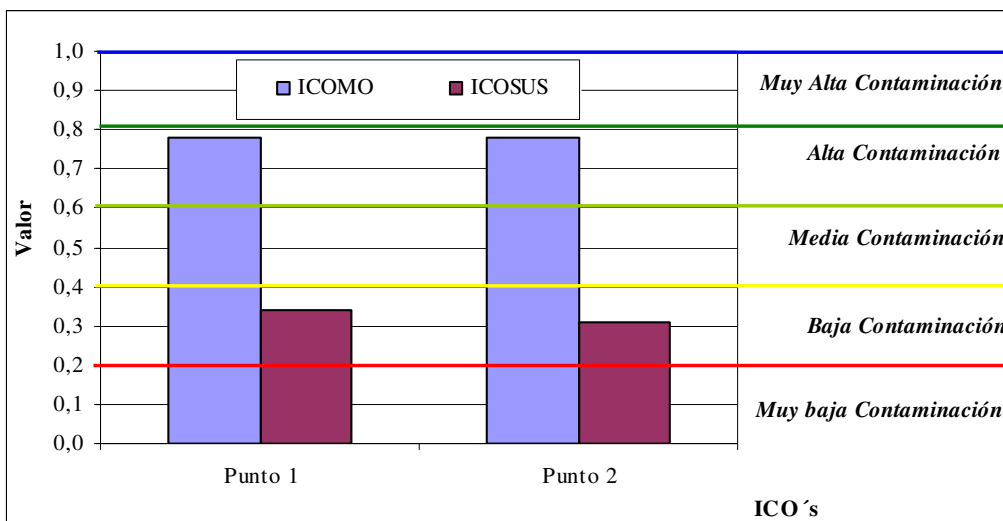
Figura No. 4. Índices de Contaminación por Materia Orgánica y por Sólidos Suspendedos en el Humedal Navarro

3.6.2.2.1. Índice de Contaminación por Materia Orgánica y por Sólidos Suspendedos: De acuerdo con el índice de contaminación orgánica, ICOMO, esta agua presenta una contaminación alta en ambos puntos de muestreo, mientras que el índice de contaminación por sólidos suspendidos, como consecuencia de la alta carga orgánica, coliformes fecales e inexistencia de oxígeno disuelto. El índice de contaminación por sólidos suspendidos, ICOSUS, muestra que este ecosistema presentan una cantidad de sólidos en suspensión que indican una muy baja contaminación por partículas (Figura No. 4).

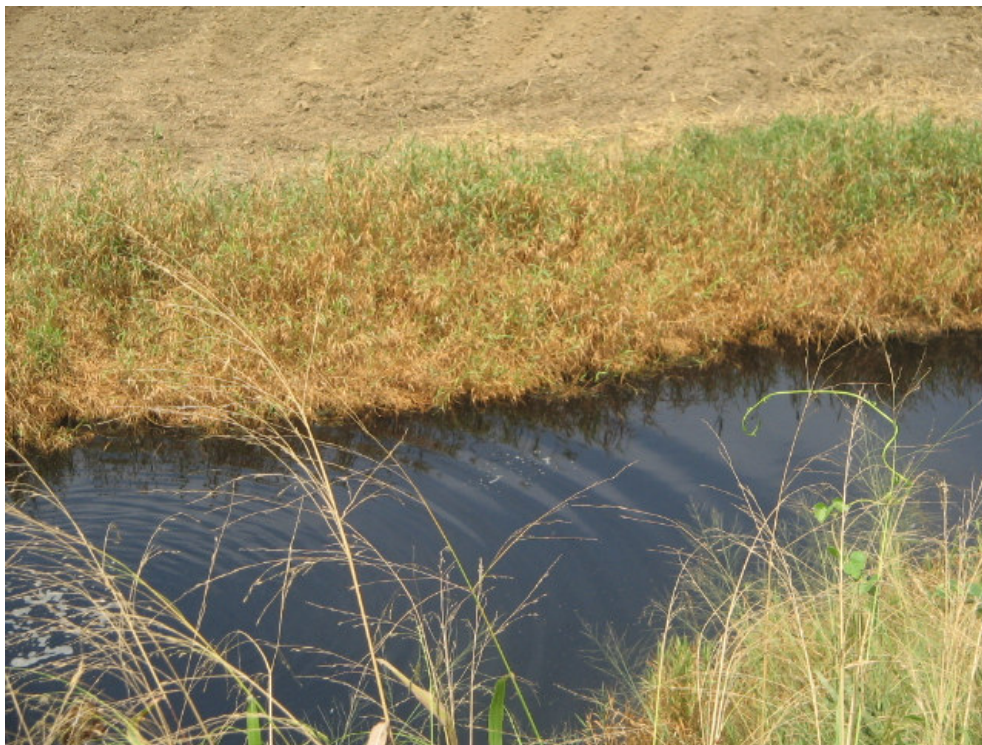
Foto No. 8. Coloración de las aguas del humedal

Las concentraciones de oxígeno disuelto, DBO₅ y DQO muestra que este es un ecosistema fuertemente contaminado e impactado por los lixiviados producidos en el sitio de disposición final de los residuos de la ciudad de Cali.

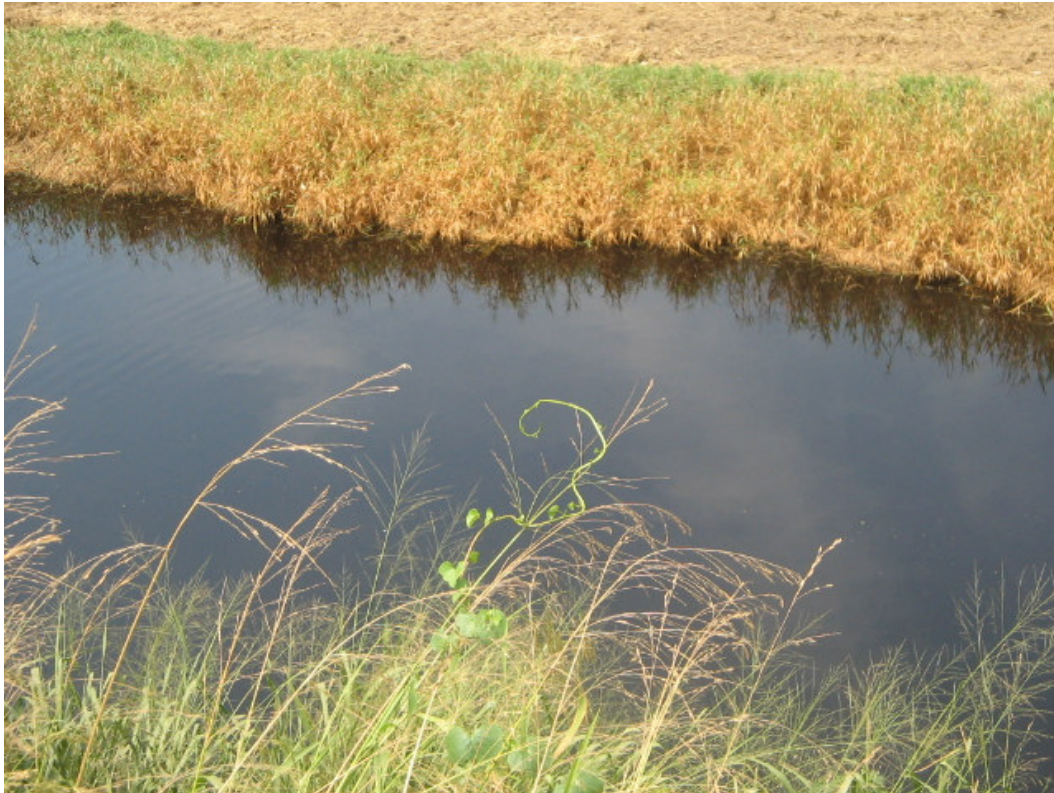
3.7.1.1.1. Espejo de agua: Se describe como las zonas acuáticas que no se encuentran invadidas por macrófitas ya sean flotantes o emergentes. Este coriotopo constantemente mantiene desprovisto de fauna asociada ya que las condiciones fisicoquímicas y microbiológicas del agua no permite el establecimiento ni de vertebrados ni de limnofauna.

Foto No. 9. Zonas con espejo de agua

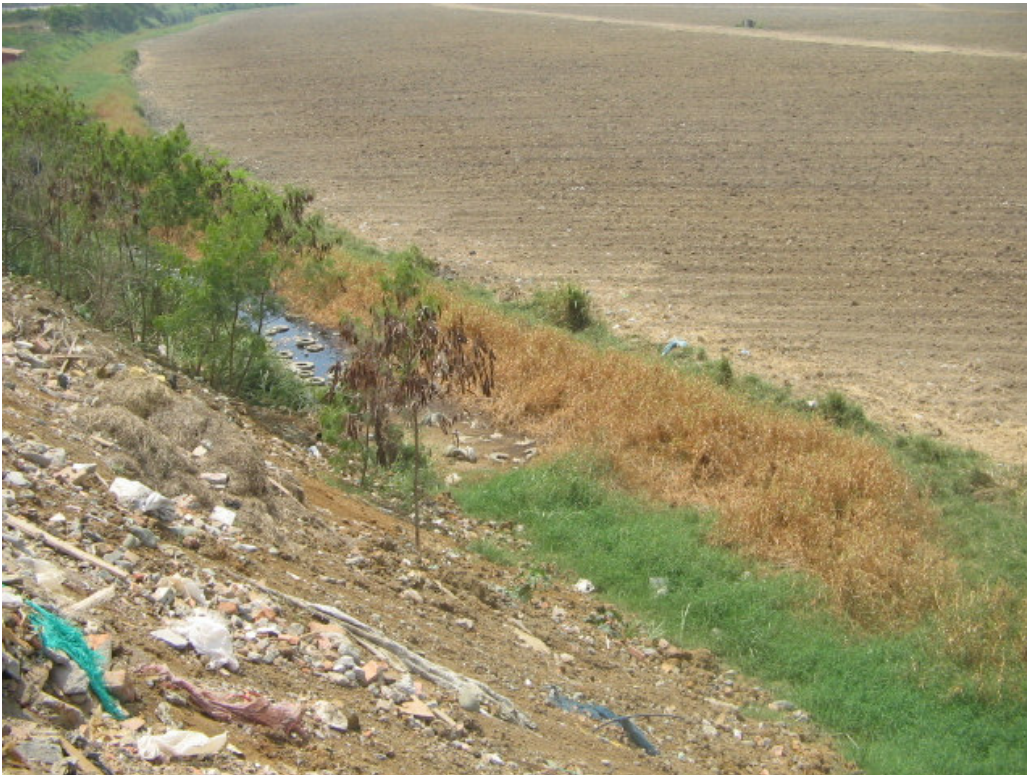
Foto No. 10. Área colmatada

3.7.1.1.2. Área colmatada y con presencia de macrófitas acuáticas: En este microhabitat se hacen presente las especies de macrófitas acuáticas presentes en este humedal, específicamente para este ecosistema solo se registró una especie de macrófita emergente como el tabaquillo, el resto de vegetación tolerante al agua esta representada por vegetación marginal como pasto pará, pasto de corte, zarzas, pasto barquiaría y cortaderas. En esta zona se encuentran pocas áreas con presencia de agua ya que los aportes de sedimentos, además de los rellenos realizados antrópicamente han colmatado y sedimentado la mayoría de esta área convirtiéndola en una zona seca, que en invierno presenta algunos charcos intermitentes interconectados con el espejo de agua ubicado mas al sur del humedal.

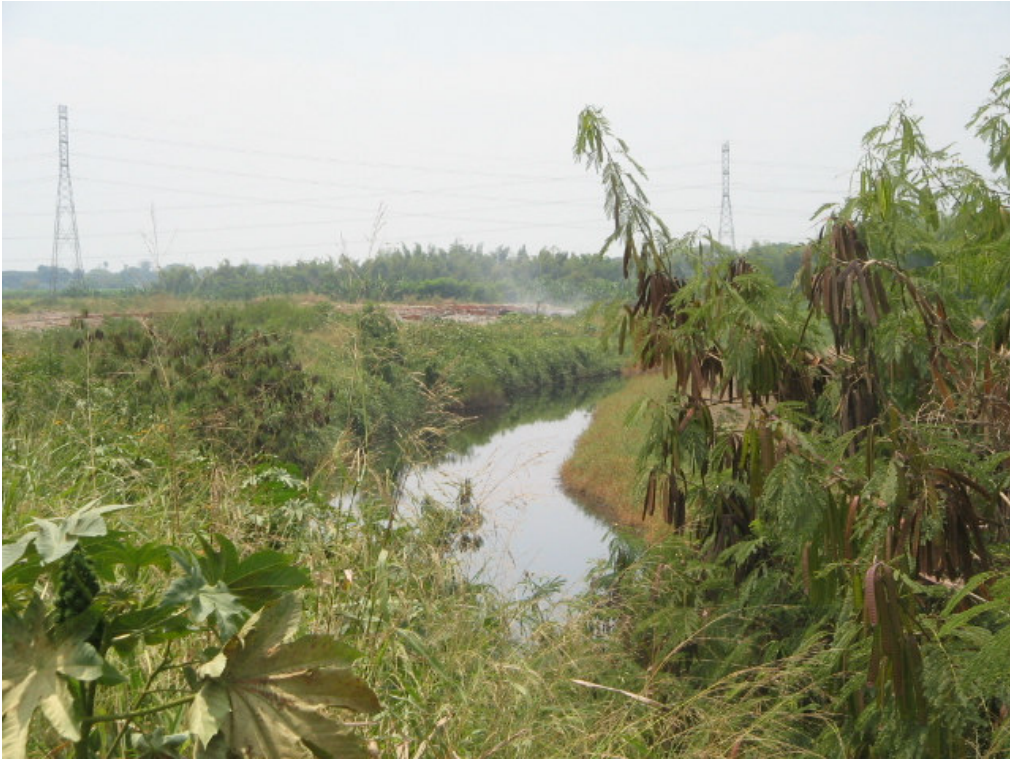
3.7.1.1.4. Pastos y arbustos: La zona seca de este humedal está dominado en su mayoría por pastos tipo pará y estrella, en esta área la vegetación es arbense y poco establecida, se tiene la presencia de aves de la familia Tyranidae y Fringilidae adaptadas a zonas secas. Este coriotopo no se define claramente dentro del ecosistema ya que la vegetación del humedal se comporte de manera homogénea a lo largo del cauce.

Foto No. 11. Pastos y arbustos asociados

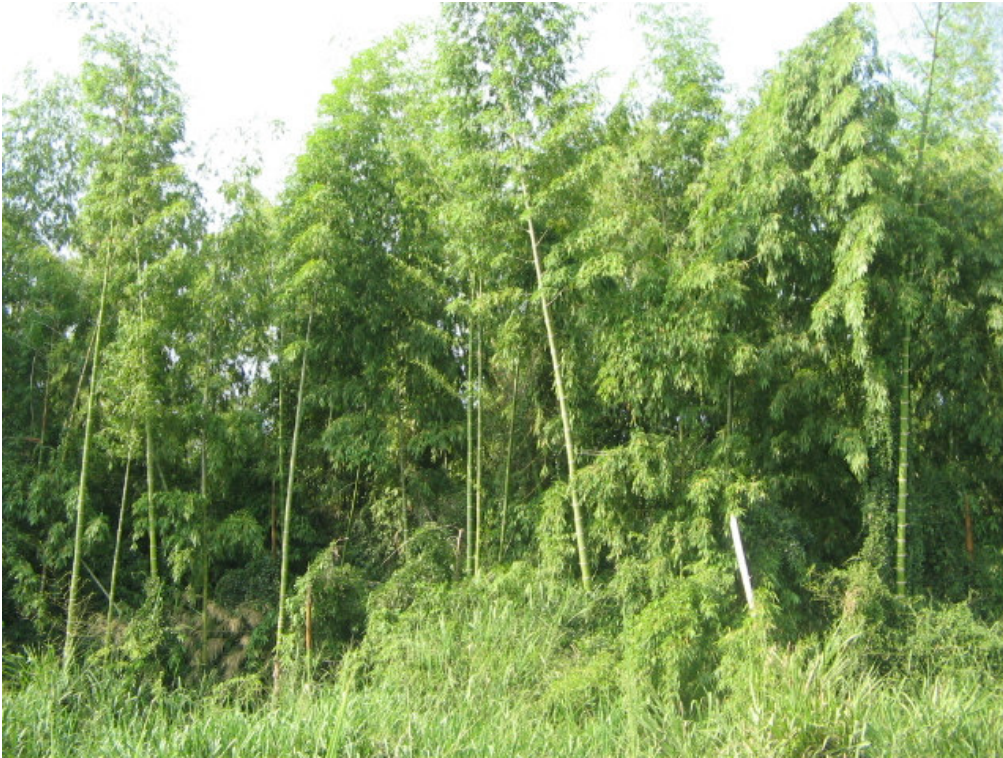
3.7.1.1.5. Relictos boscosos: Se tiene la presencia de especies características del Valle Geográfico del río Cauca, como Cachimbos (*Erythrina poeppigiana*), Acacias (*Delonix regia*), Mataratón (*Gliricidia sepium*), Guasimos (*Guazuma ulmifolia*). También dentro de esta área se encuentra un guadual (*Guadua angustifolia*) maduro en buenas condiciones en donde se encuentra fauna asociada especialmente aves de la familia Tyranidae, Fringilidae, Ardeidae y algunos Anatidos.

Foto No. 12. Guadual ubicado al borde del humedal

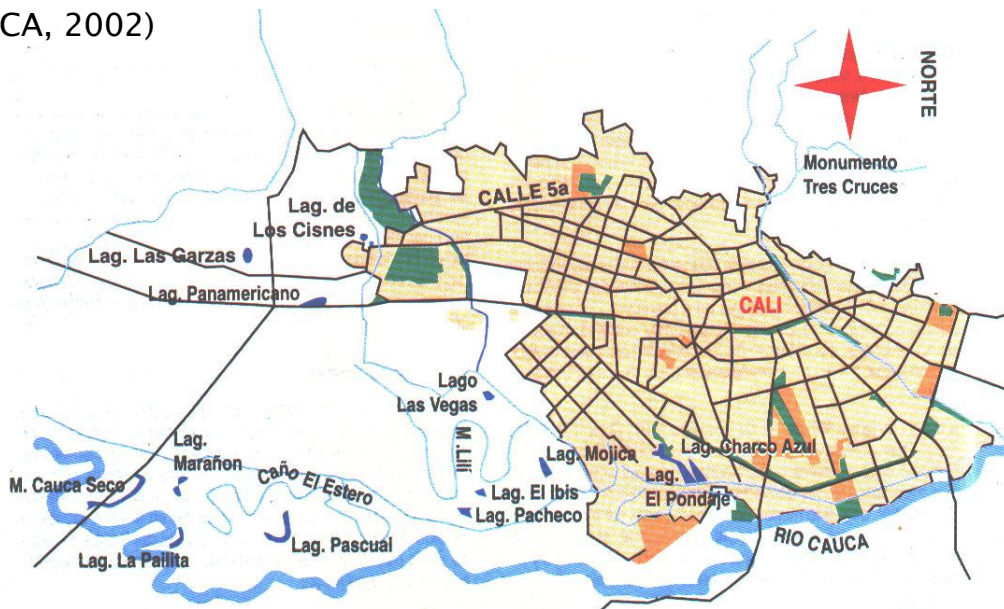
Mapa No. 3. Ubicación de los Humedales en el Municipio de Santiago de Cali. (Tomado de CORPORACIÓN AUTÓNOMA REGIONAL DEL VALLE DEL CAUCA, 2002)

De acuerdo al inventario realizado por la CVC²⁷ y la Comisión técnica de Humedales del Municipio de Santiago de Cali²⁸, actualmente hay identificadas en el municipio, los siguientes 19 humedales: en el corregimiento de Navarro, se encuentra las lagunas Mojica o la Aldovea, Navarro, Las Vegas, Ibis, Pacheco, y los antiguos cauces del los ríos Lili, y Cascajal, en el corregimiento El Hormiguero, las lagunas El Estero, Pascual, La Pailita, Marañón y el Diablo, y la madre vieja Cauca Seco. Finalmente en el área urbana del municipio las lagunas del Pondaje y Charco Azul, y los lagos Las Garzas, Panamericano, Los Cisnes, El Retiro y Cañasgordas.
