CORPORACIÓN AUTÓNOMA REGIONAL DEL VALLE DEL CAUCA-CVC

**FORMULACION DEL PLAN DE MANEJO INTEGRAL DE EL HUMEDAL EL
ESTERO, EN EL CORREGIMIENTO DE NAVARRO, MUNICIPIO DE CALI,
VALLE DEL CAUCA**

INFORME FINAL

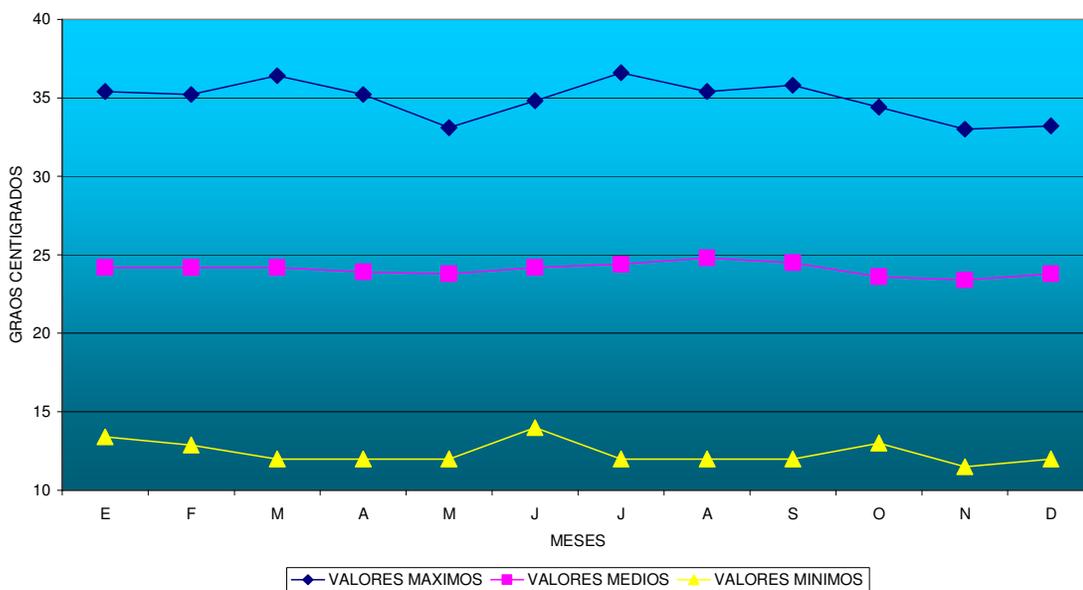
RESUMEN MENSUAL MULTIANUAL TEMPERATURA AMBIENTE
1966-1998

Las temperaturas máximas oscilan alrededor de los 35 °C., con valores mas altos en el mes Julio. La temperatura media media es de 24 °C. típicas del bosque seco tropical (bs-T) y las mínimas mínimas, están alrededor de los 13 °C, lo cual indica que la variación de la temperatura es amplia y puede superar los 20 °C.

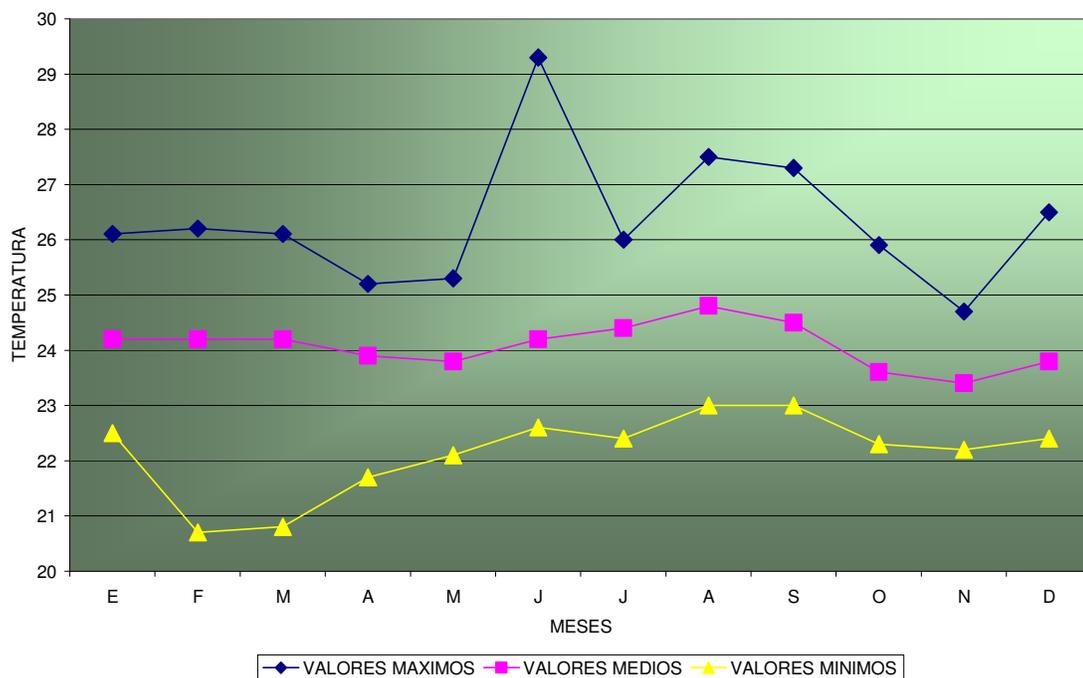
RESUMEN MENSUAL MULTIANUAL DE TEMPERATURA MEDIA AMBIENTAL

Analizando los datos multianuales, que se observan en la página siguiente, para la temperatura media es evidente como los valores reducen su rango de variación a solo 8 °C, con una media media en los 24 °C.

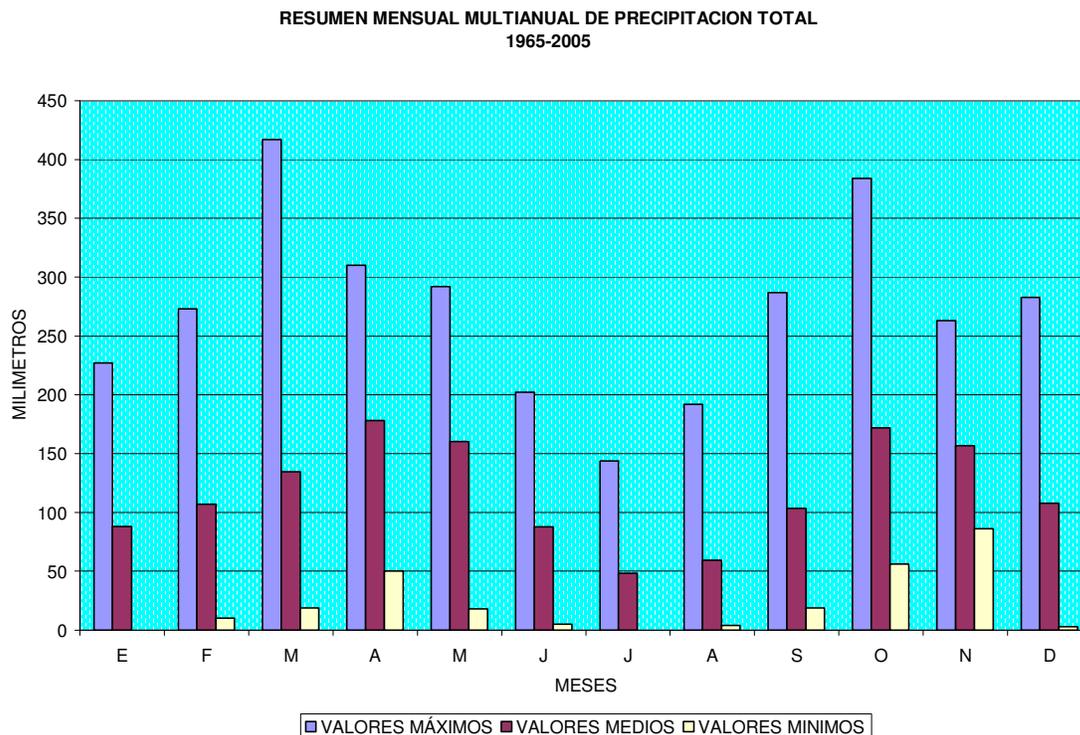
La precipitación media esta alrededor de los 100 mm/mes, con un mínimo para el mes de Julio y dos picos máximos de 170 mm/mes en Abril y Octubre.

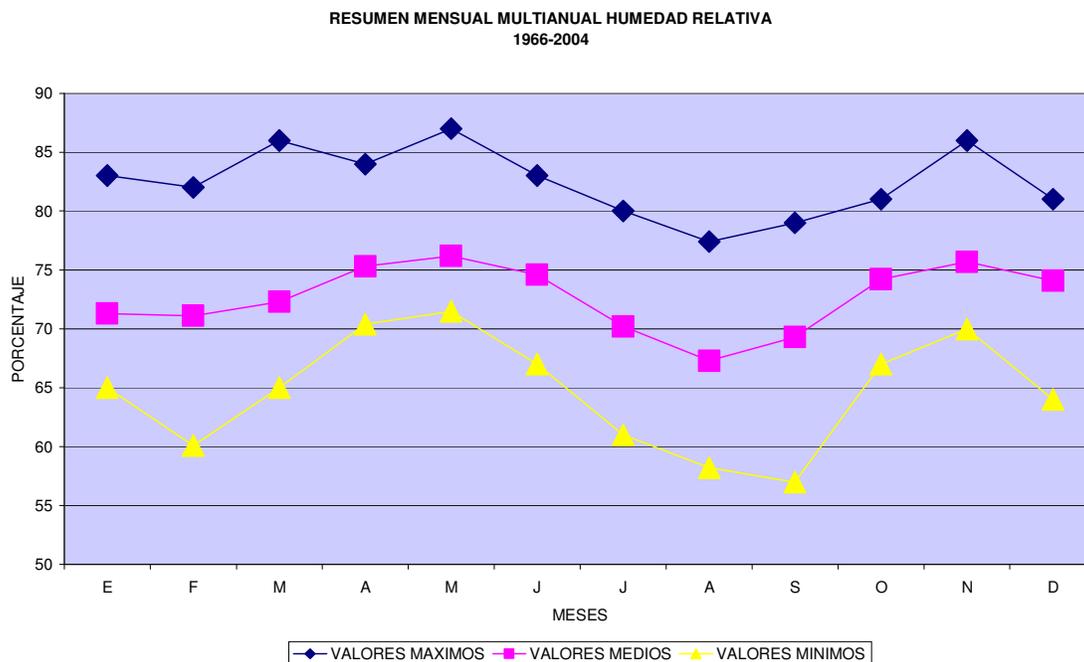
En el periodo analizado se observa que esta variable oscila entre el 56% y el 87%, con una media cercana al 72%, y se puede apreciar una oscilación que corresponde con la precipitación, es decir que los valores más altos de humedad coinciden con los de mayor lluvia o inmediatamente después de ellos.

Los periodos con menor humedad relativa ocurren en los meses de Agosto y Diciembre-Enero

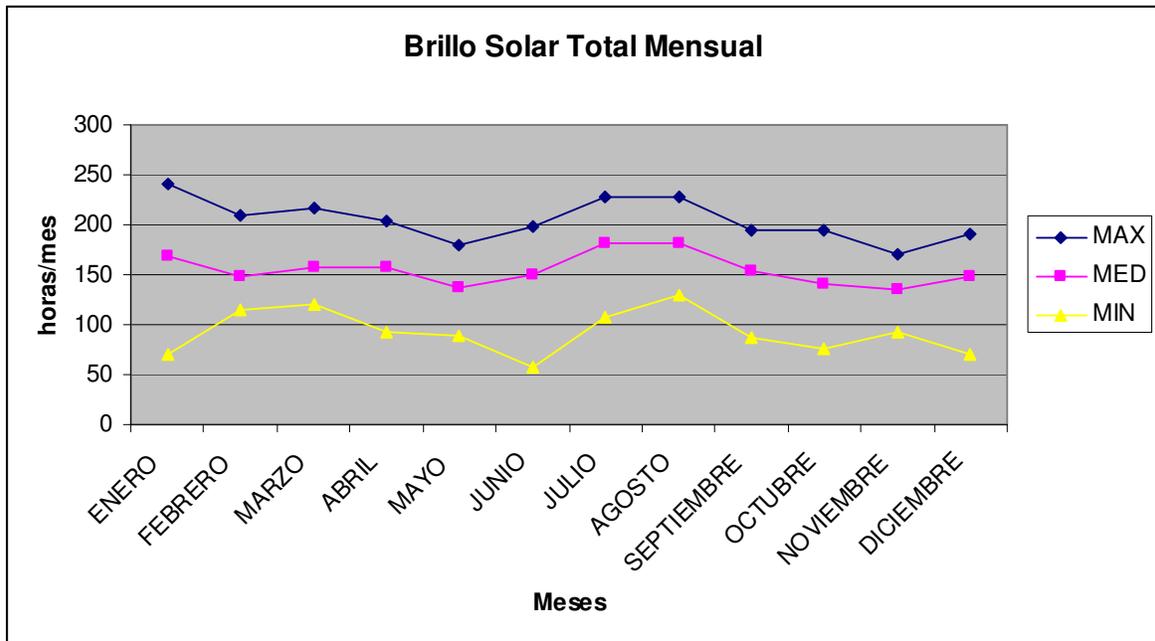
Los registros para el brillo solar muestran valores promedio alrededor de 150 horas/mes a lo largo del año, siendo los mayores registros en el mes de enero con un valor máximo de 250 horas/mes y los valores mínimos en el mes de Junio con solo 50 horas/mes.

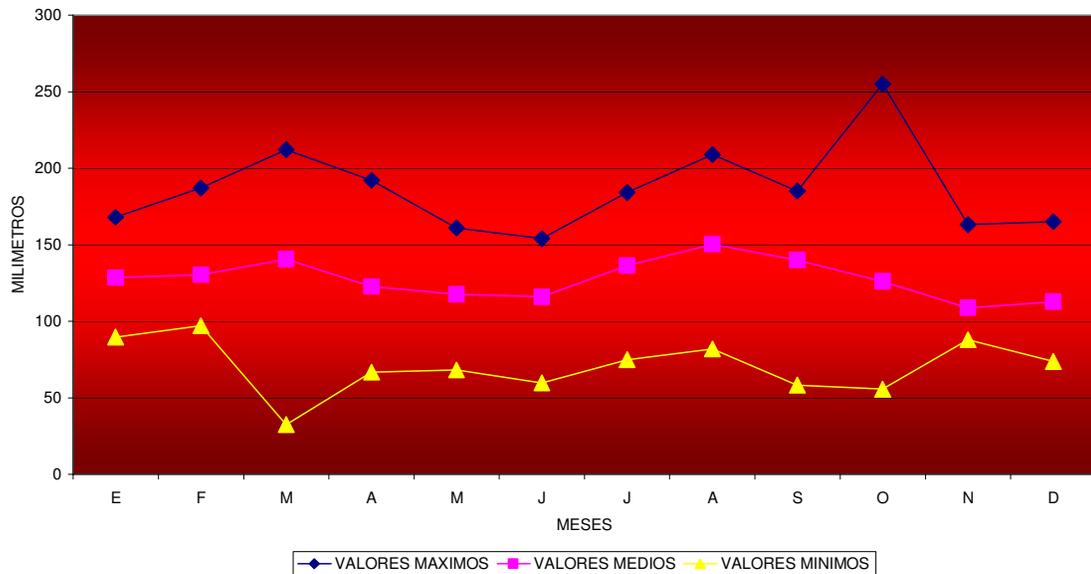
RESUMEN MENSUAL MULTIANUAL DE EVAPORACION 1968-2004

La evaporación total mensual en la zona de estudio presenta valores máximos en el mes de octubre, alcanzando los 250 mm, al igual que marzo y agosto cuando superan los 200 mm/mes.

Los valores mínimos se han registrado en el mes de Marzo incluso por debajo de los 50 mm. Puede verse que las variaciones en la humedad relativa ambiental se relacionan también con las horas de brillo solar día para los diferentes meses, como es el caso de épocas como agosto y julio.

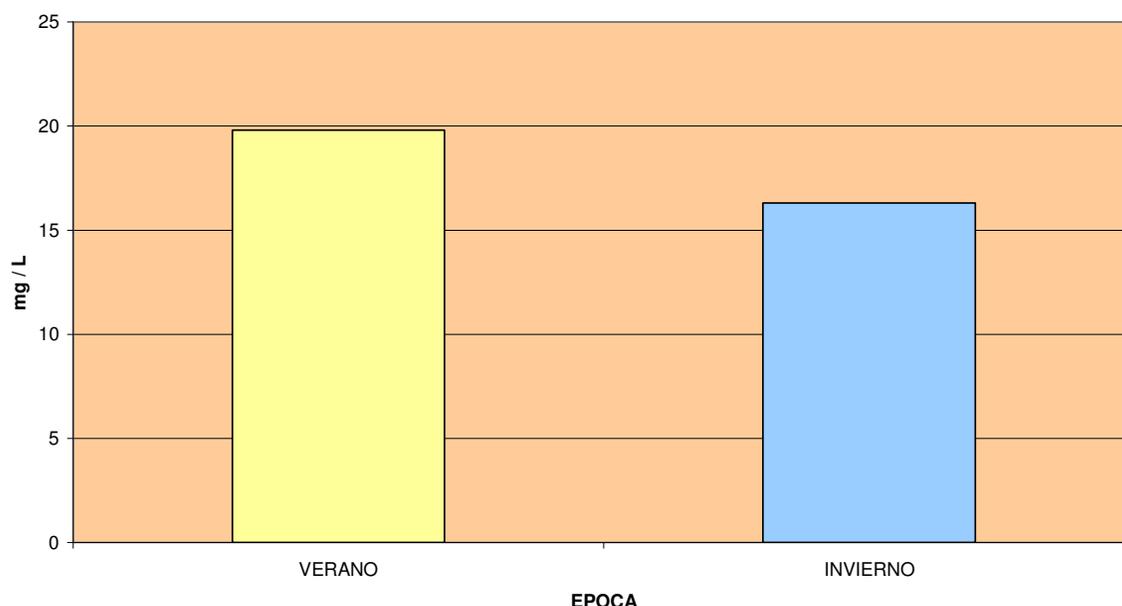
DBO 5 Madrevieja EL ESTERO

Entonces en el humedal El Estero con una DBO de 19.8 mg/l para el verano y de 17.0 mg/l en invierno, estaría indicando que posee elevadas concentraciones de materia orgánica biodegradable, que podría explicar igualmente unos valores de oxígeno disuelto tan bajos como 1.44 mg/l en el verano.

Figura No. __ Variación de la DBO en la Madrevieja El Estero entre verano (20 Octubre de 2005) e invierno

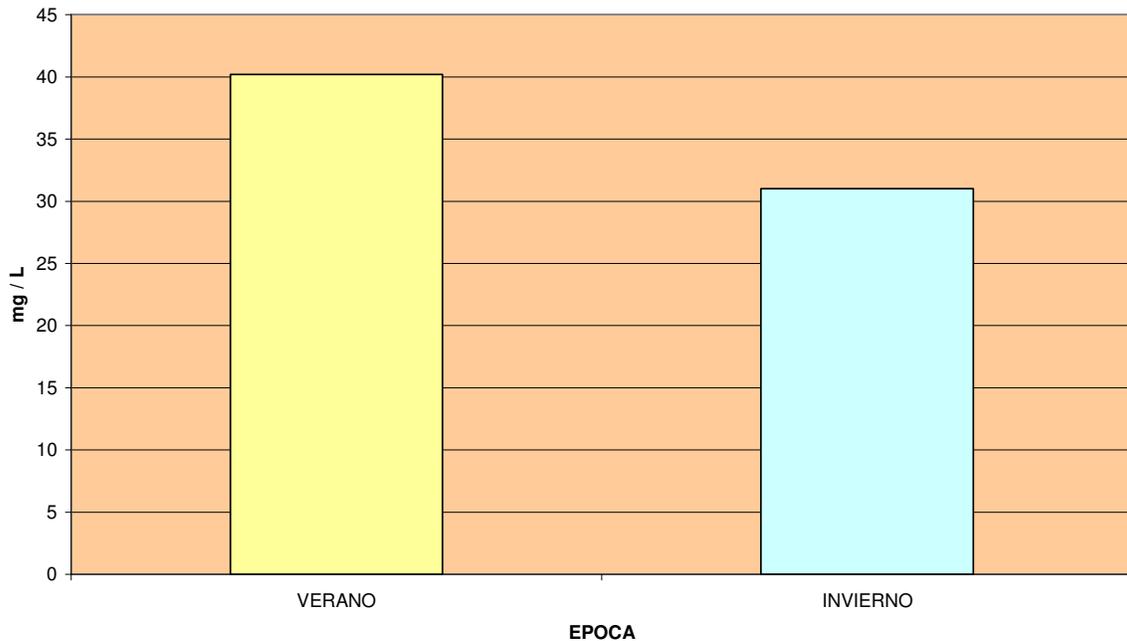
DQO Madrevieja EL ESTERO

La DQO mide la materia orgánica que es resistente a la acción de los microorganismos y la biodegradable, es decir da un valor de la materia orgánica total que siempre es mayor que la DBO. Un valor de 40.2 mg/l para el verano y otro de 31 mg/l para el invierno, en el humedal muestra que buena parte de la materia orgánica no es biodegradable. Sin embargo, debido a que se detectaron cloruros en la aguas muestreadas, este compuesto podría estar interfiriendo al elevar el valor de la DQO.

Figura No. __ Variación de la DQO entre verano (20 Octubre de 2005) e invierno (Diciembre de 2005) en la madre Vieja El Estero

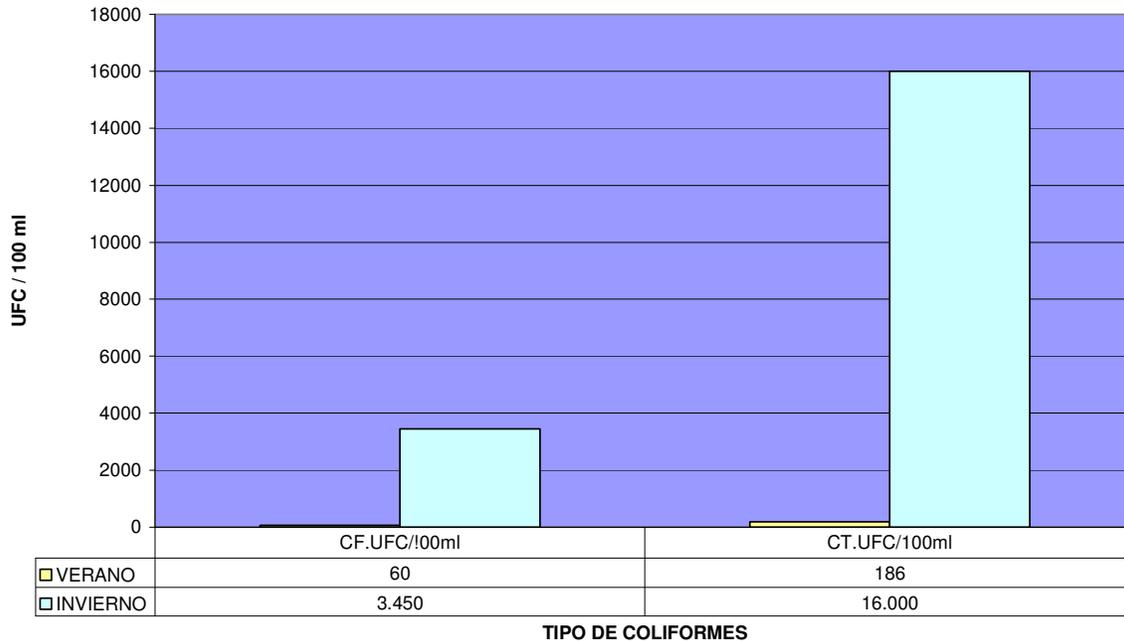
COLIFORMES Madrevieja EL ESTERO

Figura No. __ Variación de las Coliformes Fecales y Totales entre verano (20 Octubre 2005) e invierno (Diciembre de 2005) en la madre Vieja El Estero

Este hallazgo sumado al positivo para Coliformes Totales y Fecales hace pensar en la necesidad de suprimir la entrada de aguas residuales domésticas al Estero, para evitar una degradación de este cuerpo de agua. Es posible que los niveles reportados permanezcan en rangos que si bien muestran la existencia de un

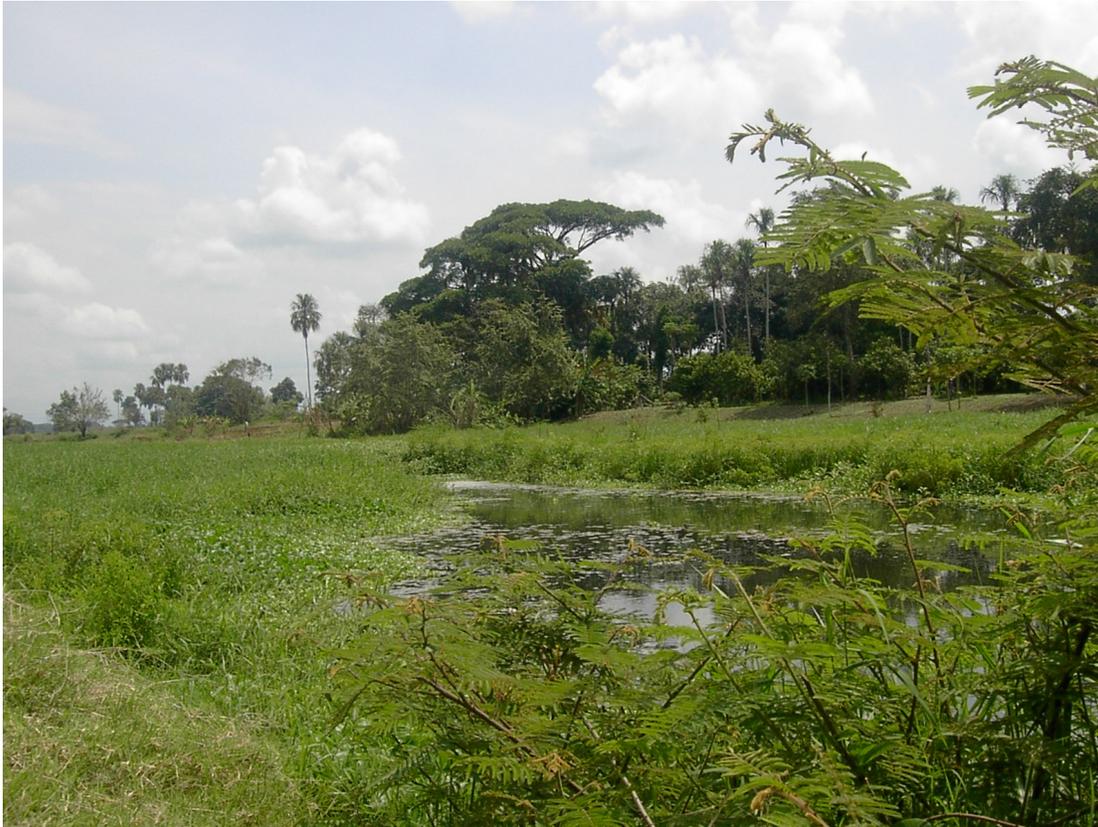
Figura No. __ Aspecto general de la madre vieja El Estero en Diciembre de 2005. En primer plano arbustos de adormidera. En el agua vegetación flotante, ciperáceas y profusión de gramíneas. Al fondo un dique confinante y restos de bosque con palmas y pizamos

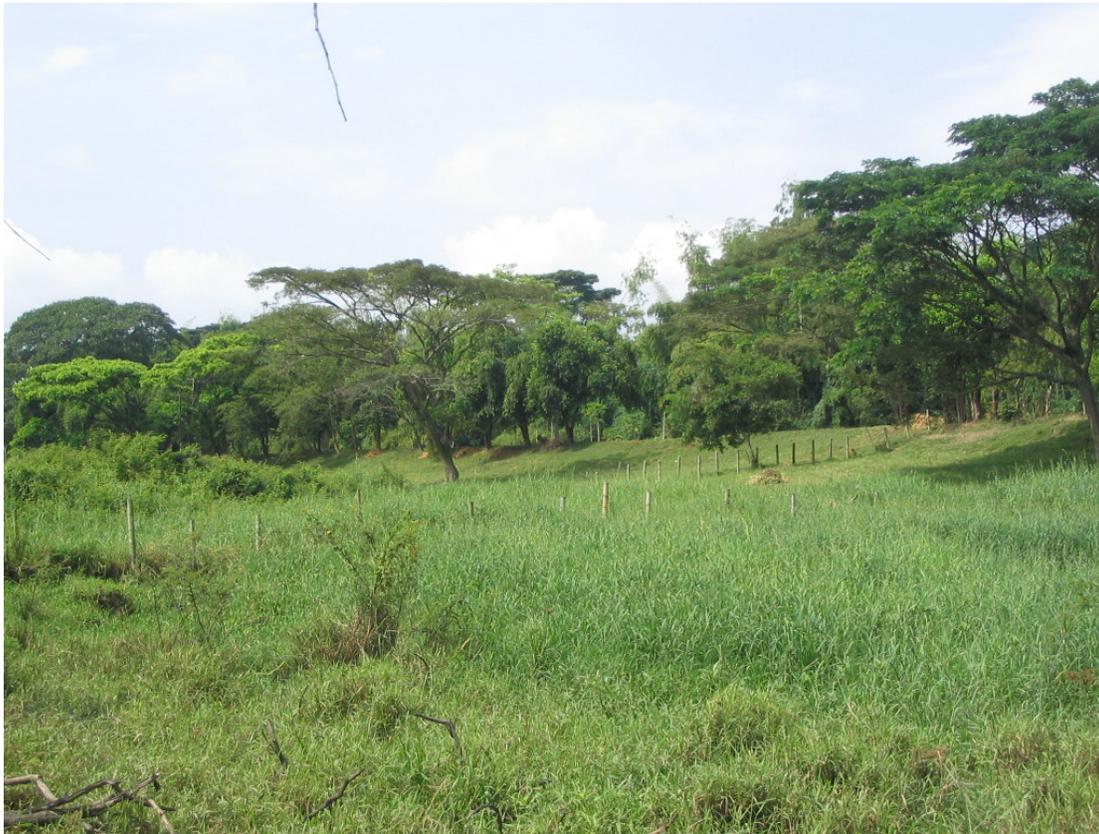
Figura No. __ Vista de la rambla casi seca del humedal El Estero con pastos y cercos que sirven para controlar los desplazamientos del ganado que pastorea sobre los terrenos del humedal en dique confinante bordeado de árboles de Samán

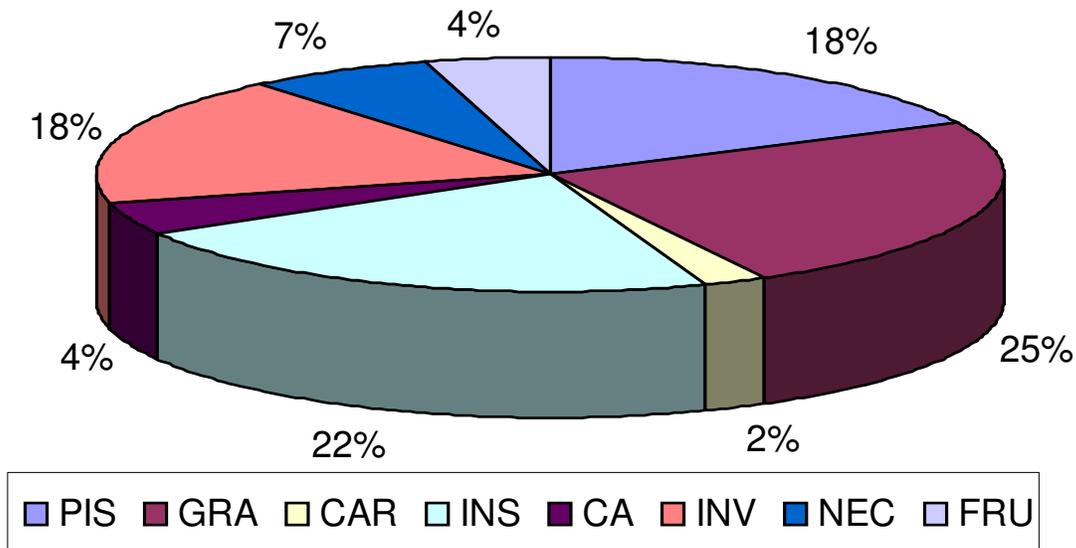
Se detectaron 8 gremios alimenticios, obteniendo la mayoría de las especies su alimento de recursos asociados a ambientes terrestres y el resto al ambiente

Figura No. 1. Porcentaje de especies de aves por gremio alimenticio para el humedal El Estero en muestreo de época seca.

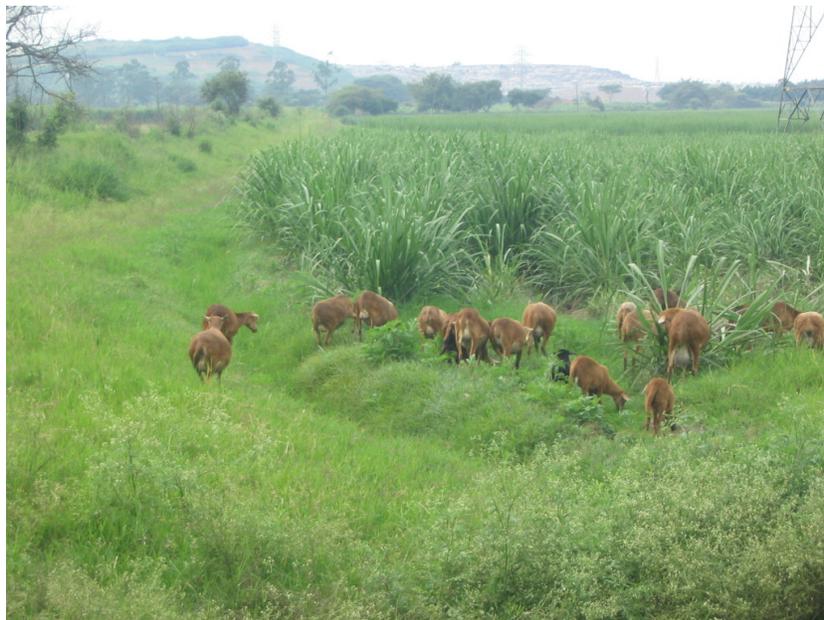
Figura. No. Rebaño de cabras pastoreando junto al humedal El Estero. Obsérvese al fondo el Basuro de Navarro

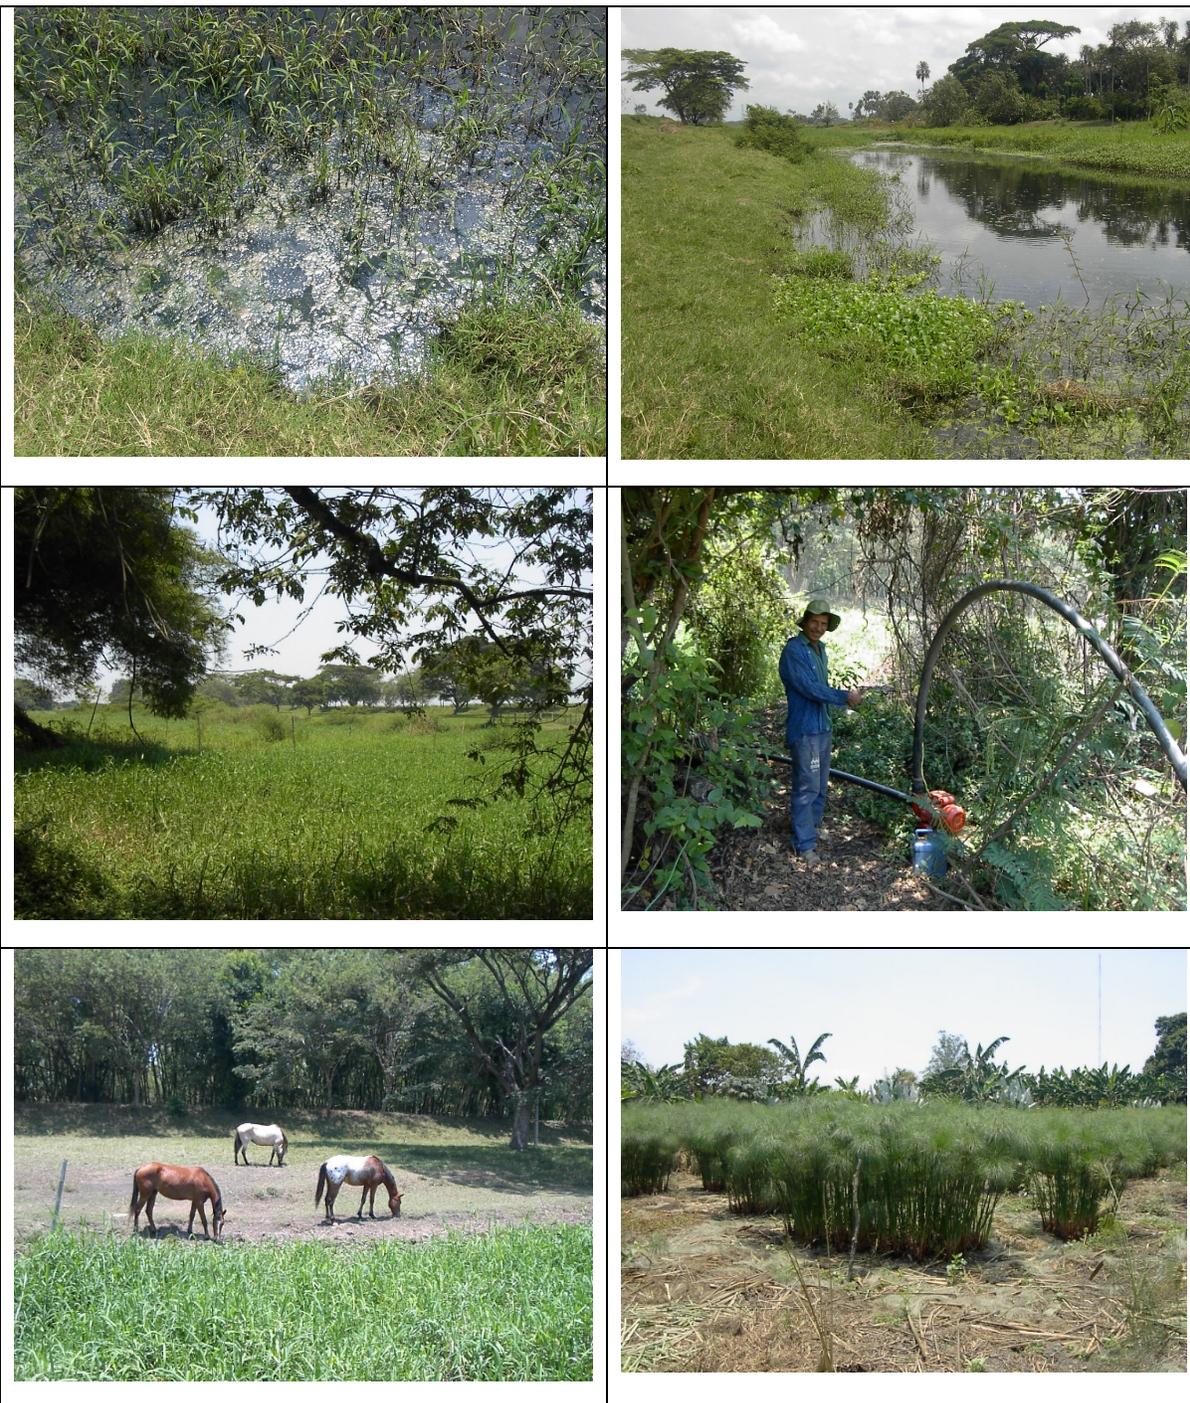
Foto 1. Crecimiento profuso de algas filamentosas, Foto 2. Panorámica de El Estero, Foto 3. Rambla del antiguo cauce del río Cauca, Foto 4. Extracción de agua del Estero con Motobomba, Foto 5. caballos pastando en el antiguo cauce del Estero, Foto 6. Cultivo de papiros para su comercialización en floristerías. (Fotos Rafael Contreras)

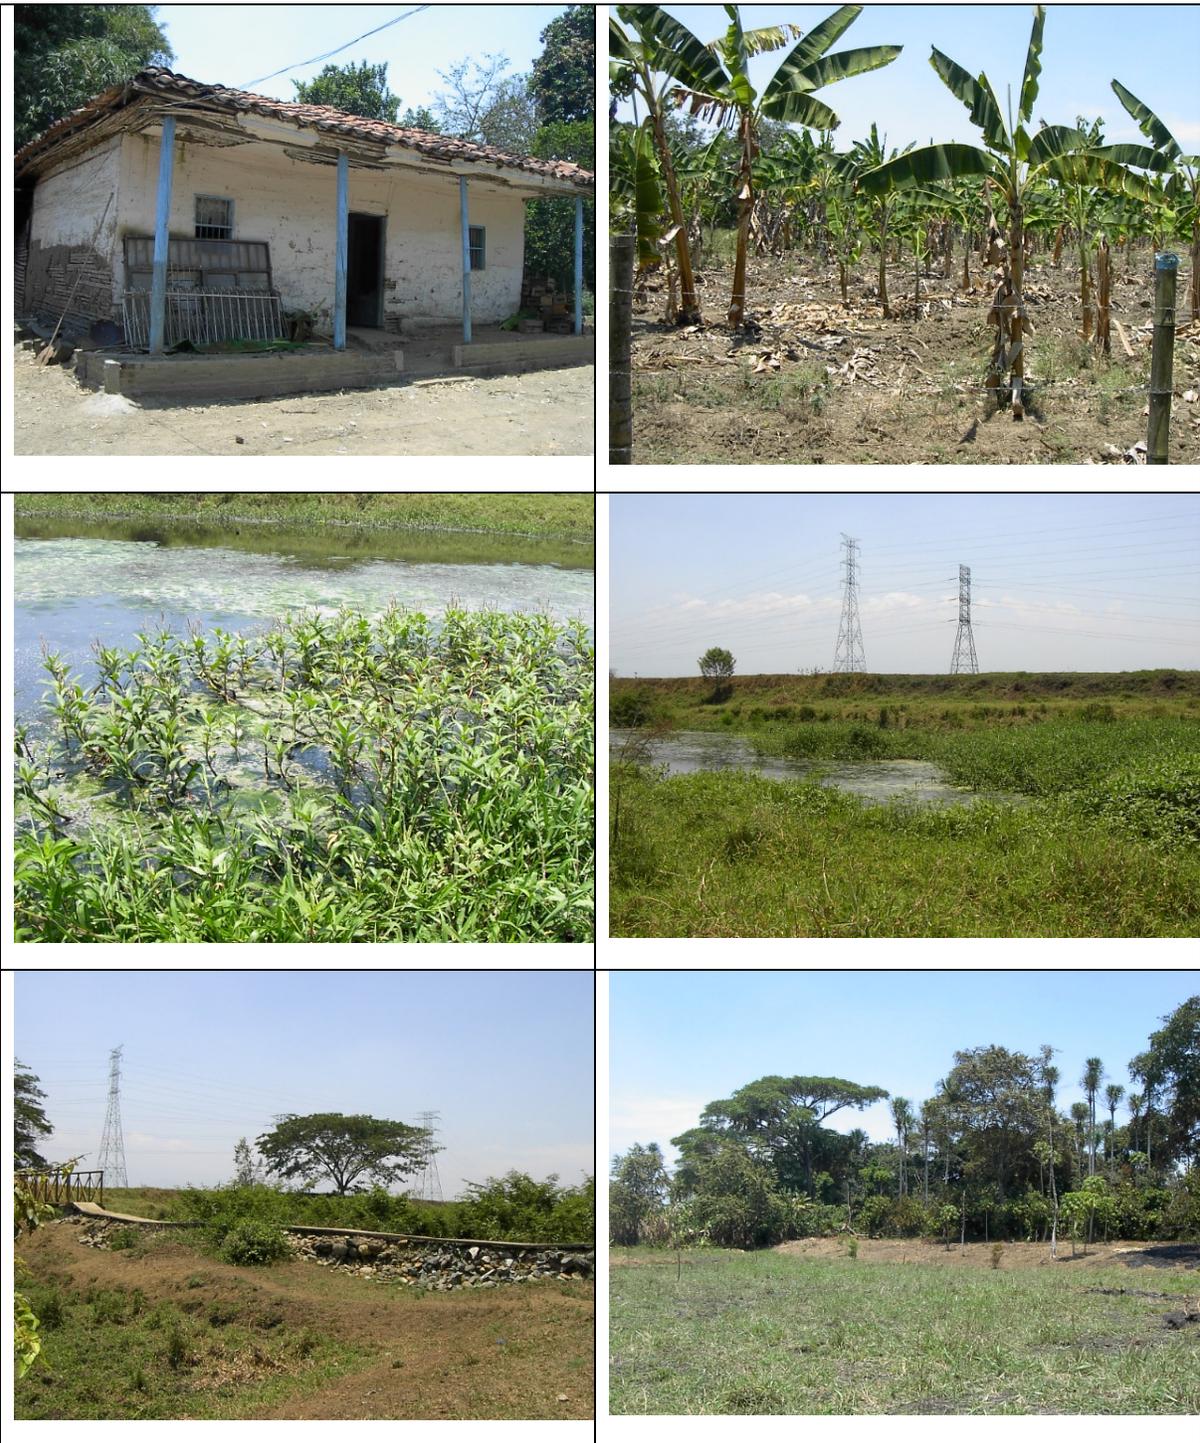
Foto 7. Casa típica del Estero, Foto 8. Platanera junto al Estero, Foto 9. *Polygonum densiflorum*, Foto 10. Jarillón, torres de transmisión, y líneas de alta tensión junto al Estero, Foto 11. Pedraplén, terraplén y puente para cruzar sobre el Estero, Foto 12. Relictus boscoso marginal al Estero (Fotos RafaelContreras)
