UNIVERSIDAD DEL VALLE
CORPORACIÓN AUTÓNOMA REGIONAL
DEL VALLE DEL CAUCA

"Zonificación de Amenazas y Escenarios de Riesgo por Movimientos en Masa, Inundaciones y Crecientes Torrenciales del Área Urbana y de Expansión de los Municipios de Buga, Riofrío, Dagua, El Cairo y La Unión"

MAPA 3.4
AFECTACIÓN ANTE AVENIDAS TORRENCIALES MUNICIPIO DE RIOFRÍO

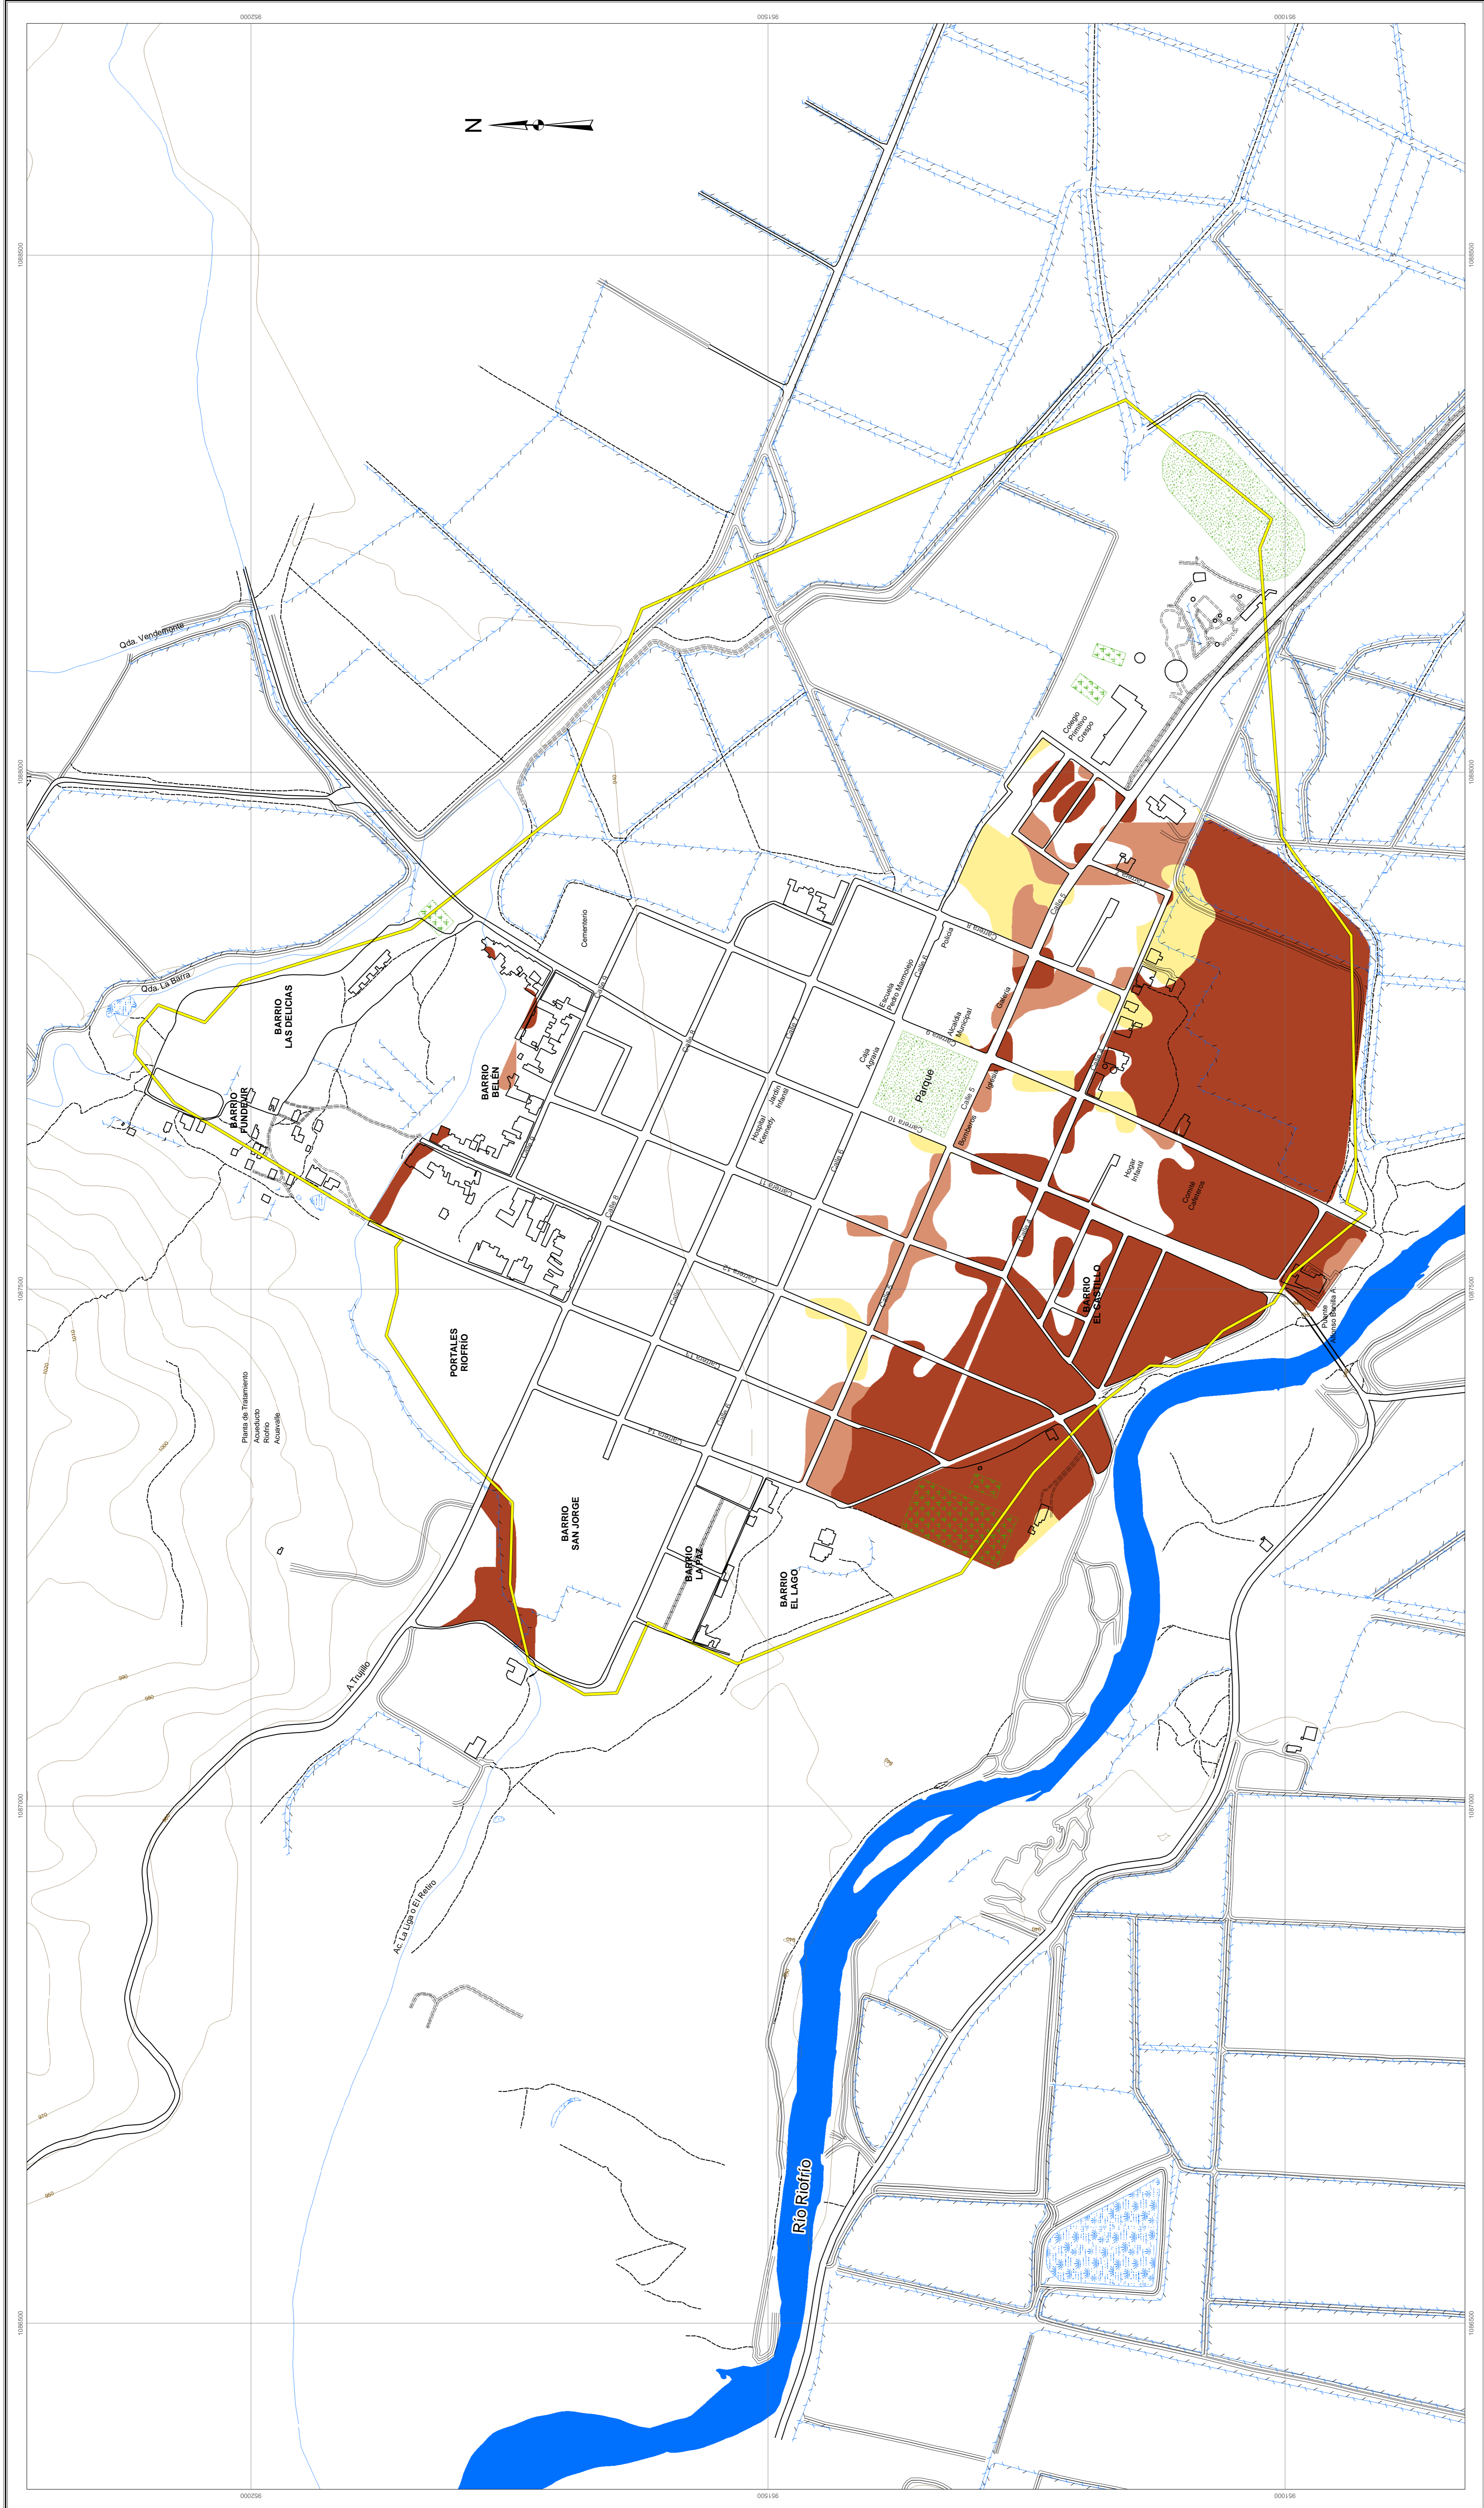
NIVELES DE AFECTACIÓN POR AVENIDAS TORRENCIALES

NIVEL DE AFECTACIÓN	PORCENTAJE DE ÁREAS DE MANZANAS AFECTADAS	DESCRIPCIÓN
	Alto	80,2	Daños estructurales fuertes sobre los muros portantes y las cubiertas de las viviendas; fallamiento en el sitio.
	Medio	10,9	Daños estructurales directos, sobre viviendas tipo mampostería y rústico, personas atrapadas y arrojadas por las corrientes.
	Bajo	8,9	Daños estructurales en viviendas frágiles; heridas directas sobre la población infantil y senil.
