**ESTUDIO DE AMENAZA, VULNERABILIDAD, ESCENARIOS DE RIESGO Y
DISEÑO DE INGENIERÍA Y TRATAMIENTOS DE MITIGACIÓN ANTE
MOVIMIENTOS EN MASA EN LOS BARRIOS MONSERRATE Y CAFETERO Y
SU ENTORNO DEL MUNICIPIO DE SEVILLA, DEPARTAMENTO DEL VALLE
DEL CAUCA**

ANEXOS

**BARRIOS MONSERRATE Y CAFETERO
MUNICIPIO DE SEVILLA**

Santiago de Cali, diciembre de 2011

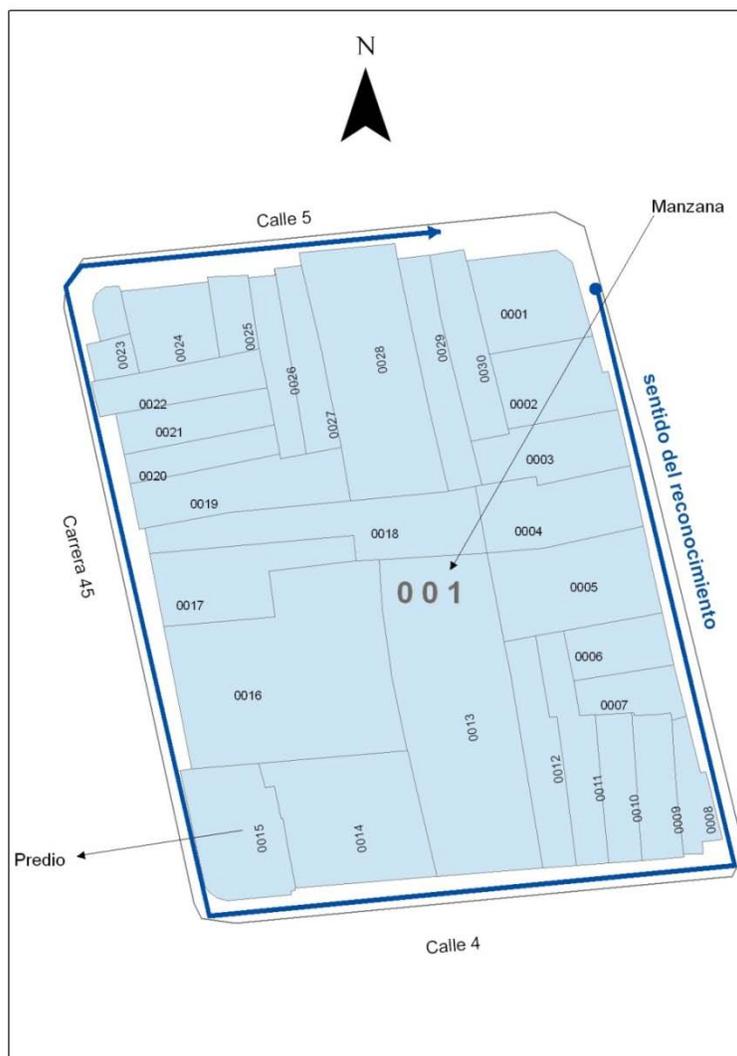
Figura A1 Esquema del recorrido y sentido del reconocimiento a nivel predial por manzana.

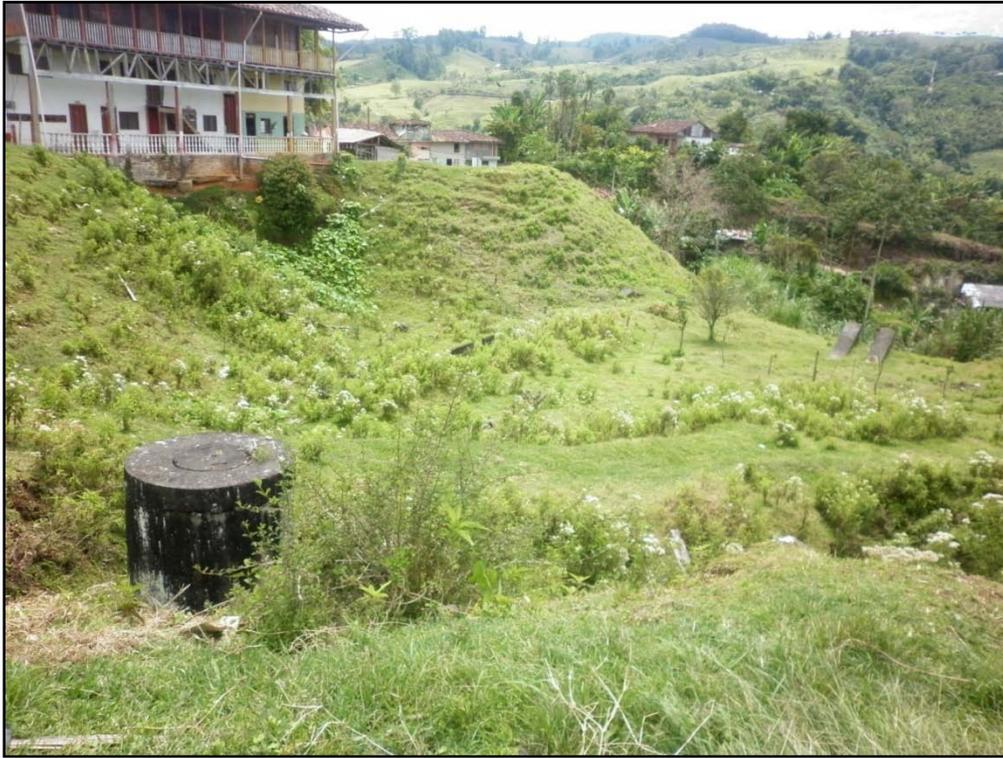
En el informe se señala también, la explanación en el lote ubicado sobre la carrera 45 con calle 49, que anteriormente fue sitio de disposición de escombros, luego condicionado para ser lavadero de vehículos; sobre este lote había un cruce de red de alcantarillado y una cámara, presentando infiltración de aguas lluvias y que contribuyen a descargar el caño de aguas negras (Foto A1).

Foto A1. Lote ubicado sobre la carrera 45 con calle 49. Se observa cómo el terreno a cedido, según testimonios de los habitantes del sector, el lavadero estaba nivelado con la tapa de la cámara de descarga, también es apreciable el proceso de socavación en los cimientos de la vivienda continua.

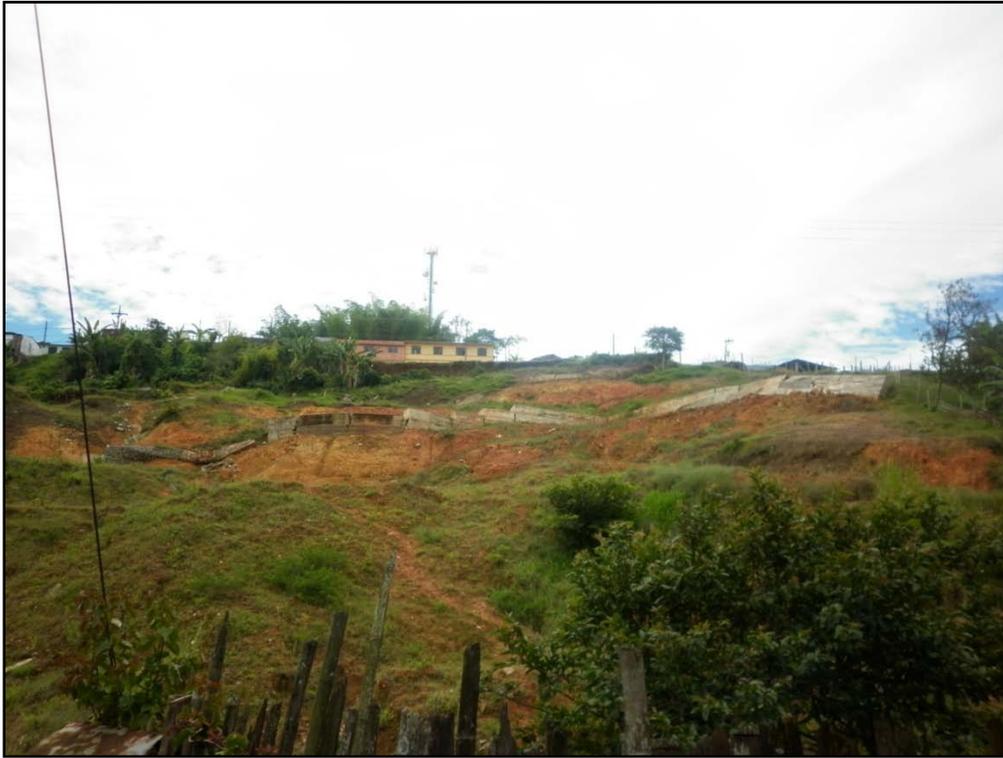
Foto A2. Efectos del deslizamiento del 22 de noviembre de 2010. Se observan las obras de estabilización que fallaron y las viviendas remanentes que fueron desalojadas.

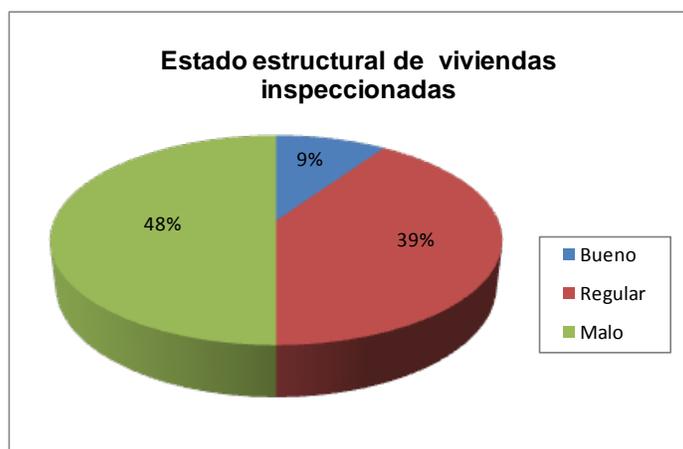
En total se analizaron 154 predios de los cuales sólo el 9%, es decir 14, fueron reevaluados como en estado bueno según el criterio ingenieril. Los demás se encuentran catalogados como regulares o malos con porcentajes de 39% y 48% respectivamente, lo que indica que se tienen 60 viviendas en estado regular y 74 en condiciones de mal estado, la información se puede apreciar en la figura A1.

Figura A1. Porcentaje que evidencian el estado estructural de las viviendas analizadas.

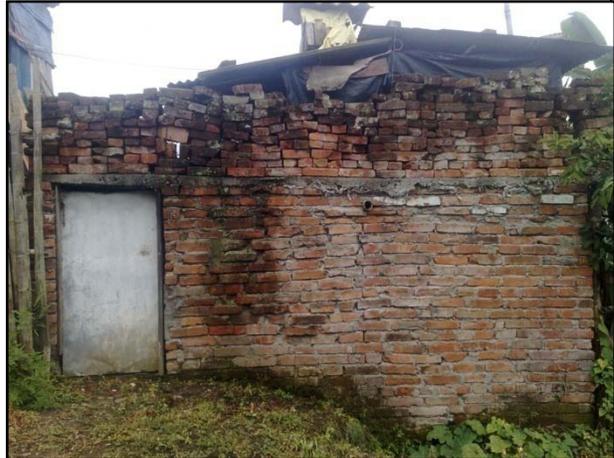
Predio 12

Predio	Material muros	Cubierta	Estado estructural	Observaciones
12	Ladrillo	Lámina metálica	Malo	Presenta ladrillos sueltos en la fachada (Figura 4)
14	Esterilla	Lamina metálica	Malo	Columnas en guadua inadecuadas
15	Esterilla	Lámina metálica	Malo	Humedades
16	Esterilla	Lamina metálica	Malo	No hay cimientos
17-a	Ladrillo	Lamina metálica	Regular	Cimentación con cantos, techo en mal estado
17	Bahareque	Lamina metálica	Malo	No se ven cimientos, techo en mal estado
19	Esterilla	Lámina metálica	Malo	Humedades
20	Esterilla	Teja de barro	Malo	Presenta grietas en las paredes
21	Esterilla	Lámina metálica	Malo	Humedades
23	Esterilla		Malo	Humedades
24	Esterilla	Lámina metálica	Malo	Humedad en paredes, ubicada en barranco, rellenar piso del patio ya que agua estancada penetra en las paredes, guaduas inclinadas

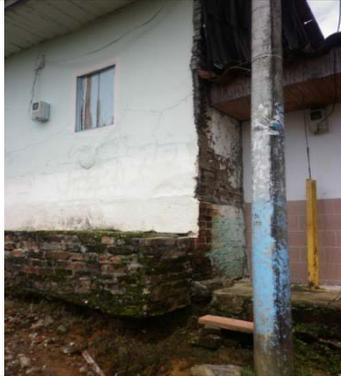
Predio 4

Predio	Material muros	Cubierta	Estado estructural	Observaciones
4	Bahareque	Teja de barro	Malo	Socavación del cimientos en la parte delantera
7	Bahareque	Teja de barro	Regular	Humedad en paredes, fisuras en piso
12	Ladrillo	Teja de barro	Regular	Cubierta no se apoya sobre vigas de amarre
13	Ladrillo	Teja de barro	Malo	Humedad
14-1	Ladrillo	Teja de barro	Regular	Fisuras en piso
14-2	Ladrillo	Teja de barro	Regular	Balcón en madera no muy seguro
15	Ladrillo	Teja de barro	Malo	
17	Ladrillo	Lámina metálica	Malo	Presenta grietas y humedad
18	Ladrillo	Teja de barro	Malo	Presenta grietas en paredes internas y humedad
19	Ladrillo	Teja de barro	Regular	Descascaramiento pintura de fachada, socavación de cimientos
20	Ladrillo	Teja de barro	Malo	Paredes internas en esterilla
25	Madera burda, ladrillo	Asbesto	Malo	La pared de fachada es de madera podrida
29	Ladrillo	Asbesto	Regular	Presenta grietas en el piso
32	Ladrillo	Lamina metálica	Regular	Fisuras en el piso, problemas con los suelos

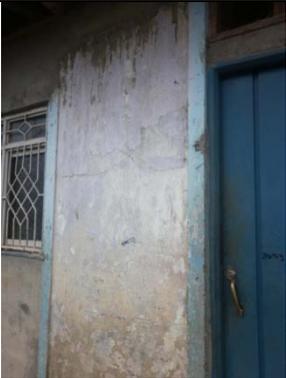
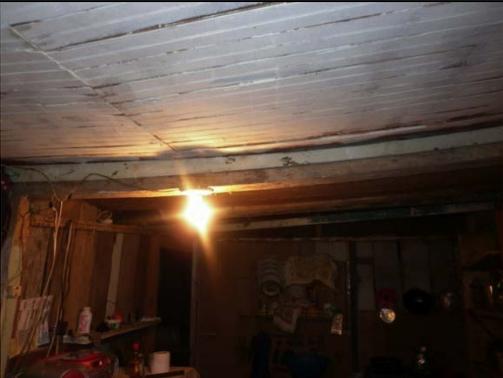
Manzana 385	
Predio 5	Predio 6

En las manzanas 260 y 385 el estado general de las viviendas en los predios encuestados se encuentran en regular y mal estado; el deterioro en muros y losa es evidente, presentando grietas y humedad en los muros, hundimiento de la losa daños asociados a la edad (en promedio entre 30 y 50 años) de las construcciones y a materiales de construcción, en las paredes predomina el bahareque y en techo la teja de barro, se encontraron otros materiales como madera y esterilla.

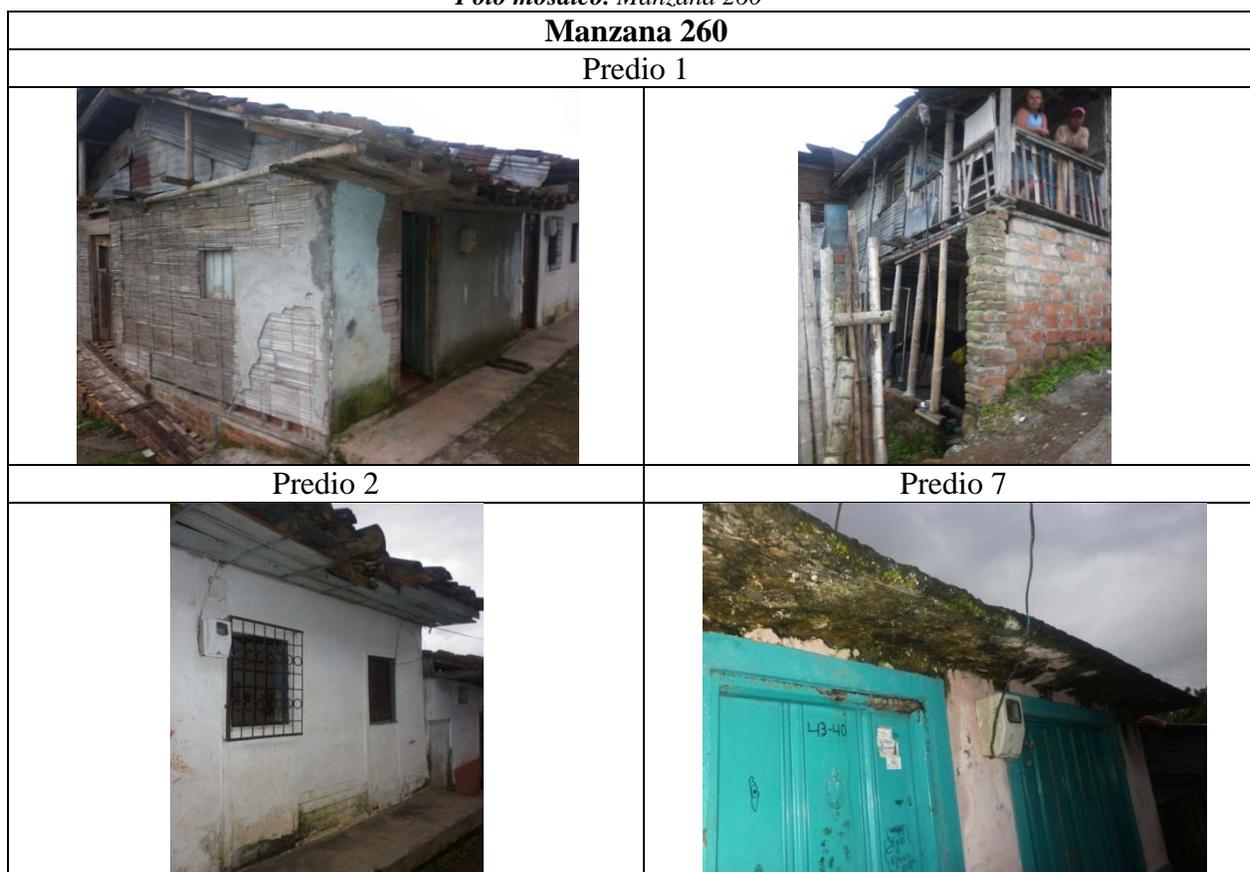
Foto mosaico. Manzana 260

Se ubica entre las calles 42 y 44 en zona de ladera, próxima al sector donde se produjeron los eventos de deslizamiento del año pasado. Se presentan problemas especialmente con las cimentaciones en guadua y muros de mampostería.

Predio	Material muros	Cubierta	Estado estructural	Observaciones
1	Esterilla	Teja de barro	Malo	Guaduas apoyadas en muros de ladrillo sin conectores.
2	Esterilla	Teja de barro	Malo	Cubierta en mal estado, humedades y fisuras en parte inferior de muros, ubicada en zona de ladera y apoyada sobre columnas de concreto
3	Esterilla	Teja de barro	Malo	Casa evacuada en 2010 por colapso de pared
5	Bahareque	Teja de barro	Malo	Grietas en mampostería
6	Bahareque	Teja de barro	Regular	Vivienda desocupada, ubicada en zona de ladera
7	Ladrillo	Teja de barro	Regular	Parte superior con humedades y moho
8	Esterilla	Lámina metálica	Regular	Fisuras en mampostería

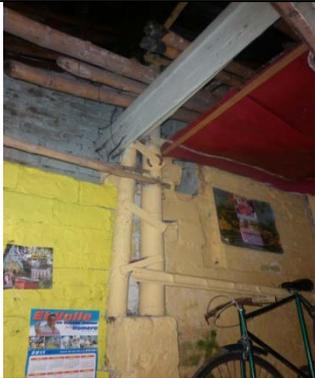
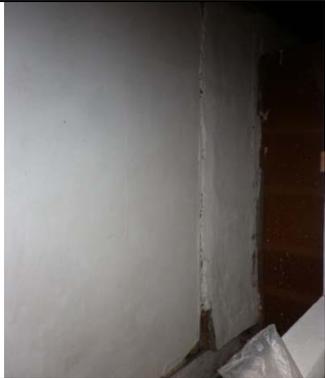
Manzana 168	
Predio 14	Predio 15

Las viviendas de la manzana 168 se caracterizan por tener materiales de construcción diverso tanto en paredes como techos, encontrando un tipo de construcción rustica y en mampostería, con tejas de barro y asbesto cemento. Los daños en las viviendas corresponden a grietas en muros y losas, humedad y además, presentan vibración asociada a la proximidad de la vía principal donde circulan un número considerable de vehículos de carga liviana y pesada. La estructura de algunas viviendas actualmente se encuentran reforzadas, siendo estas beneficiarias de recursos del FOREC.

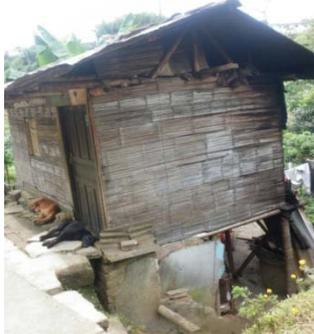
Manzana 361	
Predio 1

Predio	Material muros	Cubierta	Estado estructural	Observaciones
1	Esterilla	Lamina metálica	Malo	Ubicada en ladera, cimiento de guadua sobre muro en ladrillo existente, anti
2	Bahareque	Asbesto	Malo	Deslizamiento de ladera, socavación en muros, fisuras en muros y desplazamiento de columnas

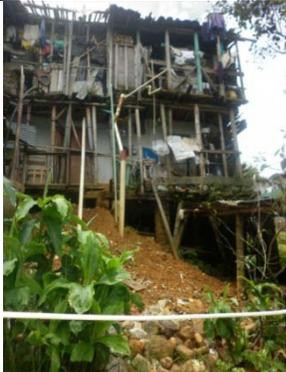
Manzana 274	
Predio 2

Predio	Material muros	Cubierta	Estado estructural	Observaciones
2	Bahareque	Teja de barro	Malo	Ubicada en ladera, 3 pisos, columnas en madera de sección insuficiente y luces muy grandes, cimientos en guadua mal apoyados, desprendimiento de material de repello
3b	Bahareque, esterilla	Teja de barro	Malo	Paredes ladeadas, madera en deterioro, no tiene columnas bloques de ladrillo cumplen con sostenimiento, humedad en paredes.
3a	Bahareque	Teja de barro	Regular	Solo columnas en la parte delantera, fachada en ladrillo

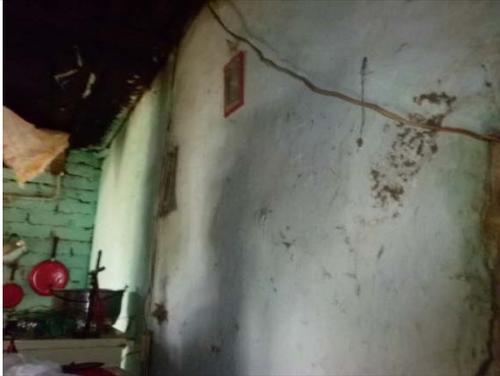
Predio 4

Predio	Material muros	Cubierta	Estado estructural	Observaciones
1	Bahareque	Teja de barro	Regular	Agrietamiento en paredes exteriores
4	Bahareque	Teja de barro	Malo	Anteriormente se había presentado colapso muro, ubicada en ladera, humedades
5	Bahareque, ladrillo	Teja de barro	Malo	Fisuras ocasionadas por humedad, grieta en pared después de sismo
6	Bahareque	Teja de barro	Malo	Presenta deterioro avanzado en las paredes y desprendimiento de material de repello, dejando ver la esterilla
10	Bahareque	Teja de barro	Regular	Tanque en nivel superior, pequeñas fisuras,
13	Ladrillo	Teja de barro	Regular	Presenta humedad en las paredes
14-2	Bahareque	Teja de barro	Malo	Fisuras en muros y losa,, descascaramiento, hundimiento del piso, deterioro de mampostería
16	Ladrillo	Teja de barro	Malo	Ubicada en zona de deslizamiento, último piso en bahareque, tanques en el piso superior, pisos con grietas, muro bahareque fisura 1 m

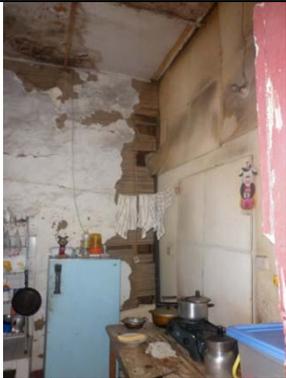
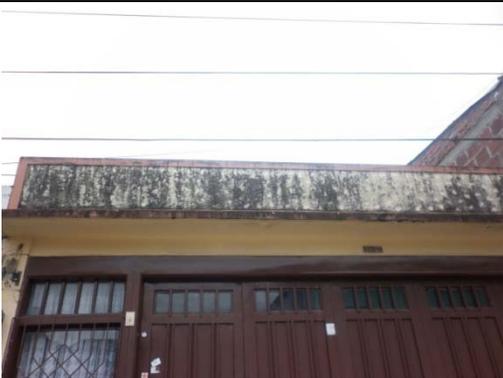
Manzana 218	
Predio 11	Predio 22

Predio	Material muros	Cubierta	Estado estructural	Observaciones
10	Bahareque	Teja de barro	Malo	Muros de ladrillo sin cimientos, descascaramiento paredes y humedades
11	Ladrillo	Teja de barro	Regular	Combinación bahareque con ladrillo, humedades
16	Bahareque	Teja de barro	Malo	Paredes presentan grietas, humedad y deterioro
17	Bahareque	Teja de barro	Regular	Techo en mal estado, fisuras en muro
23	Bahareque	Teja de barro	Regular	Combinación bahareque con ladrillo, humedades, cubierta mal estado, muro patio grieta a los alto (e=5mm)
28	Bahareque	Lamina metálica	Regular	Descascaramiento pintura, humedades en loseta superior
29	Bahareque	Teja de barro	Malo	Desplazamiento muro, fisuras considerables
34	Ladrillo	Teja de barro	Malo	Grietas y descascaramiento en paredes
35	Ladrillo	Teja de barro	Malo	Presenta grietas y fisuras, en las paredes de fachada se observan humedades y descascaramiento
42	Ladrillo	Concreto	Regular	Fisura a lo largo de la fachada superior

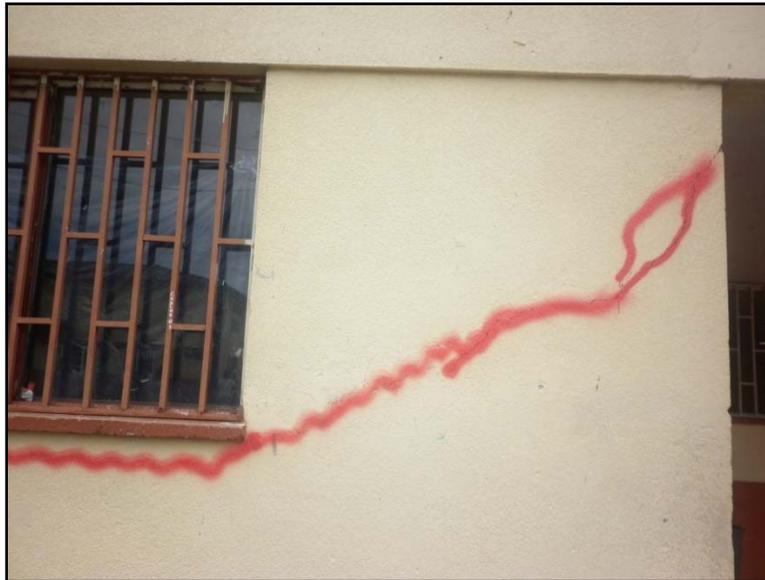
Se observan preocupantes grietas que su trazado tiene una inclinación de alrededor 45° y recorren toda la longitud del muro, éstas se conocen como fallas por cortante y son causadas por sobreesfuerzos, así como también por asentamientos diferenciales (Foto 10.3); igualmente se pueden apreciar fisuras entre las uniones de los muros que pueden ser el resultado de contracciones y dilataciones (Foto 10.4). Se presentan fisuras donde se encuentran vacíos en la mampostería ya sean ventanas o puerta, y también en los cabezales de la unión columna viga, lo cual indica sobreesfuerzos creados durante movimientos de cargas laterales (Figura 10.5). Otro aspecto para resaltar es la fisuración de las losas de las canchas de baloncesto, lo cual puede deberse a asentamientos del terreno de cimentación.

Foto 10.3. Grieta en uno de los salones del colegio.

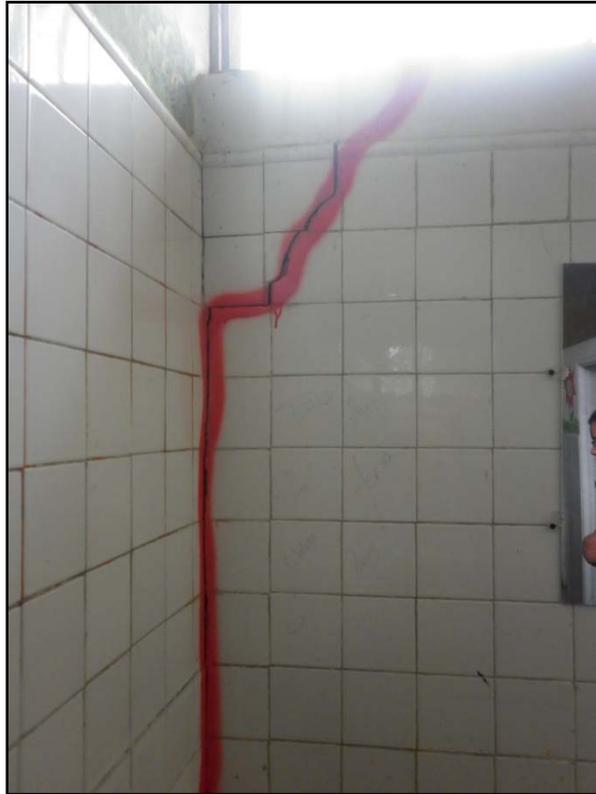
Foto 10.4. Grieta ($e=0.5\text{cm}$) entre unión de muros

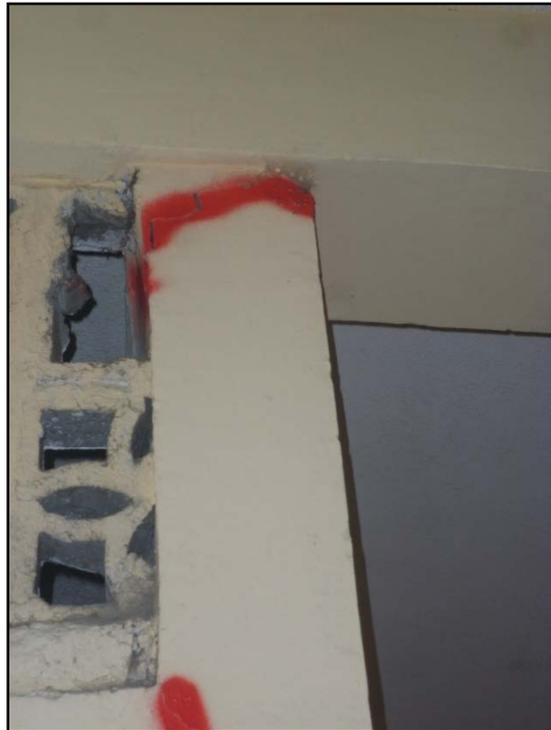
Foto 10.5. Fisura en columna por movimiento lateral

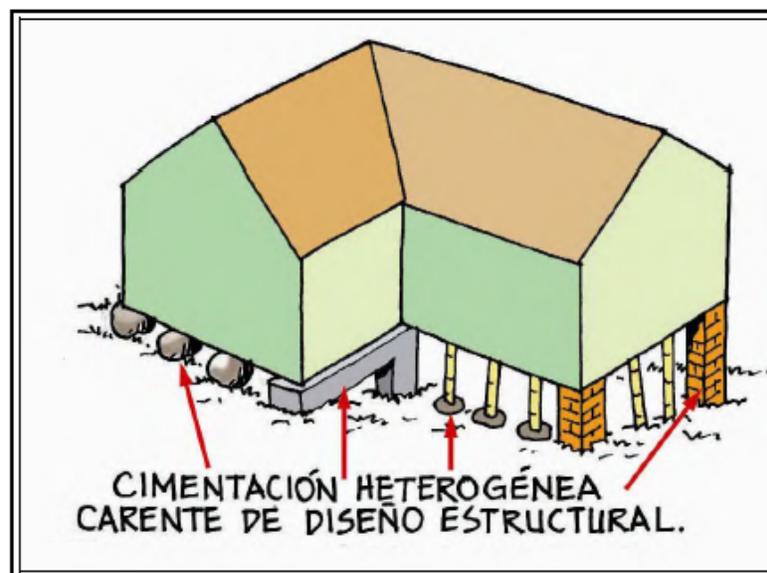
Se observaron graves casos de cimentaciones en las viviendas, principalmente en aquellas ubicadas en zonas de laderas. Este tipo de edificaciones presentan como elementos de transmisión de cargas guaduas, columnas en ladrillo o concreto y muros en ladrillo, sin embargo éstos no tienen una buena disposición y generalmente su base de cimiento no alcanza a llegar a un estrato de suelo firme para brindar la estabilidad que necesita la vivienda (Figura 10.16), ejemplos de este tipo se encontraron en las manzanas 260 y 274. Esta característica pone en alto riesgo la integridad estructural porque con cualquier deslizamiento de material, los cimientos también van a ceder provocando el colapso. También se observó que algunas viviendas no tienen bases de cimientos, lo cual significa una transmisión inadecuada de las cargas.

Figura 10.16 Tipos de cimentación encontrados. Fuente: AIS, 2002

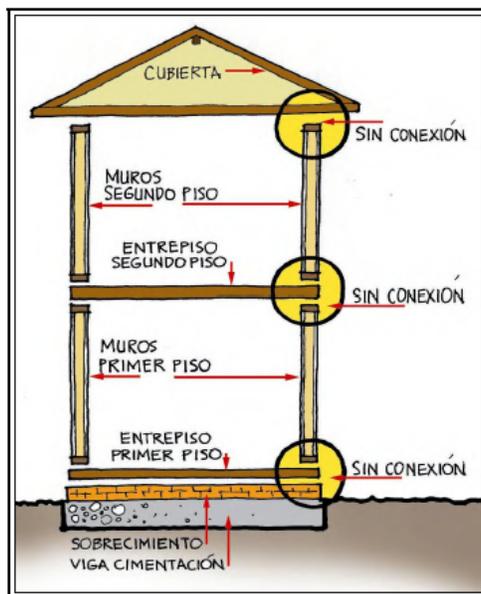
Un aspecto muy importante es la falta de elementos conectores entre muros y uniones entre muros y la estructura de cubierta, lo cual hace de la vivienda susceptible ante cargas externas que pueden provocar su colapso. Además que aquellas estructuras que tienen 2 o más pisos no presentan continuidad en sus elementos (Figura 10.15).

Figura 10.15 Detalle de malas conexiones entre miembros estructurales. Fuente: AIS, 2002

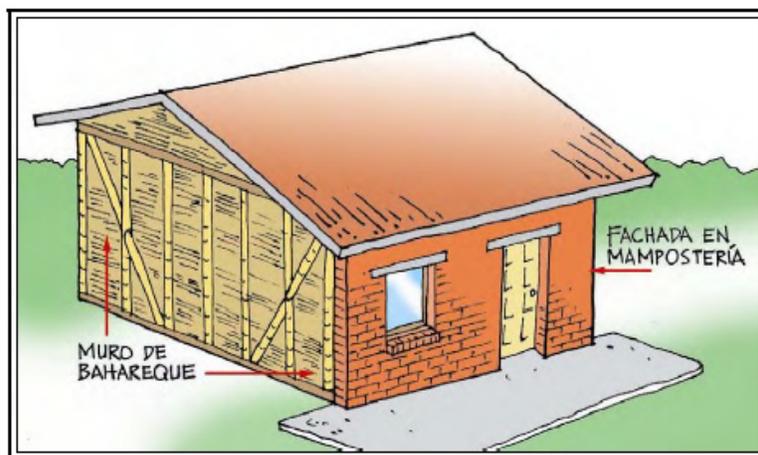
De acuerdo a la información recopilada, algunos predios fueron beneficiados con el programa FOREC, éstos tienen la característica de estar conformados por dos sistemas estructurales: el bahareque y los muros de ladrillo (figura 10.16). Aunque estas adecuaciones pudieran representar una mejora a la vivienda también la afectan ante un sismo o cargas laterales, ya que como no se presentan juntas constructivas las deformaciones entre ambos materiales han generado fisuras o grietas en los muros portantes.

Figura 10.16. Combinación de sistemas constructivos. Fuente: AIS, 2002

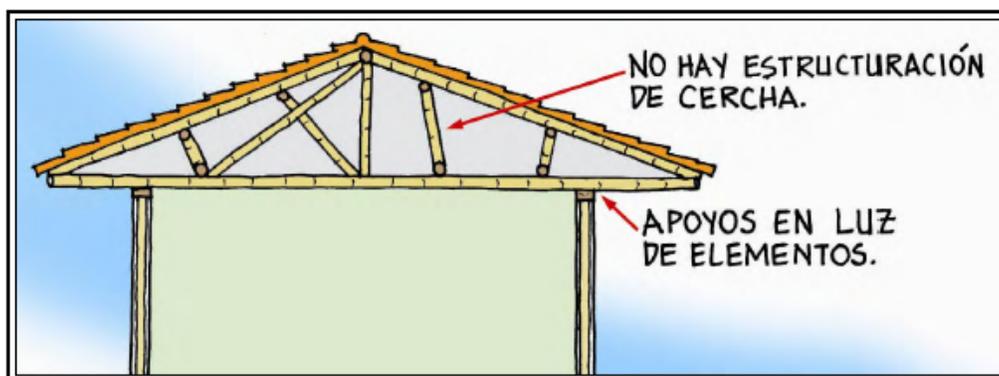
En particular para la mayoría de viviendas, se observaron problemas en cuanto al estado de las cubiertas como se mencionó inicialmente, donde las guadas o maderas que forman la celosía que soportan las tejas de barro o láminas de eternit, no tienen una estructuración idónea para la distribución de cargas, están organizadas de una forma desordenada y cada cercha se encuentra apoyada en la luz libre de los muros, no en columnetas para una adecuada transmisión de cargas (Figura 10.17).

Figura 10.17 Disposición de cerchas encontradas. Fuente: AIS, 2002

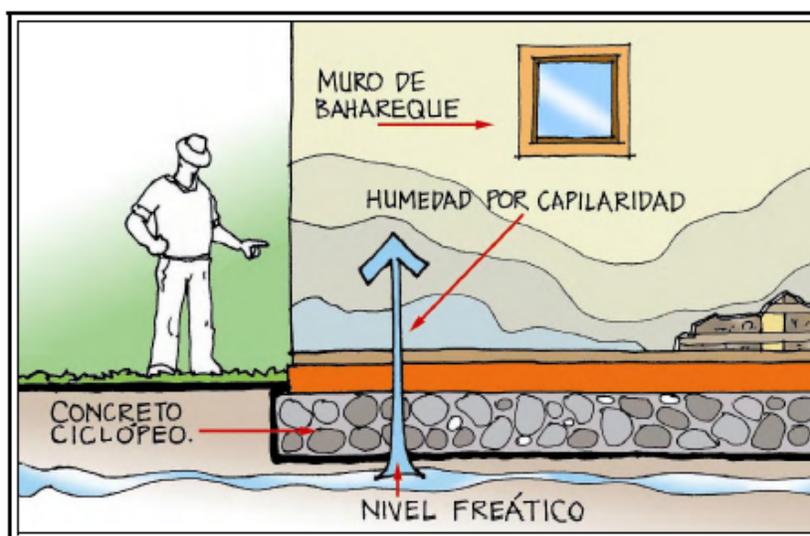
Igualmente la presencia de humedades es un factor común, que se detalla principalmente en las paredes exteriores por la falta de canales para las aguas lluvias que escurren por las cubiertas, además como las edificaciones en su mayoría no tiene alerones amplios, la lluvia pega directamente en las paredes. También en los muros internos se observan humedades causadas por infiltraciones ya sea por fallas en tuberías como por el fenómeno de capilaridad (Figura 10.18), en algunos casos van acompañadas por musgos.

Figura 10.18 Una de las causas de aparición de humedades. Fuente: AIS, 2002

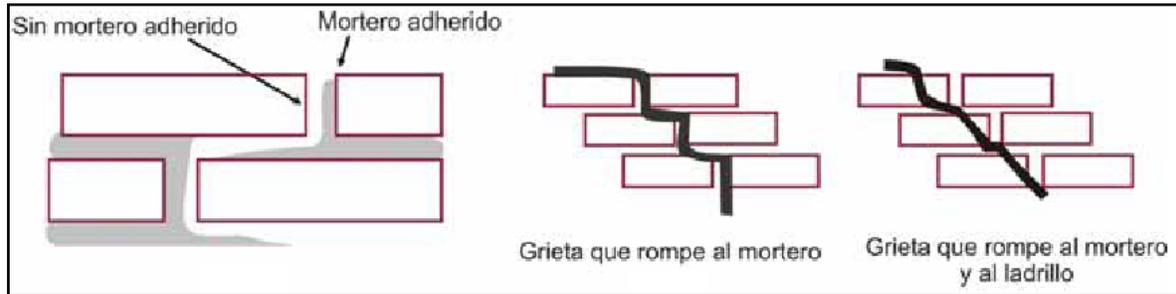
En algunos predios se presentan muros de mampostería que evidencian los malos procedimientos al momento de construcción, los morteros de pega presentan mala consistencia por la falta de cal y los ladrillos se encuentran mal posicionados. También se tiene la presencia de fisuras que rompen los ladrillos y al mortero lo cual es un claro indicio de sobreesfuerzos (Figura 10.19).

Figura 10.19 Fallas que se presentan en muros de mampostería. Fuente: Ciser

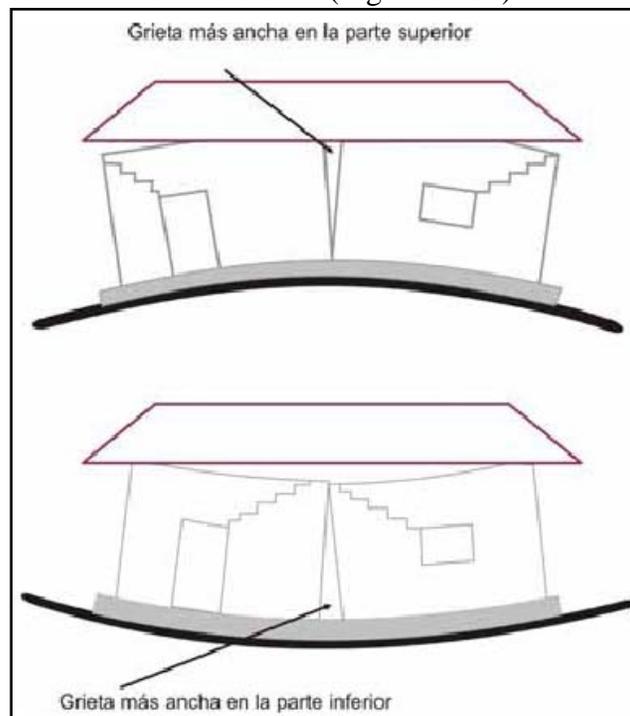
Además, también es evidente el problema de la desestabilización de los suelos donde se encuentran cimentadas las edificaciones con la aparición de fisuras en las losas de piso o desnivel de éstas, principalmente este fenómeno se halló en los terrenos de relleno del sector del barrio Monserrate y aquellos ubicados cerca de las zonas donde se han presentado deslizamiento. Igualmente por esta causa se pueden deber muchas de las fisuras encontradas en los muros de dichas viviendas (Figura 10.20).

Figura 10.20 Aparición de fisuras y grietas por desestabilización de suelos. Fuente: Ciser
