Convenio Interadministrativo CVC No.040 de 2014

“AUNAR ESFUERZOS Y RECURSOS TÉCNICOS Y ECONÓMICOS PARA REALIZAR LOS ESTUDIOS DE RIESGO POR INUNDACIONES, Y LA PROPUESTA DE MITIGACIÓN, PARA LAS ÁREAS VECINAS AL PROYECTO PLAN JARILLÓN DE CALI”

INFORME FINAL

**MUNICIPIOS DE SANTIAGO DE CALI, PALMIRA, CANDELARIA Y YUMBO
DEL VALLE DEL CAUCA**

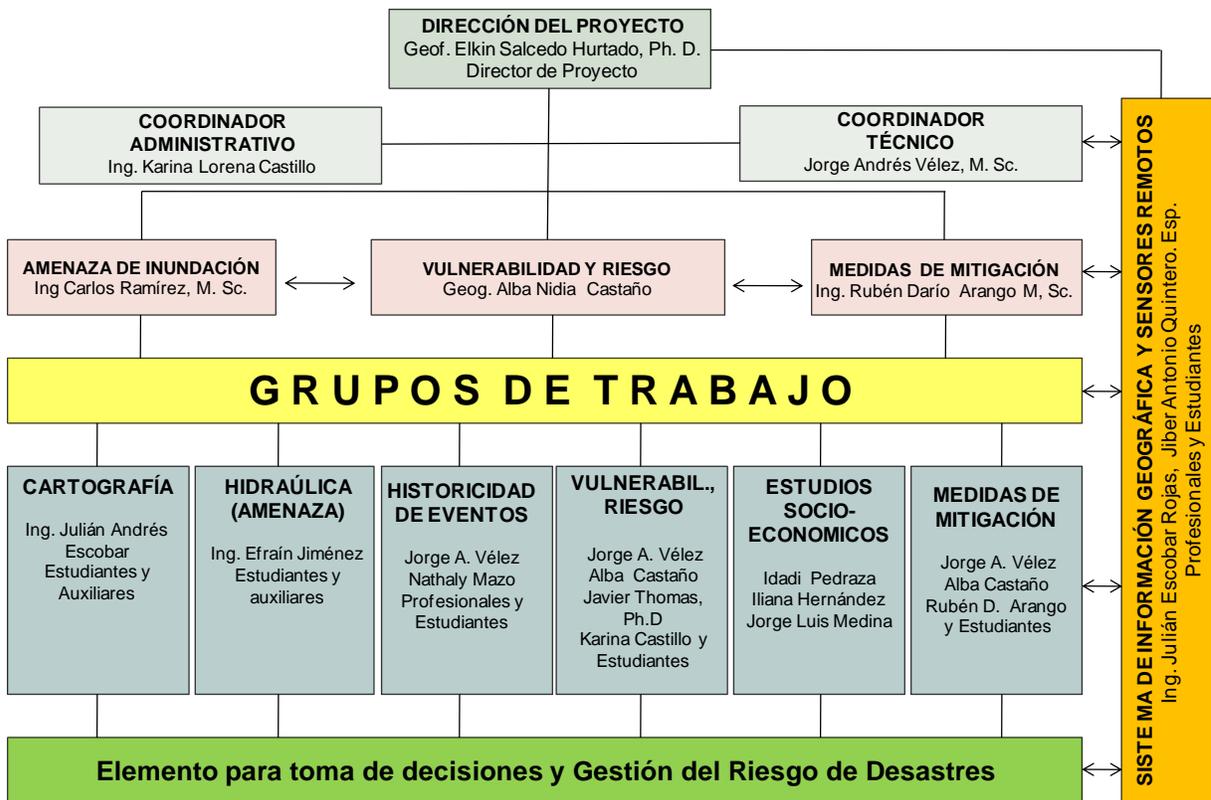
Figura 1.2. Estructura orgánica del proyecto

Para tal fin, se incorporaron profesionales y estudiantes de diversas disciplinas, quienes bajo una estructura matricial, fueron agrupados por áreas de trabajo con tareas y responsabilidades específicas. En la Figura 1.2 se muestra el organigrama, estructura y conformación de los grupos de trabajo.

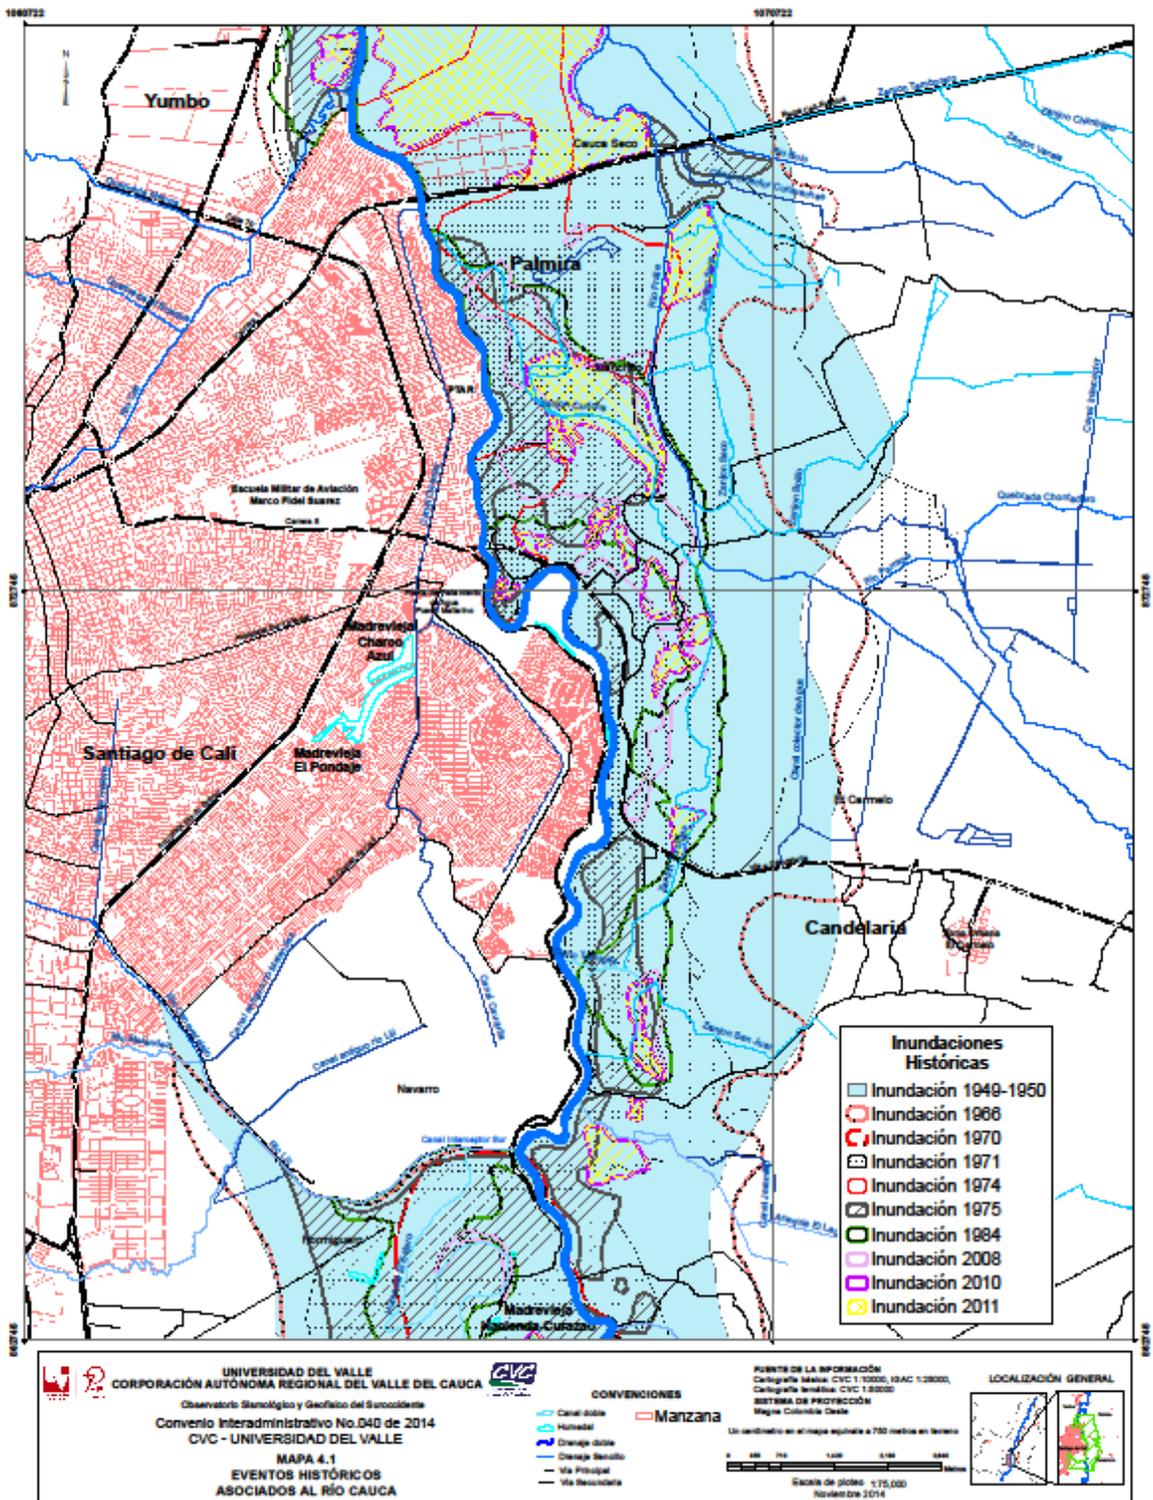
En el Mapa 4.1 se hace un registro de los eventos históricos de inundación que se han presentado en el área de estudio, el cual la información se tomó de las noticias registradas en la prensa, así como la información de inundaciones totales proporcionada por la CVC, esta última fue uno de los suministros para la elaboración del mapa de inundación y mapa de amenaza del presente estudio.

Mapa 4 1. Eventos históricos de inundaciones asociado al desbordamiento del río Cauca en los municipios de Candelaria, Palmira, Santiago de Cali y Yumbo en el periodo de 1949 del 2014

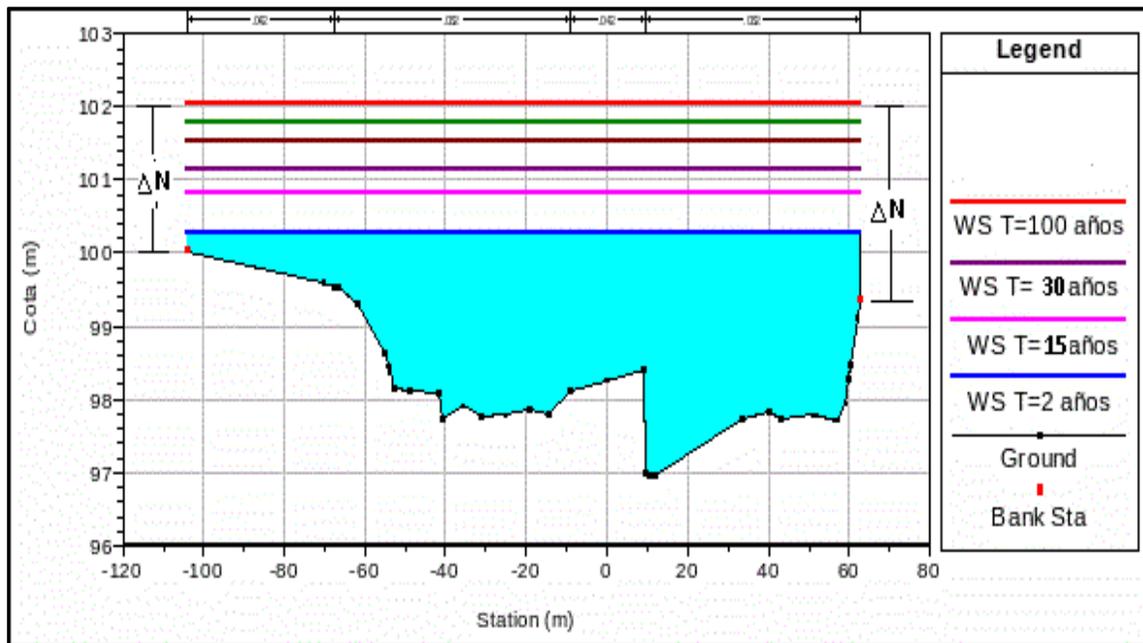
Los mapas de inundación se generaron a partir de los resultados del modelo matemático MIKE11, el cual arroja niveles de caudal referidos a cada sección transversal, lo que representa la altura del agua del río en la crecida (Figura 5.4).

Figura 5.4. Niveles de caudal en una sección transversal según periodo de retorno, resultado del MIKE11

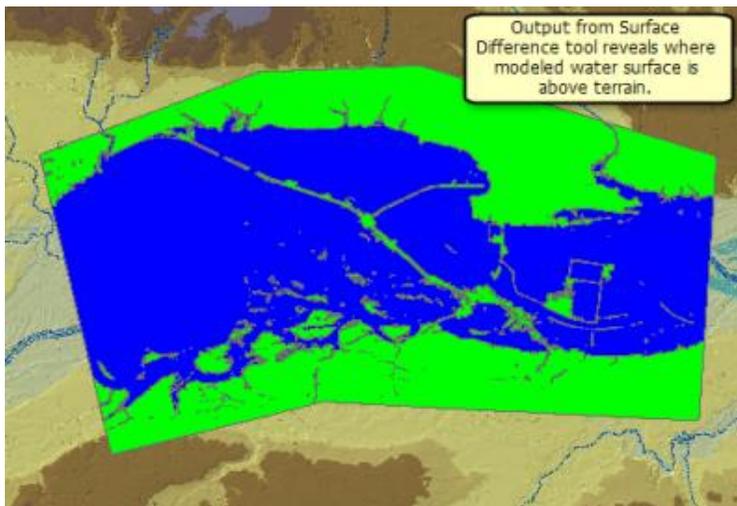
Figura 5.8. Resultado

La salida principal de la herramienta Diferencia de superficie es una entidad tipo polígono. Cada polígono se clasifica como, **ABOVE**, **BELOW** o **EQUAL** de modo que puede decir donde la superficie de agua modelada está por encima del dataset de terreno. Estas áreas están inundadas potencialmente, en azul (Figura 5.8).

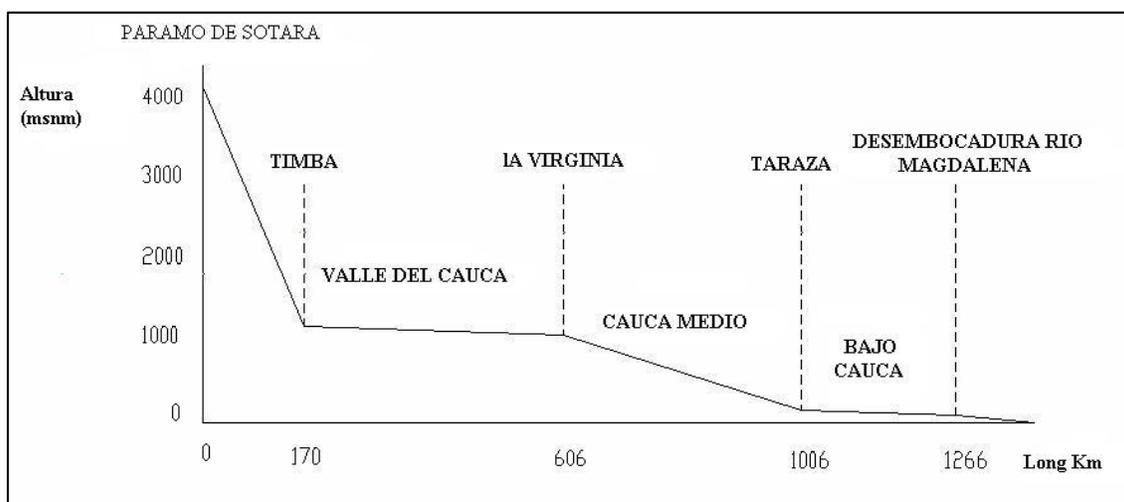
Figura 6.1. Perfil General de la Cuenca del Río Cauca

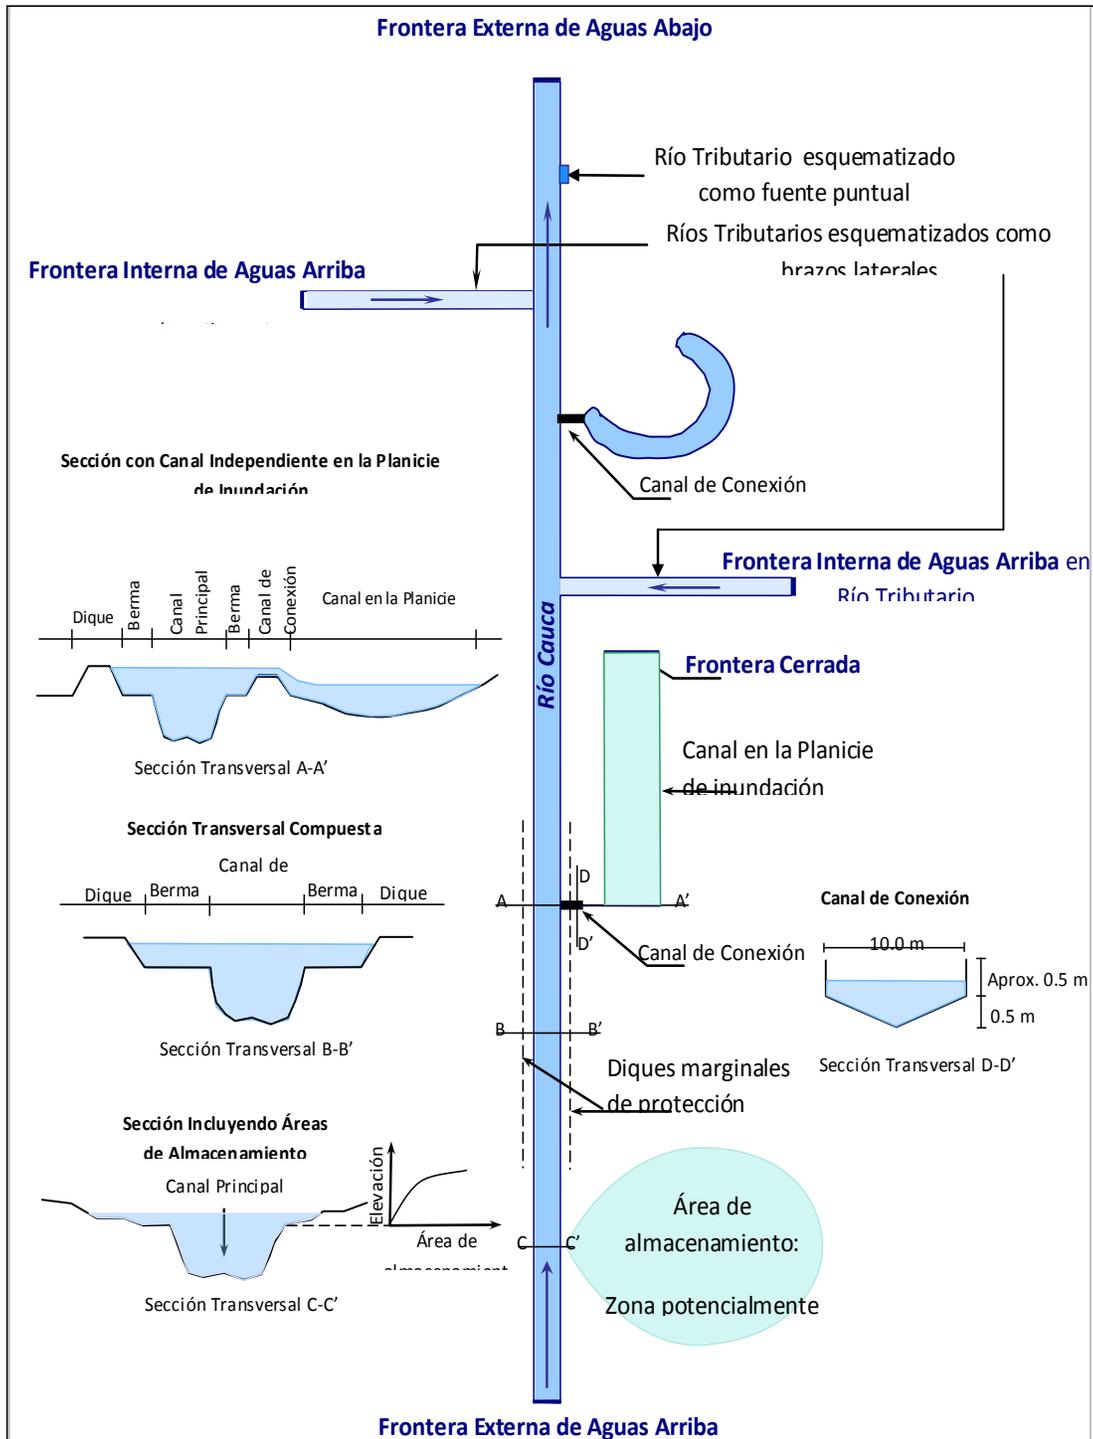
A continuación se describen los tres tipos de representaciones o esquematizaciones adoptadas para la planicie aluvial.

Figura 6.4. Esquematización del Sistema río Cauca – Tributarios – Planicie – Humedales

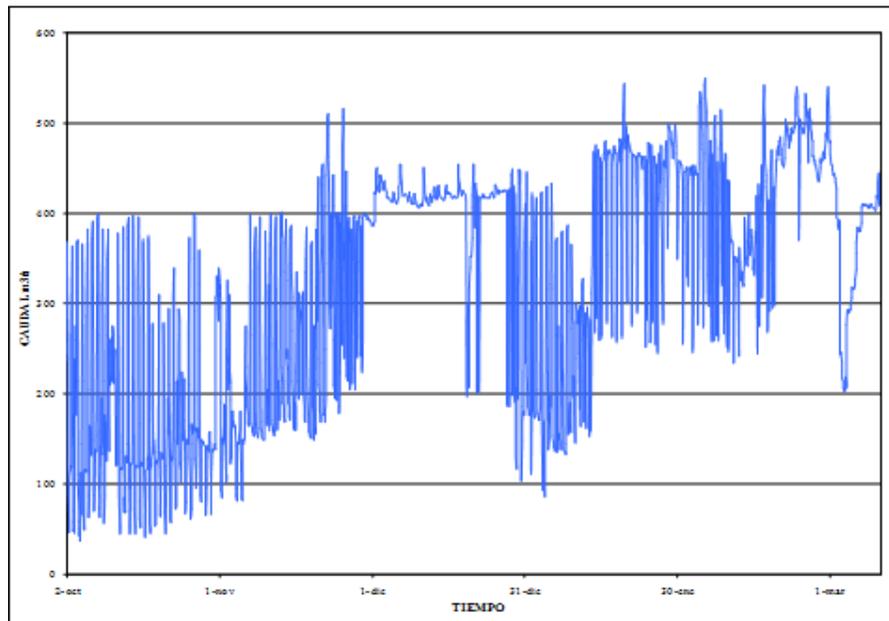
La frontera superior o aguas arriba del modelo se localizaron en la estación hidrométrica de La Balsa, la cual se encuentra en la abscisa K 27 + 385. La abscisa K0+000 corresponde al eje de la presa de Salvajina. Para las diferentes simulaciones en esta frontera superior se introdujo, como condición hidrodinámica, la serie de caudales diarios (Figura 6.5)

Figura 6.5. Condición hidrodinámica en la frontera aguas arriba Serie de caudales Estación: La Balsa. Periodo: Octubre 1998 - Marzo 1999

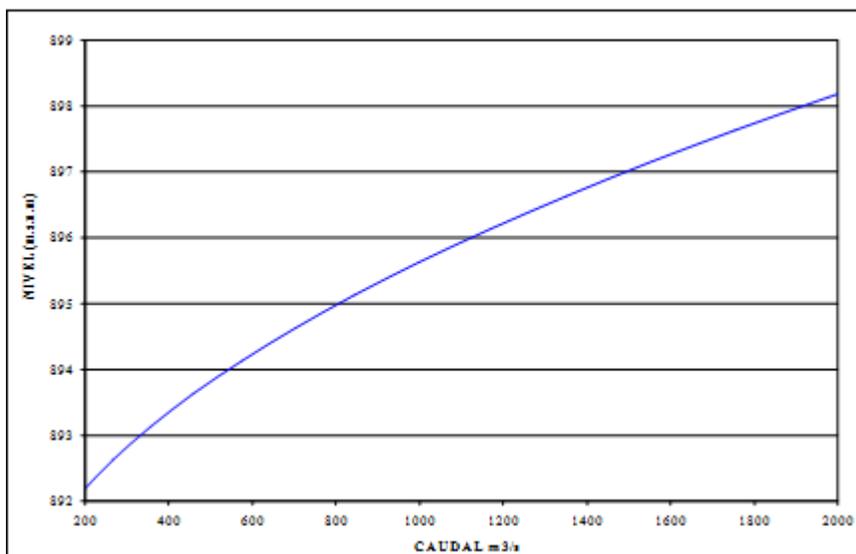
La frontera inferior o aguas abajo del modelo del río Cauca se localizaron en la estación hidrométrica de La Virginia. Como condición hidrodinámica de frontera se utilizó la curva de calibración nivel – caudal de esta estación (Figura 6.6).

Figura 6.6. Condición hidrodinámica en la frontera aguas abajo curva de calibración
 Nivel Caudal Estación: La Virginia Periodo: Octubre 1998 – Marzo 1999

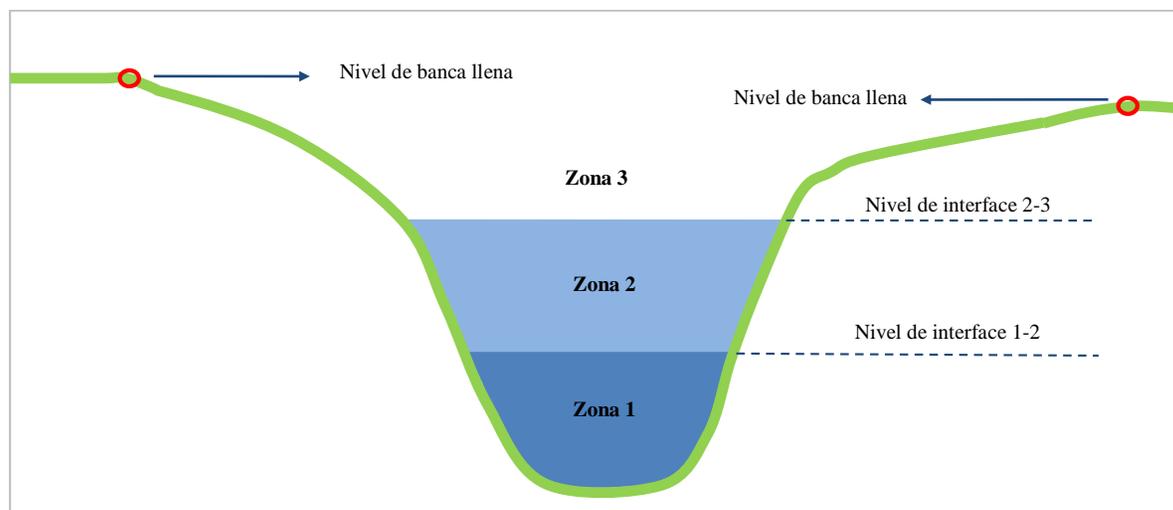
Figura 6.7. Zonas y niveles de interface en una sección típica del río Cauca

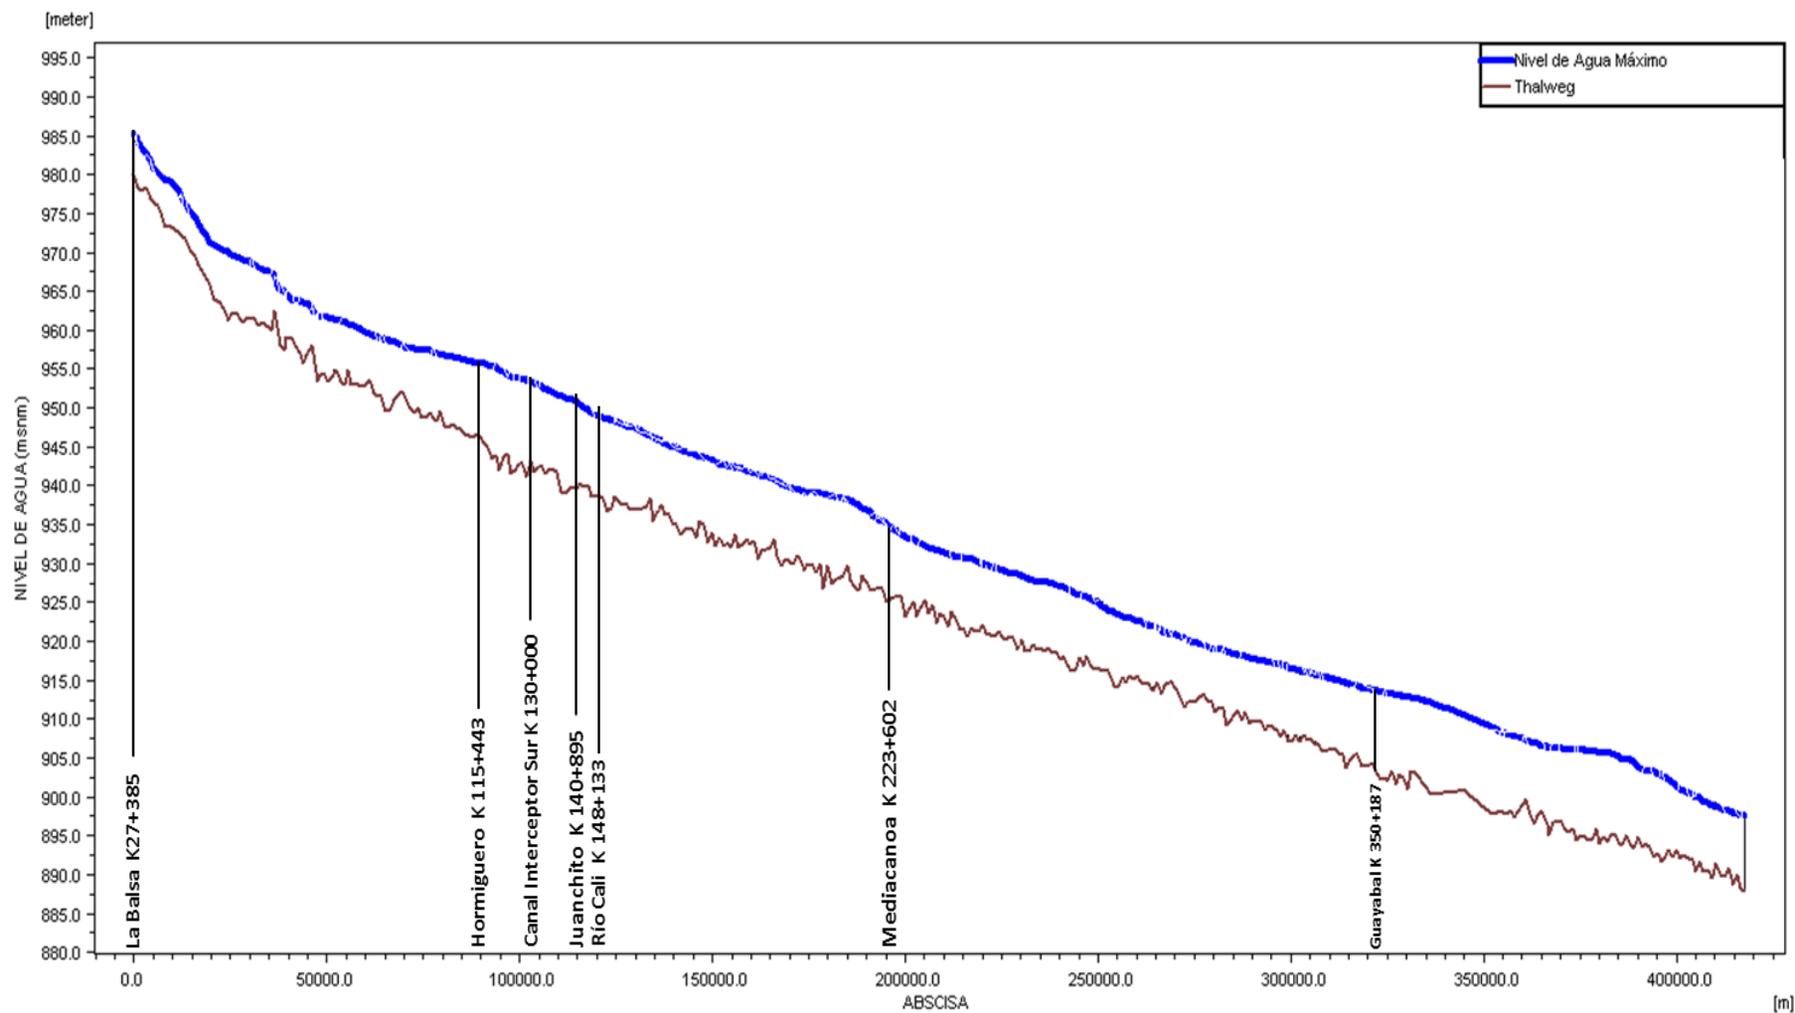
Figura 6.9. Niveles de agua en el río Cauca calculados mediante modelación matemática Tramo La Balsa – La Virginia Creciente con un período de retorno de 100 años.

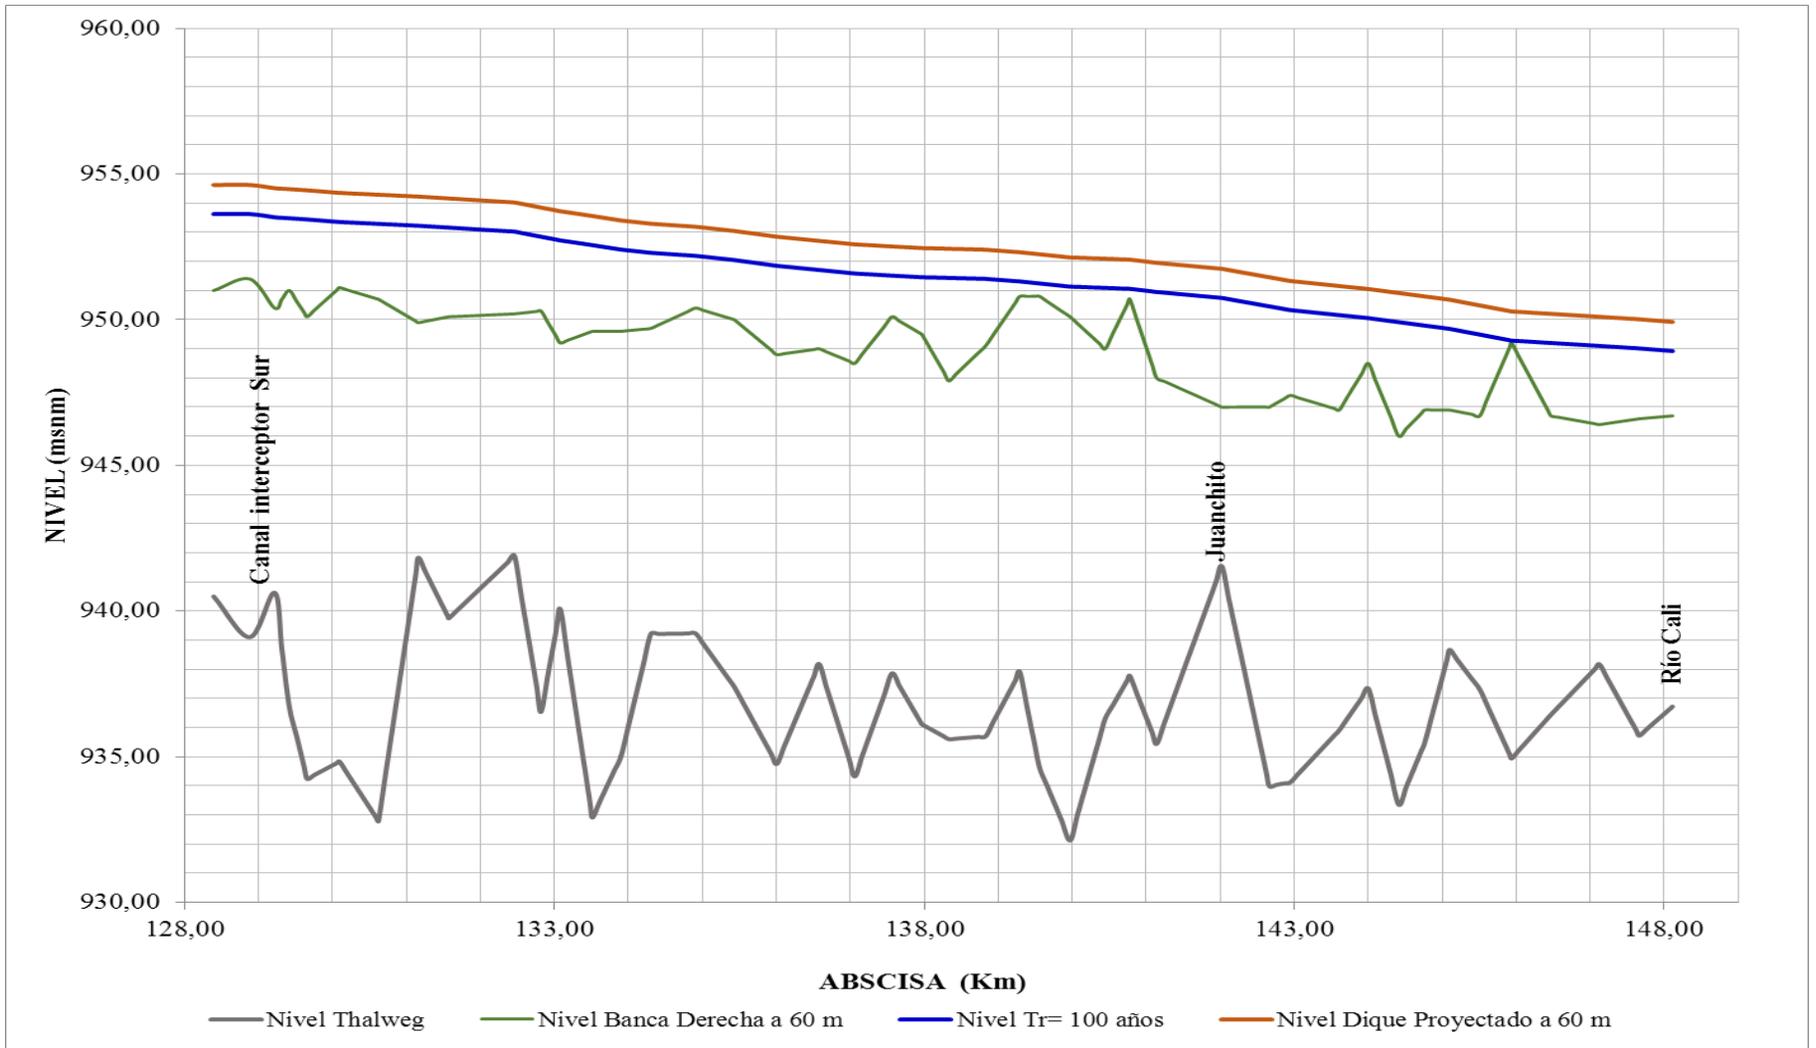
Figura 6. 10. Niveles de agua calculados mediante la simulación numérica en el río Cauca en el tramo Canal Interceptor Sur - Río Cali para una creciente con un período de retorno de 100 años.

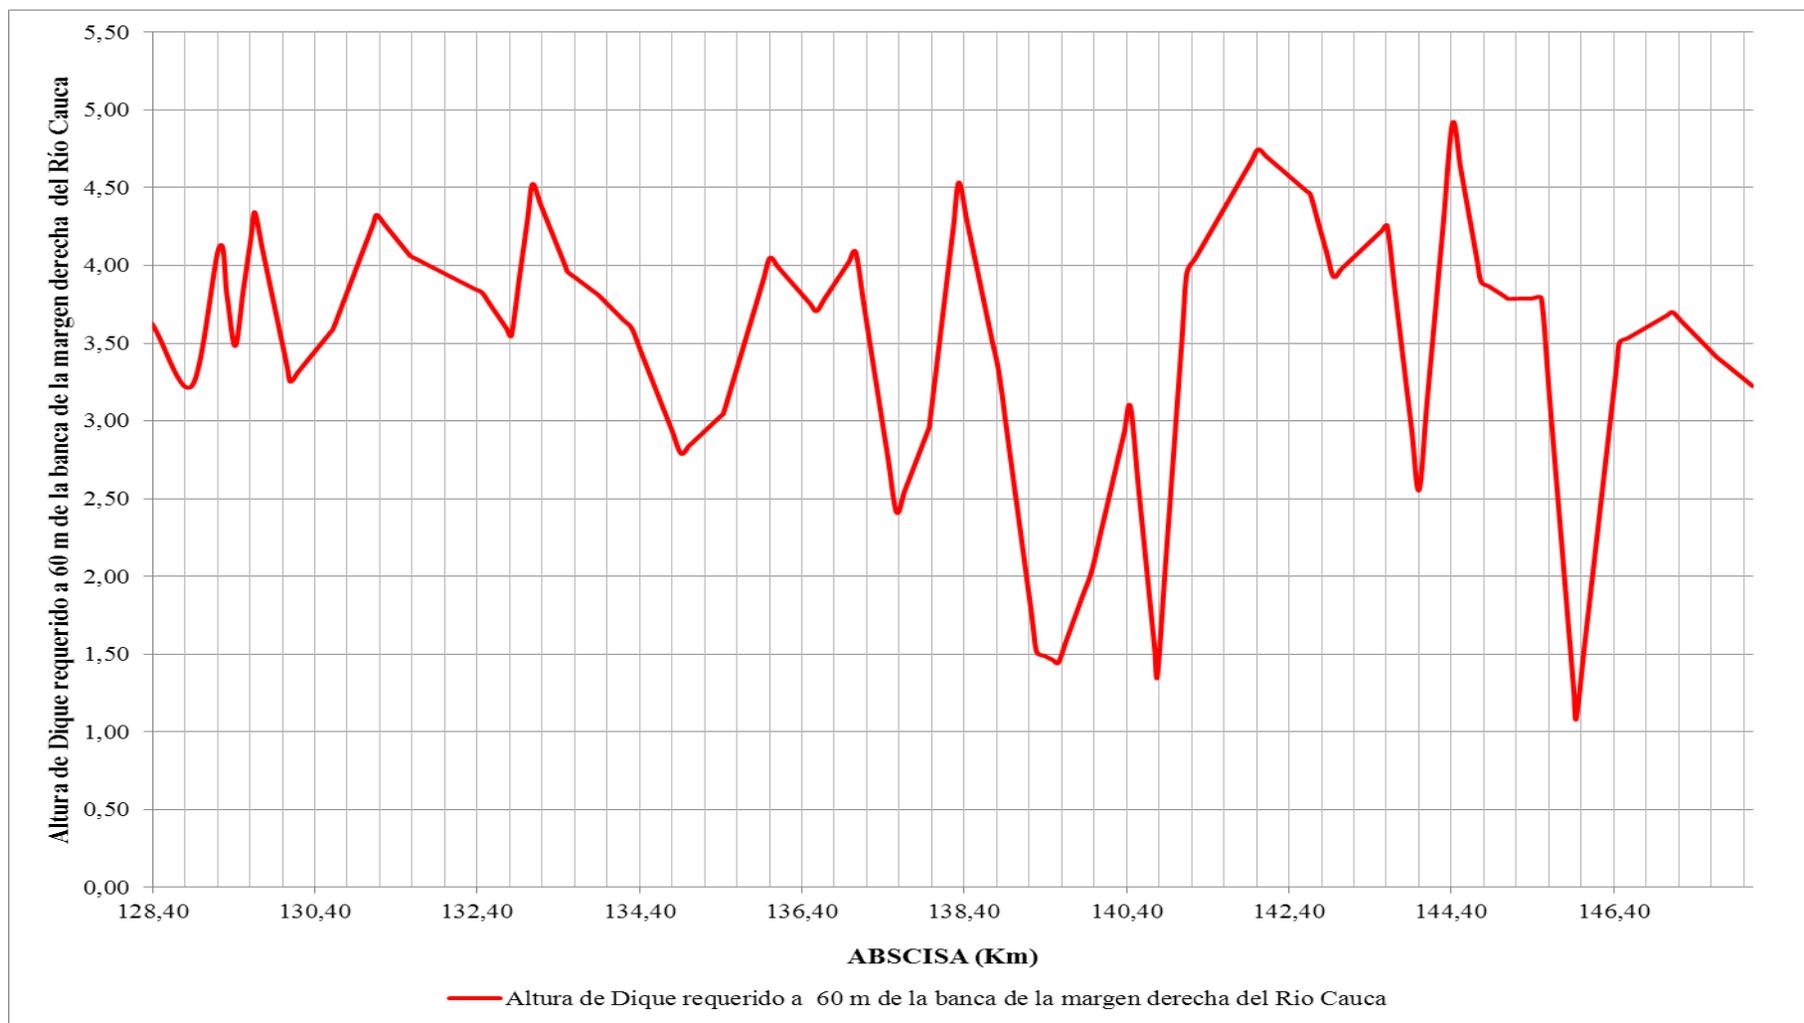
requerido varía a lo largo del tramo de estudio en un rango amplio entre 1,0 m y 5,0 m, aproximadamente; sin embargo, se puede decir que en promedio la altura del dique de protección a construir en la margen derecha del río Cauca fluctúa entre cerca de 3,5 y 4,0 m.

Figura 6.11. Altura de Dique requerido a 60 m de la banca de la margen derecha del río Cauca para una creciente con un periodo de retorno de 100 años en el tramo Canal Interceptor Sur – Río Cali

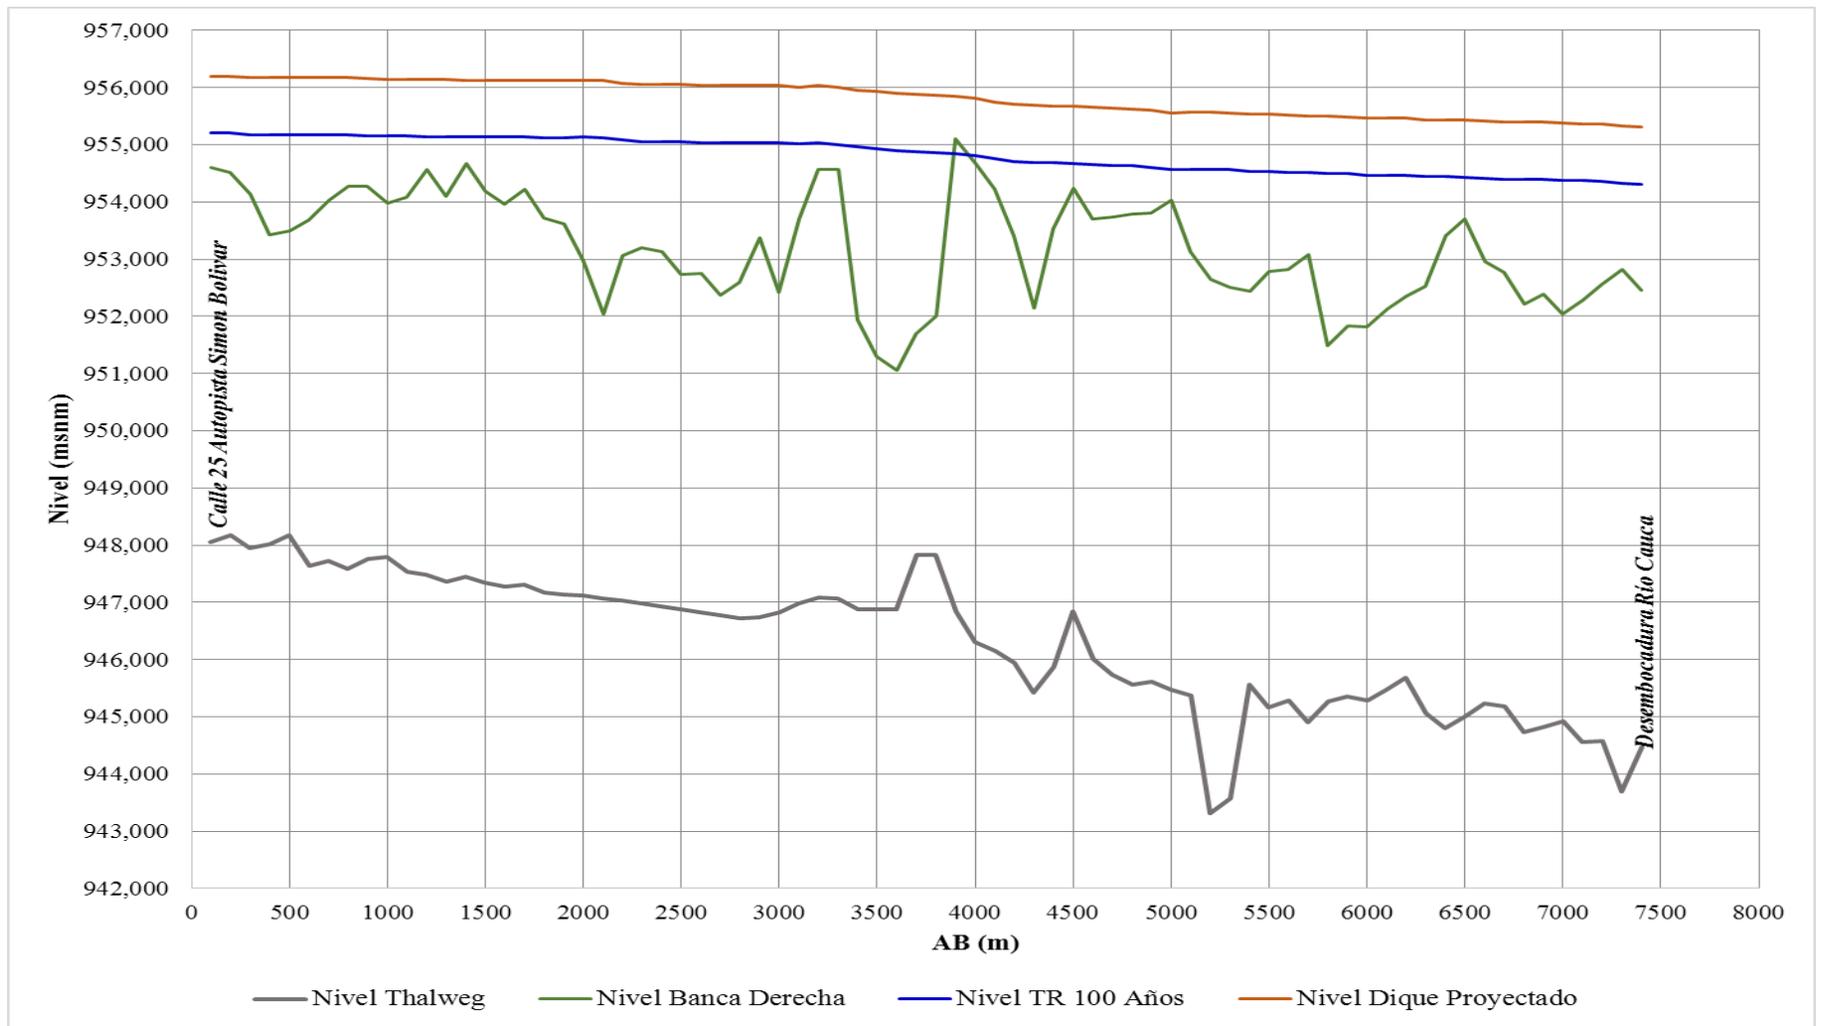
Figura 6. 12. Niveles de agua en el Canal Interceptor Sur en el tramo entre la Calle 25 y la desembocadura en el río Cauca para una creciente con un período de retorno de 100 años

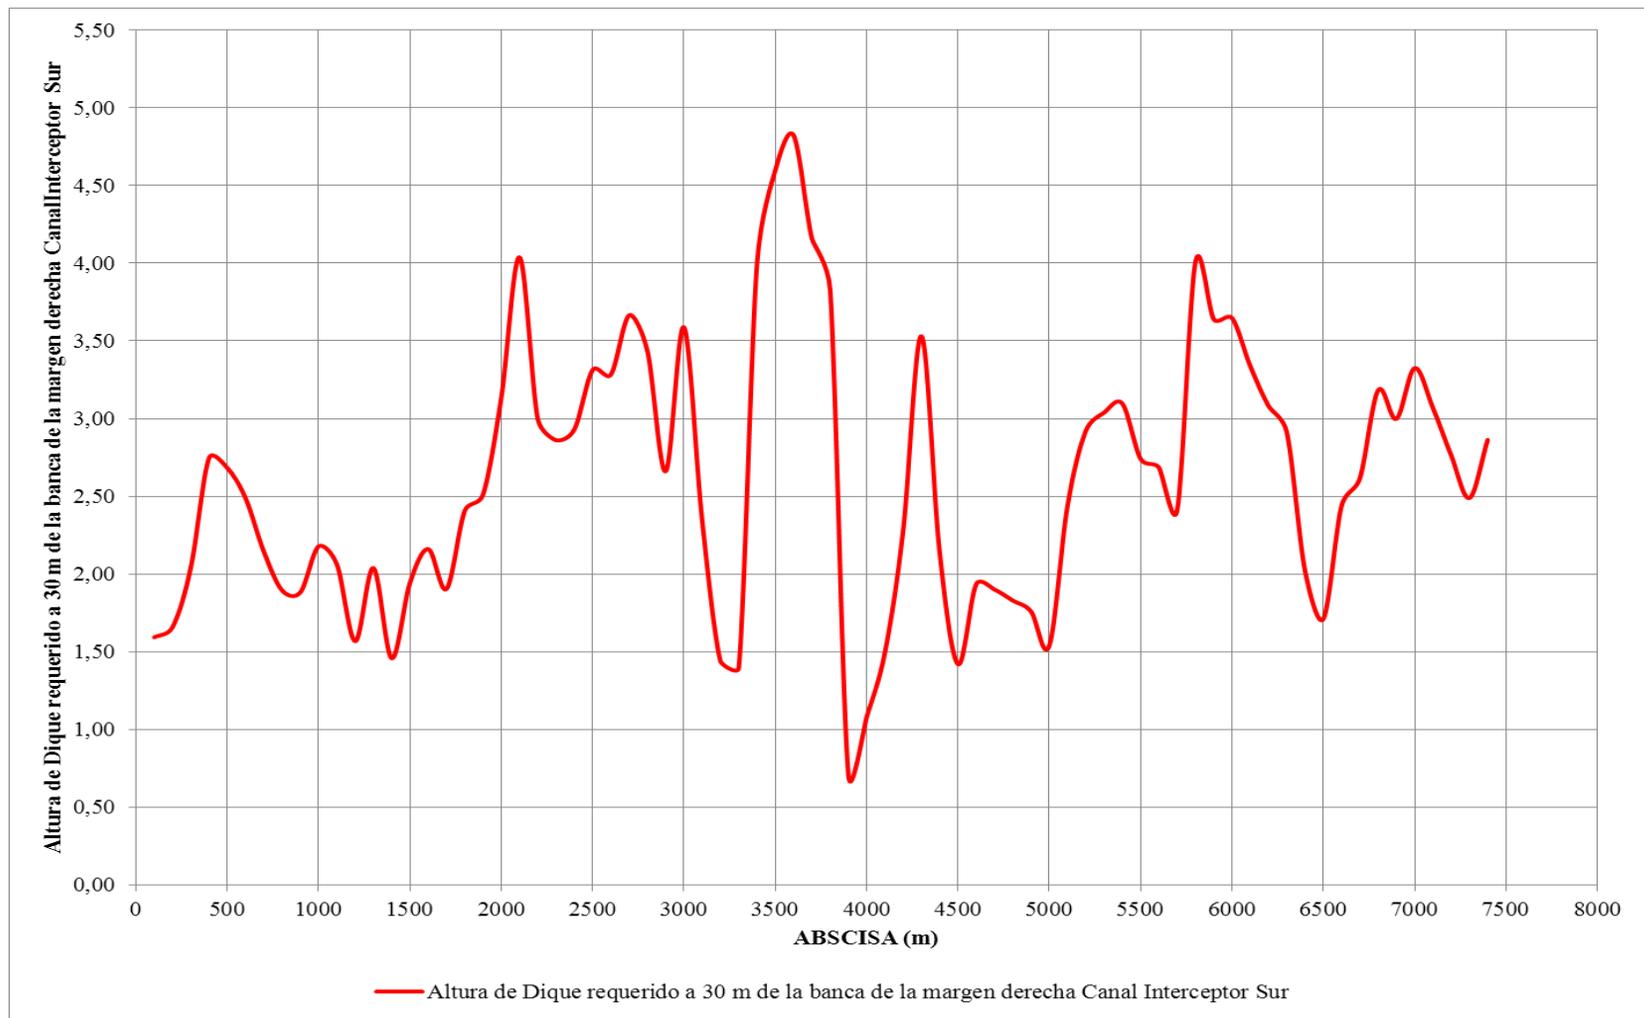
En la Figura 6.13 se presenta la altura que deberá tener el dique de protección sobre la margen derecha del Canal Interceptor Sur, ubicado a 30 m de la banca del canal, en el tramo comprendido entre la Calle 25 (Autopista Simón Bolívar) y su desembocadura en el río Cauca. Debido a la irregularidad del terreno, la altura del dique de protección requerido varía a lo largo del tramo de estudio en un rango amplio entre 0,7 m y 4,7 m, aproximadamente; no obstante, es posible decir que en promedio la altura del dique de protección a construir sobre la margen derecha del Canal Interceptor Sur fluctúa entre unos 3,0 y 3,5 m.

Figura 6.13. Altura de Dique requerido a 30 m de la banca de la margen derecha del Canal Interceptor Sur para una creciente con un periodo de retorno de 100 años

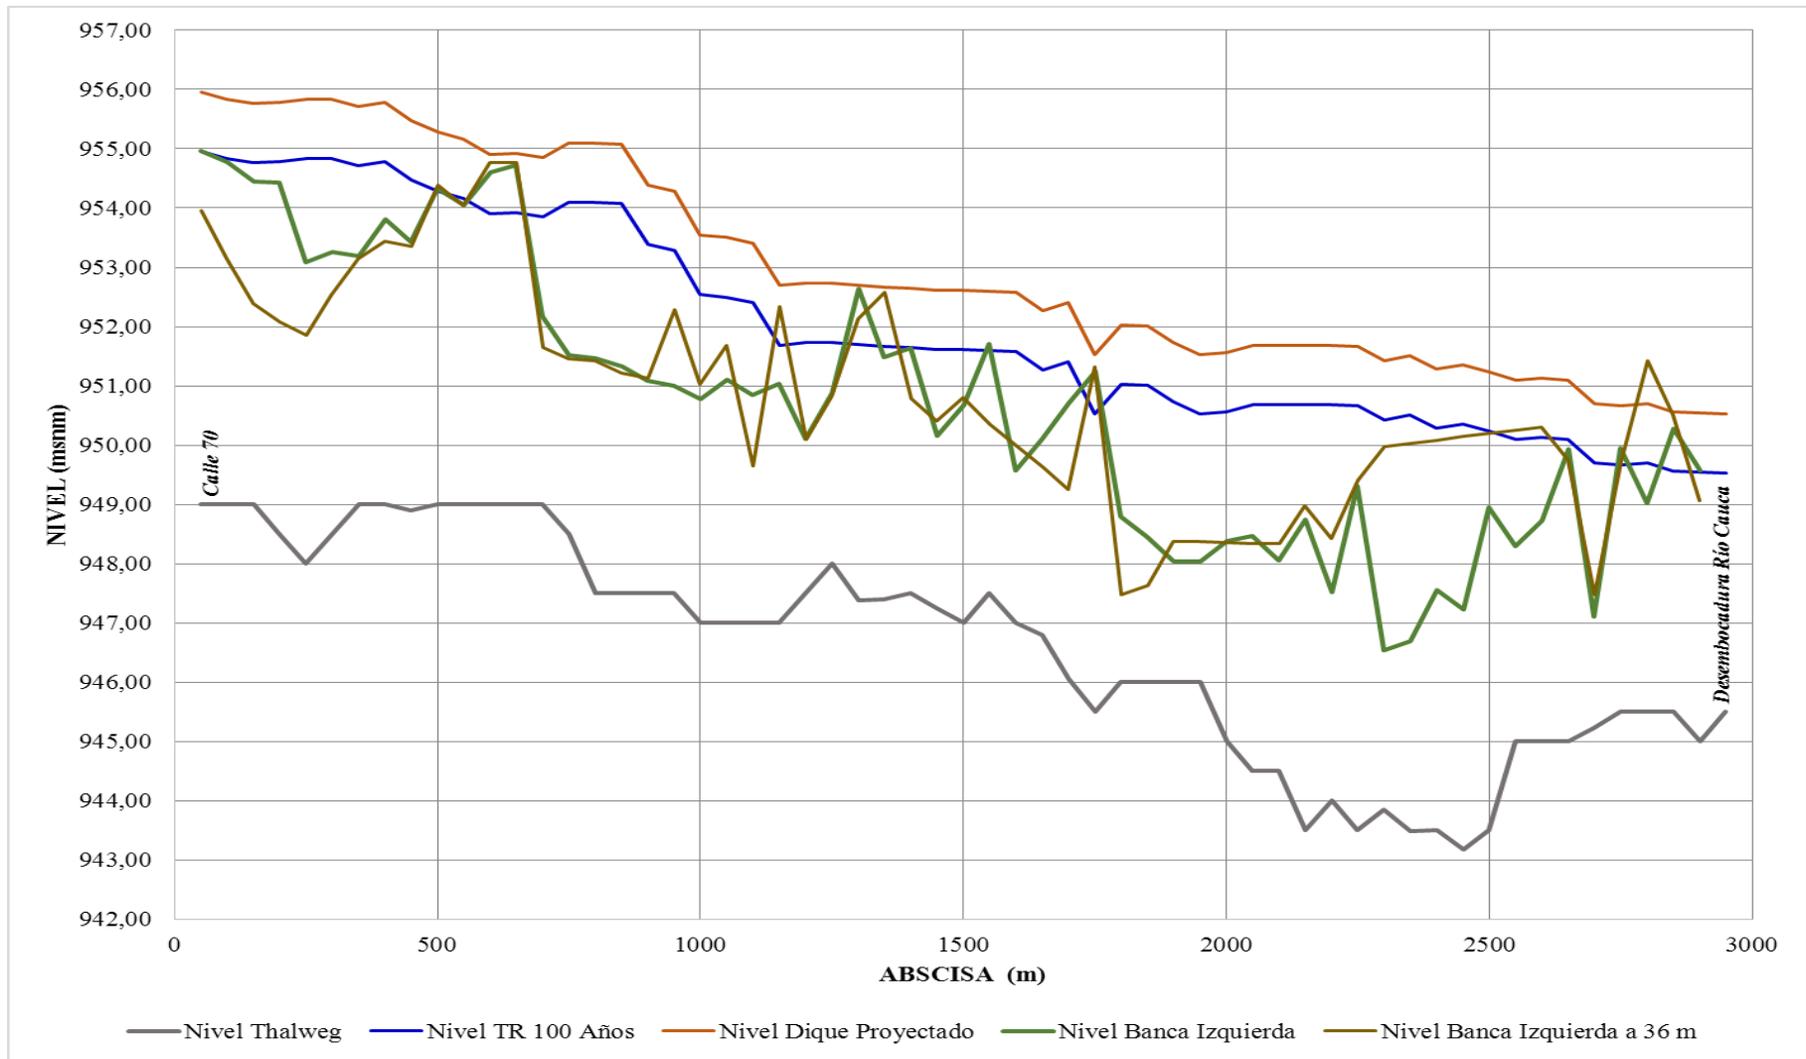
Figura 6.14. Niveles de agua el Río Cali y niveles del dique proyectado en el tramo entre la Calle 70 y la desembocadura en el río Cauca para una creciente con un período de retorno de 100 años

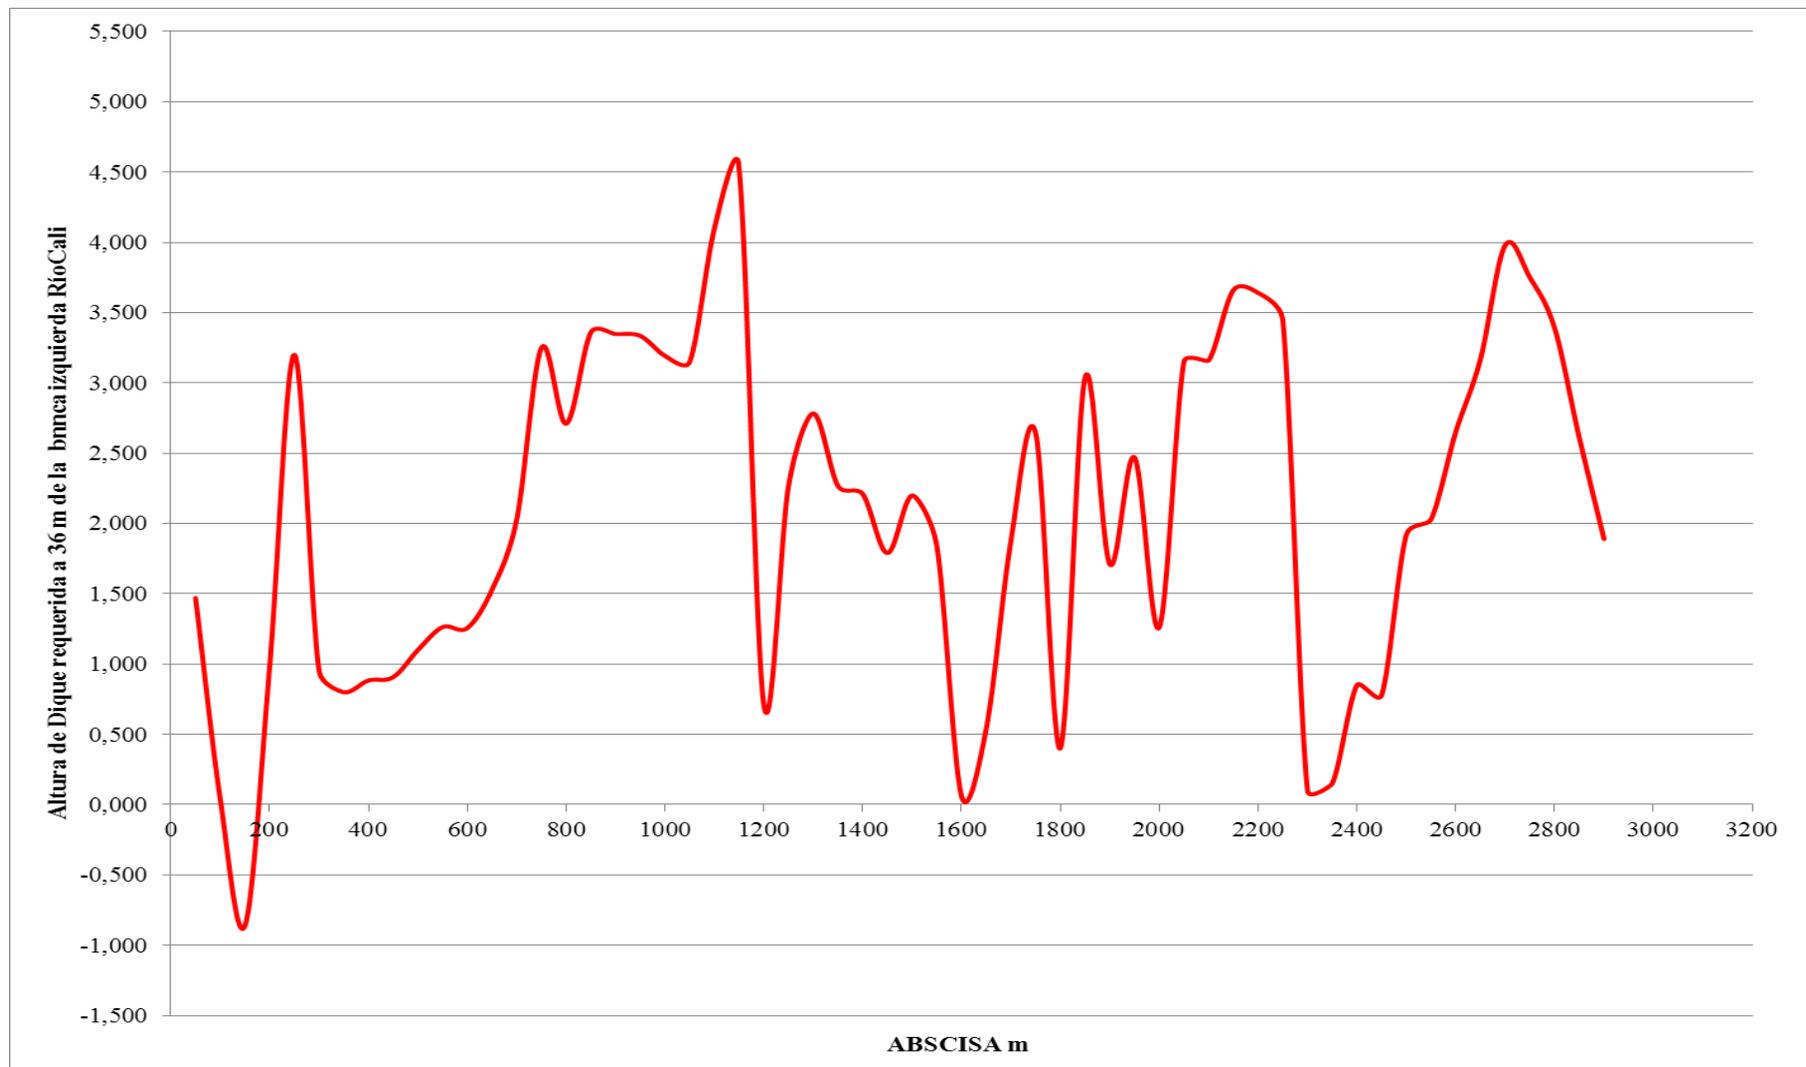
En la Figura 6.15 se presenta la altura que deberá tener el dique de protección sobre la margen izquierda del río Cali, ubicado a 30 m de la banca del río en el tramo comprendido entre la Calle 70 y su desembocadura en el río Cauca. Como puede apreciarse en la figura, la altura del dique de protección requerido varía a lo largo del tramo de estudio en un rango amplio entre 0,0 m y 5,0 m, aproximadamente; sin embargo, se puede decir que en promedio la altura del dique de protección a construir en la margen izquierda del río Cali fluctúa entre unos 2,5 y 3,0 m.

Figura 6.15. Altura del Dique requerido a 30 m de la banca de la margen izquierda del río Cali para una creciente con un periodo de retorno de 100 años

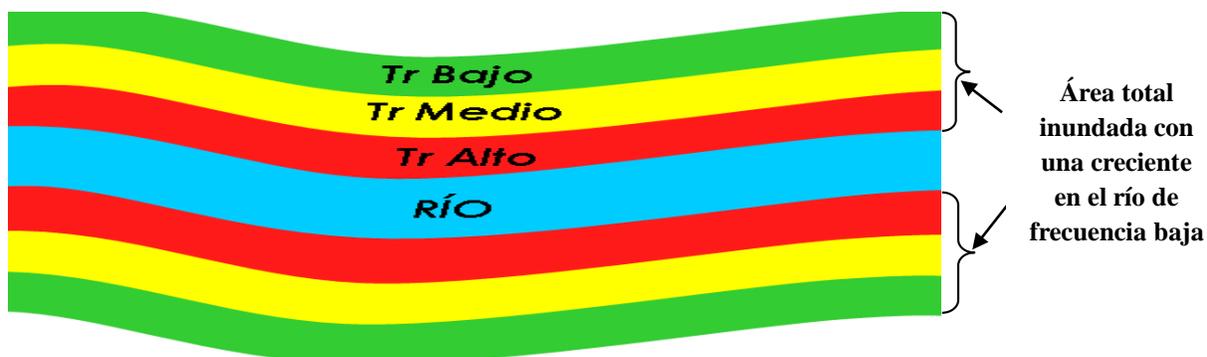
es afectada únicamente por el evento de frecuencia baja, por lo cual esta área corresponde únicamente al nivel de frecuencia de inundación baja (Figura 6.18).

Figura 6.18. Área inundada en la planicie cuando se presenta en el río una crecida de frecuencia baja.
