Convenio Interadministrativo CVC No.040 de 2014

“AUNAR ESFUERZOS Y RECURSOS TÉCNICOS Y ECONÓMICOS PARA REALIZAR LOS ESTUDIOS DE RIESGO POR INUNDACIONES, Y LA PROPUESTA DE MITIGACIÓN, PARA LAS ÁREAS VECINAS AL PROYECTO PLAN JARILLÓN DE CALI”

INFORME FINAL

**MUNICIPIOS DE SANTIAGO DE CALI, PALMIRA, CANDELARIA Y YUMBO
DEL VALLE DEL CAUCA**

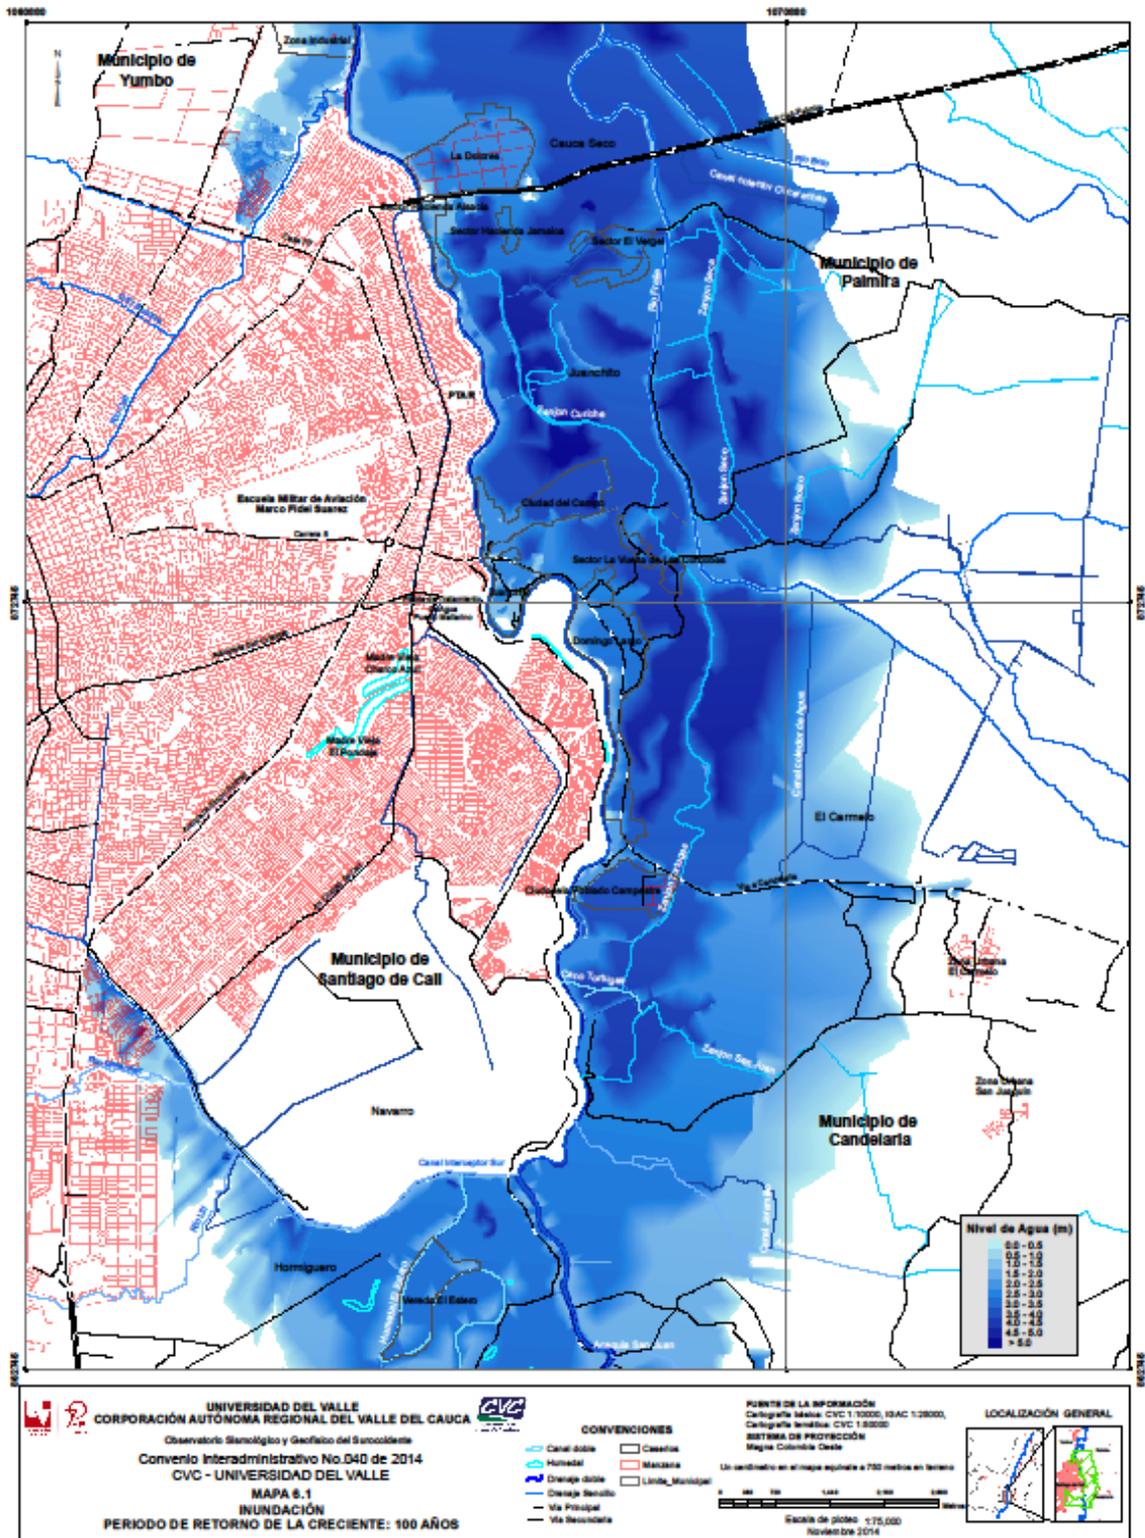
Con base en los resultados de la modelación matemática para las crecientes en los ríos Cauca y Cali y el canal Interceptor Sur con un periodos de retorno de 100 años y en el modelo digital de elevaciones del terreno, se implementó la metodología descrita previamente para generar el mapa de inundaciones causadas en las áreas vecinas al Proyecto *Plan Jarillón de Cali* por el posible desbordamiento de los ríos Cauca y Cali y el Canal Interceptor Sur. El mapa de inundaciones obtenido se presenta en la Mapa 6.1.

Mapa 6 1 Inundaciones áreas vecinas al Proyecto Plan Jarillón de Cali para una creciente con un periodo de retorno de 100 años en los ríos Cauca y Cali y el Canal Interceptor Sur

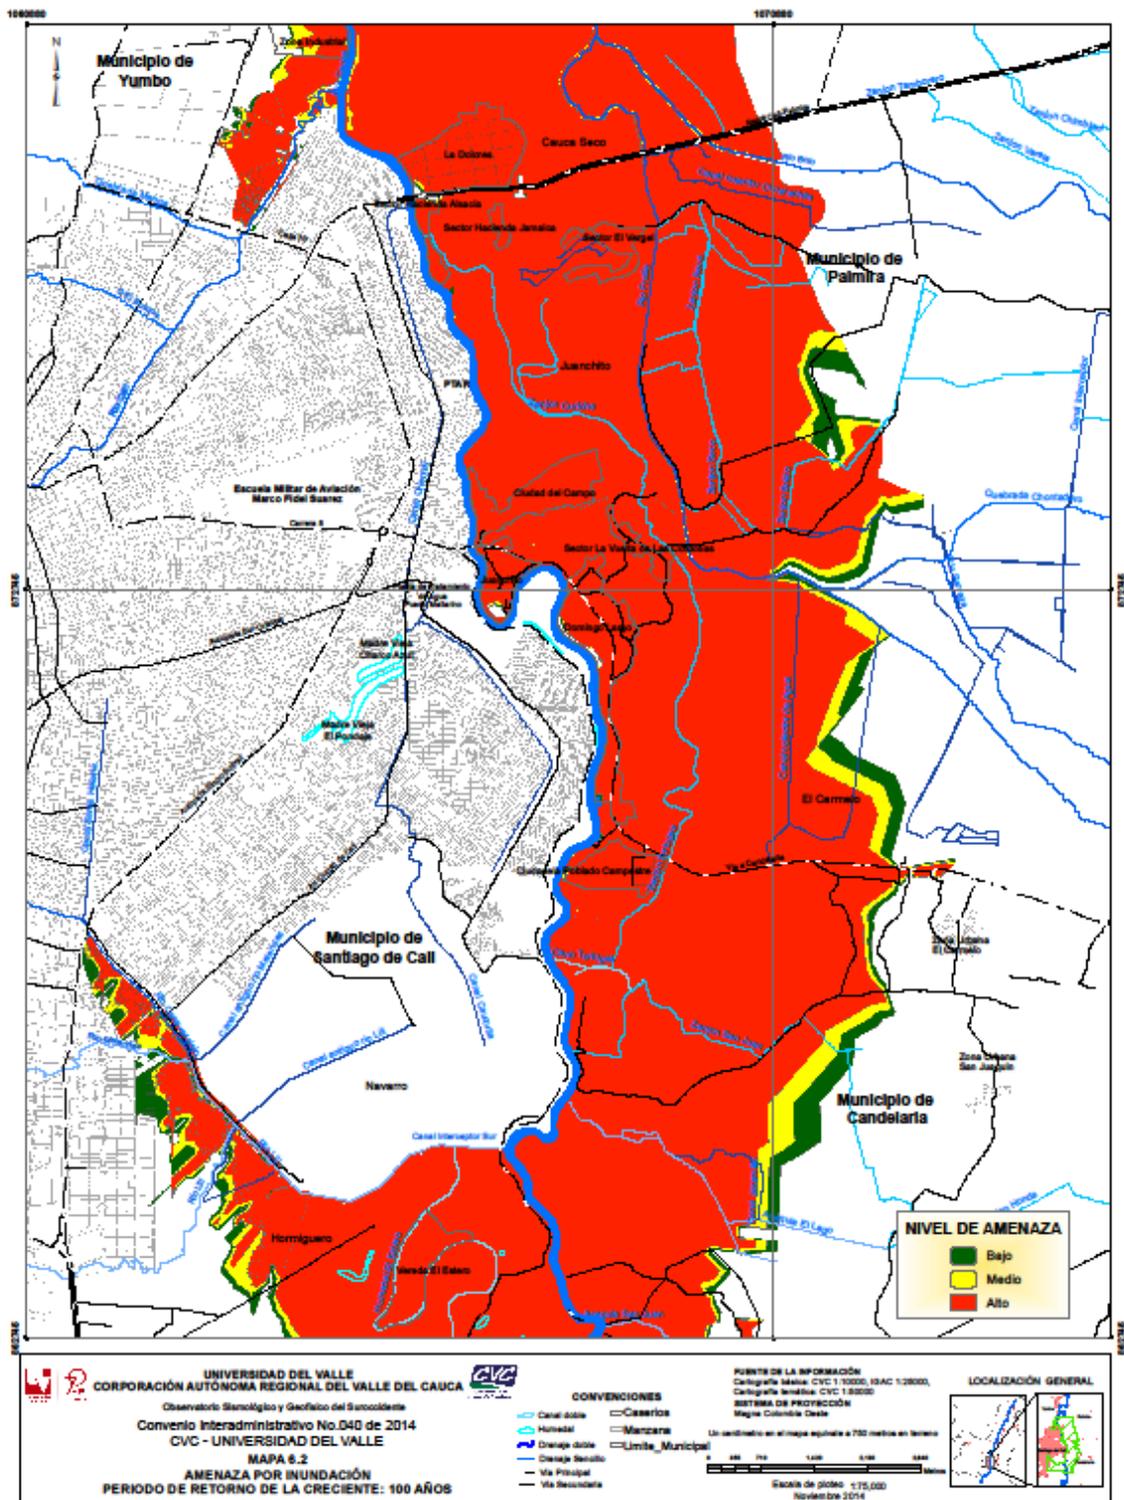
Mapa 6.2. Amenaza por inundaciones áreas vecinas al Proyecto *Plan Jarillón de Cali* para una creciete con un periodo de retorno de 100 años en los ríos Cauca y Cali y el Canal Interceptor Sur

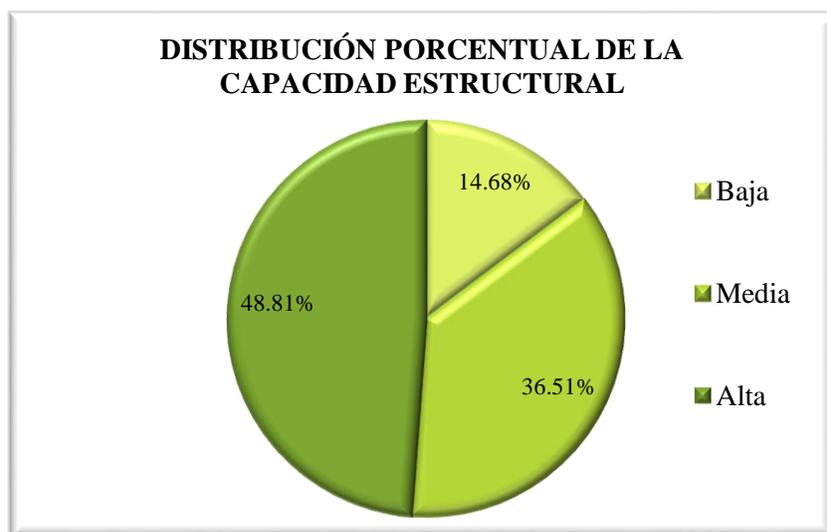
La Capacidad Estructural Baja, según la Figura 7.10, está representada por el 14,68% de los predios, los cuales presentan condiciones deficientes de infraestructura en servicios públicos, sistemas de evacuación de aguas como motobombas, falta de alcantarillados, diques insuficientes. Los predios ubicados en este rango se encuentran en sectores de Cauca Seco, El Estero, La Dolores y Juanchito (Candelaria).

En cuanto a la Capacidad Estructural Media, ésta se encuentra representada en el 36,51% de los predios de la zona de estudio con condiciones de infraestructura de servicios públicos aceptables, que indican ausencia de motobombas, diques en regular estado. A este rango corresponden los predios ubicados en sectores de Brisas del Limonar, Ciudad 2000 en Santiago de Cali, las Urbanizaciones Pereira y Ciudad del Campo en Juanchito, el sector industrial de La Dolores del municipio de Palmira, por último, un edificaciones de Domingo Largo y Poblado Campestre en Candelaria.

El restante 48,81%, presenta condiciones de Capacidad Estructural Alta, que corresponde a los predios de la zona de estudio que cuentan con motobombas, diques, alcantarillados y poseen infraestructura de servicios públicos. Este rango se ubica en sectores, Brisas de los Álamos y El Caney en Santiago de Cali, el sector de industrial de Acopi en Yumbo y edificaciones de la Dolores en Palmira.

Figura 7.10. Distribución porcentual de la Capacidad Estructural

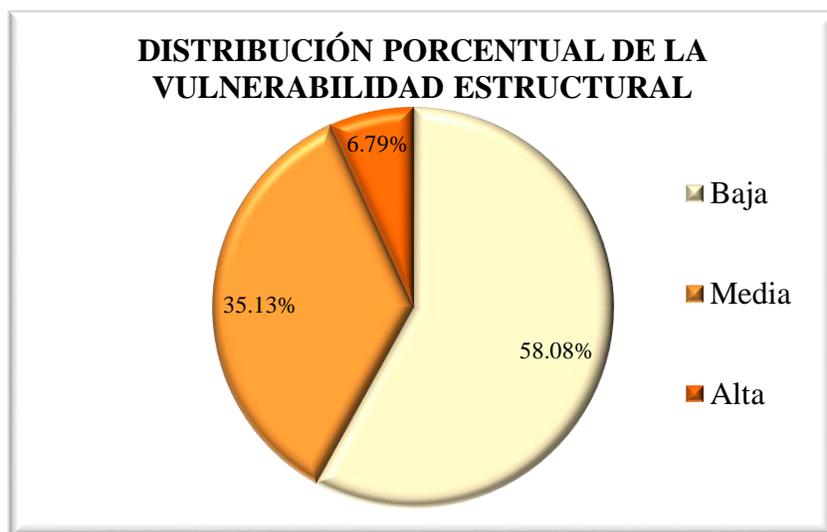
La Figura 7.11 muestra que la Vulnerabilidad Estructural Baja, corresponde al 58,08% del área de estudio representada por predios que cuentan con condiciones adecuadas tanto en aspectos constructivos como materiales y técnicas. Este rango corresponde a la mayoría de los barrios como El Caney, Brisas de los Álamos y sectores de Ciudad 2000, y Brisas del Limonar en Santiago de Cali, el sector industrial de Acopi en Yumbo, edificaciones de los corregimientos de La Dolores y Caucaseco

El 35,13% de los predios estudiados presentan vulnerabilidad Estructural Media, lo cual se sustenta en las edificaciones cuyos estándares constructivos son aceptables, presentan materiales apropiados, infraestructura básica y alcantarillados incipientes. A este rango corresponden los sectores de los barrios Ciudad 2000 y Brisas del Limonar en Santiago de Cali, La Dolores, Caucaseco, las Urbanizaciones Pereira y Ciudad del Campo en Palmira y centros poblados de Juanchito, Domingo Largo y Poblado Campestre en Candelaria.

El 6,79% de las edificaciones estudiadas presentan Vulnerabilidad Estructural Alta, las cuales se encuentran construidas de manera deficiente con materiales precarios y en ausencia de diques apropiados, motobombas y demás condiciones de infraestructura básica. En este rango se pueden ubicar sectores de Juanchito, La Dolores y Caucaseco en Palmira, la vereda El Estero en Santiago de Cali y Domingo Largo en Candelaria

Figura 7.11. Distribución porcentual de la Vulnerabilidad Estructural

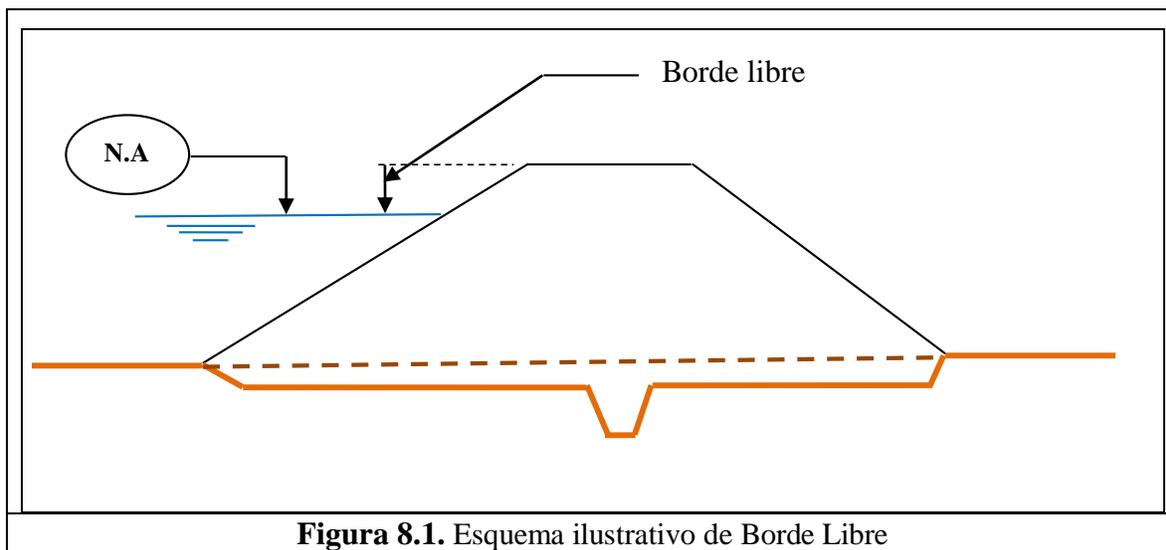
Figura 8.1. Esquema ilustrativo de Borde Libre

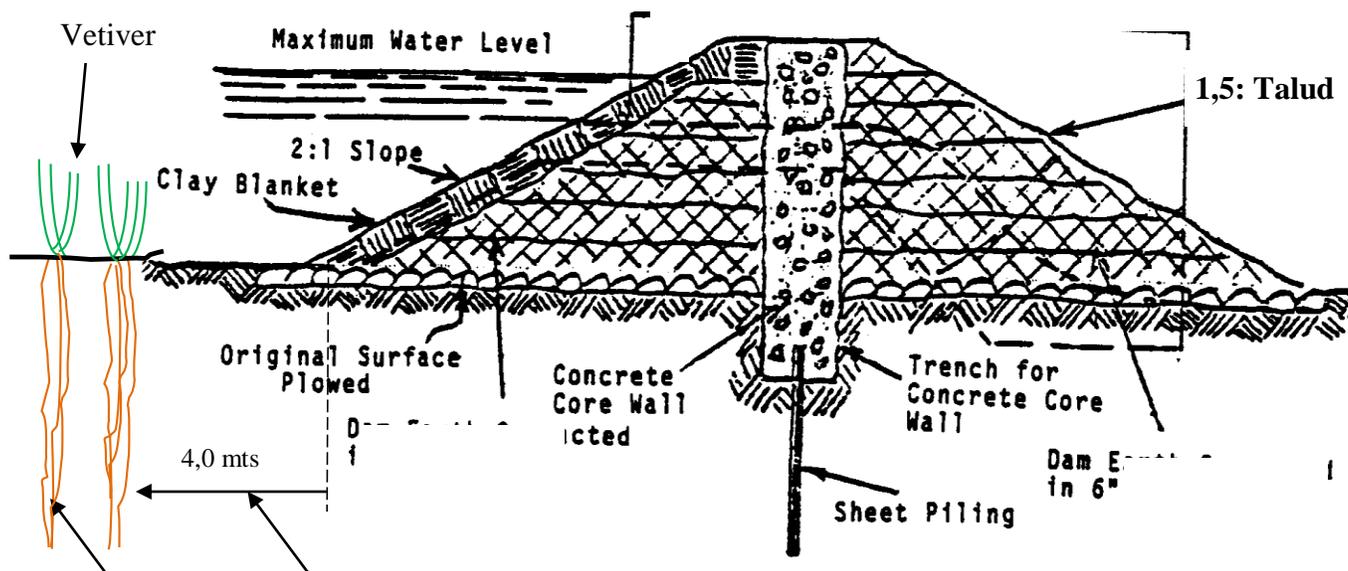
Sistema radicular hasta de 5,0 mts de profundidad
 Berma para circulación de equipos en jornadas de mantenimiento

TERRAPLEN

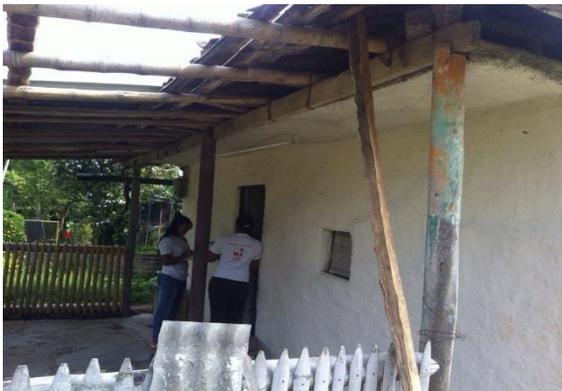
se puede inferir que puede ser causada por el mal estado de los materiales o desgaste de estos (Foto A.3.3).

Foto. A.3.3. Edificación en mampostería con techo en teja de barro

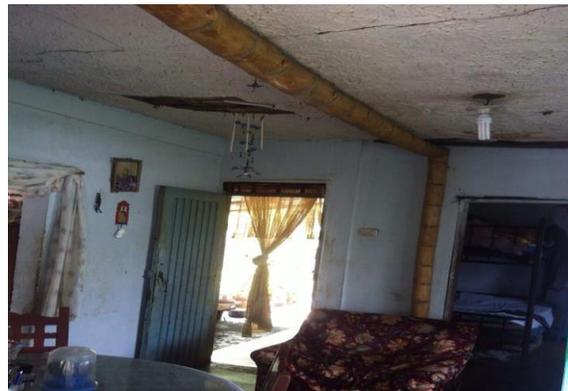
En la Foto A.3.4 se observa una estructura artesanal que han hecho los habitantes de la vivienda para prolongar la vida útil de está. La estructura consiste en colocar guaduas de forma que actúen en reemplazo de una viga y una columna en medio de la sala que es el lugar más afectado por las grietas y humedad. En la Foto A.3.5 se observa claramente una gran humedad en las paredes externas de la vivienda, esta humedad además de tener una gran altura respecto al suelo puede perjudicar la estabilidad estructural de la vivienda en algunos años.

Foto. A.3.4. Edificación en ladrillo con techo de losa

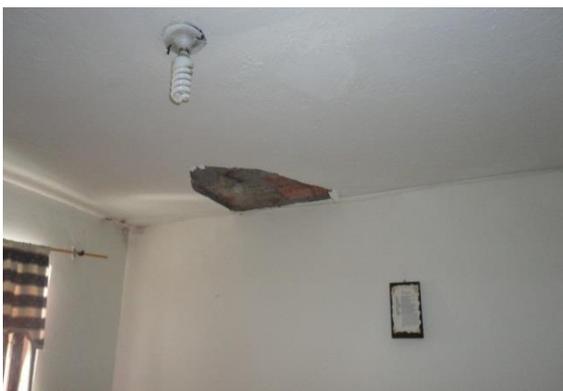
En las Fotos A.3.6, A.3.7, A.3.8 y A.3.9 se observa humedad en losas, en la primera ha desprendido parte del repello del interior de la vivienda, aunque la humedad fue tratada, esta continua afectando al predio, en las demás la humedad no han sido tratadas y se localizan en las paredes exteriores de las viviendas.

Foto. A.3.6. Edificación en ladrillo y losa en el barrio Brisas del Limonar

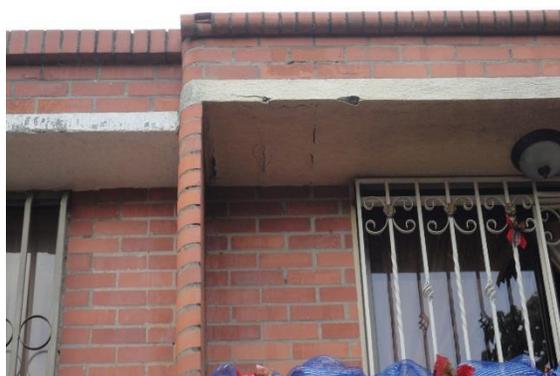
Foto. A.3.7. Edificación en ladrillo y losa en el barrio Caney

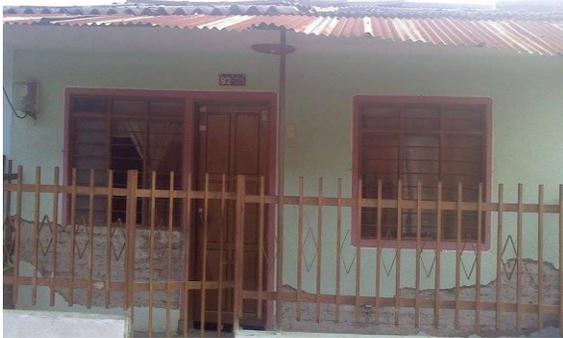
Foto. A.3.11. Edificación de la Urb. Pereira del corregimiento de Juanchito - Palmira.

Las viviendas de las Fotos A.3.11 y A.3.13 están construidas de manera tradicional la primera con teja de asbesto y la segunda en teja de barro y se observa que el techo ha comenzado a colapsar por partes, esto se debe al mal estado de los materiales a las fuertes lluvias que ha soportado, ambas presentan graves problema de humedad donde se ve notoriamente el cambio que ha dado esta en las edificaciones uno de ellos es poner a exposición los ladrillos haciéndolos propensos al desgaste.

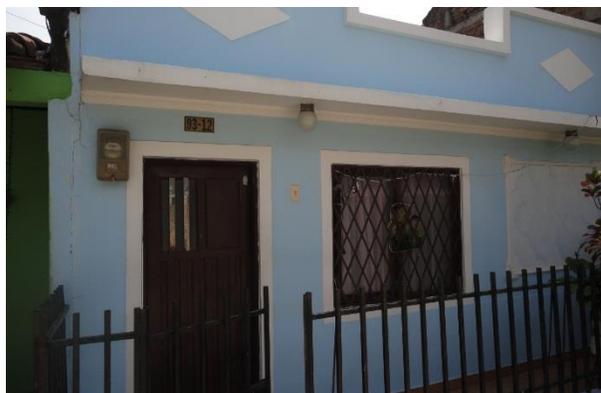
Foto. A.3.18. Edificación del corregimiento de Juanchito - Candelaria.

Las viviendas de las Fotos A.3.18 y A.3.19 son construcciones tradicionales, presentan grietas en pares, la última se observa grieta en losa del primer piso.

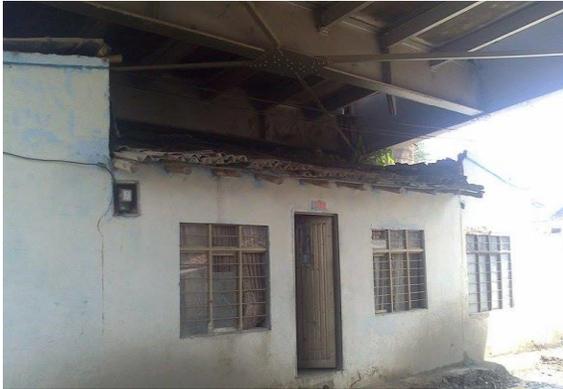
Foto. A.3.21. Edificación del corregimiento de Juanchito - Candelaria.

En la Foto A.3.21 se observa una vivienda que está ubicada justo bajo el puente de Juanchito, esta vivienda presenta un problema con grietas y humedad, además el techo está deteriorado por el tiempo.

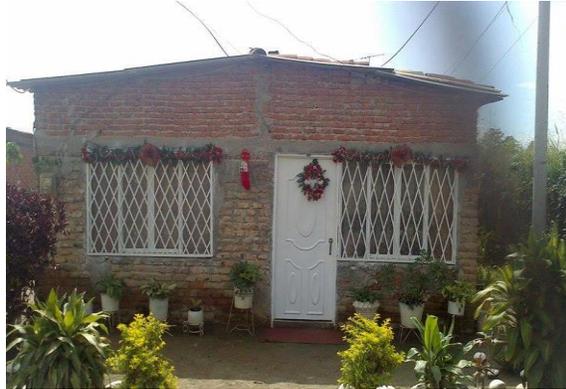
Foto. A.3.22. Edificación del corregimiento de Juanchito - Candelaria.

Por ultimo en la Foto A.3.22 se observa humedad en paredes

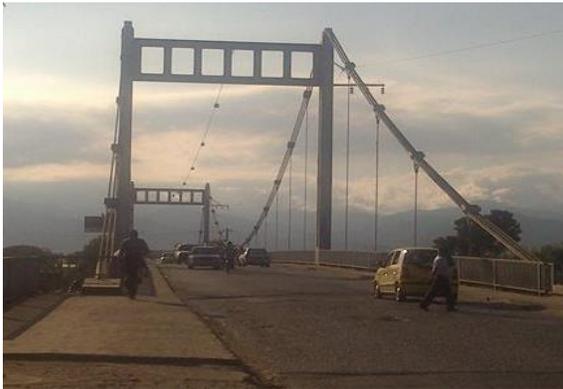
Foto. A.3.25. Puente sobre el río Cauca en la vía Santiago de Cali - Candelaria. Sentido oriente - occidente

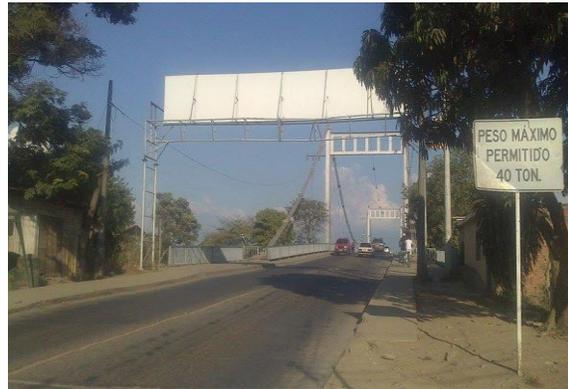
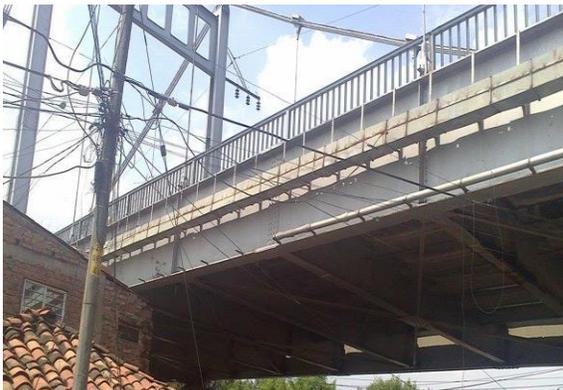
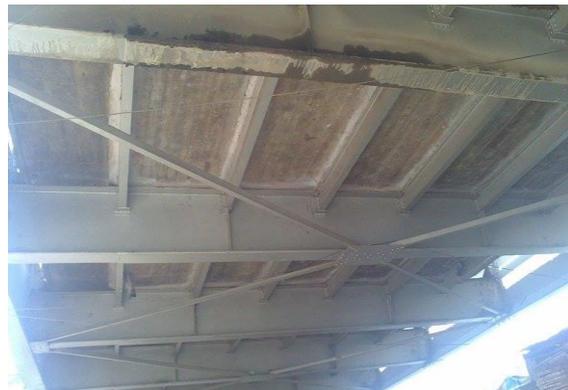
A diario circulan por esta zona alrededor de 31.000 vehículos, visualmente se identifica gran dilatación en las uniones de los tramos de la estructura, fuertes movimientos y gran desgaste en general, debido a que transitan gran cantidad de vehículos y/o que tienen gran carga, esto ha llevado a generar restricciones para los vehículos ya mencionados. Debido a los riesgos que existen en este puente, se han elaborado estudios para mitigar y arreglar daños, también se tiene en marcha el proyecto de la construcción de un nuevo puente superando las dificultades del actual, ya que poseerá doble calzada con cuatro carriles.

Foto. A.3.26. Puente sobre el río Cauca en la vía Santiago de Cali - Candelaria. Sentido occidente - oriente

Foto. A.3.27. Puente sobre el río Cauca en la vía Santiago de Cali - Candelaria. Bajo el puente

Foto. A.3.28. Puente sobre el río Cauca en la vía Santiago de Cali - Candelaria. Bajo el puente

En las Fotos anteriores se identifica el puente de Juanchito, el cual comunica los municipios de Santiago de Cali y Candelaria, este puente atirantado posee una calzada con dos carriles, se construyó en 1957 para el cual se diagnosticó una vida útil de 50 años y hasta el momento ha excedido 8 años de uso.

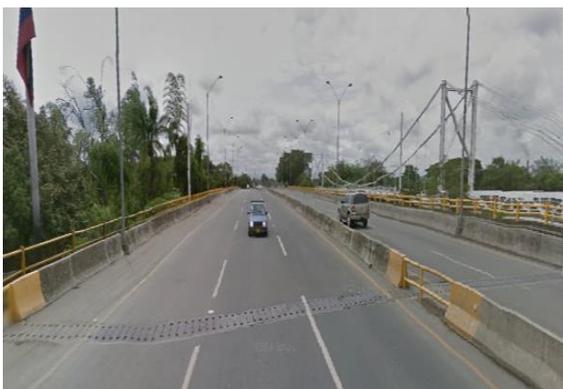
Foto. A.3.29. Puente sobre el río Cauca en la vía Santiago de Cali – Palmira. Sentido occidente - oriente

Este puente vehicular conocido como “Puente del Comercio” comunica los municipios de Santiago de Cali y Palmira, es de doble calzada con cuatro carriles cada uno, adyacente a éste se encuentra otro puente usado como puente peatonal anteriormente como vehicular, está ubicado en la vía llamada “Recta Cali-Palmira” se encuentra en buen estado en general debido a que es una vía amplia y la estructura no es antigua (Fotos A.3.29, A.3.30 y A.3.31).

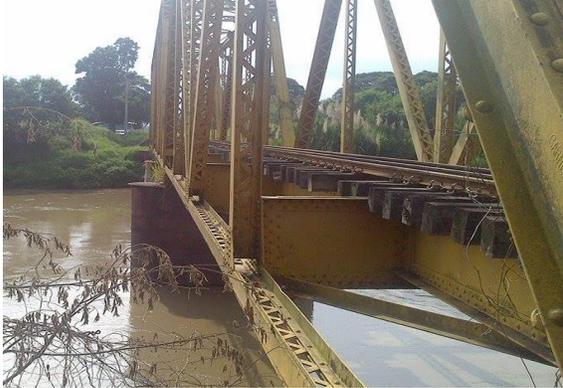
Foto. A.3.32. Puente sobre el río Cauca en la Carrilera Santiago de Cali – Palmira. Sentido oriente - occidente

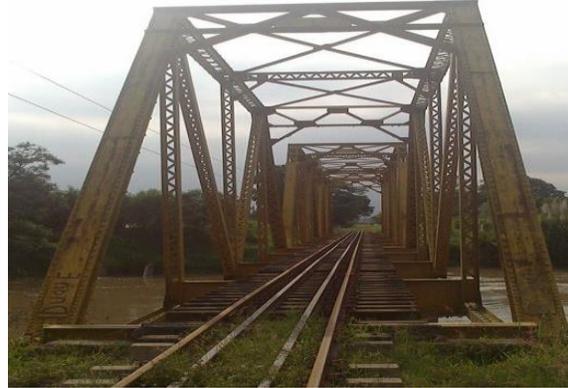
Foto. A.3.33. Puente sobre el río Cauca en la Carrilera Santiago de Cali – Palmira. Sentido oriente - occidente

Puente giratorio, se construyó de esta manera para el paso de los barcos a vapor, anteriormente transitado por el ferrocarril del pacifico, actualmente no está en funcionamiento, aunque la corrosión y el deterioro es evidente, la estructura se mantiene estable y se podría rehabilitar (Fotos A.3.32, A.3.33 y A.3.34).
