**PLAN DE MANEJO INTEGRAL DE LAS
MADREVIEJAS LA TROZADA, BOCAS DE
TULUA, MADRIGAL, LA HERRADURA Y
CEMENTERIO**

Contrato de consultaría No 0139 CVC-Fundación Natura

INFORME FINAL

**FORMULACION DEL PLAN DE MANEJO INTEGRAL DE LA MADREVIEJA BOCAS
DE TULUA (Corregimiento de Bocas de Tulúa,. Municipio de Tuluá.
Departamento del Valle del Cauca)**

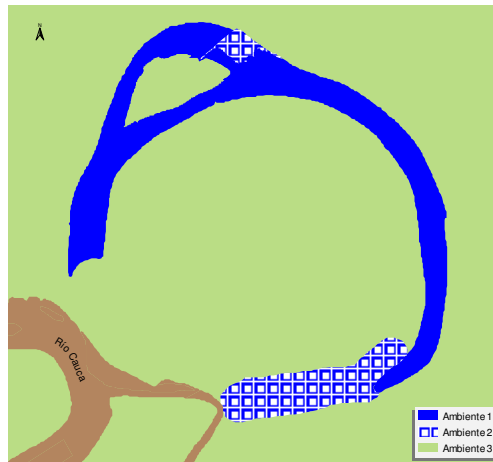
Gráfica 1. Tipos de ambientes presentes en la madreveja Bocas de Tulúa. Ambiente 1: Área lagunar pantanosa cubierta casi totalmente por macrófitas acuáticas. Ambiente 2: Áreas de inundación periódica. Ambiente 3. isla y área generalmente no inundable.

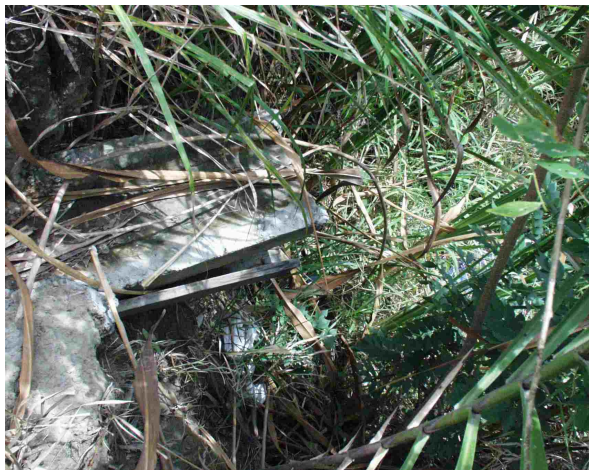
Foto1. Canal de aguas lluvias a la madreveja (Marzo/2003)

Se observa en el costado oriental de la madreveja un canal de desagüe de aguas lluvia. (Foto 1). Según el trabajo llevado en el campo con puntos GPS y comparando con las fotografías aéreas y la cartografía base se determinó que de 1999 a la fecha, 0.65 ha, pertenecientes al área de inundación de la madreveja se han transformado en pastizales. (Mapa 2).

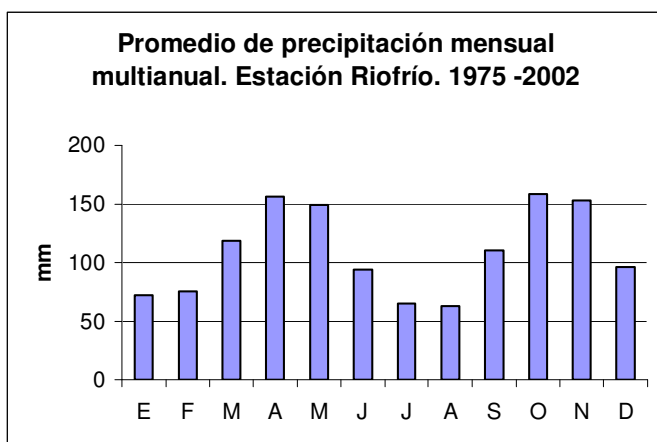
Gráfica 2. Valores promedio de precipitación mensual multianual en la Estación de Riofrío. Serie 1975 – 2002.

La región donde está la madreveja se caracteriza por tener un patrón bimodal de dos estaciones lluviosas y dos secas⁵ (Gráfica 2). Las máximas precipitaciones corresponden a abril - mayo y septiembre - noviembre. En los meses de mayor precipitación el nivel de agua aumenta mínimamente, durante los meses más secos el espejo lagunar y la columna de agua se reduce (Ramírez et al op cit).

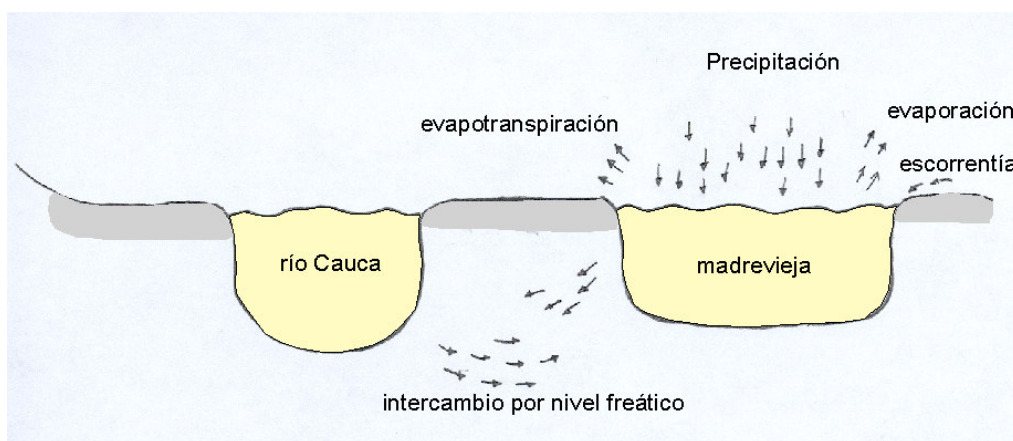
Gráfica 3. Elementos básicos de la hidrología de la madreveja Bocas de Tuluá.

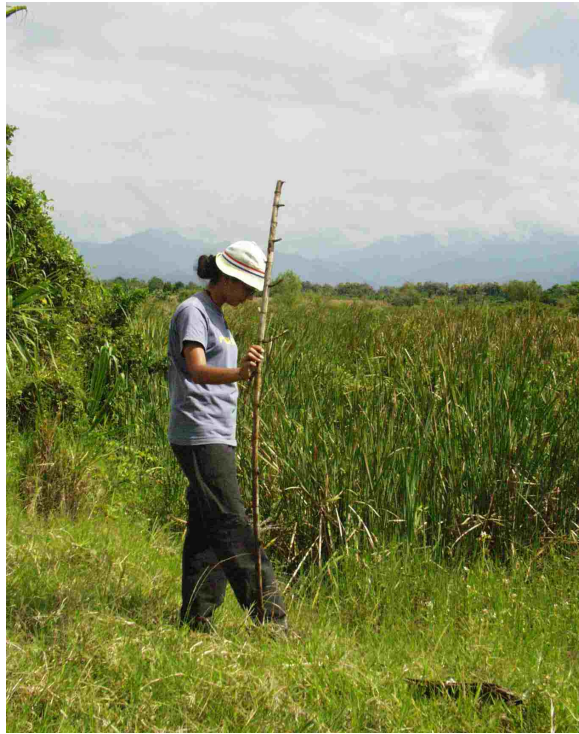
Foto 2. Mediciones de profundidad (febrero – 2003)

En las gráficas 4 y 5 se muestra un perfil que relaciona algunas distancias entre el río Cauca y los dos sectores extremos sur y norte de la madreveja en los cuales se mide las distancias entre el río Cauca, la desembocadura del río Tulúa y la madreveja, y las relaciones de distancias de la isla. Las profundidades dibujadas no corresponden a los valores reales pero, se parte del supuesto que el río tenga una profundidad mayor a su paso por cercanías de la madreveja, ya que ésta ha perdido profundidad por su estado actual de sucesión.

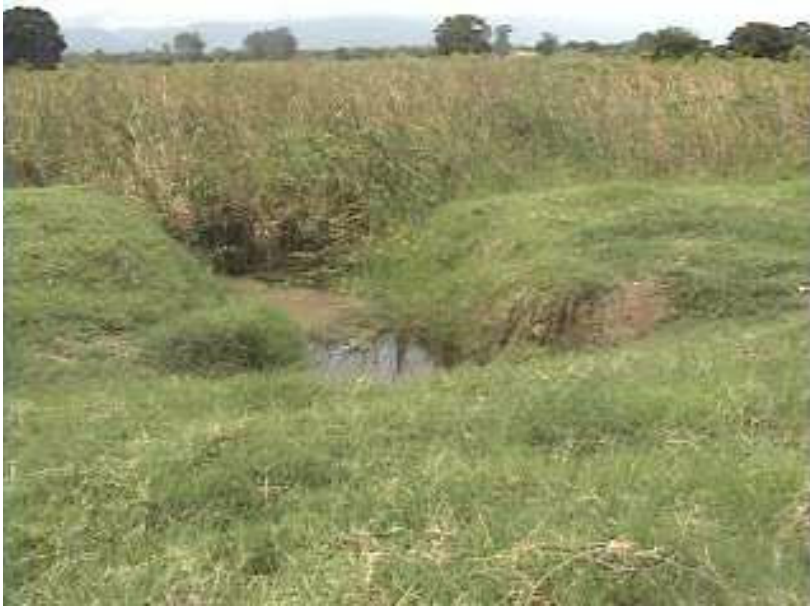
Foto 3. Cárcava en el borde de la madreveija Bocas de Tuluá (marzo 2003)

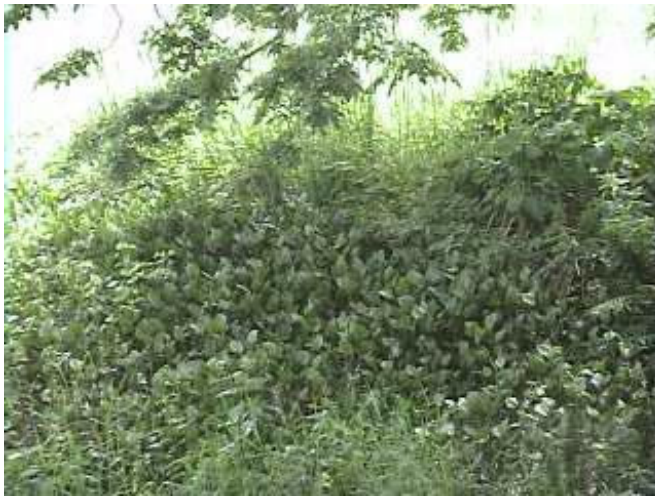
Foto 4. Buchón de agua (*Eichhornia crassipes*) (marzo 2003)

Este coriotopo se presenta en los ambientes uno y dos, está conformado por especies de plantas acuáticas no enraizadas al sustrato tales como el buchón de agua (*Eichhornia crassipes*), lechuga (*Pistia stratiotes*) y la azola (*Azolla filiculoides*) y plantas enraizadas al sustrato donde predomina el junco o enea (*Eleocharis sp.*) y el cordoncillo (*Piper sp*) (Foto 4 y 5)

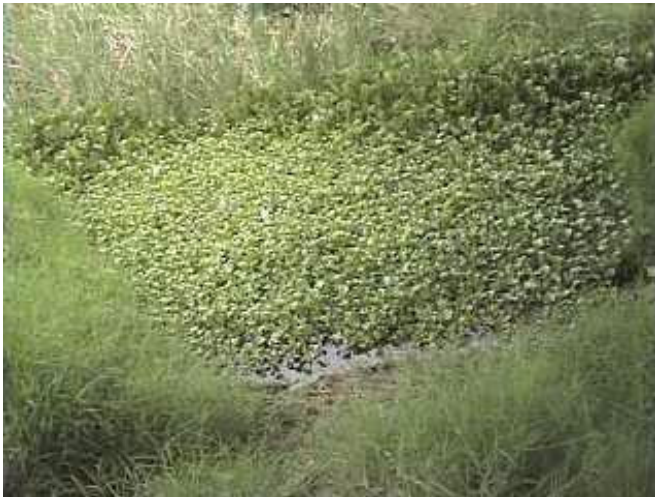
Foto 5. Lechuga (*Pistia stratiotes*) (marzo 2003)

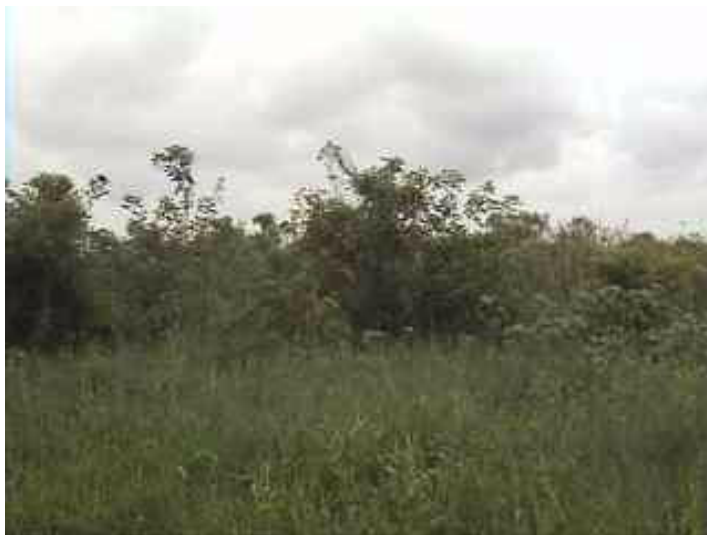
Foto 6. Zarza (*Mimosa pigra*) en la madreveja Bocas de Tuluá (marzo 2003)

La vegetación característica crece en los bordes de los ambientes dos y tres; las especies encontradas como dominantes son la cañabrava (*Gynerium sagittatum*), el pasto braquiara (*Brachyaria*) y arbustos como la zarza (*Mimosa pigra*) que pueden alcanzar hasta los dos metros. (Foto 6)

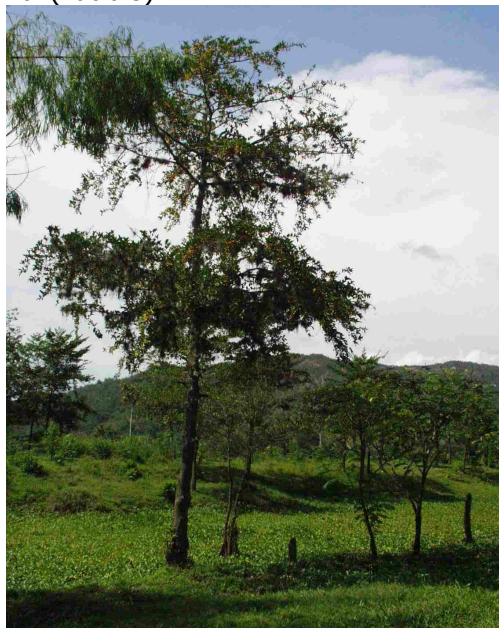
Foto 7. manteco. (*Laetia corymbulase*)

mono, chachafruto, cachimbo, cámbulo, sauce, casia, chiminango, eucalipto, guásimo, tulipán, matarratón, chambimbe, pizamos, manteco teca y palma de cuesco (foto 7) ; entre los individuos mas prominentes de este microhabitat se distinguen un samán de 3.45 m de DAP y 20 m de altura, chiminango con 2.29 m de DAP y altura de 23 m y el chachafruto con 2.10 m de DAP y 25 m de altura. En la isla se observan nueve especies frutales: el mango, guanábana, guayaba, guamo, naranjo, aguacate, pomarrosa, pepa de pan y cacao. Adicionalmente existen extensas áreas de cañabrava y un gradual con siete metros de contorno. (Tabla 3)

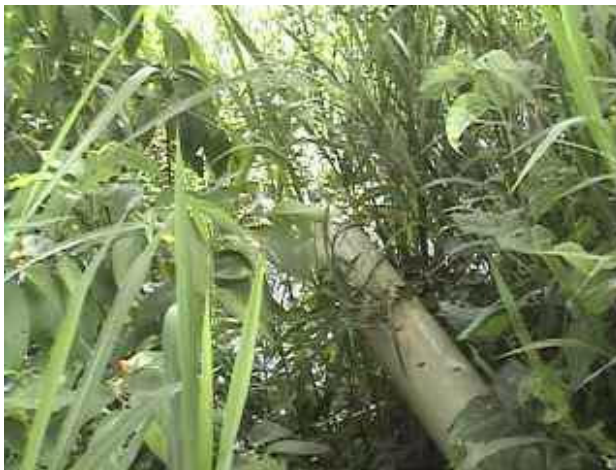
Foto 8. Desagüe de aguas lluvias a la madreveja

En la madreveja no se depositan aguas residuales de las comunidades vecinas; se encontró un desagüe que deposita aguas lluvias canalizadas desde varios cultivos (Foto 8).

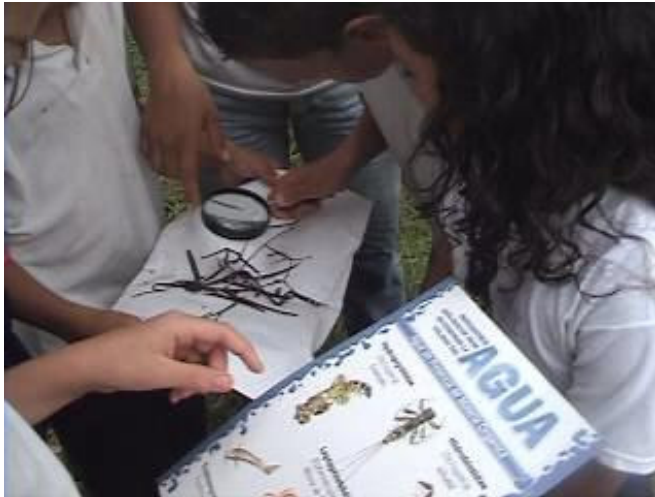
Foto 10. Análisis calidad de agua con los niños de Bocas de Tuluá

En el corregimiento Bocas de Tuluá se encuentra la escuela Camilo Torres sede del colegio Gimnasio del Pacífico, en la que se imparten los cinco grados de la básica primaria a 42 alumnos y alumnas, quienes continúan sus estudios secundarios en el Instituto Técnico Agrícola en el corregimiento de Campoalegre de Andalucía y en el colegio Gimnasio del Pacífico en Tres Esquinas de Tuluá. En estas instituciones no se articulado en sus currículos algún tipo de acercamiento hacia la madreveja; con la escuela Camilo Torres se inicio un trabajo de acercamiento al humedal a partir de una salida de campo en la que los niños apreciaron el estado actual de la madreveja, observaron algunos videos sobre fauna y humedales, escucharon charlas de sensibilización y los niños de los grados cuarto y quinto realizaron un trabajo de análisis del agua de la madreveja (Fotos 9 y 10).

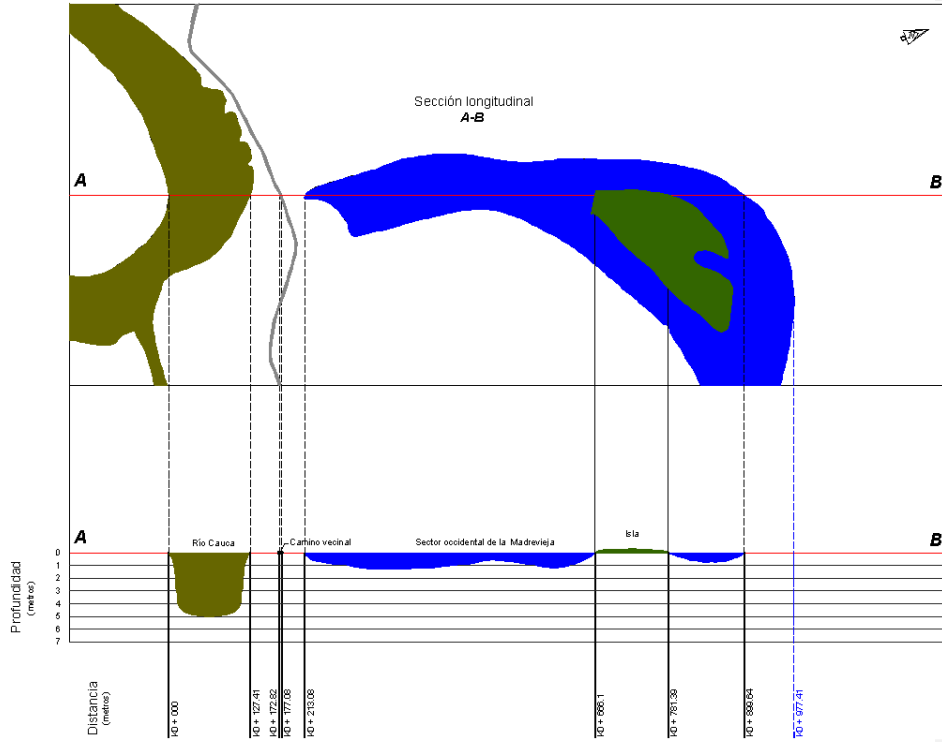
Gráfica 4. Relaciones de distancias entre la parte norte de la madreveja Bocas de Tuluá y el río Cauca.
 (No se representa la profundidad real de la madreveja y el río Cauca)
