**CONVENIO INTERADMINISTRATIVO N° 0205 DE 2017  
CVC – UNIVALLE  
MUNICIPIOS DE BOLIVAR, ROLDANILLO Y VERSALLES**

**Historicidad de Eventos por Inundación y Movimientos en Masa en la  
Zona Urbana del Municipio de Roldanillo  
INFORME TÉCNICO**

**Santiago de Cali, octubre de 2018**

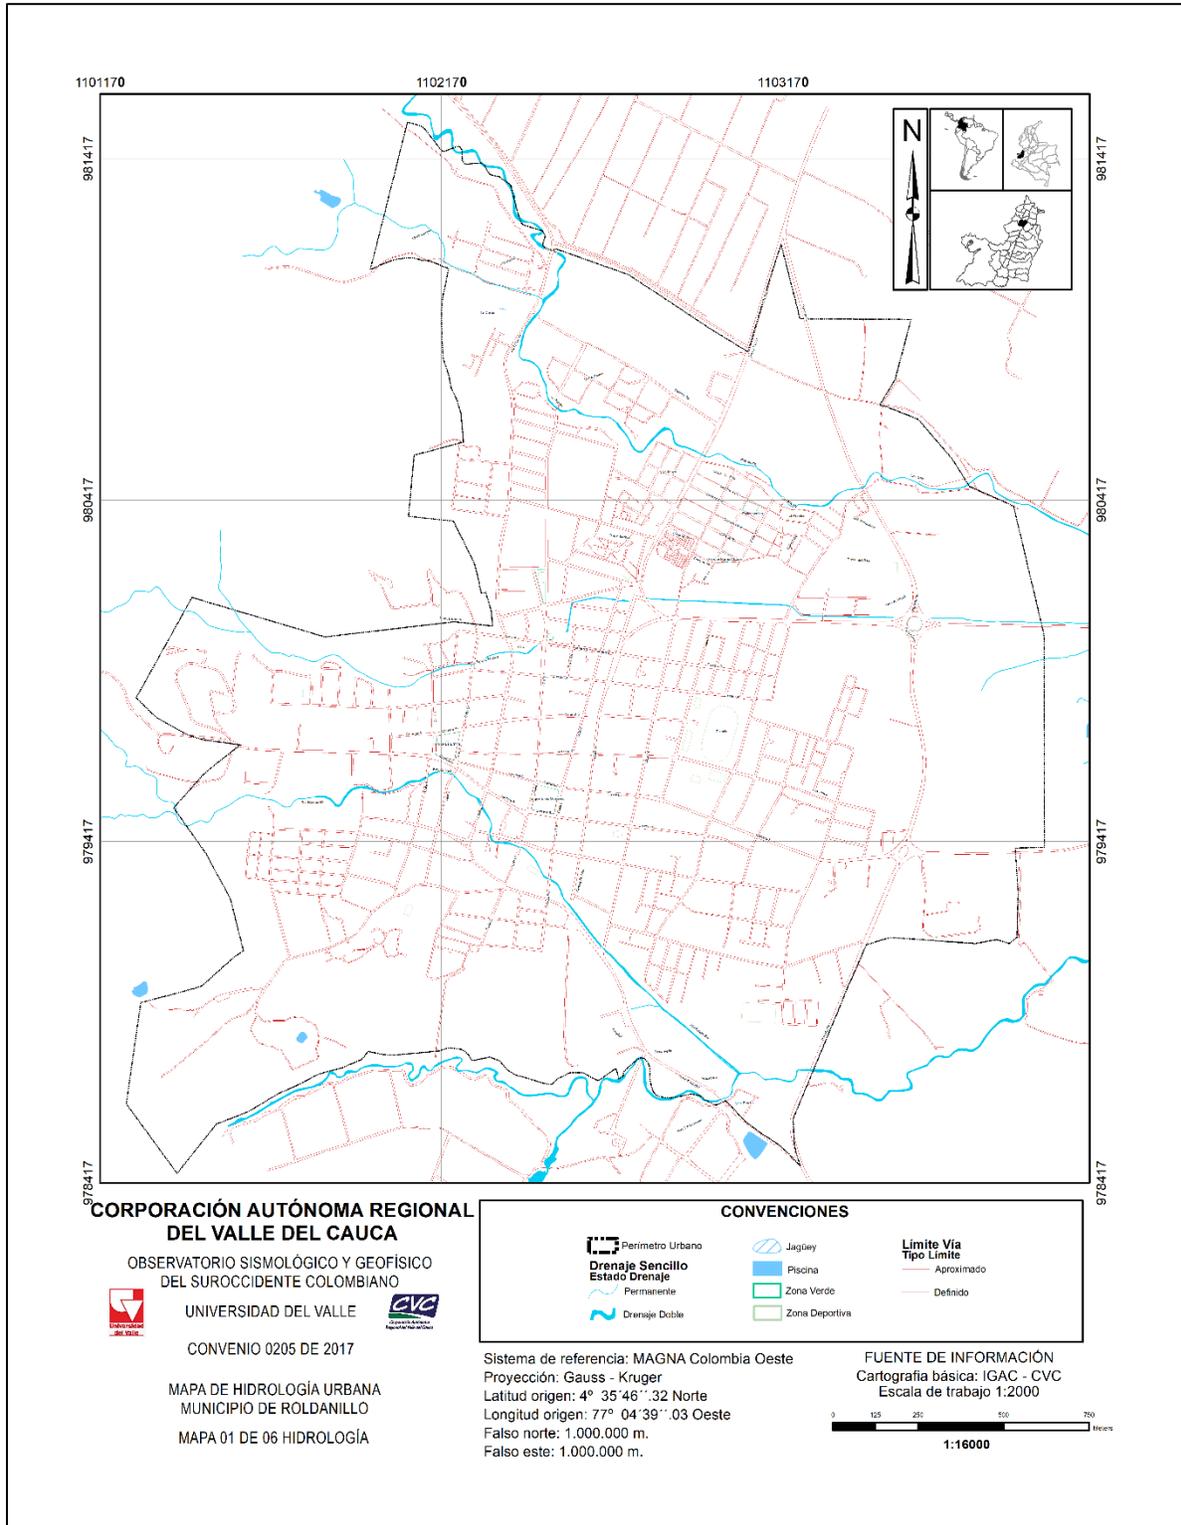
**Figura 1.6.** Mapa de Hidrología del Área Urbana del Municipio de Roldanillo  
**Fuente:** elaboración propia con datos CVC (2018)

La información cartográfica existente, se encuentra en una escala 1:20.000, en la que resulta poco visibles los diferentes afluentes directamente relacionados con el municipio, en este sentido el documento no incluye esta cartografía y se concentra en la zona urbana, como parte del objeto contractual Figura 1.6.

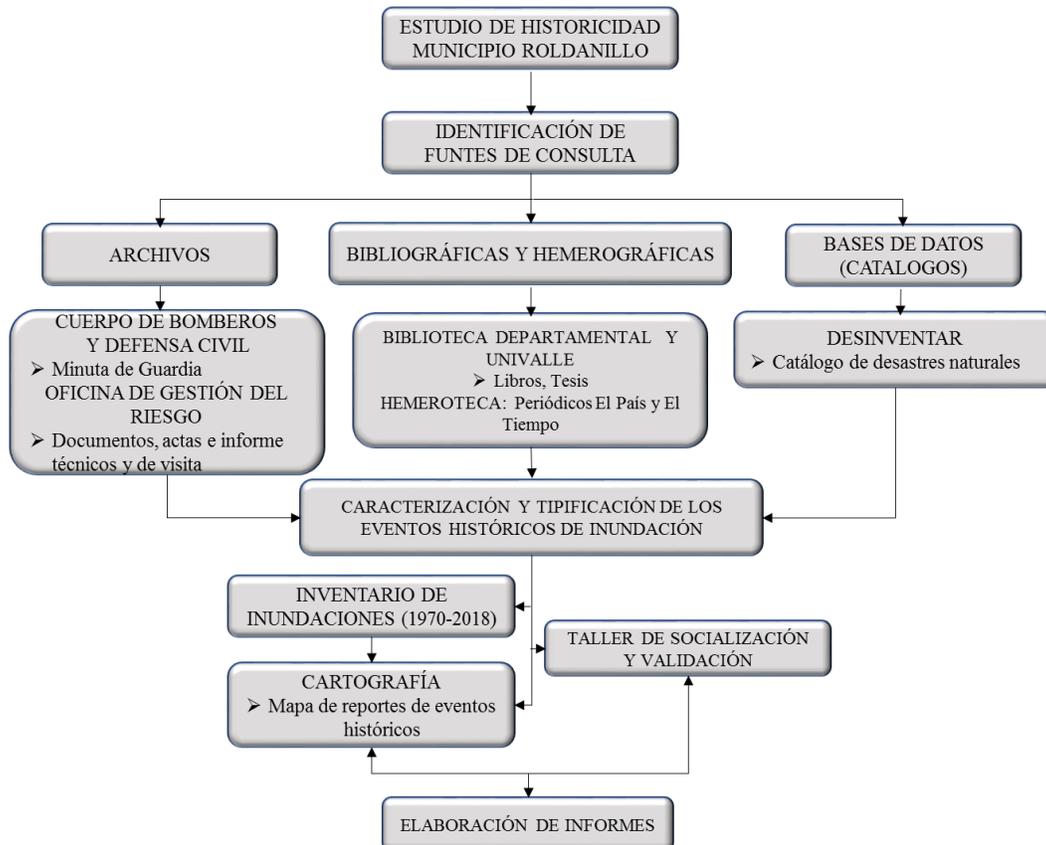
**Figura 3.1.** Flujograma del proceso metodológico estudios de historicidad.

La recopilación de información se apoyó con visitas a la zona urbana de municipio, donde se estableció un reconocimiento de la problemática de afectación. Esta actividad permite obtener una multiplicidad de escenarios y versiones acerca de los eventos históricos por inundaciones y movimientos en masa que afectan a la población y así tener una primera aproximación a las zonas de afectación asociadas a estos fenómenos (Figura 3.1).

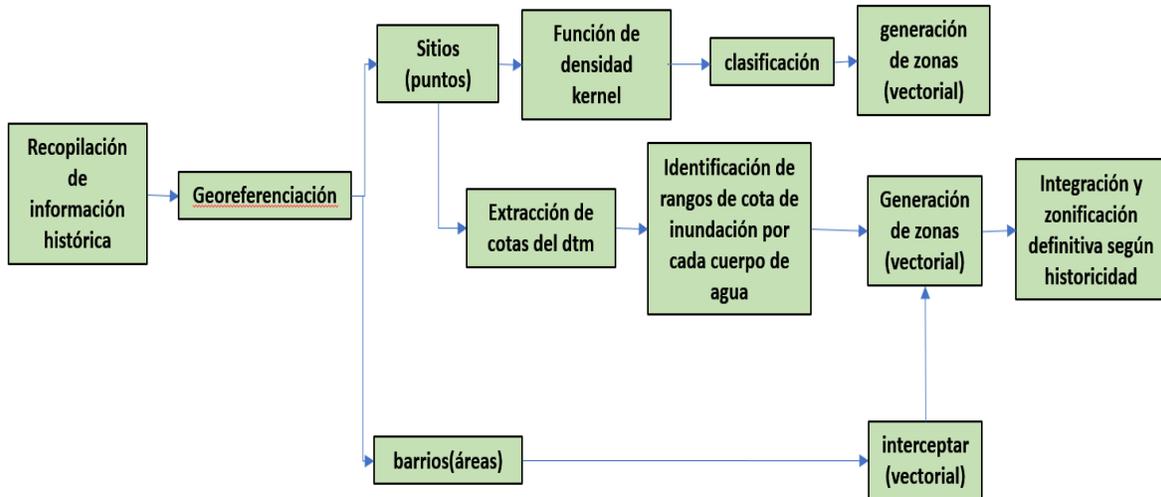
**Figura 3.2.** Esquema metodológico del procesamiento de los reportes

En la Figura 3.2 presenta el esquema metodológico utilizado en el procesamiento de la información para la representación cartográfica de reportes de los eventos de inundación históricos se describe en el siguiente esquema:

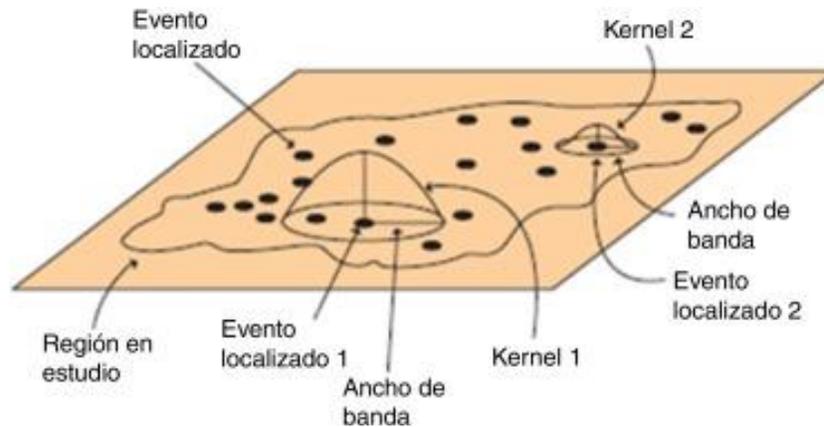
**Figura 3.3.** Función de densidad Kernel a diferentes anchos de banda

Por lo general, esta forma de calcular un radio predeterminado evita el fenómeno de generar “anillos alrededor de puntos” que a menudo se producía con datasets de puntos dispersos (Figura 3.3).

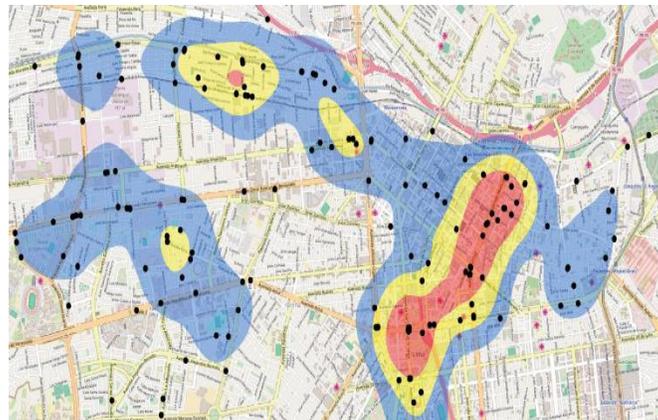
**Figura 3.4.** Clasificación de la densidad Kernel

Una vez definida la densidad kernel para la nube de puntos, se clasifica de mayor densidad a densidad nula en los sitios que no presentan antecedentes del evento estudiado, esto da una idea inicial de las zonas susceptibles (Figura 3.4).

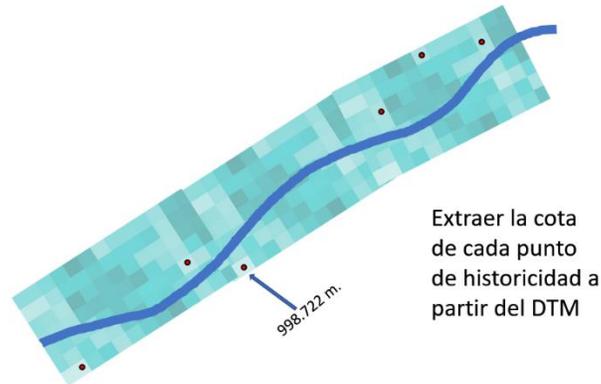
**Figura 3.5.** Clasificación de puntos según curvas de nivel

Es muy importante que para cada cuerpo de agua se evalúen por separado los eventos y sus cotas del punto de ubicación (Figura 3.5).

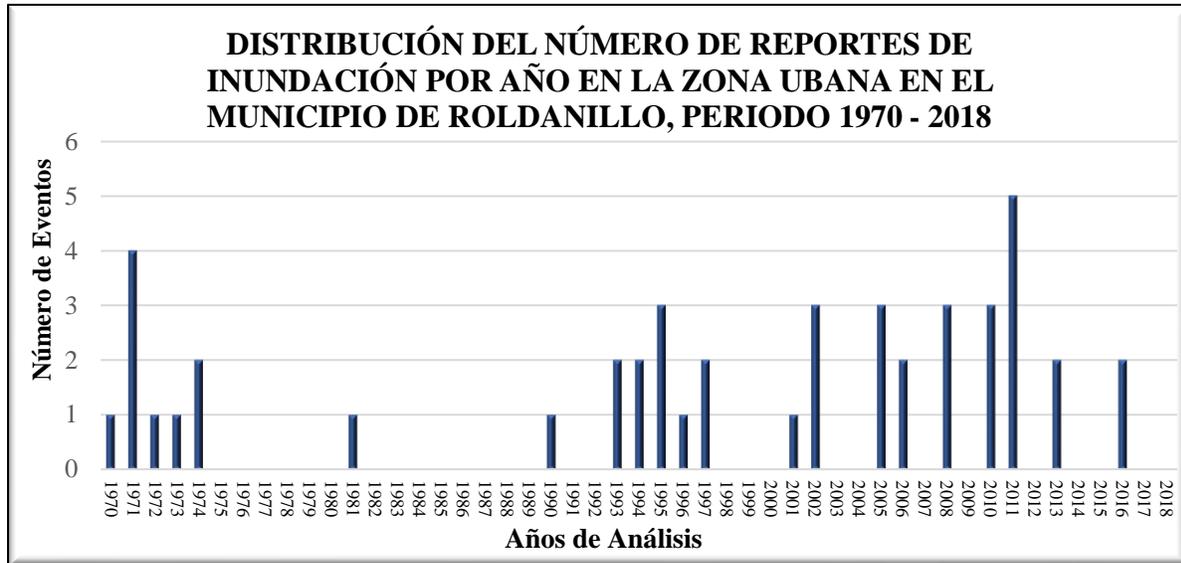
**Figura 4.1.** Número de reportes sobre eventos por inundación, encontrados en el periodo de 1970-2018 en la zona urbana del Municipio de Roldanillo, Valle del Cauca

En la Figura 4.1, se muestra el histograma de distribución temporal del número de reportes de eventos por inundación encontradas para el municipio de Roldanillo en el periodo 1970-2018. En primer lugar, se encuentran los años de 1970, 1972, 1973, 1981, 1990, 1996 y 2001 donde en cada uno de ellos se registró un reporte por evento de inundación, respectivamente. Para los años de 1974, 1993, 1994, 1997, 2006, 2013 y 2016 se registraron dos eventos por año. Luego están los años 1995, 2002, 2005, 2008 y 2010 en los que se reportaron tres eventos. Por último, están los años que tuvieron cuatro y cinco eventos por año, que son el año de 1971 y 2011 respectivamente. A partir del año de 1993 se presenta un incremento en la frecuencia con que se presentan eventos por inundaciones por año. Lo que va corrido del año 2018, no se han registrado eventos por inundación en la zona urbana del municipio de Roldanillo

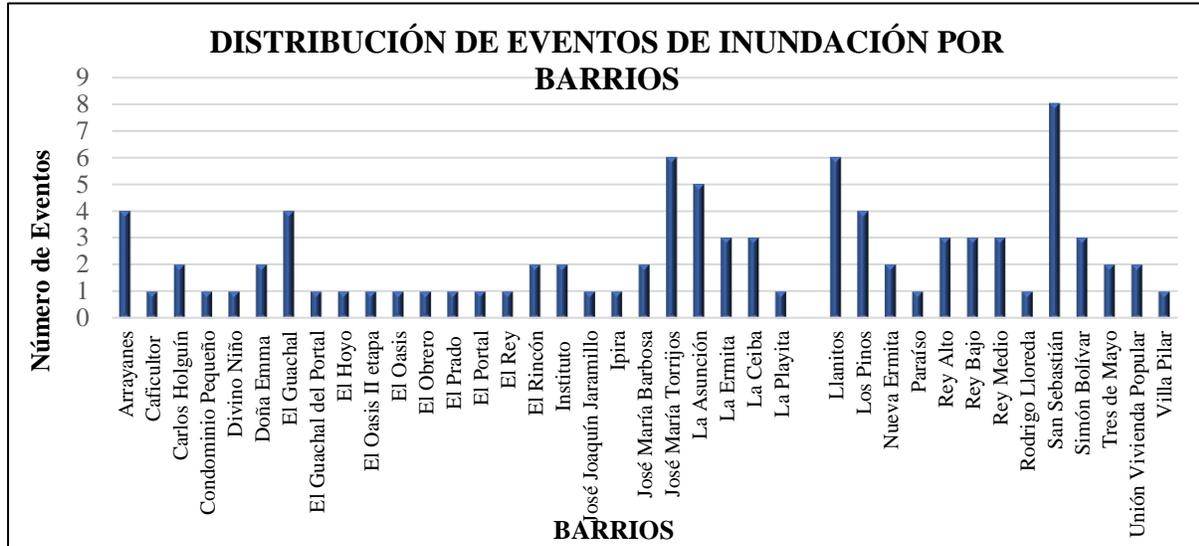
**Figura 4.2.** Distribución del número de eventos por inundación por barrios encontrados en el periodo de 1970-2018 en la zona urbana del Municipio de Roldanillo

En la Figura 4.2, se muestra el número de reportes en cada uno de los barrios han sido afectados por inundaciones. El barrio San Sebastián presenta ocho (8) registros de eventos, siendo el que más veces se ha sido afectado. Seguido por los barrios José María Torrijos y Los Llanitos con seis (6) reportes de eventos. La Asunción con cinco (5) reportes, los barrios Los Arrayanes, El Guachal y Los Pinos se han reportado cuatro (4) inundaciones, con tres (3) eventos registrados se encuentran los barrios La Ermita, La Ceiba, Simón Bolívar y los sectores del Rey Alto, Rey Medio y Rey Bajo. Con dos (2) registros de eventos por inundaciones están los barrios Carlos Holguín, Doña Emma, El Rincón, El Instituto, José María Barbosa, Nueva Ermita, Tres de Mayo y Unión de Vivienda Popular. Por último, están los barrios Caficultor, Condominio Pequeño, Divino Niño, El Guachal del Portal, El Hoyo, El Oasis, El Portal, El Prado, El Rey, José Joaquín Jaramillo, Ipira, La Playita, Paraíso, Rodrigo Lloreda y Villa Pilar, con un (1) reporte de inundación del que fueron afectados.

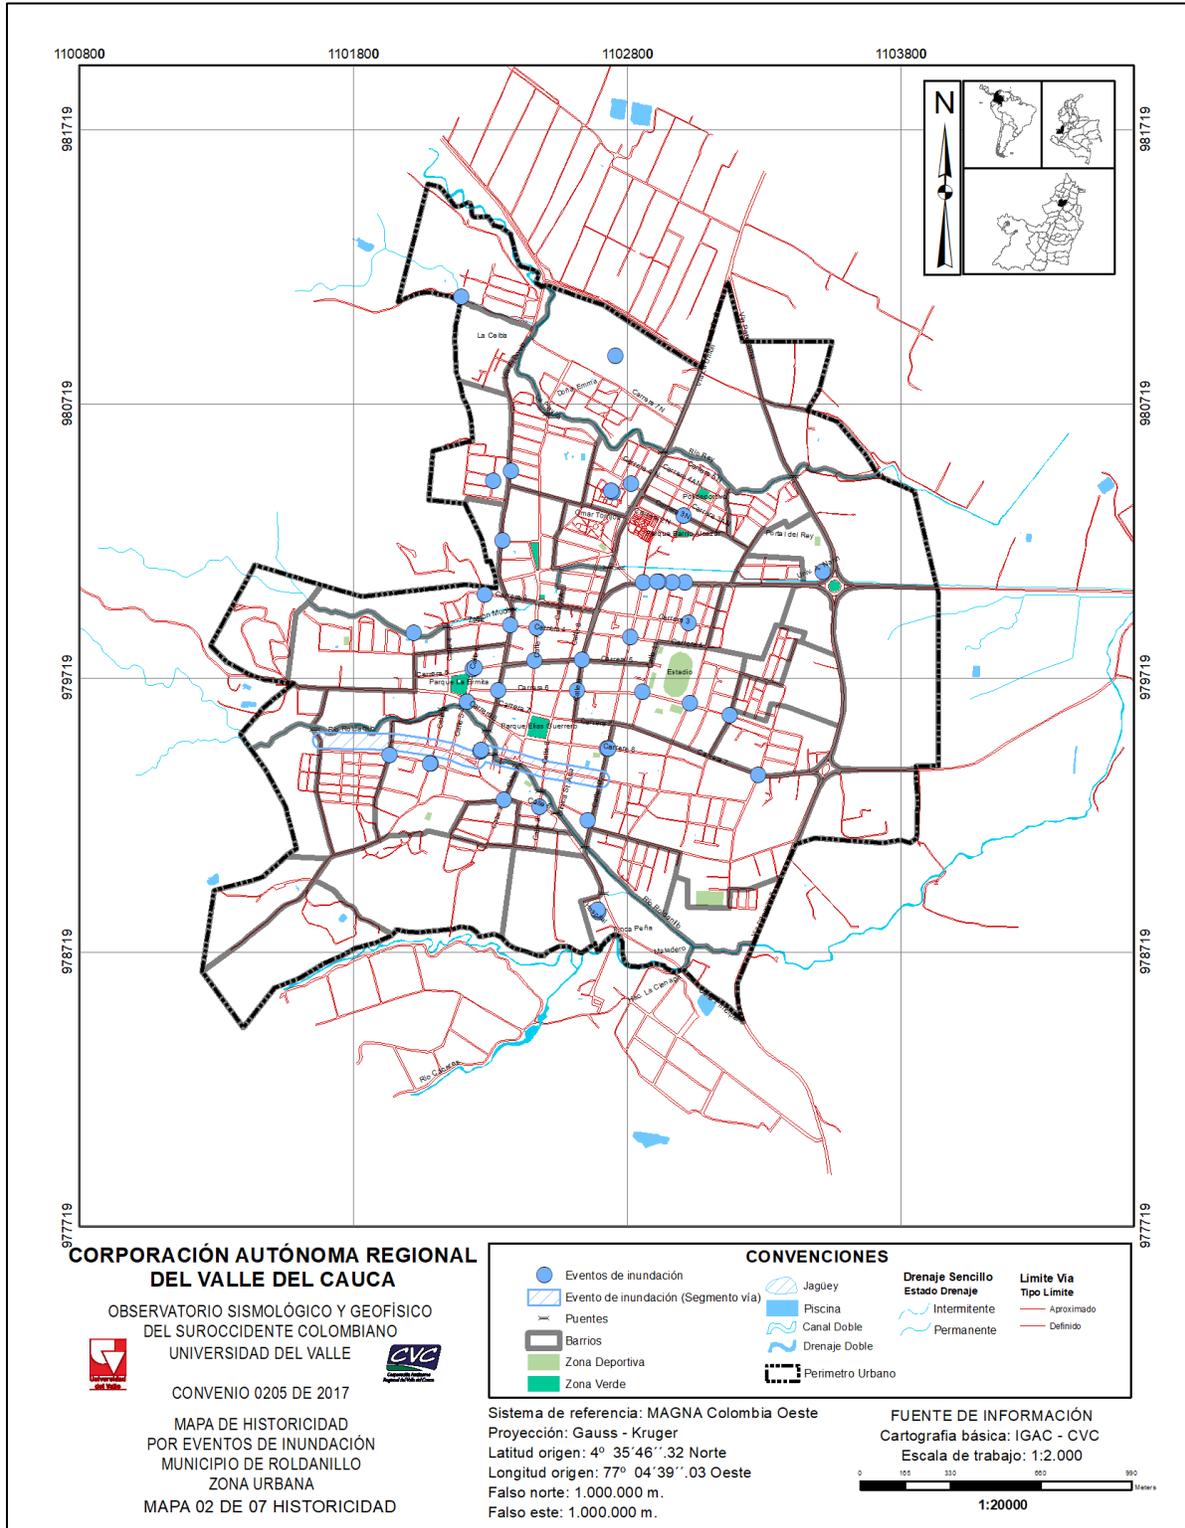
**Figura 4.3.** Mapa de Historicidad por eventos puntuales de Inundación del Municipio de Roldanillo

La Figura 4.3, presenta el mapa de reportes de eventos por inundación de direcciones o lugares específicos sin se tenga registro del barrio o sector donde se localiza. Pero al espacializarlos se logra identificar los barrios El Portal, Doña Emma, Arrayanes, Tres de Mayo y Las Colinas pueden ser afectados por el río el Rey. En los barrios La Nueva Ermita, El Prado, Ipira, San Sebastián y Bosques de Edén se localizan eventos puntuales que pueden ser afectados por el Zanjón Ipira o los Mudos. En el barrio la Ermita, Ciudad Verde, Llanitos, José J Jaramillo y Guerrero pueden ser afectados por el río el Roldanillo. El Hospital San Antonio localizado en el barrio La Ciénega es afectado por el río el Cáceres. Por último, está el barrio San Nicolás sin que se identifique un afluente cercano que lo podría estar afectando, por lo tanto, se infiere que las inundaciones que afecta el barrio son de origen pluvial, es decir las intensas lluvias que colapsan el sistema de alcantarillado, puesto que el municipio no cuenta con un alcantarillado pluvial.

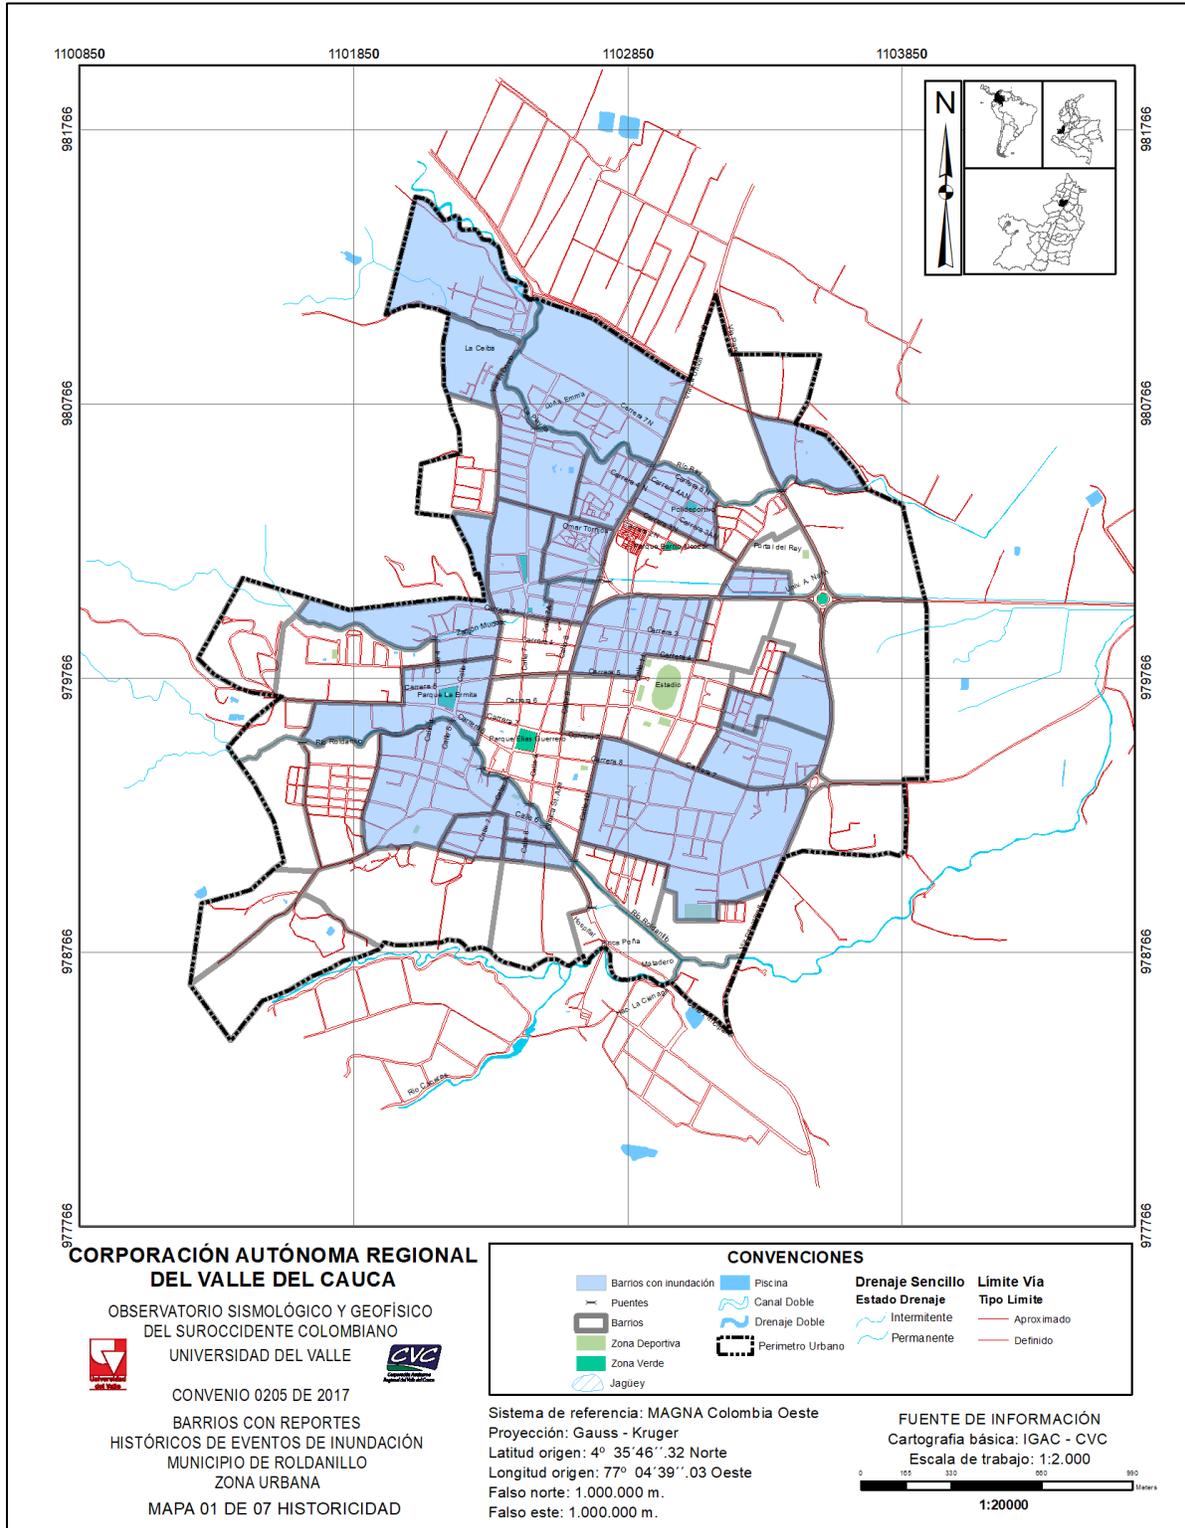
**Figura 4.5.** Mapa de Barrios con reportes históricos de eventos de Inundación del Municipio de Roldanillo

La Figura 4.5, presenta el mapa de reportes de eventos históricos de inundación por barrio en la zona urbana del municipio de Roldanillo. Los barrios Doña Emma y Rey Bajo en la margen izquierda del río el Rey, a su margen derecha están los barrios El Portal, La Ceiba, Arrayanes, Tres de Mayo y Unión de Vivienda Popular. Los barrios Nueva Ermita, José María Barbosa, El Prado, José María Torrijos, San Sebastián y Carlos Holguín pueden ser afectados por el Zanjón Ipira o los Mudos. En los barrios La Ermita, Llanitos, José J Jaramillo, Obrero, Simón Bolívar y La Asunción pueden ser afectados por el río el Roldanillo. Por último, están los barrios El Oasis y El Pino podría ser afectado por las intensas lluvias que colapsa el sistema de alcantarillado debido a que el municipio no cuenta con alcantarillado pluvial.

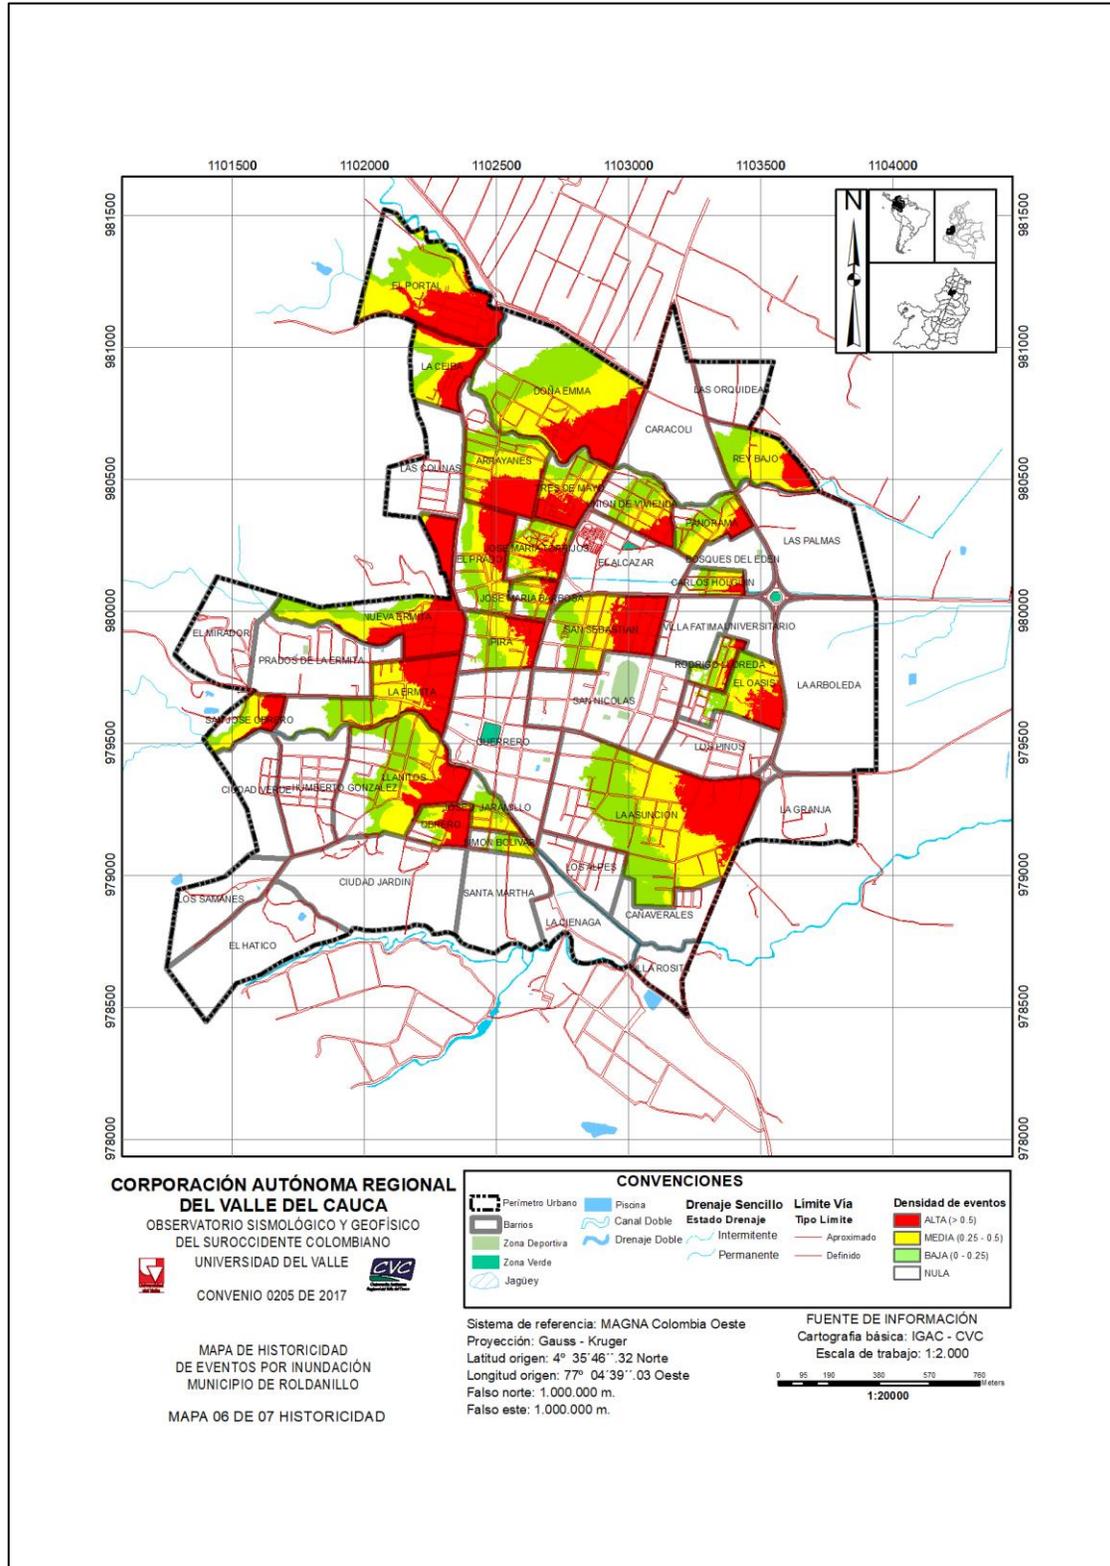
**Figura 4.6.** Mapa de Historicidad de sectores posiblemente afectados por eventos de Inundación según curvas de nivel del Municipio de Roldanillo

La Figura 4.6, presenta el mapa por susceptibilidad histórica, para espacializar las áreas con mayor predisposición o susceptibilidad a ser inundadas según las curvas de nivel tomando como base los registros históricos de inundaciones, estos eventos, algunos estaban directamente relacionados a un afluente y los otros se relacionaron con los más cercanos. Las áreas de acuerdo a las curvas de nivel podrían ser afectadas por inundaciones, es decir las áreas en color rojo son las más bajas del barrio o sectores, se puede inferir que podrían ser las áreas que se han afectado por los eventos de inundaciones, las áreas en amarillo podrían ser afectados si los eventos de inundación son más intensos y las áreas de color verde son áreas que tienen baja probabilidad de inundarse, así como las de color blanco o nula.

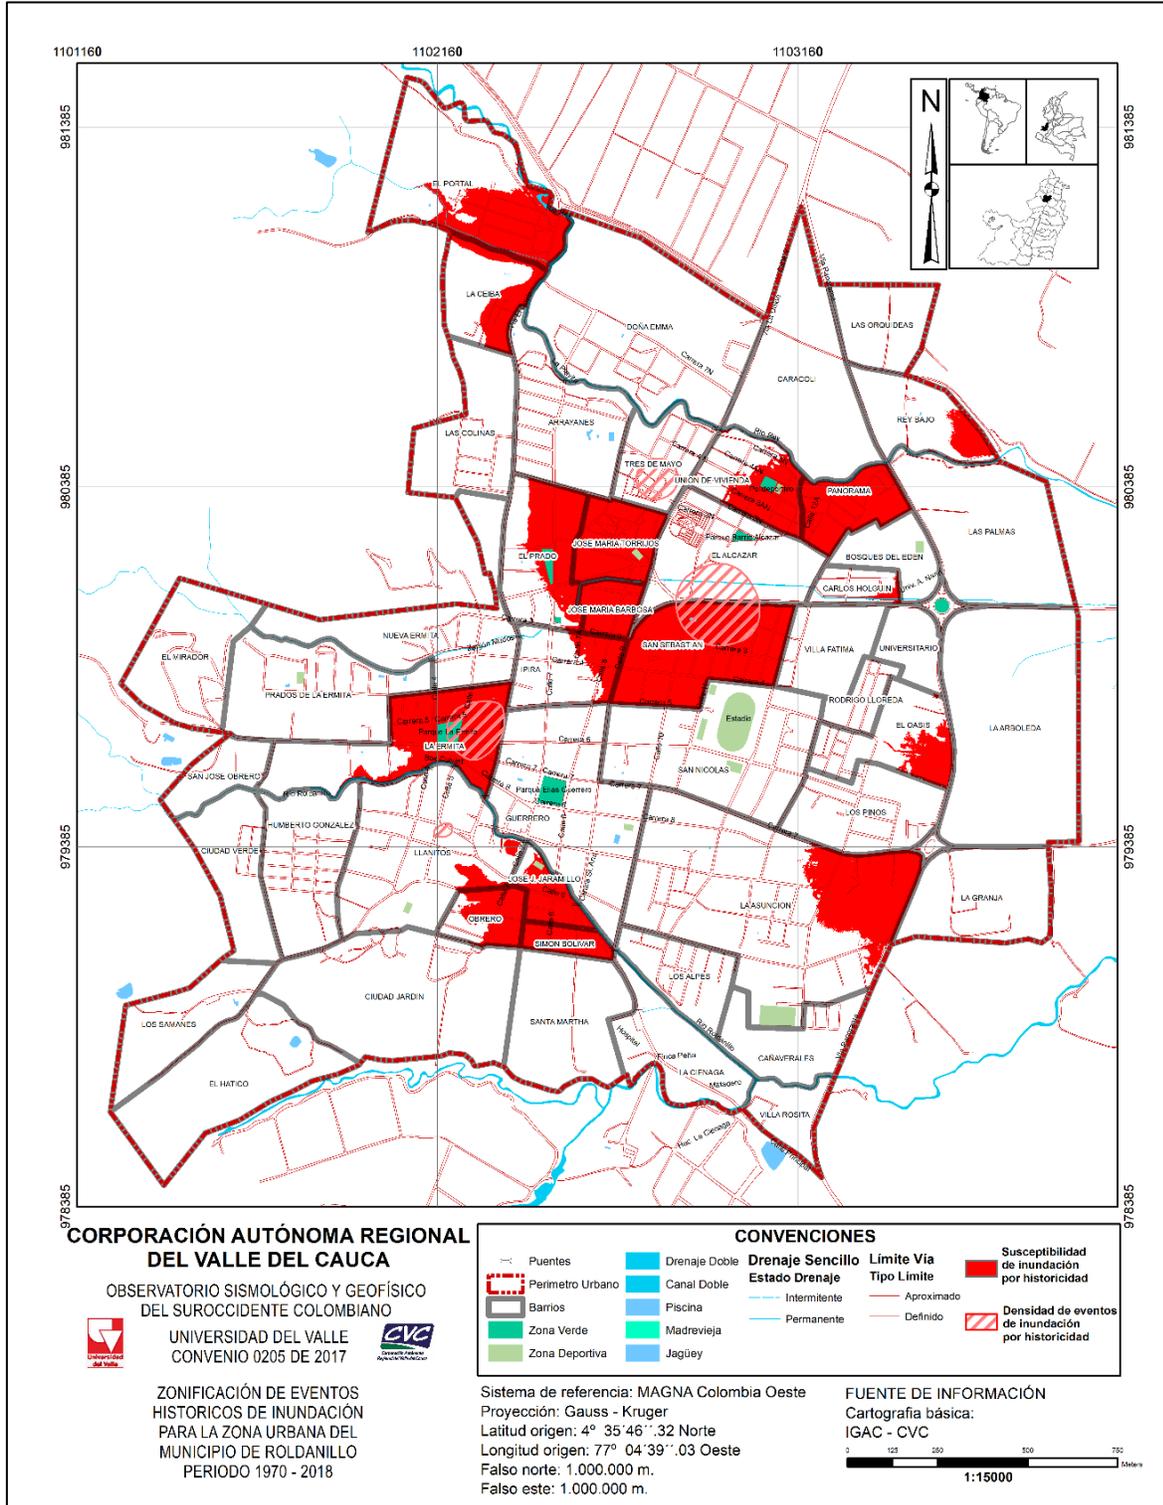
**Figura 4.7.** Mapa de Zonificación de eventos históricos de inundación para la zona urbana del Municipio de Roldanillo

La Figura 4.7, presenta el mapa de zonificación de eventos históricos de inundación en la zona urbana, el cual se unificaron las áreas con mayor predisposición o susceptibilidad a ser inundadas de acuerdo a las dos metodologías utilizadas la clasificación de las curvas de nivel y la densidad de kernel.

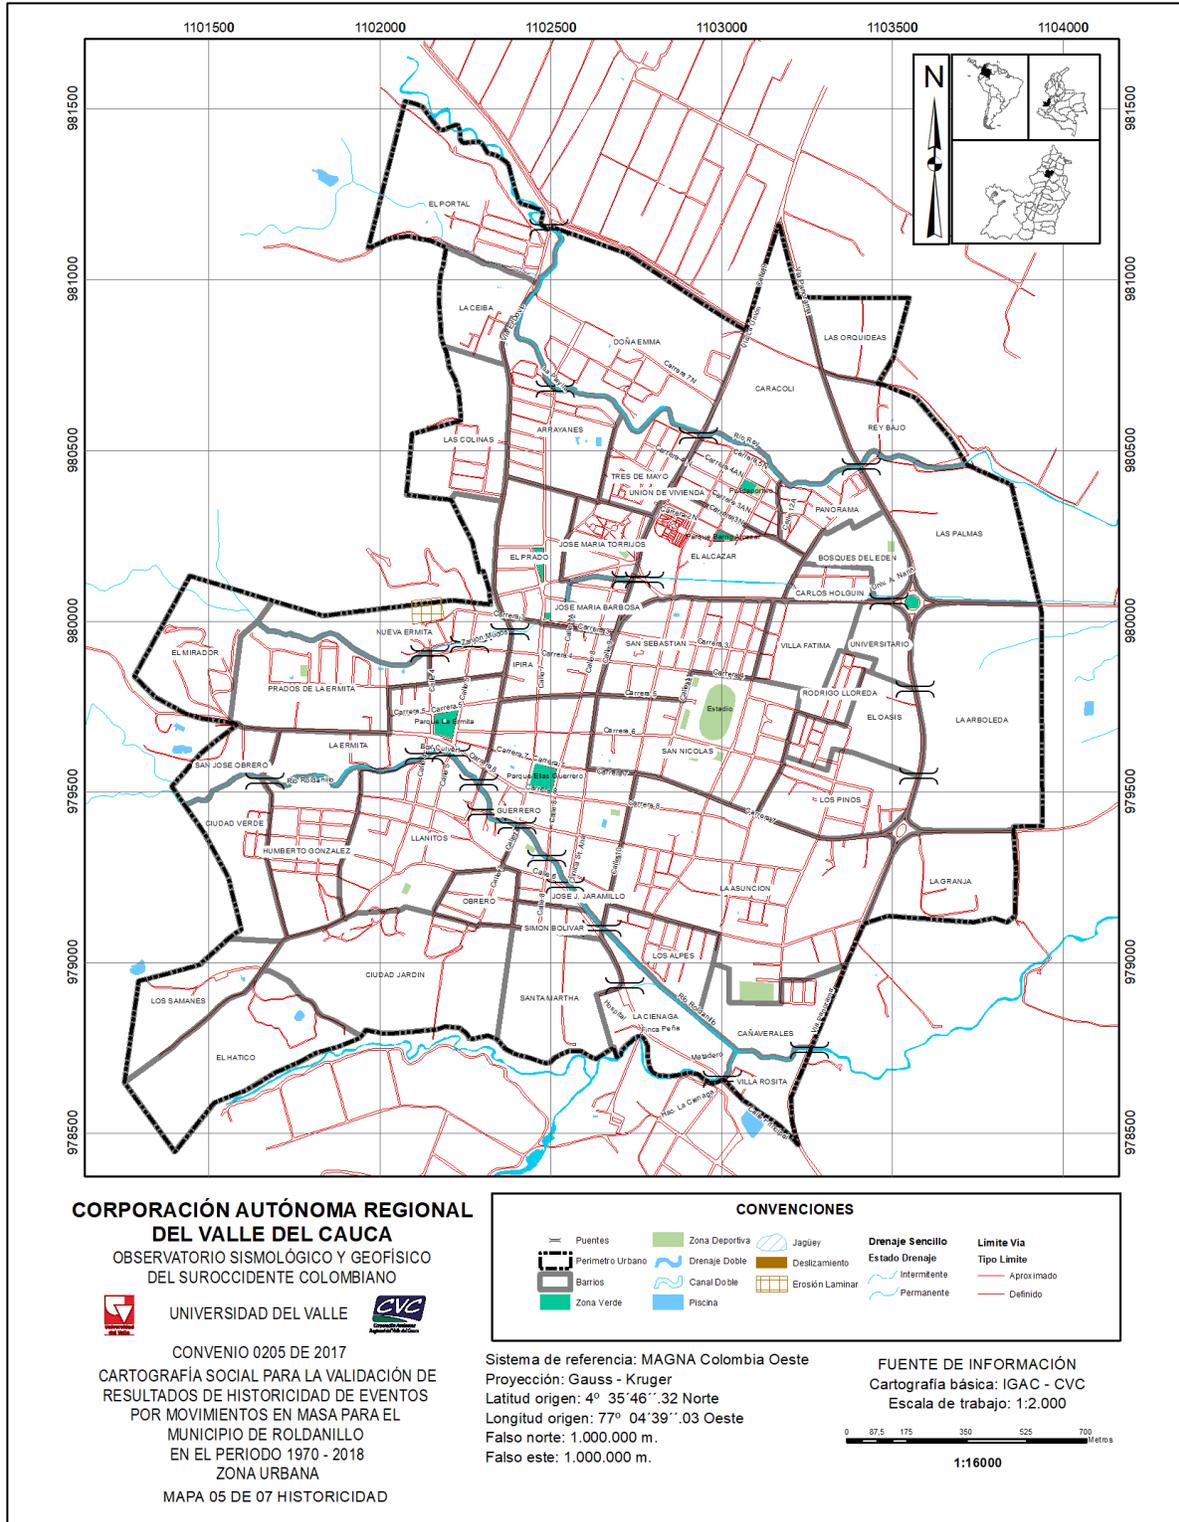
**Figura 5.8.** Mapa de Socialización de movimientos en masa de la zona urbana del Municipio de Roldanillo

La Figura 5.8 presenta el mapa de eventos por movimientos en masa resultado de la socialización. Los asistentes identificaron los barrios las Cruces y las Ceibas que han sido afectados por estos eventos.
