**CONVENIO INTERADMINISTRATIVO N° 0205 DE 2017
CVC – UNIVALLE
MUNICIPIOS DE BOLIVAR, ROLDANILLO Y VERSALLES**

**Historicidad de Eventos por Inundación y Movimientos en Masa en la
Zona Urbana del Municipio de Versalles
INFORME TÉCNICO**

Santiago de Cali, octubre de 2018

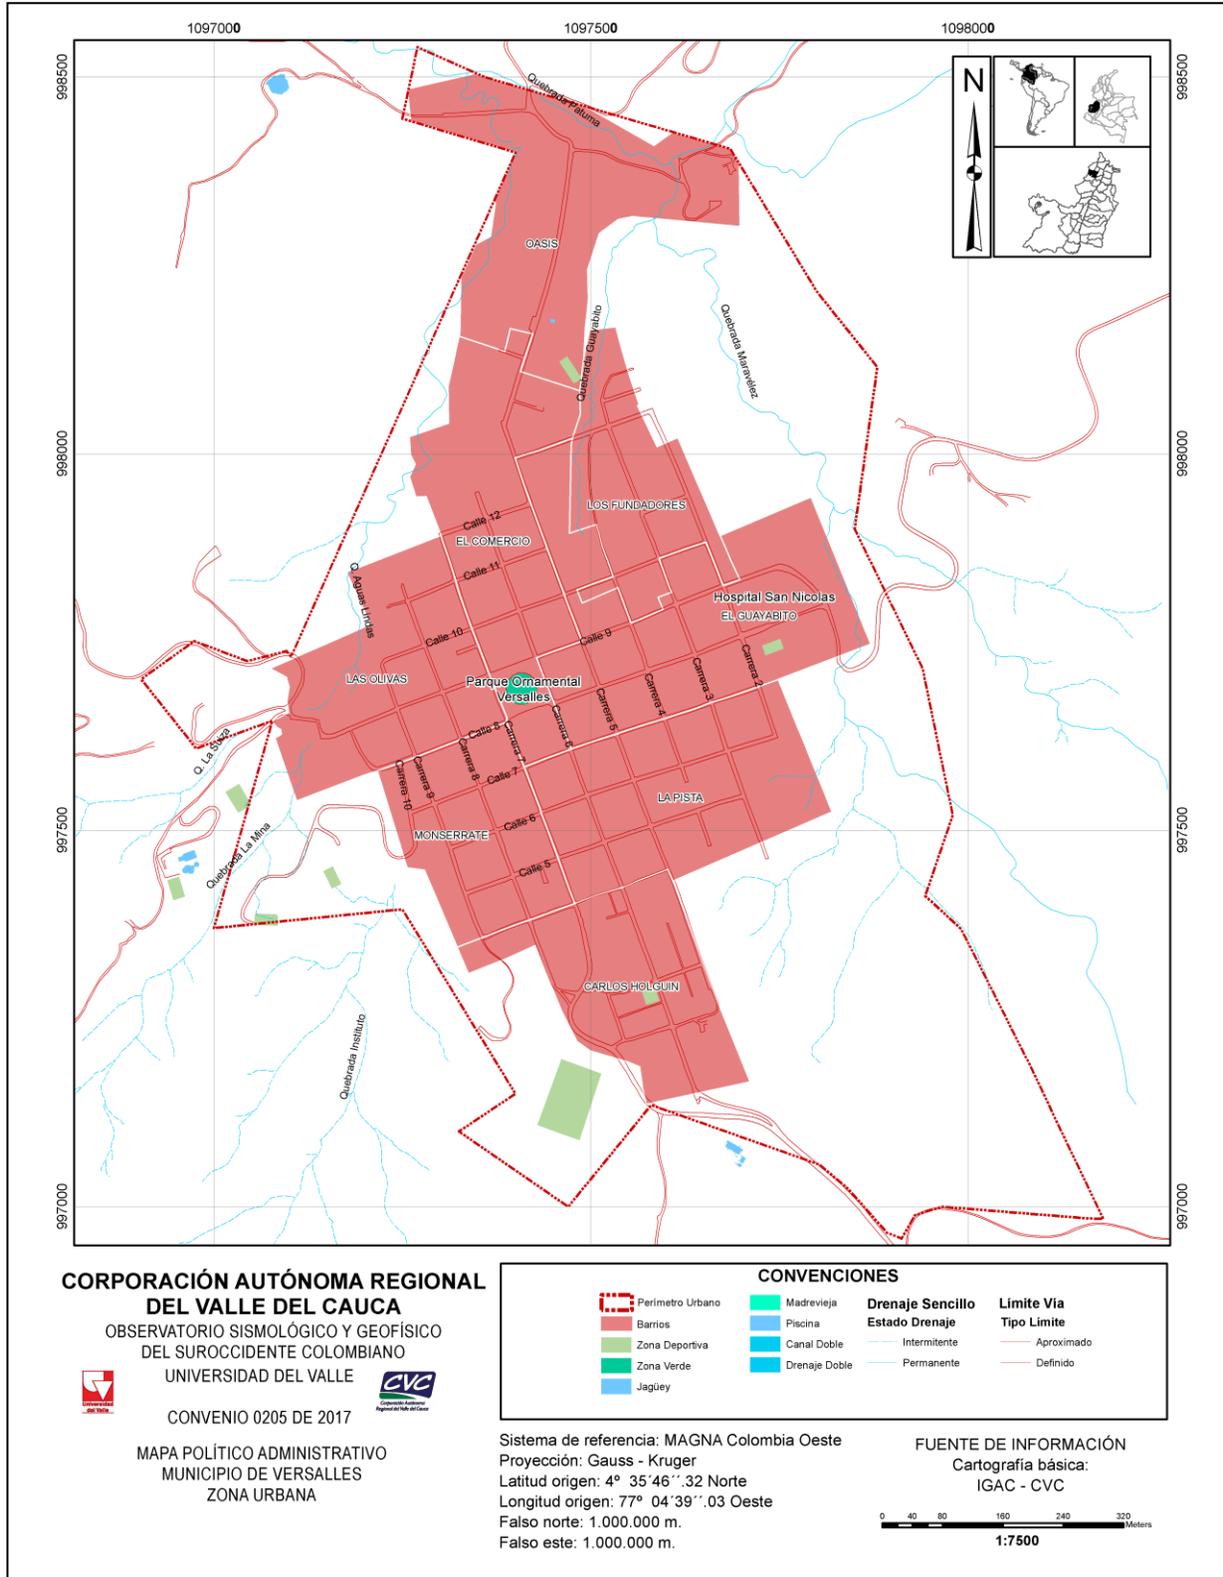
Figura 1.2. Mapa División Política del Área Urbana del Municipio de Versalles
Fuente: elaboración propia a partir de la cartografía básica del IGAC - CVC

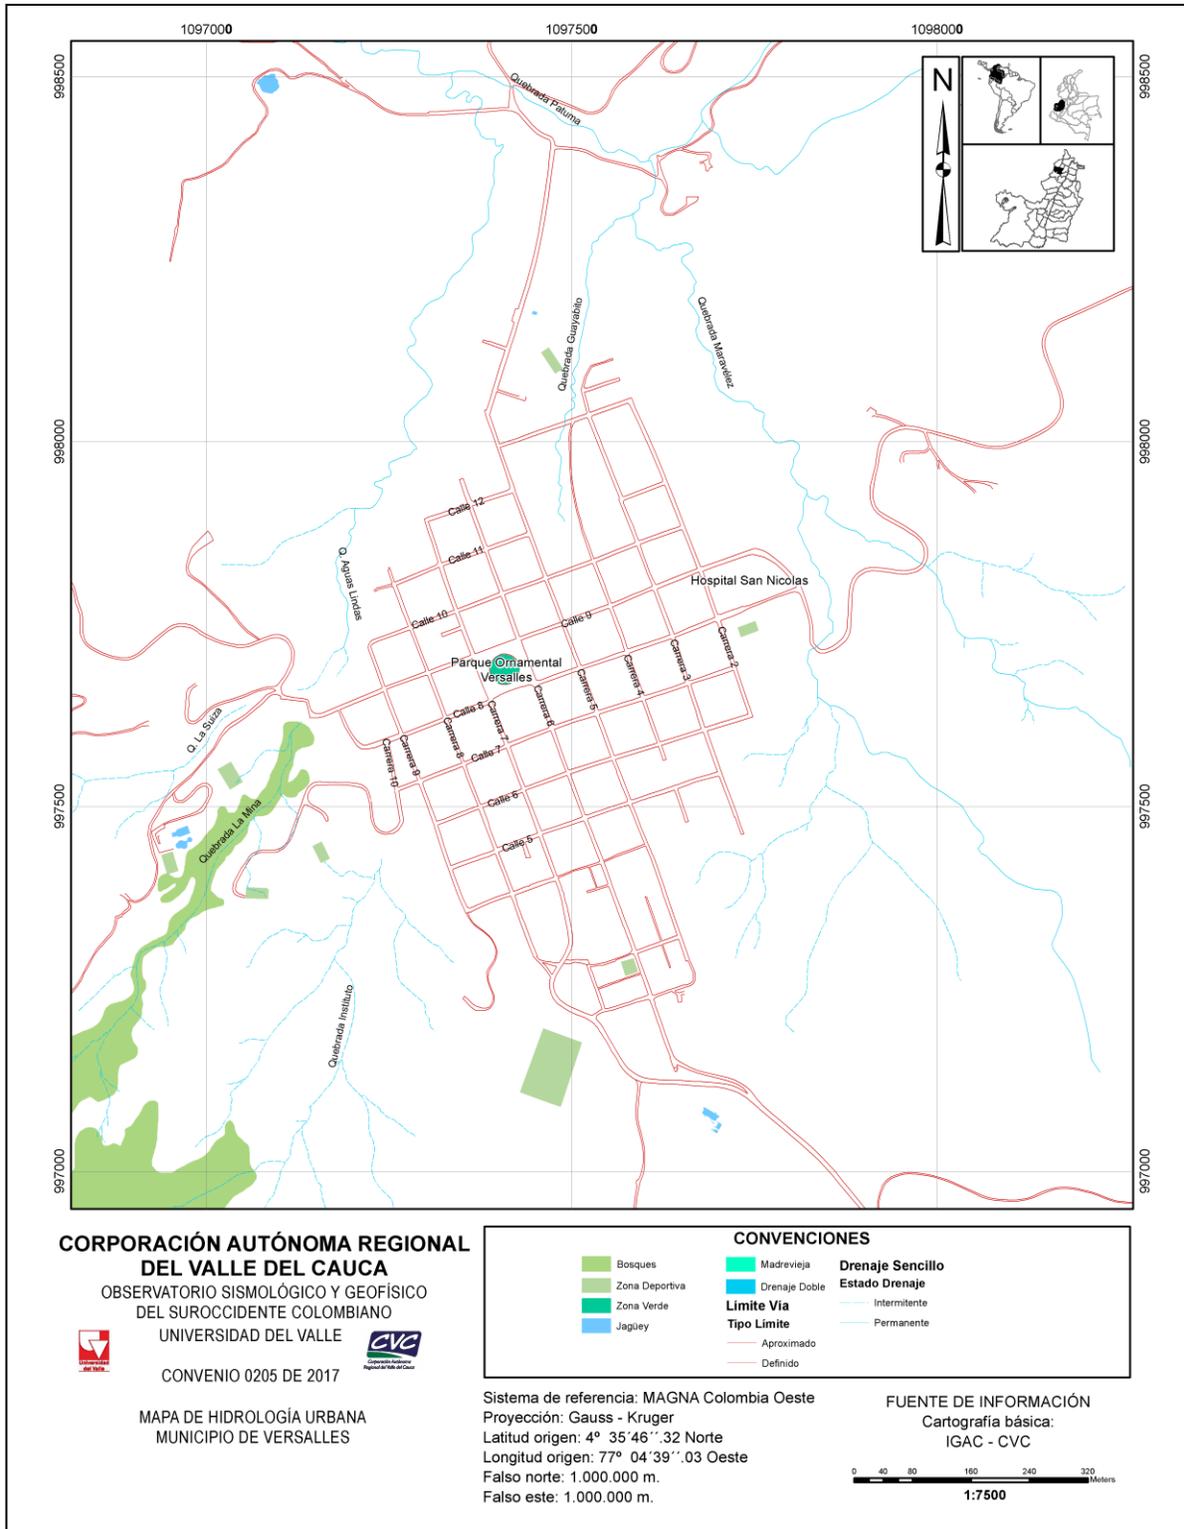
Figura 1.5. Mapa de Hidrología del Área Urbana del Municipio de Versalles
Fuente: elaboración propia a partir de la cartografía básica del IGAC – CVC

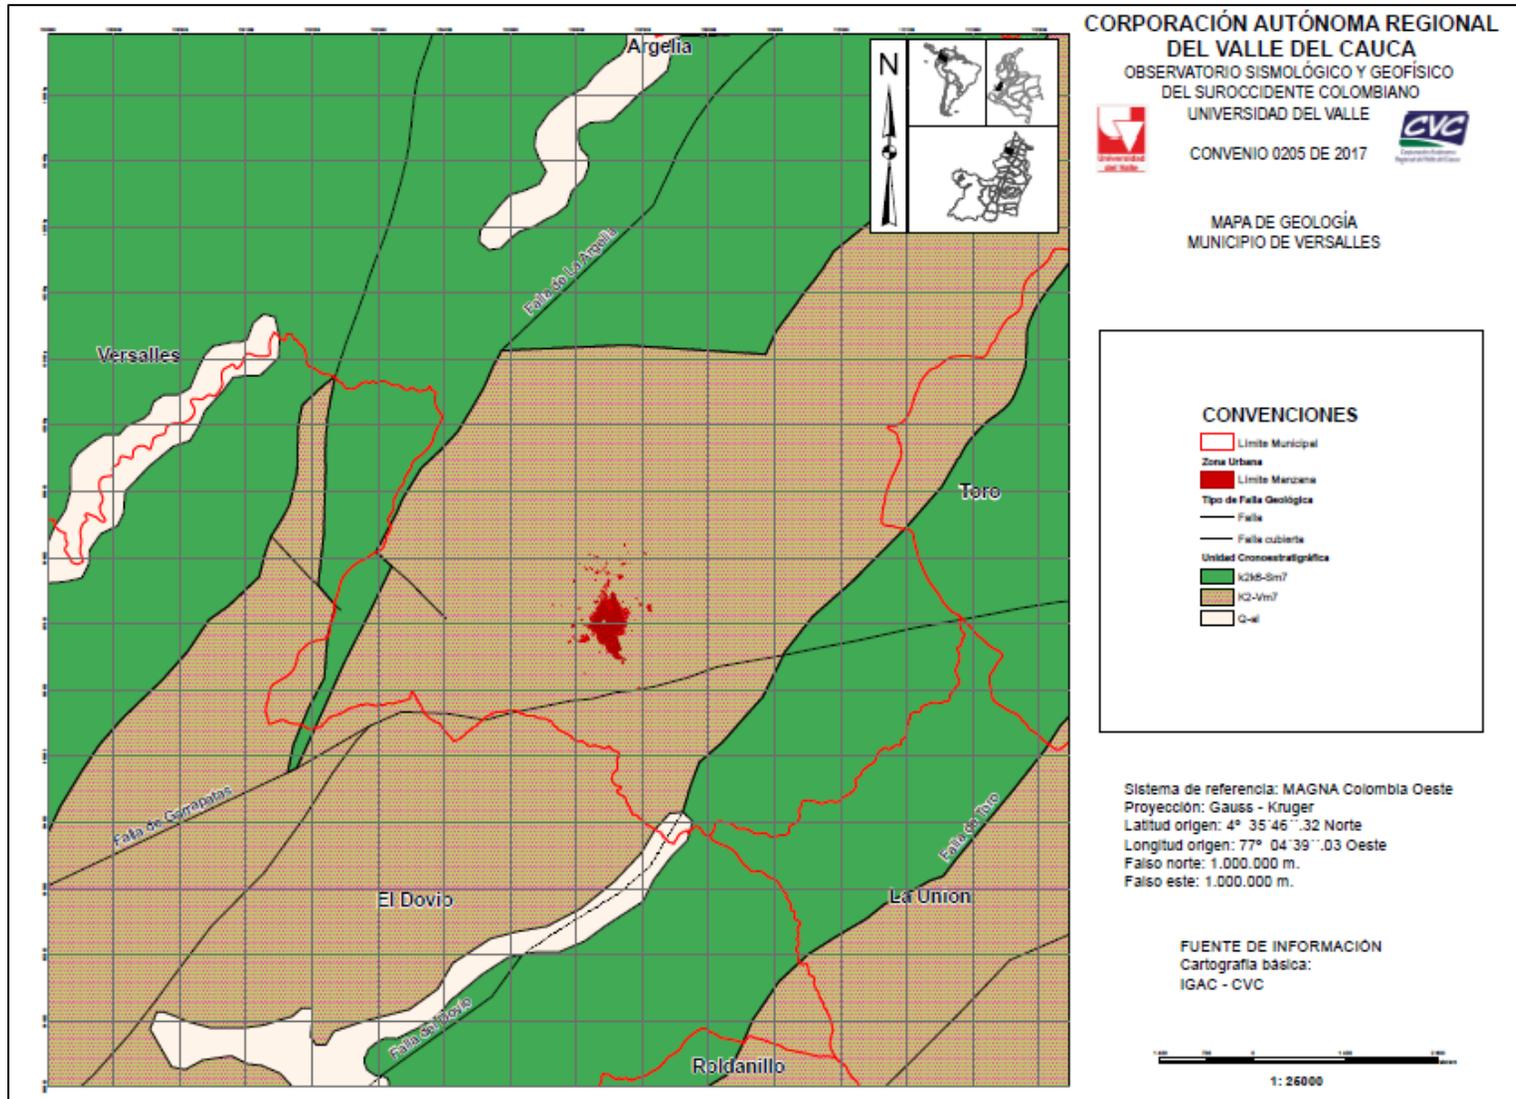
El municipio de Versalles es atravesado por cuatro fallas geológicas (Figura 1.6) que son:

1. Falla Garrapatas,
2. Falla Toro,
3. Falla Dovia y
4. Falla Argelia

Figura 1.6. Mapa Geología municipio de Versalles.

La tectónica dominante, tiene dirección principalmente N 30 E, tanto para las fallas, como los contactos y los lineamientos en dirección E – W, lo cual establece que la mayor parte del área del municipio se encuentra plegada y fallada, generando una gran inestabilidad geológica.

Las fallas más representativas son: La Falla de Argelia y la Falla del Cairo, que ejercen alguna influencia sobre el territorio municipal (Alcaldía de Versalles 2000).

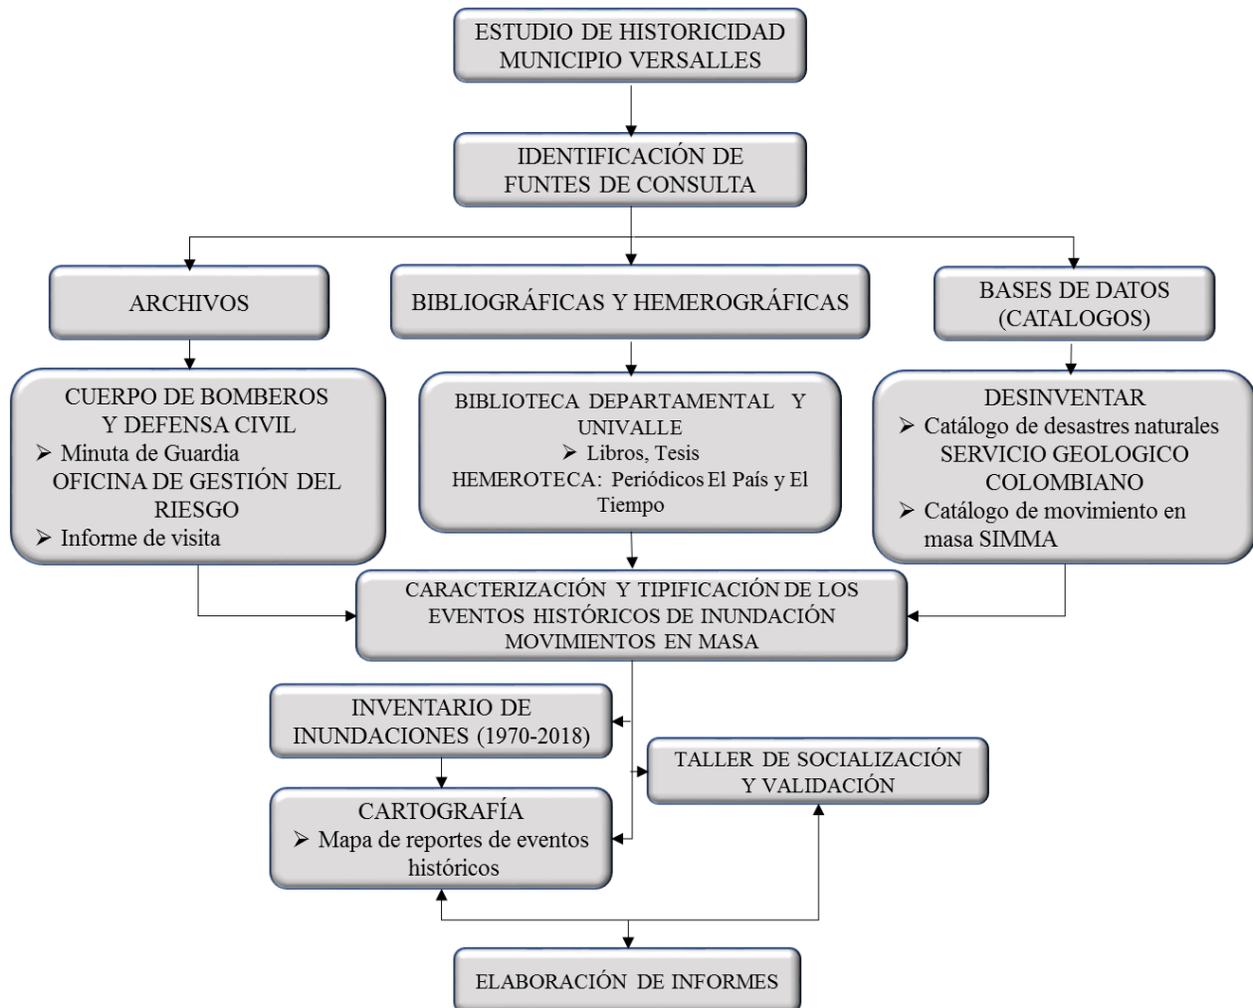
Figura 3.1. Flujograma del proceso metodológico estudios de historicidad.

La recopilación de información se apoyó con visitas a la zona urbana de municipio, donde se estableció un reconocimiento de la problemática de afectación. Esta actividad permite obtener una multiplicidad de escenarios y versiones acerca de los eventos históricos por inundaciones y movimientos en masa que afectan a la población y así tener una primera aproximación a las zonas de afectación asociadas a estos fenómenos (Figura 3.1).

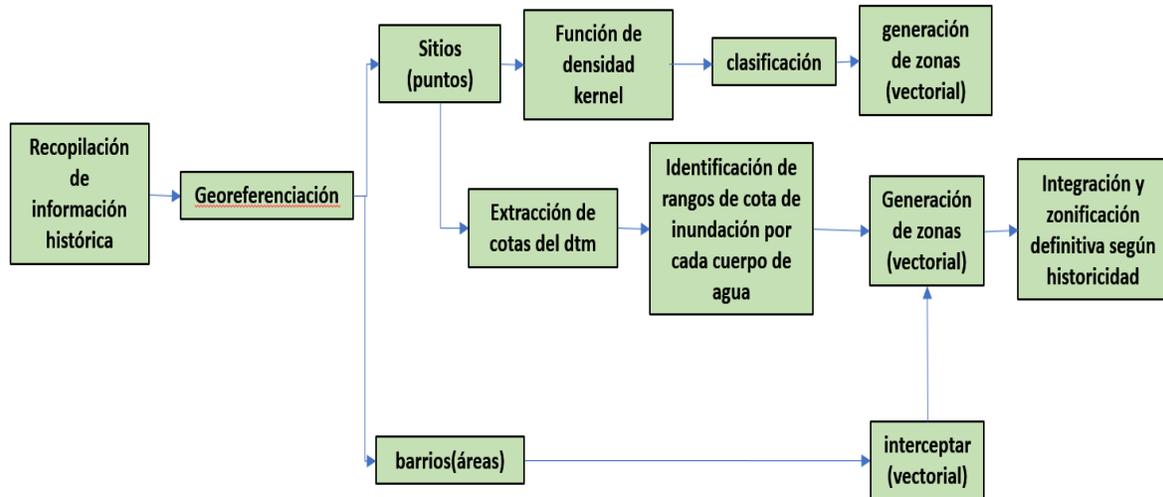
En la Figura 3.2 presenta el esquema metodológico utilizado en el procesamiento de la información para la representación cartográfica de reportes de los eventos de inundación históricos se describe en el siguiente esquema:

Figura 3.2. Esquema metodológico del procesamiento de los reportes

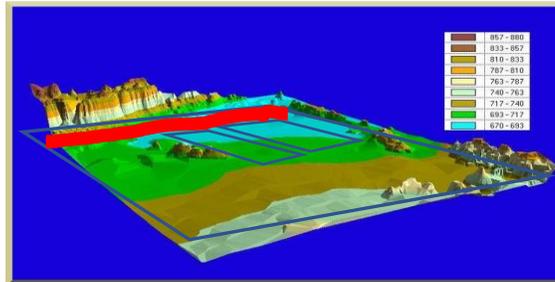
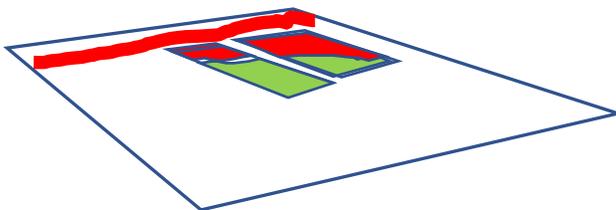
Paso 2. Intersección con el DTM

Paso 3. Final

Figura 3.3. Especialización de información histórica no puntual según curvas de nivel

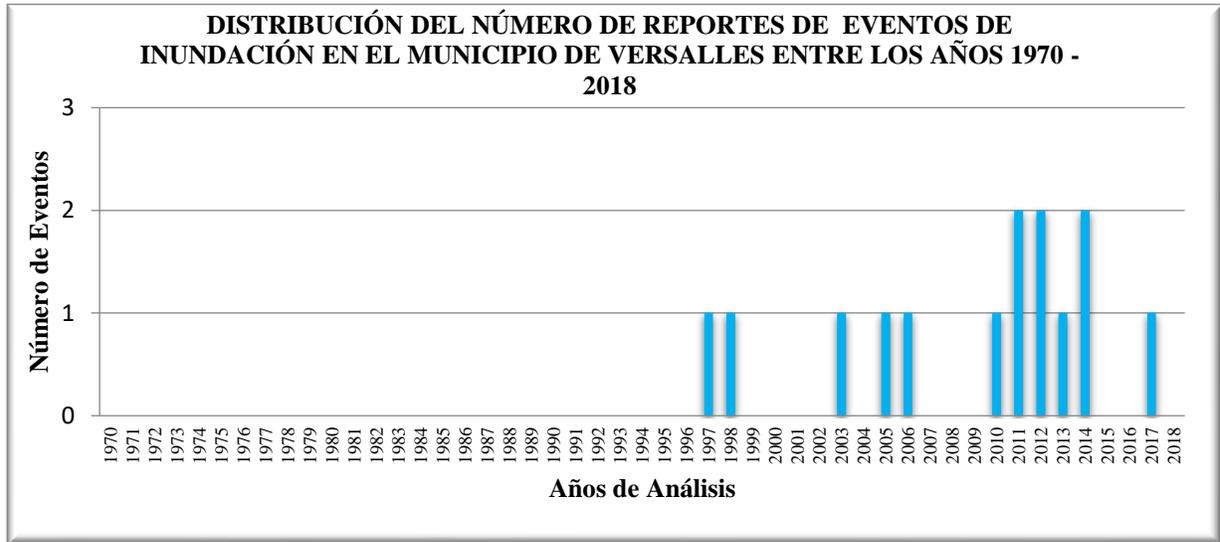
Figura 4.1. Número de reportes sobre eventos por inundación, encontrados en el periodo de 1970-2018 en la zona urbana del Municipio de Versalles, Valle del Cauca

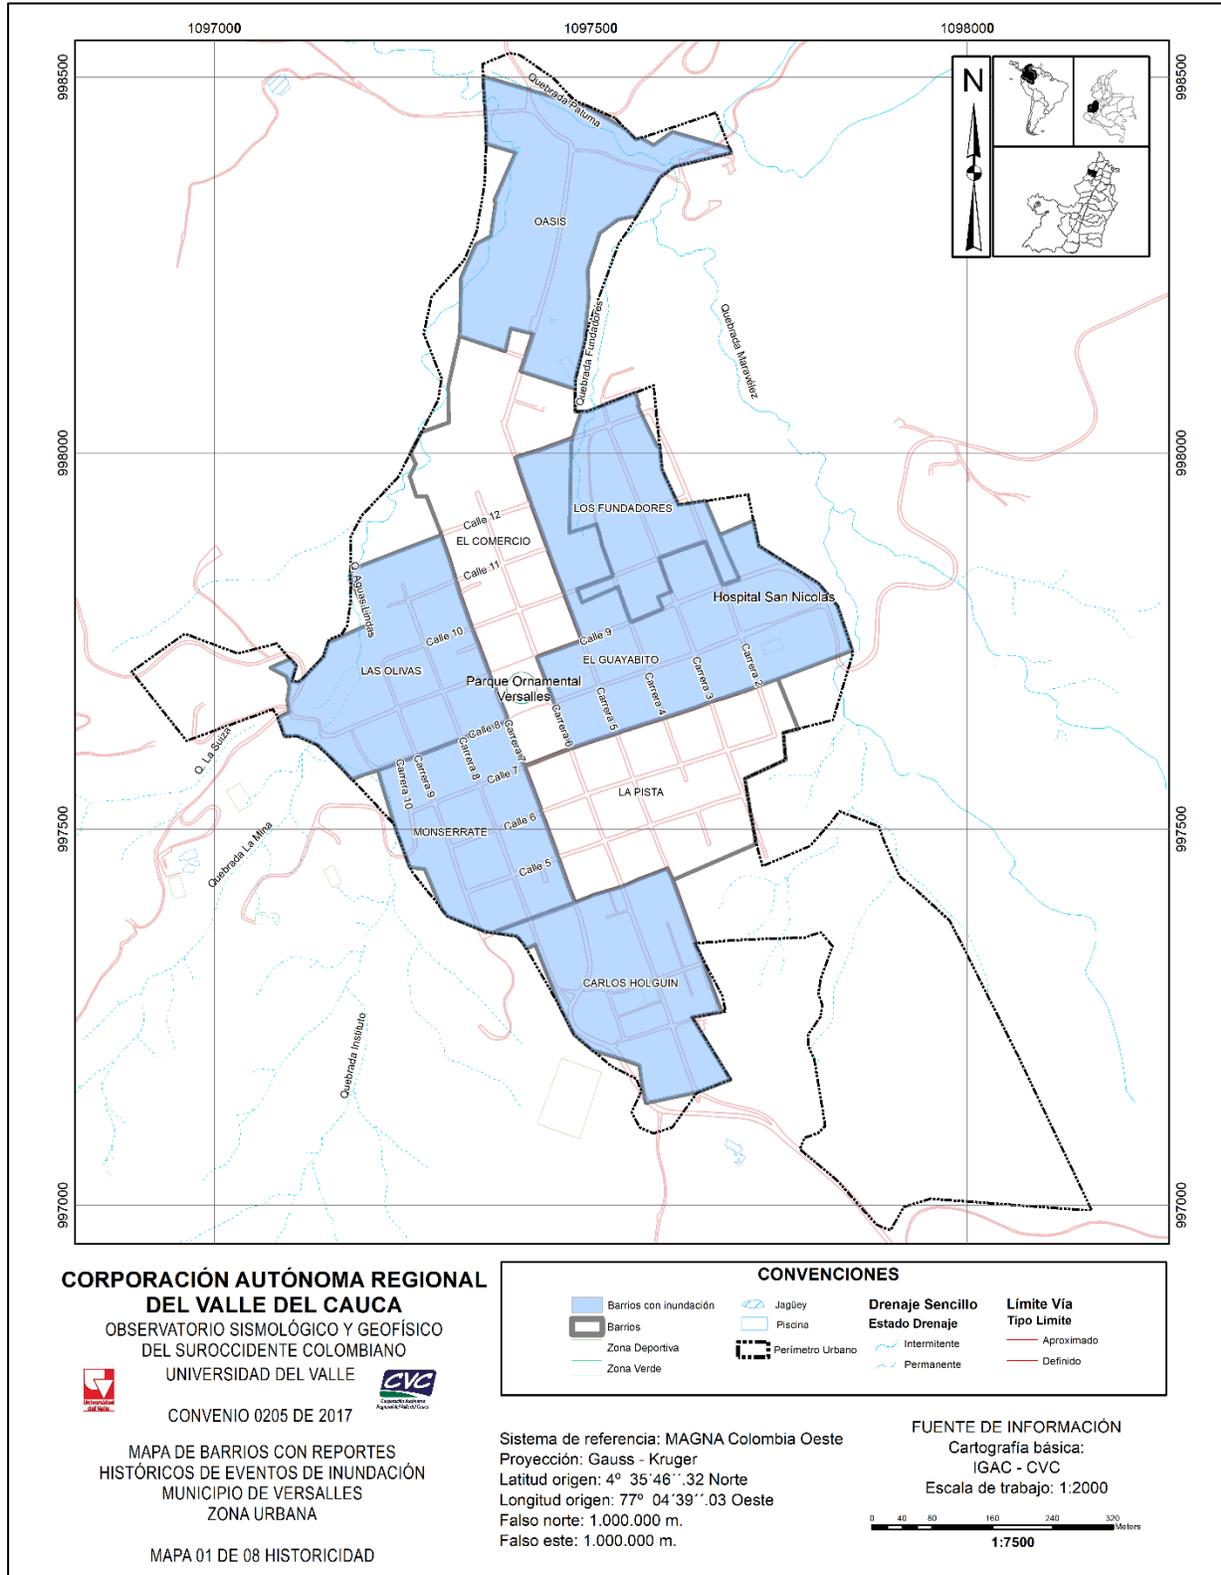
La Figura 4.2, se pueden identificar los barrios donde se han reportado inundaciones al menos por una vez en el municipio de Versalles, entre estos encontramos el barrio Fundadores, Las Olivas, Carlos Holguín, Monserrate, el Oasis y Guayabito, siendo este último junto con Las Olivas los que presentan mayor reporte de inundaciones asociadas a las Quebradas de Maravelez, Patumac, La Mina y La Suiza.

Figura 4.2. Mapa de barrios con reportes históricos de inundación

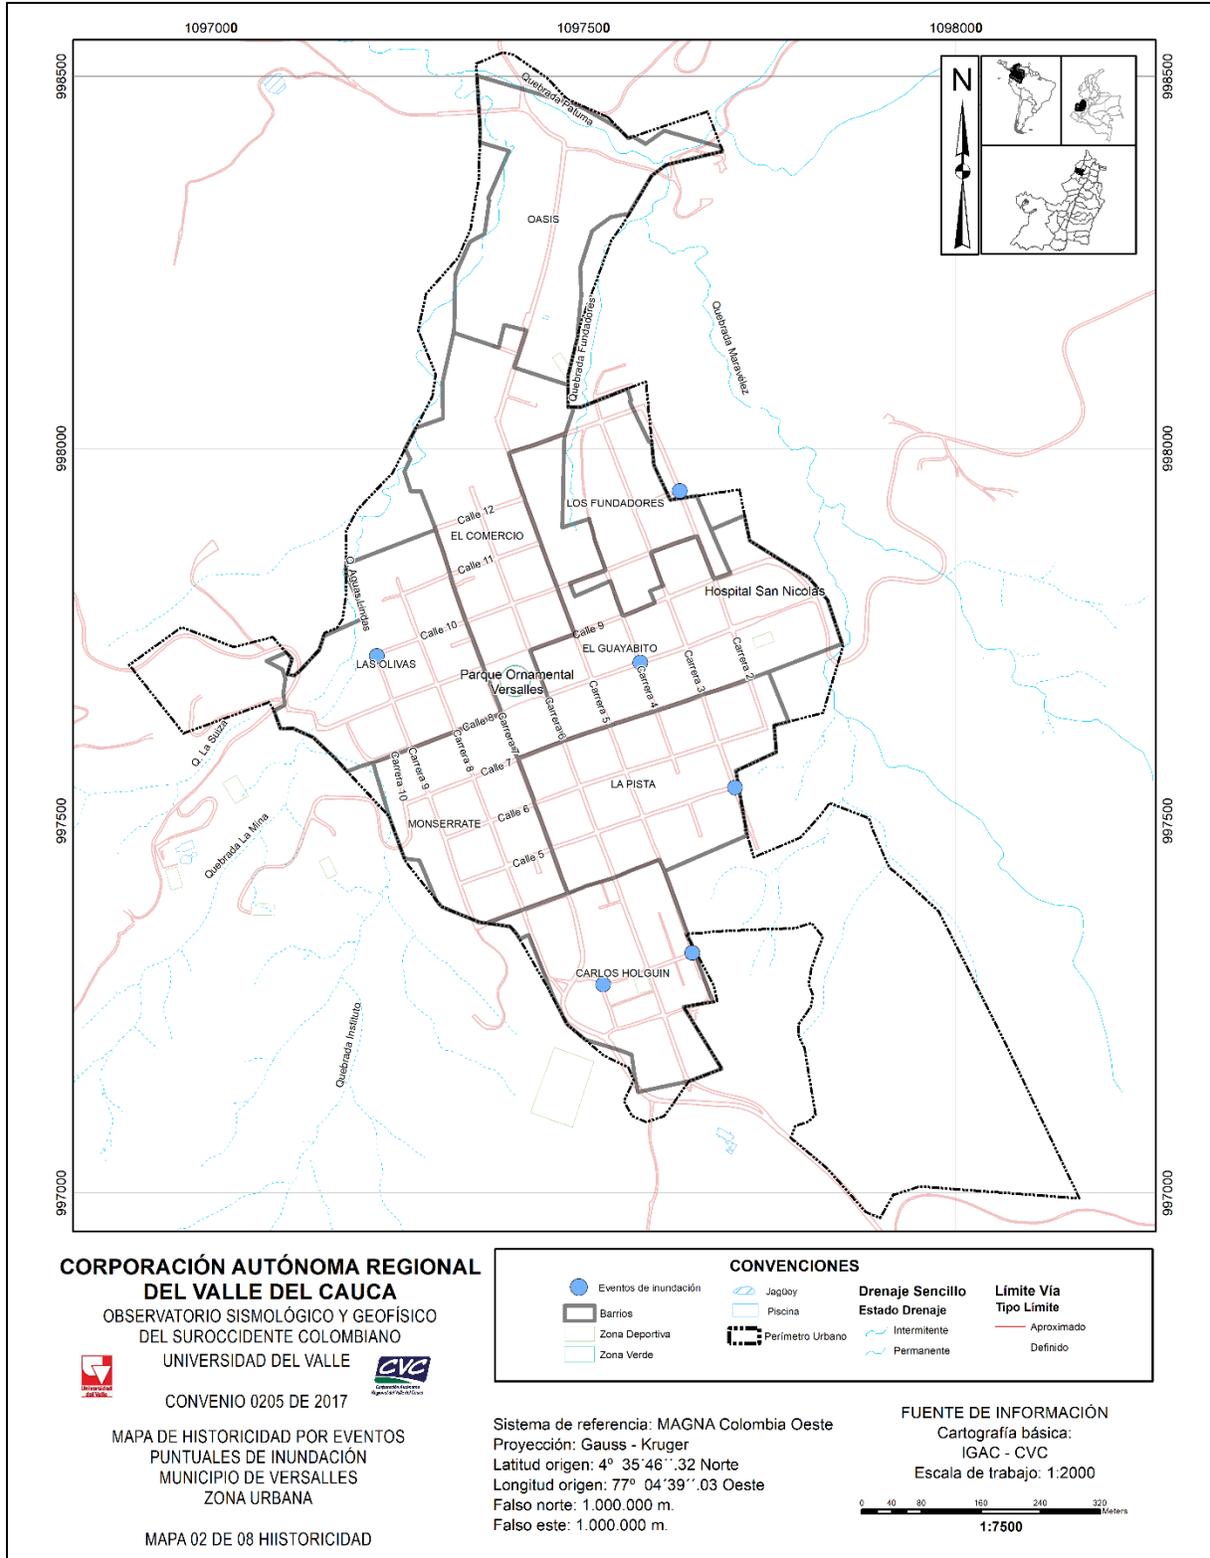
La Figura 4.3 se presenta espacialmente con puntos de color azul las direcciones específicas donde se encontraron reportes de inundación dando como resultado el siguiente mapa. Estos puntos específicos coinciden claramente con los barrios de Las Olivas, Fundadores y Guayabito.

Figura 4.3. Mapa de historicidad por eventos puntuales de inundación en el casco urbano del municipio de Versalles

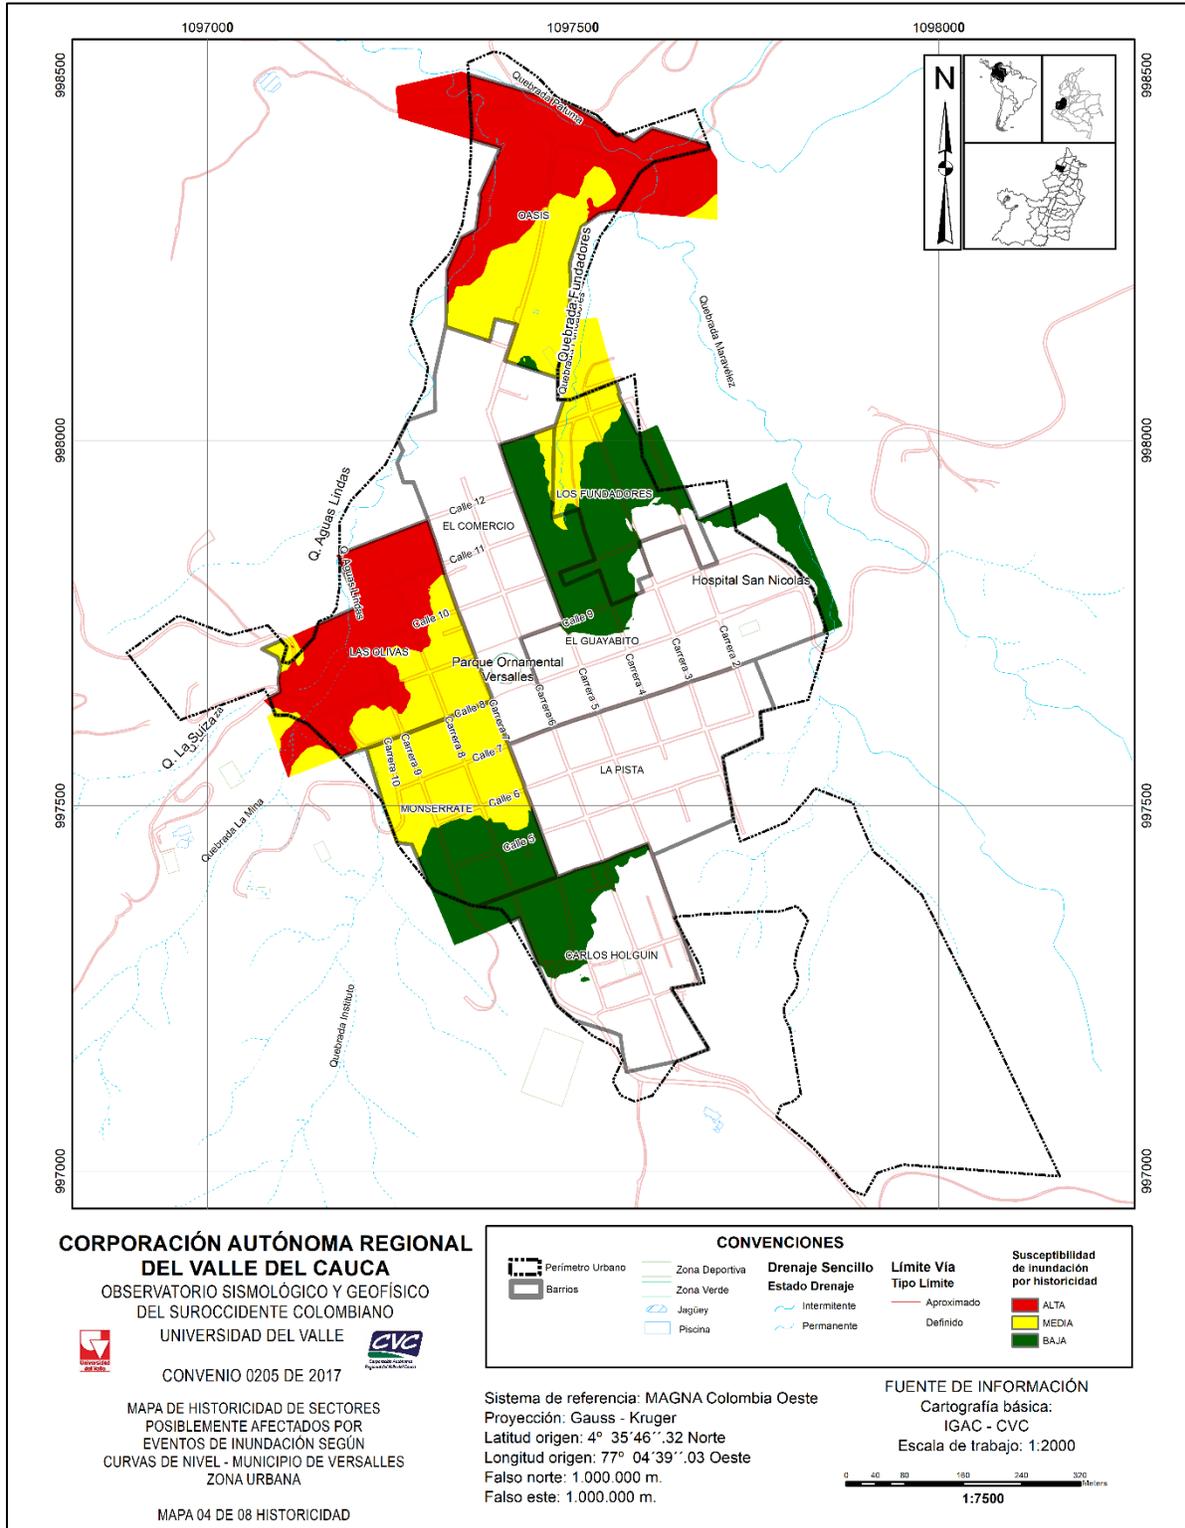
Finalmente se obtiene el mapa de áreas con mayor predisposición o Susceptibilidad a inundaciones según las curvas de nivel tomando como base los registros históricos de inundación, estos eventos, algunos directamente ligados a un afluente y los otros se relacionaron con los más cercanos. El barrio el Oasis presenta susceptibilidad alta en la parte norte del mismo siendo afectado por la Quebrada Patumac, el barrio Fundadores presenta susceptibilidad alta en el sector Oeste y parte norte del barrio, relacionado con la Quebrada Guayabito, El barrio Las Olivas presenta susceptibilidad media - alta en el costado noroeste relacionado con la Quebrada Aguas Lindas, se presume que está quebrada es donde confluyen las quebradas La Mina y La Suiza, también se presenta susceptibilidad alta en el barrio Guayabito relacionado con la quebrada Maravelez con registro de afectación en el sector del hospital. Lo anterior se evidencia en la Figura 4.4.

Figura 4.4. Mapa de historicidad de sectores posiblemente afectados por eventos de inundación según curvas de nivel

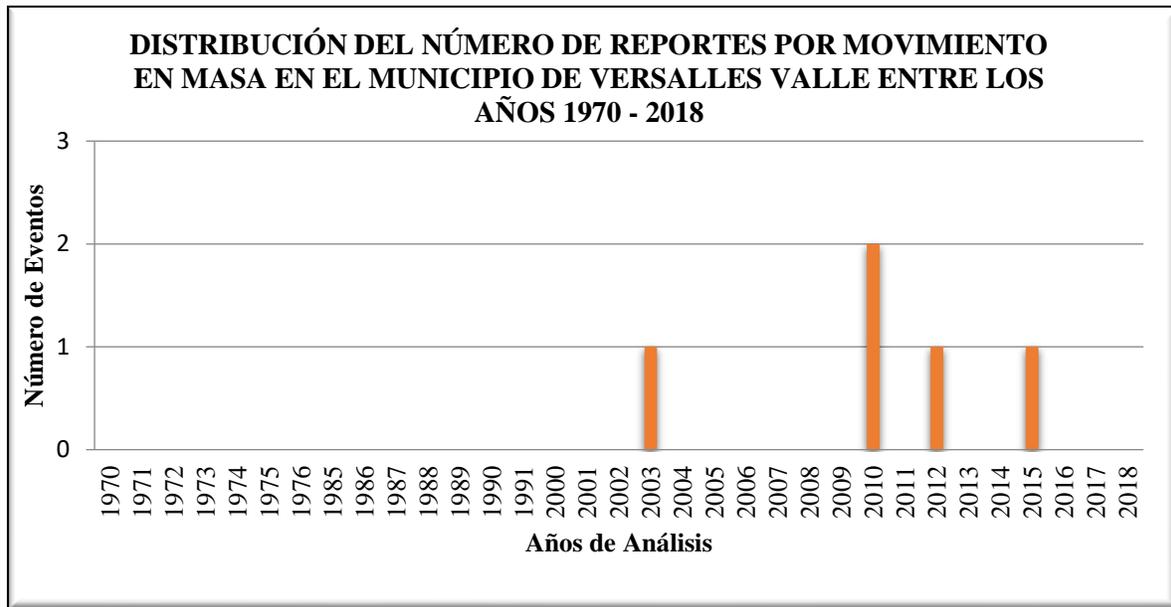
Figura 4.5. Distribución del número de reporte de eventos por movimientos en masa en el municipio durante el periodo 1970-2018

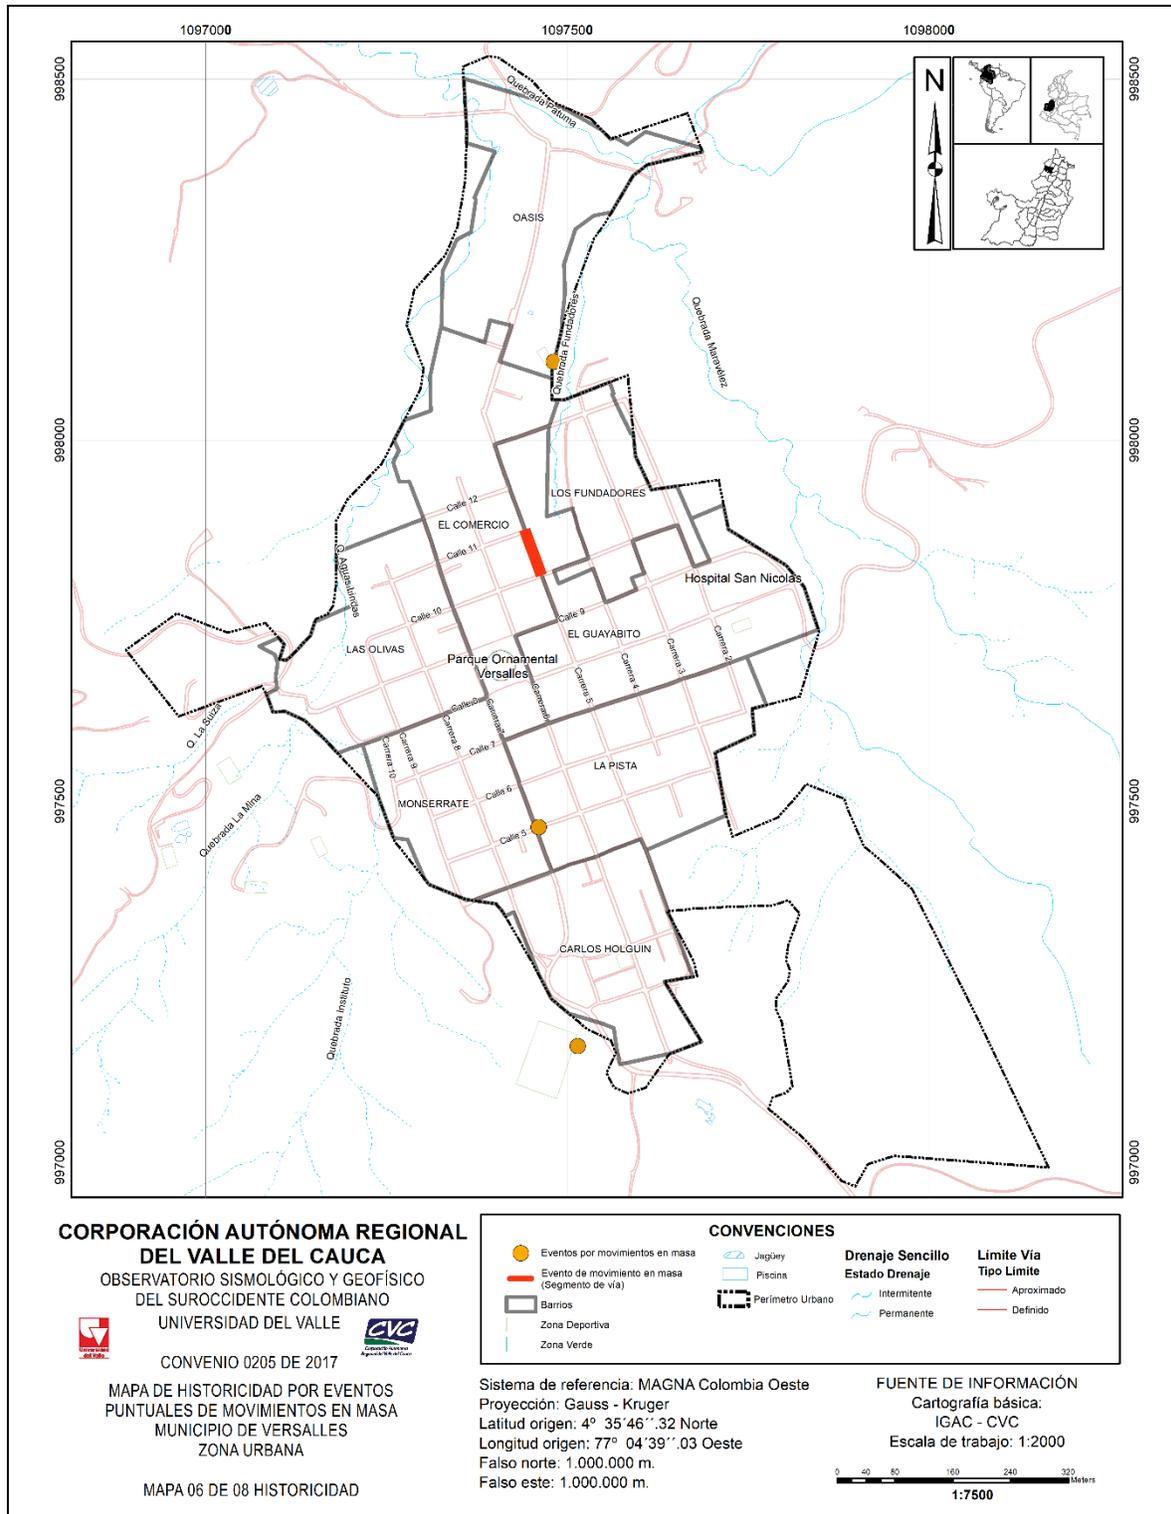
En la **¡Error! No se encuentra el origen de la referencia.** se logra especializar los eventos anteriormente mencionados donde se presentan registros de eventos en los barrios de Monserrate, El Oasis y el más representativo para el municipio el movimiento en masa del sector de La Cancha, también cabe resaltar que el sector de Galerías presenta afectaciones por este tipo de eventos.

Figura 4.6. Mapa de historicidad de Movimientos en Masa del municipio de Versalles
Fuente: elaboración propia a partir de información cartográfica básica IGAC – CVC

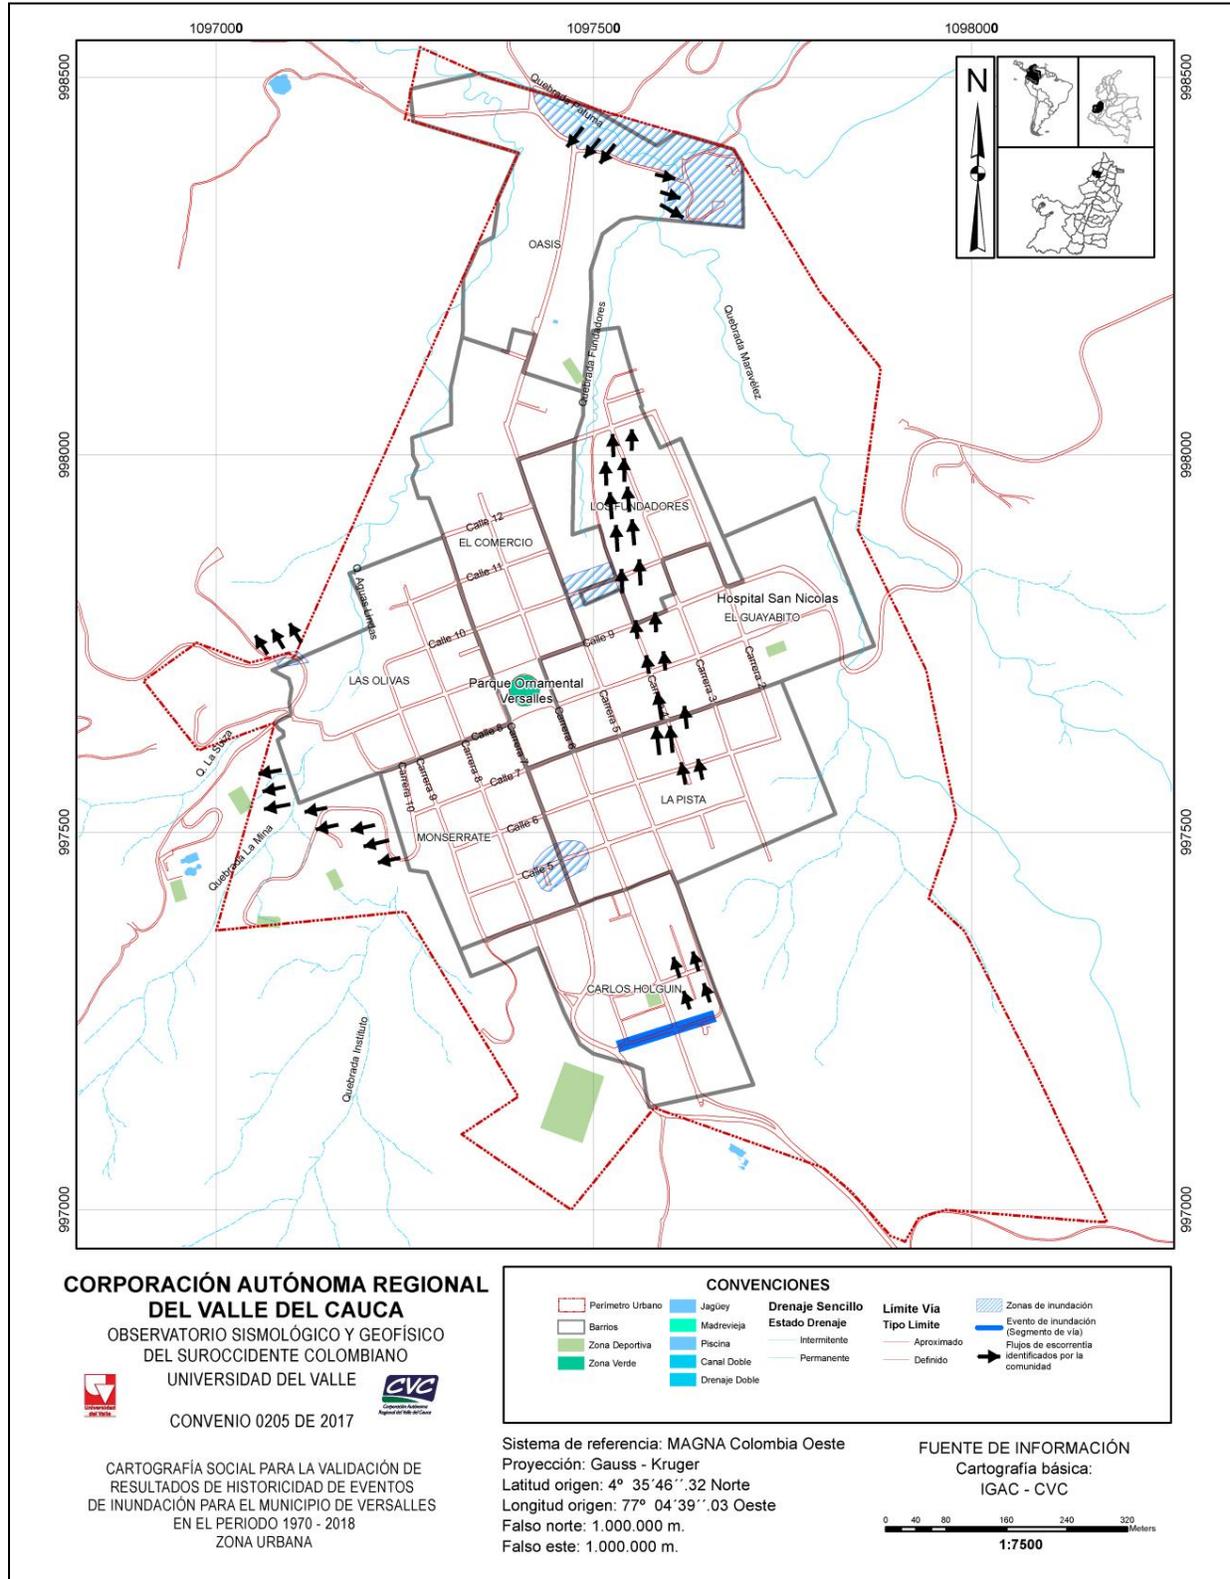
En este mapa se representan con flechas la dirección hacia donde se genera la inundación (Figura 5.9). Con los resultados obtenidos en la socialización de resultados de historicidad y el taller de validación se marcan unas zonas susceptibles a inundación, estas se relacionan en la **Error! No se encuentra el origen de la referencia.** Figura 5.10 donde se destaca la parte norte del Oasis donde confluyen las tres quebradas y el sector de Las Olivas hacia el costado oeste del barrio.

Figura 5.9. Cartografía social para la validación de resultados de historicidad de eventos de inundación para el municipio de Versalles en el periodo 1970-2018 zona urbana
Fuente: Elaboración propia a partir de Cartografía básica IGAC - CVC y taller de validación

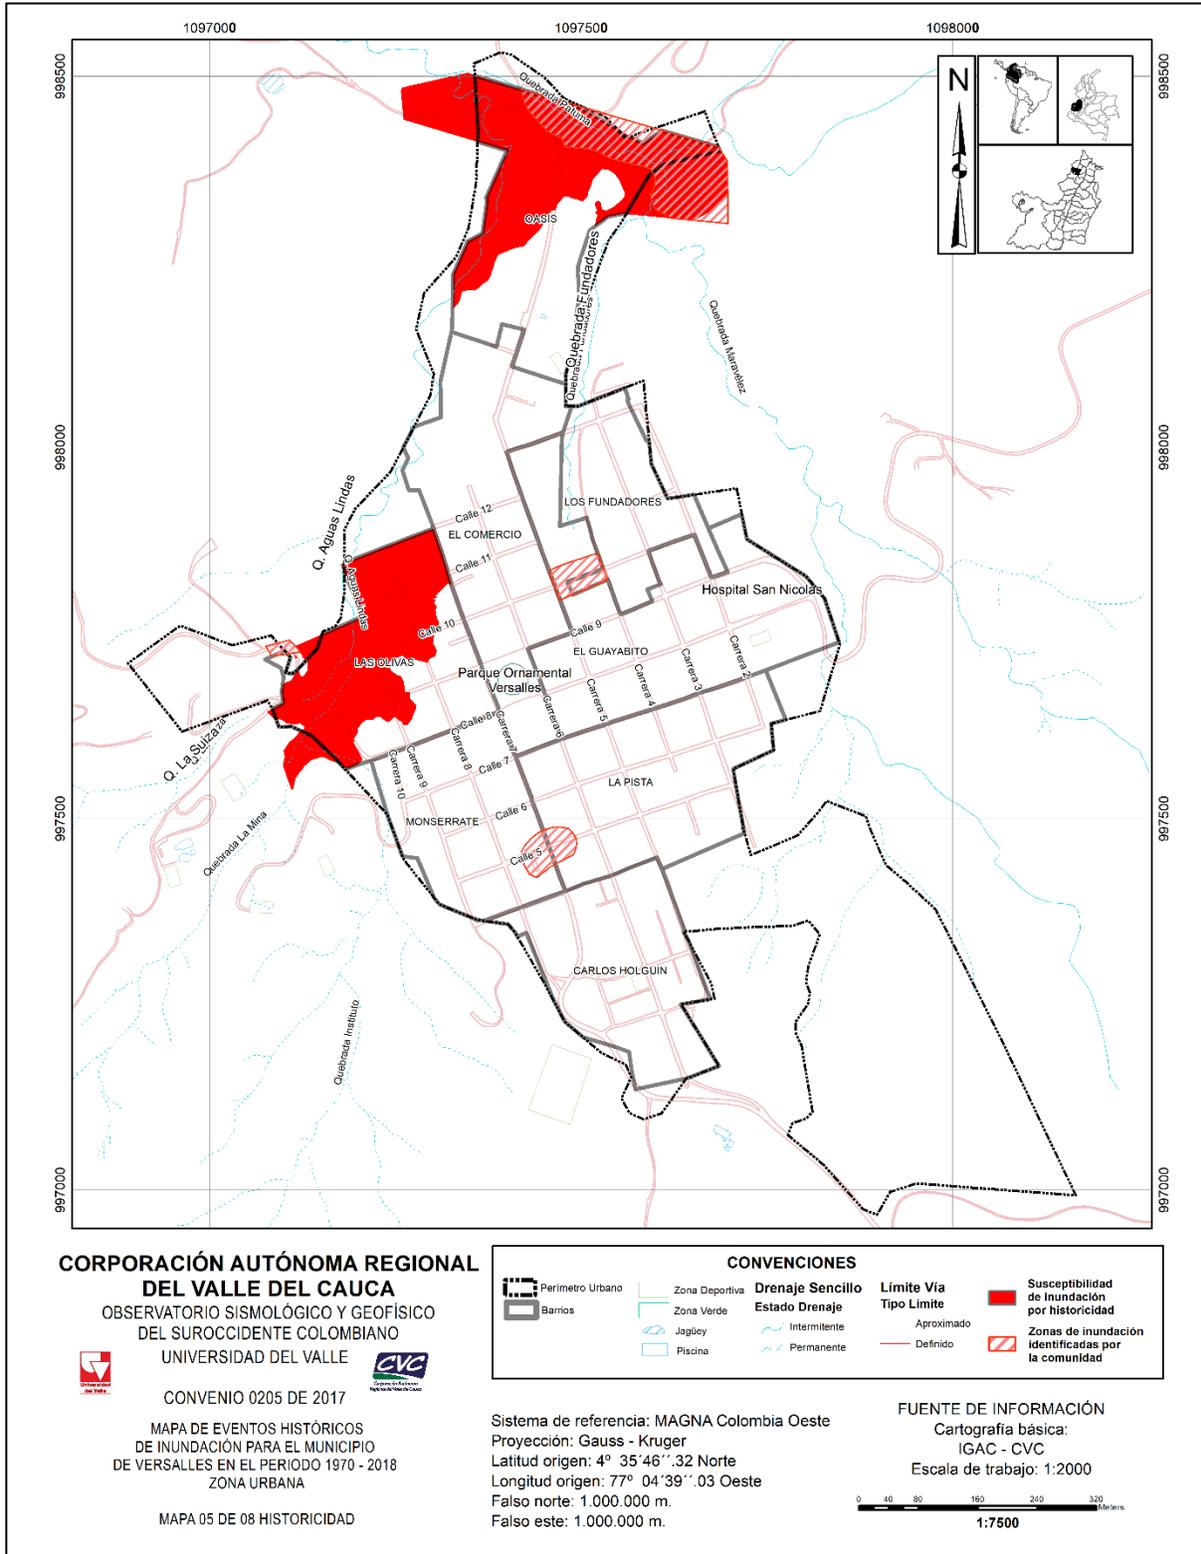
Figura 5.10. Mapa de eventos históricos de inundación para el municipio de Versalles en el periodo 1970-2018 zona urbana
