**CONVENIO INTERADMINISTRATIVO N° 0205 DE 2017
CVC – UNIVALLE
MUNICIPIOS DE BOLIVAR, ROLDANILLO Y VERSALLES**

**Historicidad de Eventos por Inundación y Movimientos en Masa en la
Zona Urbana del Municipio de Versalles
INFORME TÉCNICO**

Santiago de Cali, octubre de 2018

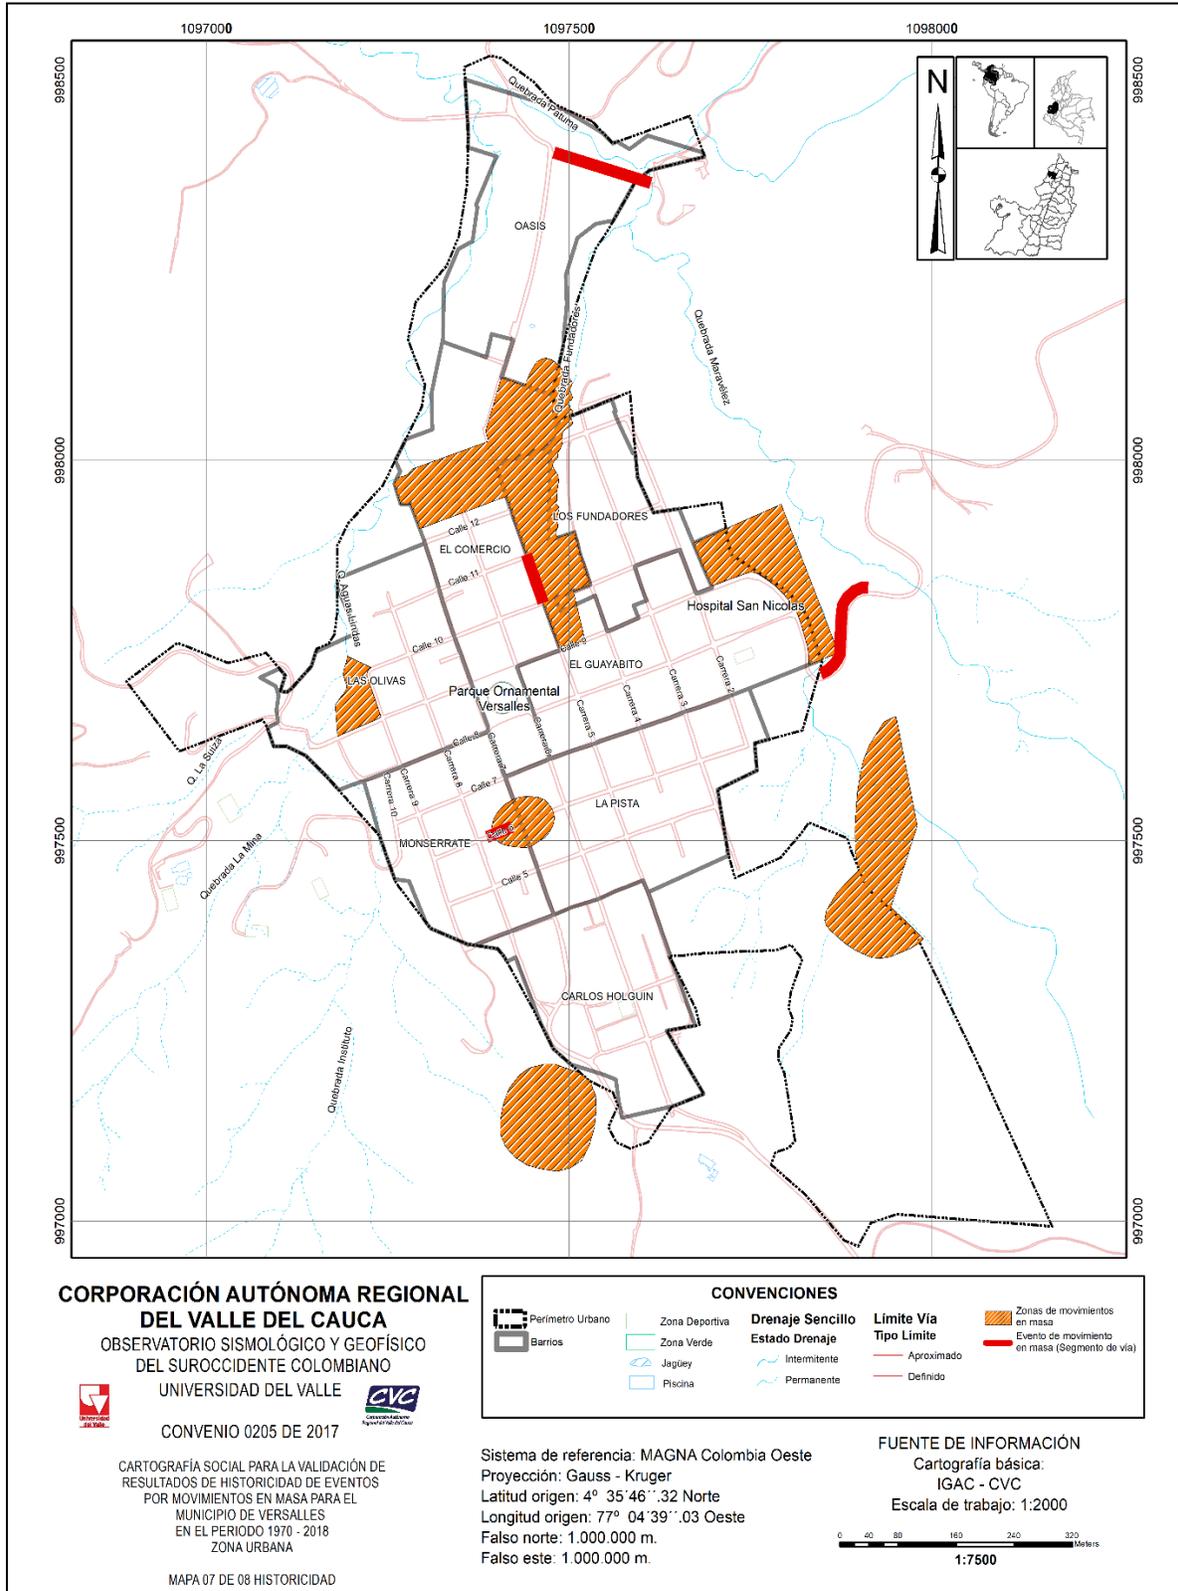
Figura 5.11. Cartografía Social para la validación de resultados de historicidad de eventos por movimientos en masa para el municipio de Versalles en el período 1970 a 2018 zona urbana
Fuente: Elaboración propia a partir de Cartografía básica IGAC - CVC y taller de validación

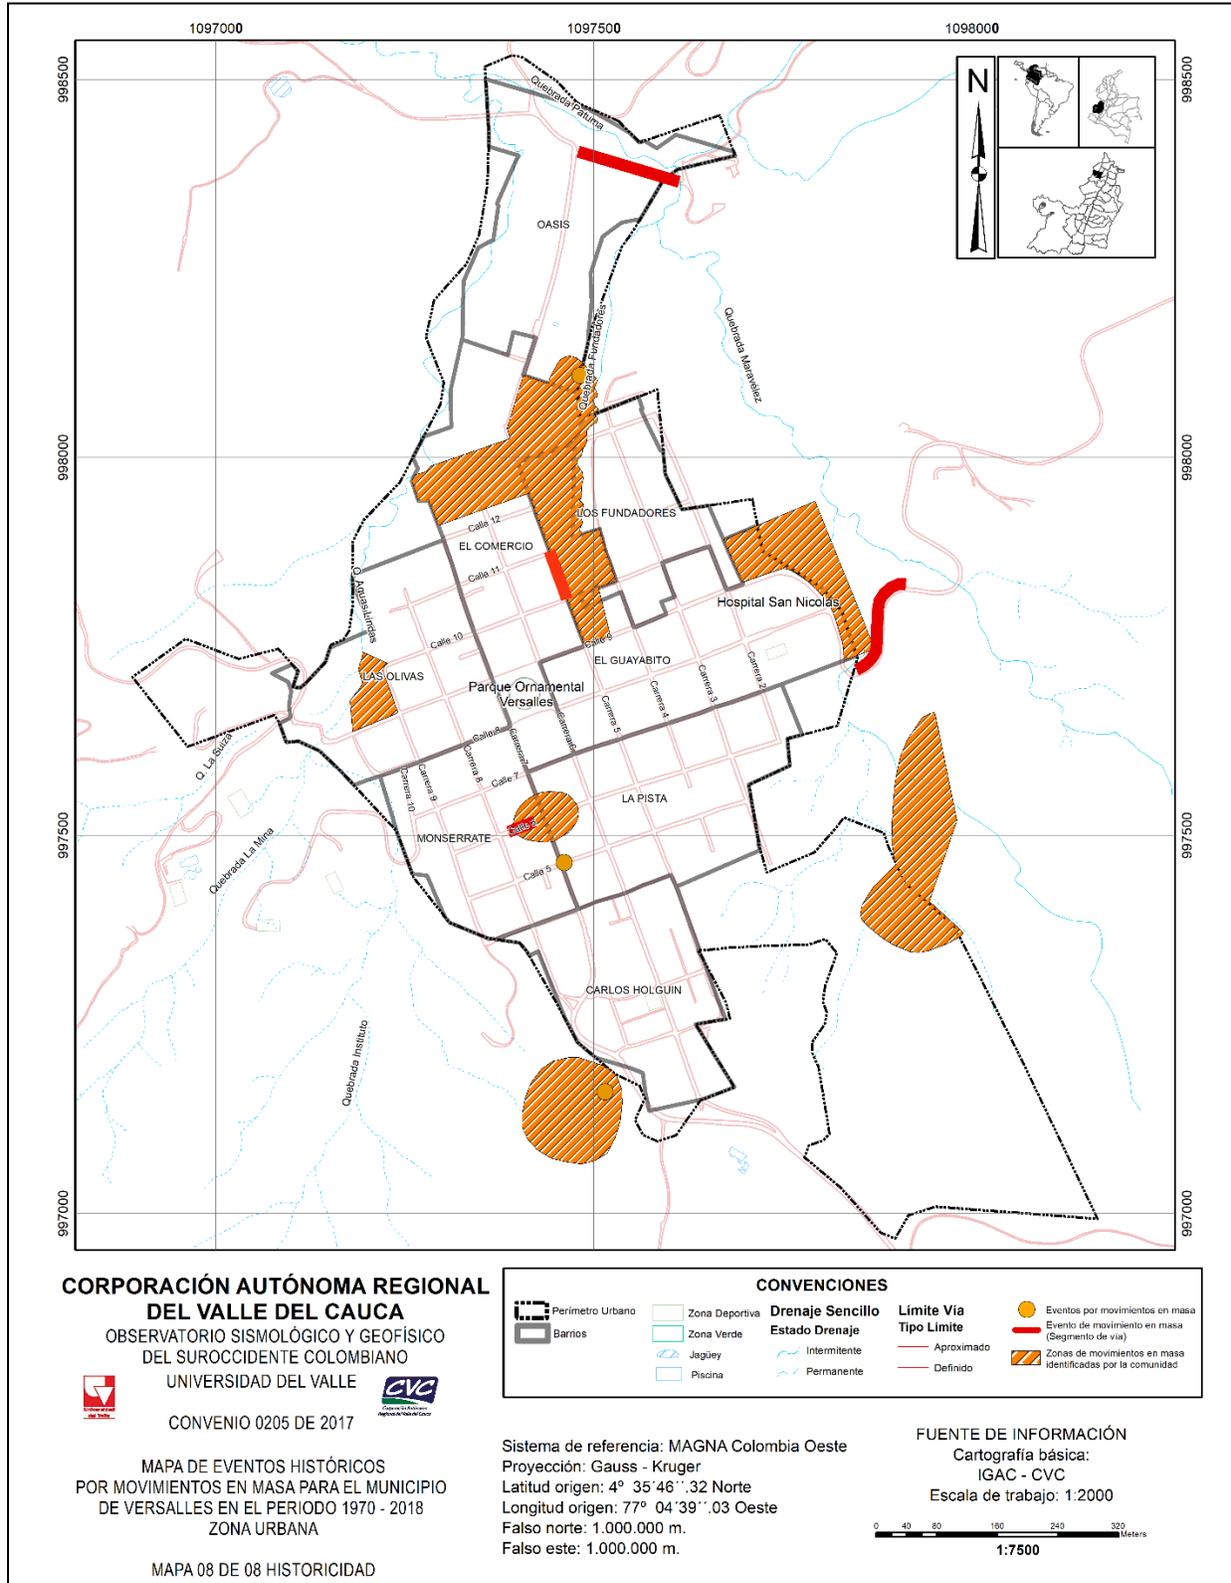
Posteriormente se cruza la información de resultados de historicidad con la información de validación del taller (Figura 5.12) donde se aprobó los resultados de historicidad y aumento el número de movimientos en masa con relación al reporte del inventario, se pasó de 5 a 10 eventos de movimientos en masa, se logró especificar la dimensión de las áreas, debido a que los reportes eran en ocasiones puntuales y en otras mencionaba solo el nombre del barrio, con la ayuda de los participantes de cada mesa se logró especificar los áreas realmente susceptibles a verse afectadas por éste tipo de eventos.

Figura 5.12. Mapa eventos históricos por movimientos en masa para el municipio de Versalles en el período 1970 a 2018 zona urbana
