CONVENIO INTERADMINISTRATIVO N° 070 DE 2018 CVC – UNIVALLE
MUNICIPIO DE OBANDO

INFORME TÉCNICO
ZONIFICACIÓN DE AMENAZA, VULNERABILIDAD Y
ESCENARIO DE AFECTACIÓN POR INUNDACIÓN Y
MOVIMIENTO EN MASA MUNICIPIO DE OBANDO

Santiago de Cali, 2020

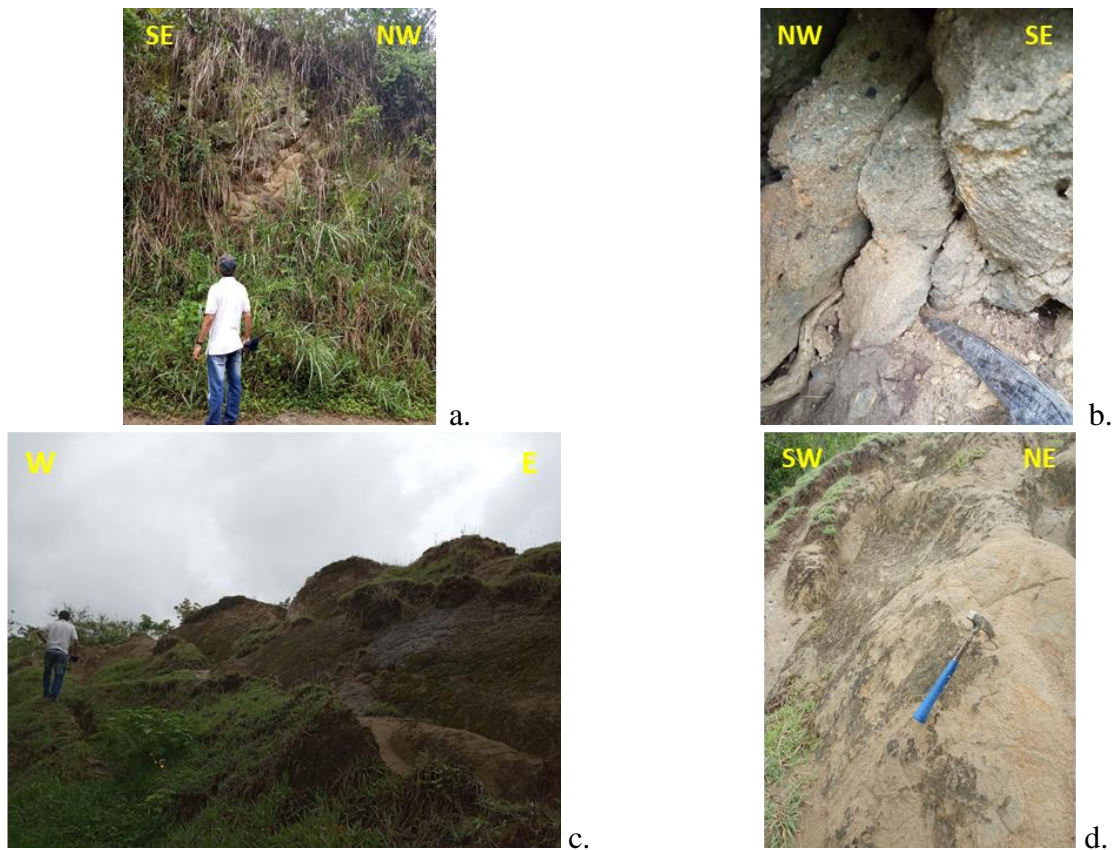
Figura 3.3. Vía a San Isidro a. Afloramiento de areniscas conglomeráticas silíceas masivas, estación O72. b. Detalle areniscas conglomeráticas estación O72. c. Erosión ocasionada por ganado. d. Detalle conglomeráticas estación O73.

Esta formación se describirá de base a techo, donde las rocas a la base están localizadas al SE del área urbana. En las estaciones O73, O72, O17, O18 y O19 en la vía que conduce a la vereda San Isidro, se encuentra un depósito de arenisca conglomerática silícea, masiva y medianamente compacta, de color café a amarillo ocre con venas de oxidación, la matriz es de tamaño medio a grueso y composición 80% cuarzo y 20% líticos; contiene un 10% de guijarros de hasta 3cm de chert negro, cuarzo blanco, jaspe, rocas básicas y metamórficas; sebredondeados y de baja esfericidad. En el lugar se observa alta erosión ocasionada por el paso de ganado. En la Figura 3.3. se detallan los afloramientos de las estaciones O72 y O73. El espesor promedio de este estrato medido sobre el mapa es de aproximadamente 140m.

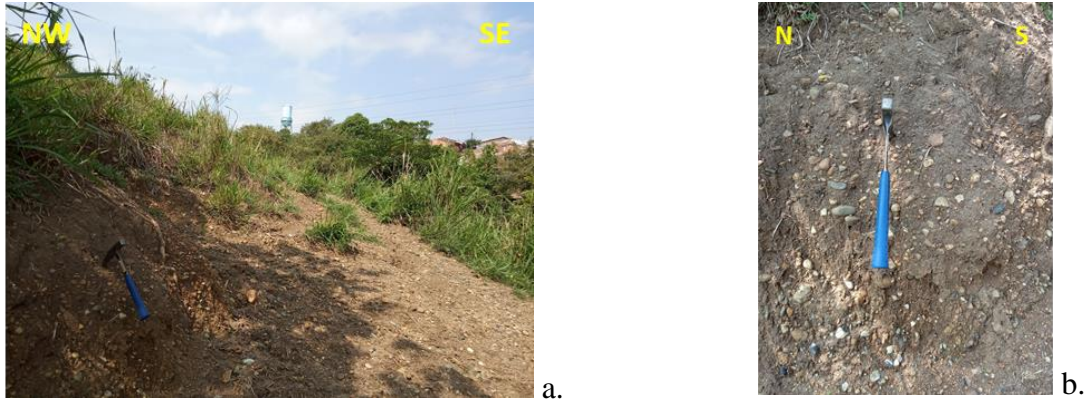
Figura 3.5. a. Afloramiento estación O15. b. Detalle afloramiento de conglomerado polimíctico de la Formación La Paila.

Más el Al NE en las estaciones O15 y O16 aflora un conglomerado polimíctico, clastosoportado (80% clastos, 20% matriz), medianamente compacto, con clastos de hasta 10cm, pero predominan los clastos de 1 a 4 cm de jaspe, cuarzo lechoso, chert negro, rocas ígneas (clastos aplanados y alargados), gabro con metamorfismo, basalto; estos clastos son subredondeados y de baja esfericidad; la disposición de los mismos es aleatoria, sin gradación; la matriz es de arena media a gruesa conformada por cuarzo y líticos (Figura 3.5). El espesor promedio de esta capa medido sobre el mapa es de aproximadamente 80m.

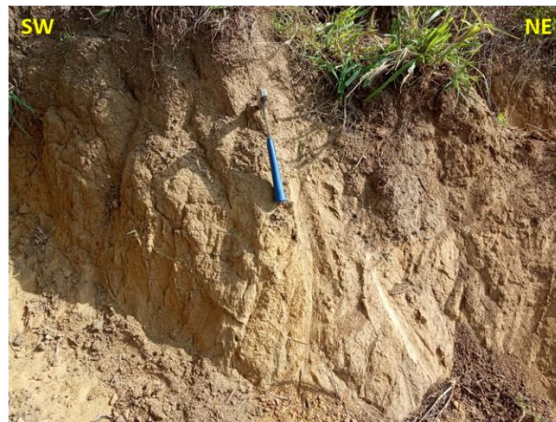
Figura 3.6. a. Afloramiento estación O2, arena conglomerática masiva, Formación La Paila.

En la estación O2 nuevamente aflora un depósito de arena conglomerática, masiva, de color amarillo ocre, la matriz es de arena media a gruesa (de granos subredondeados a angulosos), los clastos tienen disposición aleatoria y son de tamaños entre 1cm y 3cm, subredondeados de baja esfericidad de chert, negro, cuarzo, chert gris, cuarzo lechoso, jaspe y rocas básicas. El espesor de esta capa no se evidencio en campo, pero de acuerdo con observaciones geomorfológicas, se puede presumir que es de aproximadamente 70m (Figura 3.6).

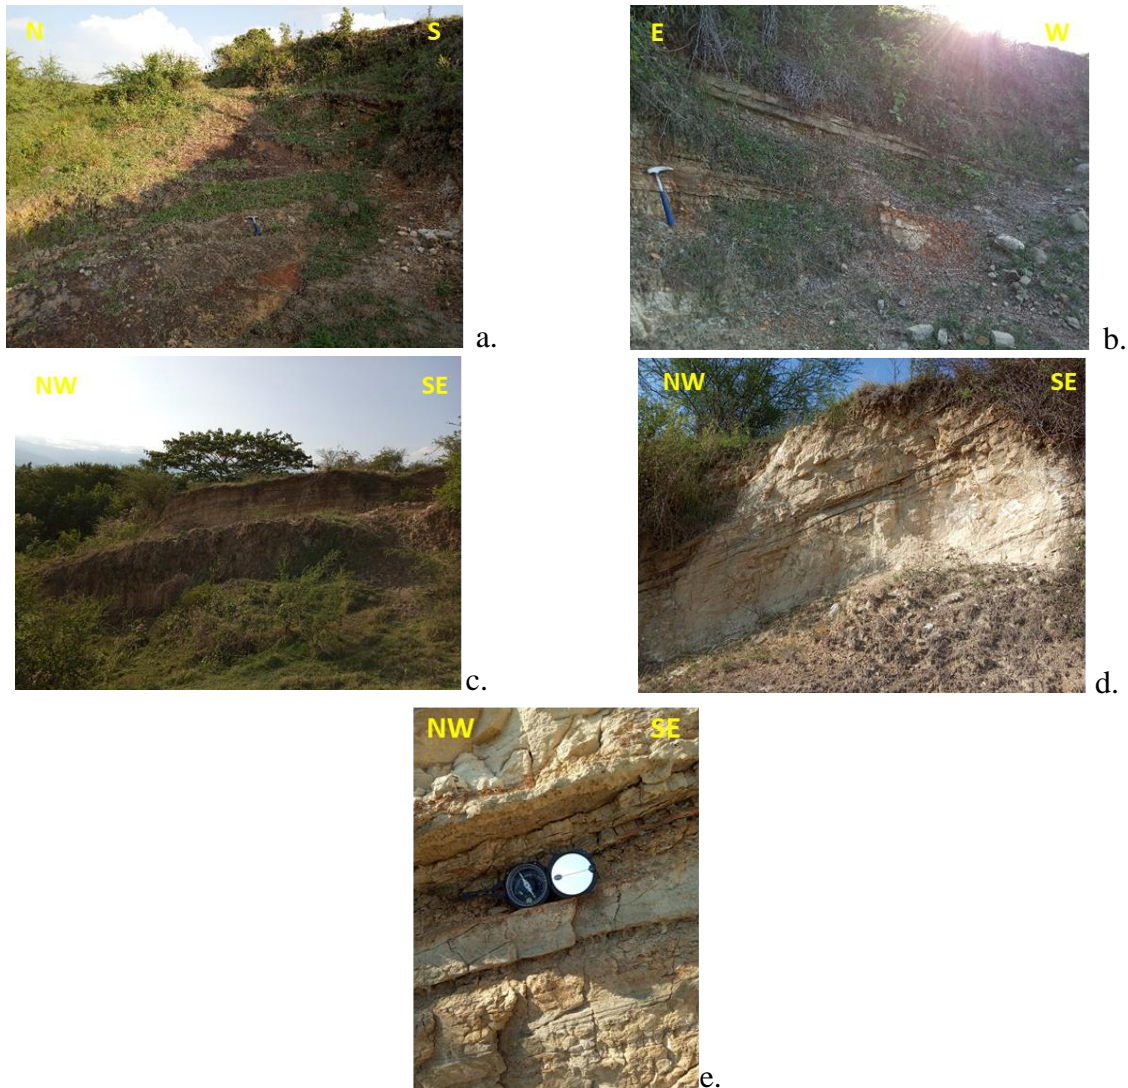
Figura 3.7. a. Afloramiento de la formación Zarzal (Tpz) al Sur del antiguo matadero, estación O34. b. Diatomitas suprayacidas por intercalaciones de lodolitas férricas, areniscas tobáceas grises y lodolitas grises en la estación O34. c. Estación O32, afloramiento de la formación Zarzal (TPz) al oriente del barrio la Esperanza. d. Intercalaciones de diatomitas con secuencias de tobas, arcillolitas amarillo claro y arena gruesa en la estación O32. e. Detalle de las secuencias interestratificadas de diatomitas con pequeños paquetes de lodolitas, y arenas gruesas. Obsérvese el buzamiento de los estratos.

concordantemente por 1m de secuencias de lodolitas grises. El dato estructural medido para este afloramiento fue de N38E/16NW (Figura 3.7 a y b).

Más al Norte, al Oriente del barrio La Esperanza (estación O32) se encontró un afloramiento de 3.5m de altura aproximadamente, donde se observan intercalaciones de diatomitas, tobas de color gris con laminación plana paralela, arcillolitas de color amarillo claro y estratos delgados de areniscas tobáceas finas a gruesas compuestas de anfíbol, cuarzo y líticos; estos depósitos tienen una orientación N15E/23NW, (Figura 3.7 c y d).

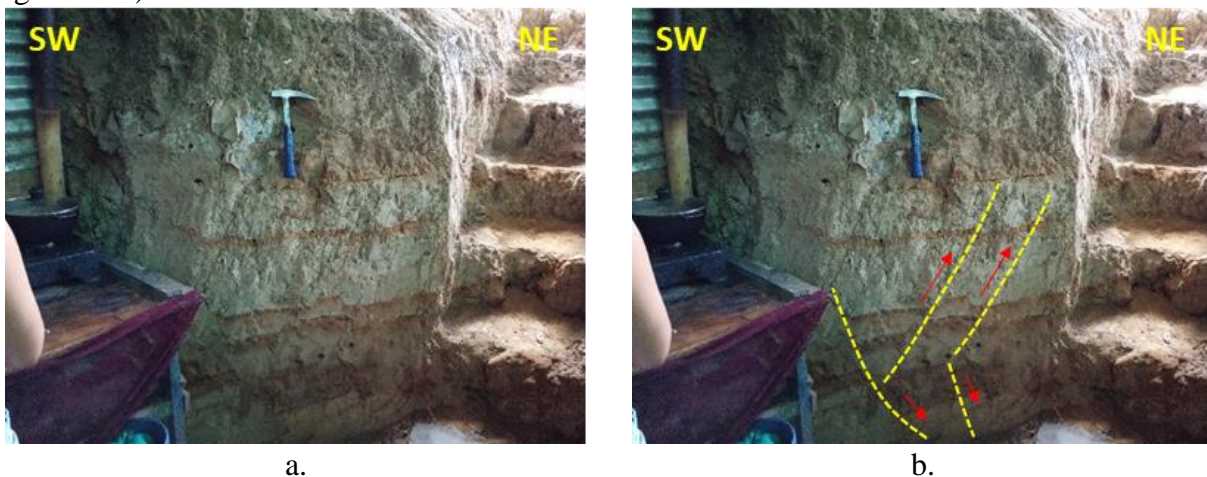
Unos metros más al SE, en la estación O27, afloran 2 m de intercalaciones de areniscas de tamaños que varían de muy finos a medios, de color habano claro a amarillo óxido; el afloramiento presenta microfallas del tipo inverso, siendo esta una evidencia de actividad tectónica reciente en la zona (Figura 3.12).

Figura 3.12. Estación O27. a. depósitos de intercalaciones de areniscas de la formación. b. Detalle de la actividad tectónica reciente.

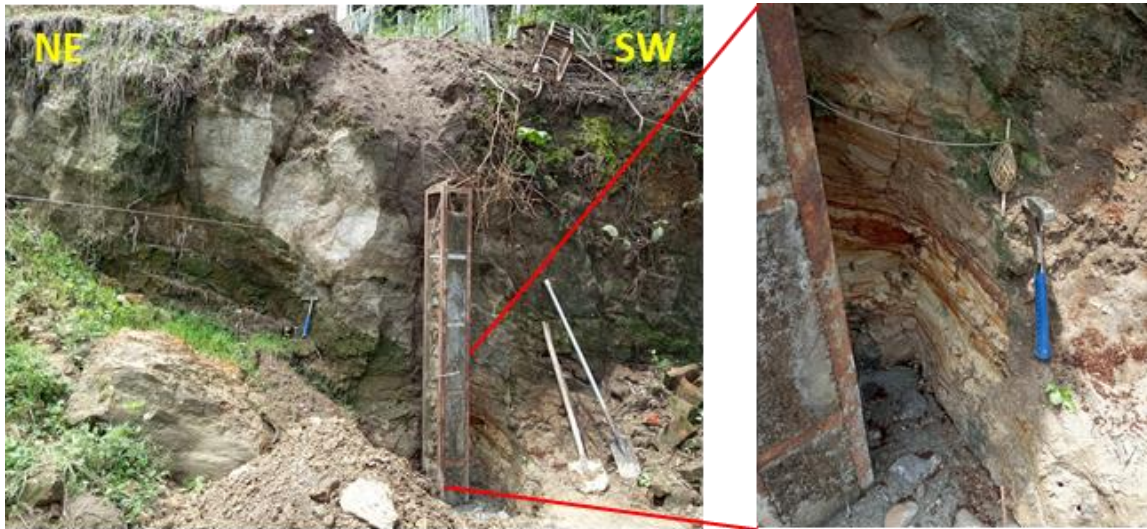
Figura 3.13. Estación O85, atrás de la Escuela Ricardo Nieto afloran secuencias de areniscas finas separadas por hiatos de hasta 1cm de espesor, suprayacidas por secuencias de tobas grises y areniscas finas de color amarillo ocre.

En la estación O85, detrás de la Escuela Ricardo Nieto, se encontraron depósitos de la formación Zarzal que de base a techo se describen como 1.2m de areniscas finas de color rosado a habanas (compuestas por cuarzo, líticos y ferromagnesianos), de comportamiento muy plástico, interestratificadas con hiatos de color óxido que llegan a tener 1cm de espesor; estas se encuentran suprayacidas por 1.8m de areniscas de grano fino, color gris a café (de composición cuarzo, líticos y ferromagnesianos), contienen clastos líticos menores a 0.5cm; por encima de esto, afloran 0.6m de tobas grises muy plásticas y al tope 0.7m de arenisca fina color amarillo ocre (Figura 3.13).

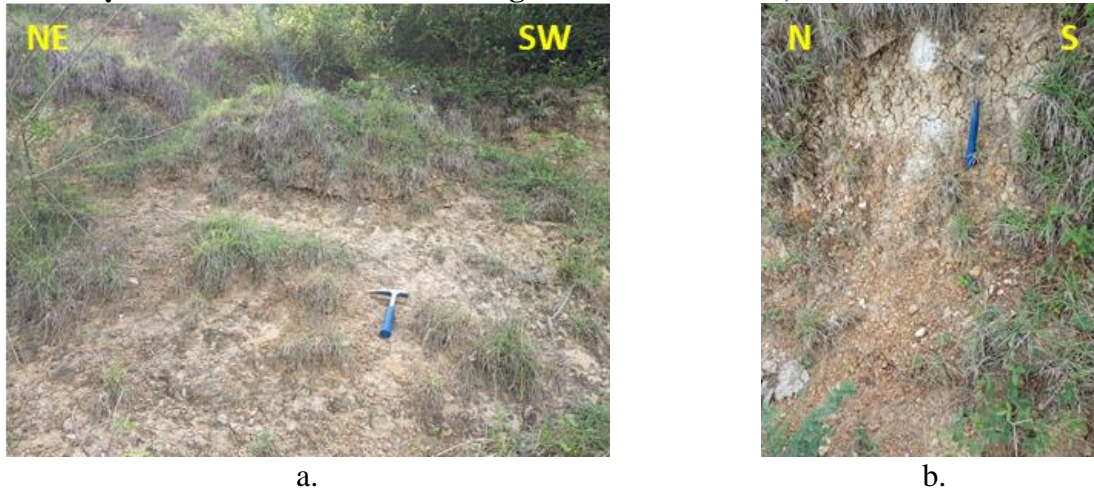
Figura 3.15. Estación O37. a. Depósitos de la formación Zarzal (TPz) observados en el cuerpo de un deslizamiento antiguo. b. Detalle de los clastos de toba, lutitas y areniscas presentes en el cuerpo del deslizamiento.

En el barrio San Rafael se encuentra un deslizamiento antiguo que será descrito en la sección de movimientos en masa. Aunque el lugar ya está reforestado es posible detallar que el cuerpo del deslizamiento está conformado por lutitas grises muy finas, areniscas muy finas de color óxido y

diatomitas blancas, se notan clastos de chert, jaspe subredondeados y de tamaños de hasta 3cm, (Figura 3.15; **Error! No se encuentra el origen de la referencia.**).

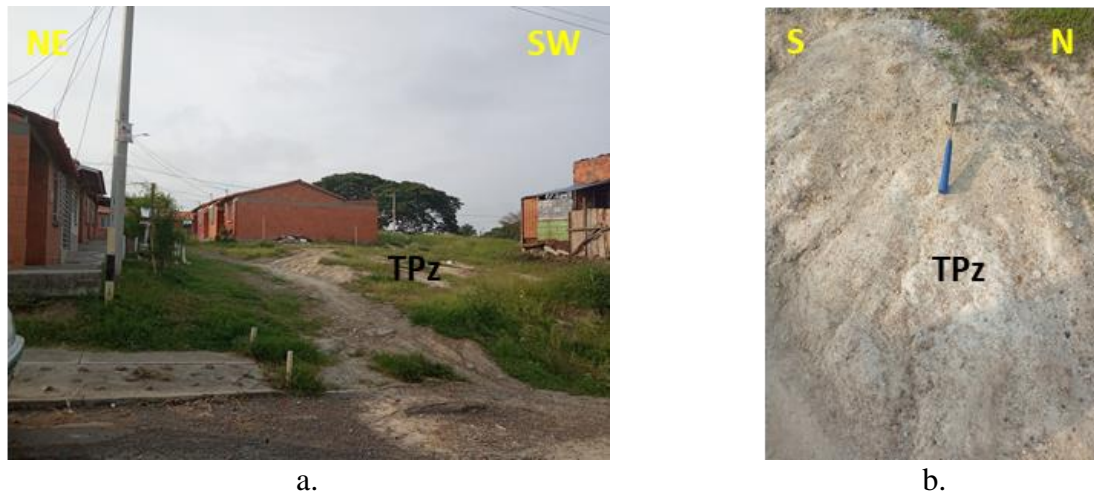
Figura 3.16. Estación O60. a. Depósitos de toba de la formación Zarzal (TPz) en el barrio Sagrada Familia. b. Detalle de toba dacítica con clastos de hasta 1cm de chert, jaspe y cuarzo blanco.

Finalmente, en el barrio la Sagrada Familia aflora un depósito de toba dacítica, conocido en la zona como “Caliche”, presenta clastos de tamaño no mayor a 1cm de chert negro, jaspe y cuarzo blanco (Figura 3.16).

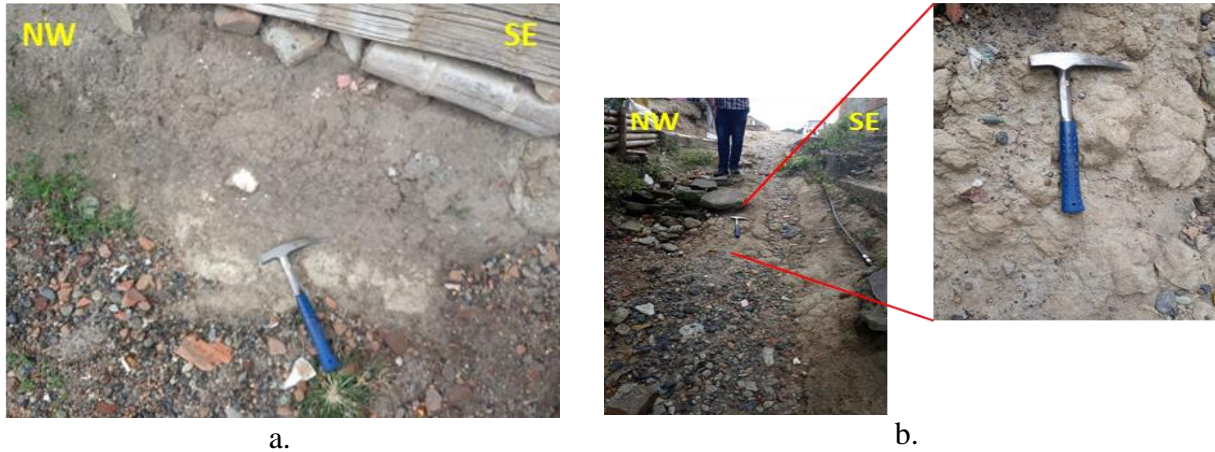
Figura 3.17. a y b. Depósitos de toba en la parte alta del barrio las Brisas.
Fuente: fotografía propia

En la parte alta del barrio las brisas, en las estaciones, O8 y O9; se observan depósitos de toba color habano claro, muy compacto; sin embargo, no fue posible verificar el espesor de estos depósitos, tampoco se puede confirmar a que formación pertenecen; esto será verificado con las perforaciones a realizar para el estudio geotécnico (Figura 3.17).

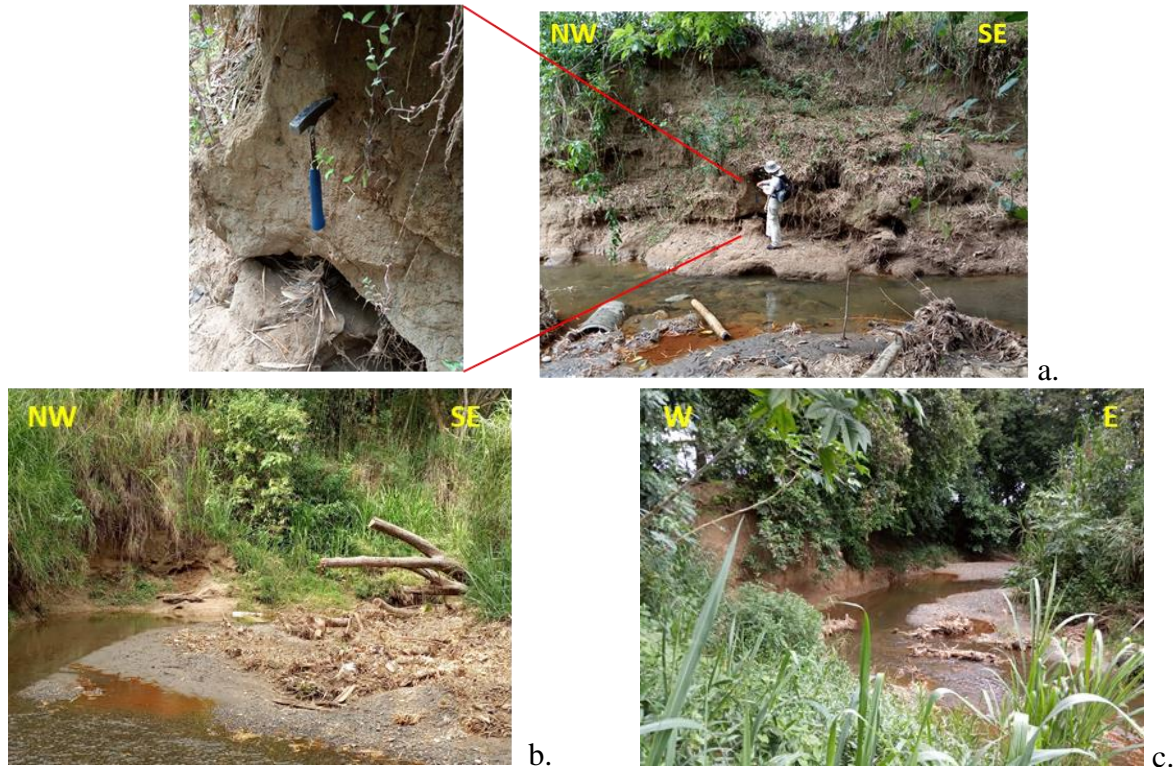
Figura 3.19. a. Afloramiento en la quebrada el Naranjo, estación O48 y detalle de depósitos masivos de arena tobácea. b. Depósitos aluviales de arena tobácea en la estación O49. c. Afloramiento de 5m de altura de arena tobácea masiva en la estación O54.

En la quebrada el Naranjo se encontró una secuencia sedimentaria de arenas tobáceas inconsolidadas, masivas, de granos subredondeados a angulosos de baja esfericidad y de tamaño medio a grueso, compuestos de 60% cuarzo y 40% líticos; el color de la arena tobácea es café pardo. Esta secuencia puede alcanzar los 7m de espesor (**¡Error! No se encuentra el origen de la referencia.**).

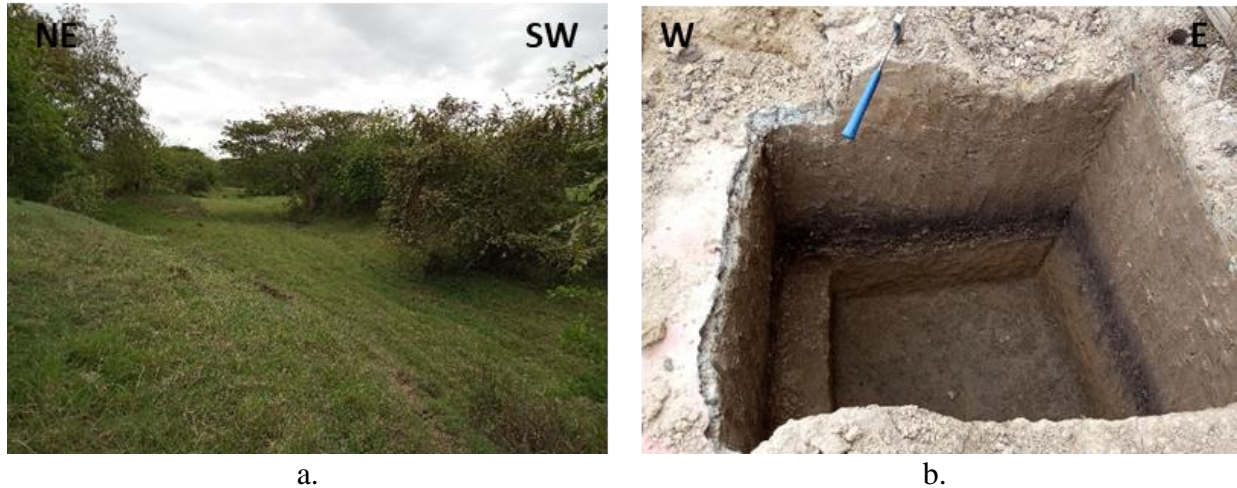
Figura 3.20. a. Evidencia de la cobertura vegetal en el cauce de la quebrada Las Jaguas. b. Apique realizado para construir las zapatas de una vivienda en el barrio Silvio Velázquez, muestra 1.3m de secuencias de depósitos aluviales de inundación.

Esta quebrada es del tipo intermitente y se encuentra completamente cubierta por vegetación, incluido su cauce (Figura 3.20a); sin embargo, en el barrio Silvio Vázquez fue posible ver una pequeña secuencia de los depósitos de inundación de esta quebrada; en unos apiques (de 1.3m*1m*1m) que se estaban realizando para construir las zapatas de una vivienda.

La secuencia de 1.3m, se describe de la siguiente manera: a la base 0.4m de suelo arenoso inconsolidado de color pardo, de grano fino a medio (compuesta de cuarzo, ferromagnesianos, y líticos de toba), los granos son de baja esfericidad, subredondeados a angulosos; a este paquete lo sigue un suelo negro de 0.4m, suprayacido por 0.3m de suelo inconsolidado arcillo arenoso (compuesta de cuarzo, ferromagnesianos y líticos de toba) de color gris claro con manchas de óxido y de comportamiento plástico; al tope 0.3m de suelo orgánico de color gris oscuro (Figura 3.20b).

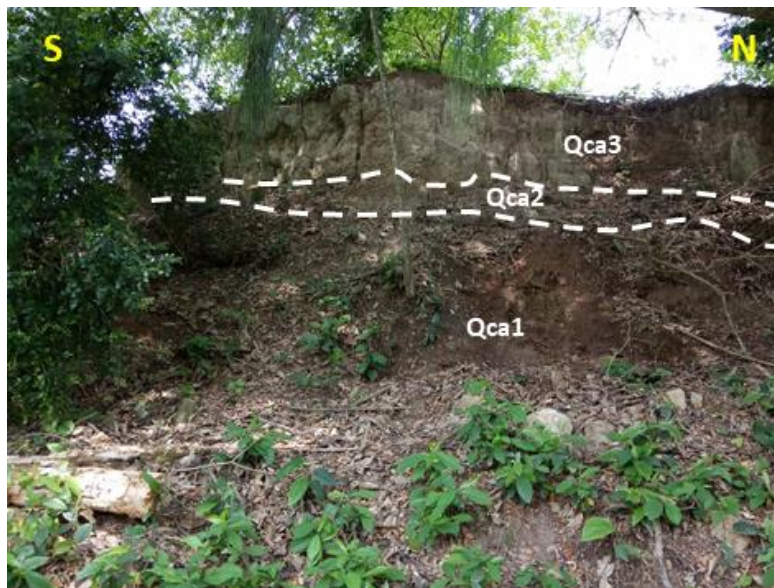
Figura 3.22. Afloramiento de depósitos de cono o de ladera (Qca) en la estación O69.

Otro depósito de este tipo fue localizado al SE de área urbana a unos metros de la vía que conduce a San Isidro, en la estación O69; el afloramiento tiene 7m de alto, los 5m de la base corresponden a un conglomerado clastosoportado, donde la matriz es de arena tobácea de grano medio a grueso y de comportamiento plástico, de color café pardo, con clastos subredondeados y de baja esfericidad, de hasta 5 cm de rocas ígneas, metamórficas, cuarzo, chert; después de este paquete se observan 0.6m de Toba conglomerática matriz soportada, con clastos de hasta 10cm de rocas ígneas, metamórficas, cuarzo y chert negro; finalmente lo suprayacen 1.5m de arena tobácea muy compacta con clastos de hasta 10 cm (Figura 3.22).

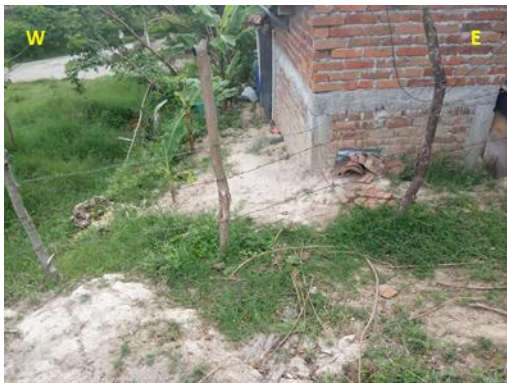
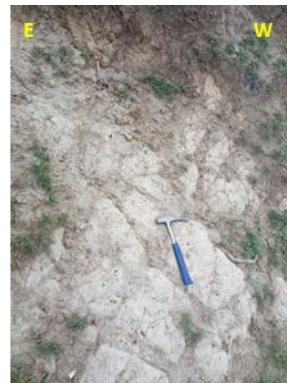
Figura 3.23. a. Afloramiento en la estación O7. b. Depósito de ladera a la base del barrio Las Brisas, estación O7.

Específicamente en la estación O7 a la base del barrio, sobre la vía que conduce a San Isidro, afloran 2m de un depósito matriz soportado (90% matriz, 10% clastos), con matriz de arena tobácea de grano fino y muy compacta, contiene clastos de hasta 2cm de jaspe, rocas ígneas, cuarzo, chert negro, también presentan líticos de tobas de tamaño menor a 1cm que exhiben alto grado de oxidación, estos clastos son subredondeados y de baja esfericidad. Se observa erosión en surcos (Figura 3.23).

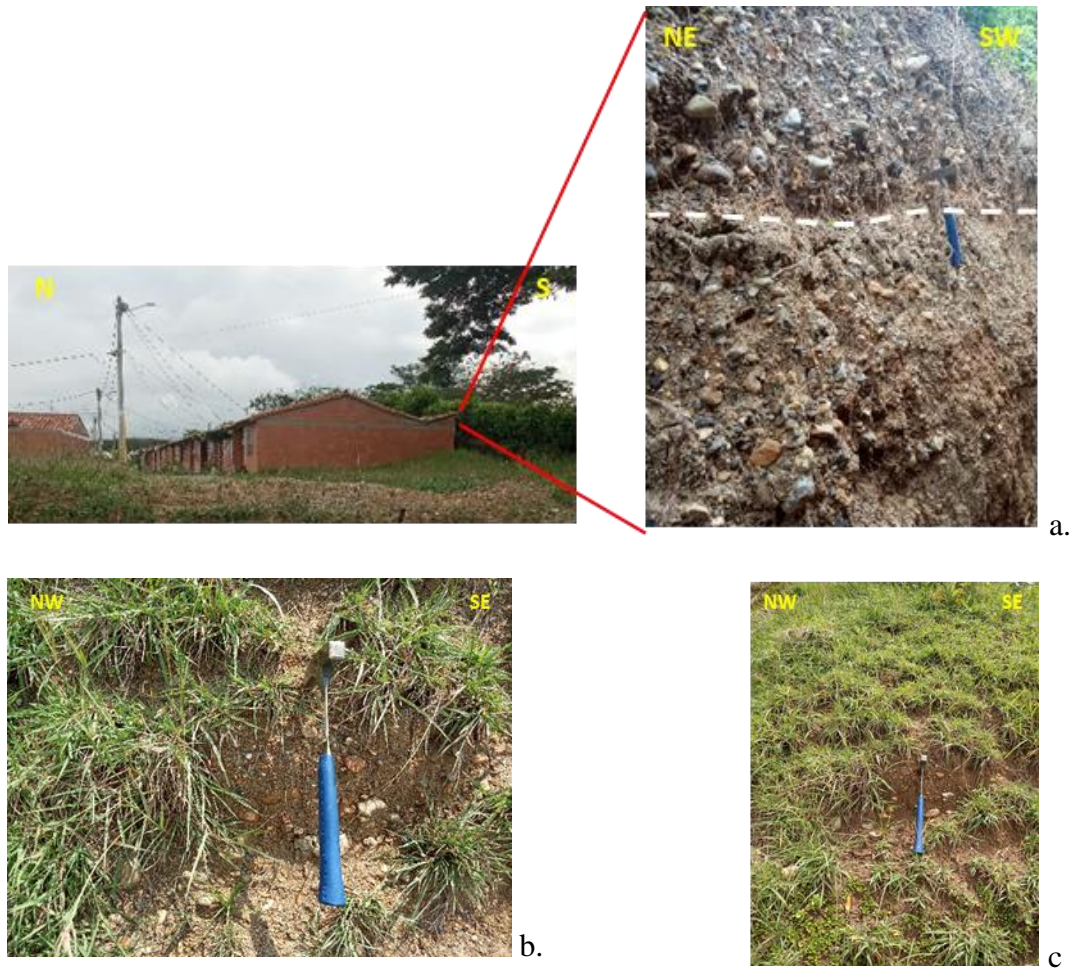
Figura 3.24. a. Afloramiento de depósito de ladera en el barrio Sagrada Familia, estación O63.
b. Depósito de ladera en la estación O70. c. Depósito de ladera en la estación O84.

Para la construcción del barrio Sagrada familia, el material que conformaba los depósitos de ladera fue retirado; sin embargo, fue posible encontrar una franja de estos depósitos localizada en la parte trasera de las casas, ubicadas en la parte alta de este barrio, estación O63; se aclara que por la escala estos depósitos no son cartografiables, pero el lugar sirve como evidencia de la presencia de los mismos en el pasado y es muy útil para la parte descriptiva de estos materiales. Este es un depósito inconsolidado, presenta 3.4m de alto, a la base se describen 2m de depósito clastosoportado con clastos de tamaño variado: 50% de clastos de 1cm, 30% de clastos de hasta 5cm y 10% de clastos de hasta 10 cm la composición es jaspe, chert negro, rocas ígneas, rocas metamórficas, cuarzo blanco, toba; la disposición es aleatoria y no presenta gradación; la matriz es de arena de tamaño medio a grueso. Discordantemente es suprayacido por un paquete conglomerático de color amarillo ocre a rojo de material no consolidado y de disposición aleatoria, sin gradación, pero con un porcentaje de 20% de clastos de 15cm y un 80% de clastos que varían en tamaños de 1 a 5 cm, la composición de los clastos es de chert negro, cuarzo, rocas ígneas, tobas; el grado de oxidación es alto, la matriz es de arena media a gruesa y de la misma composición de los clastos (Figura 3.24a).

Este mismo tipo de depósito aflora en las estaciones O70 y O84 (Figura 3.24b y d) respectivamente.

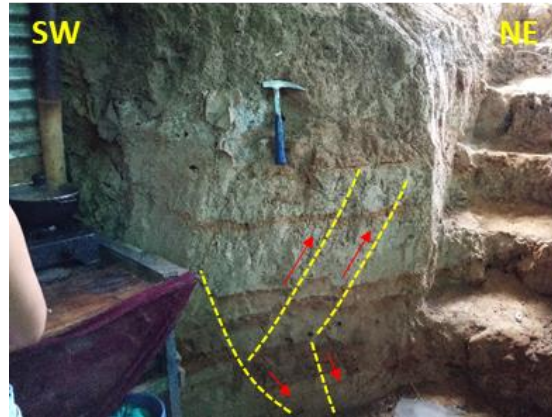
Se detectó una tectónica reciente, evidenciada en un afloramiento del barrio las brisas, donde se observan microfallas locales, que afectan depósitos de la formación Zarzal (**¡Error! No se encuentra el origen de la referencia.**).

Figura 3.1. Barrio las brisas, cerca de la casa de las dos Palmas, micro fallamiento que muestra una tectónica reciente sobre depósitos de la formación Zarzal.

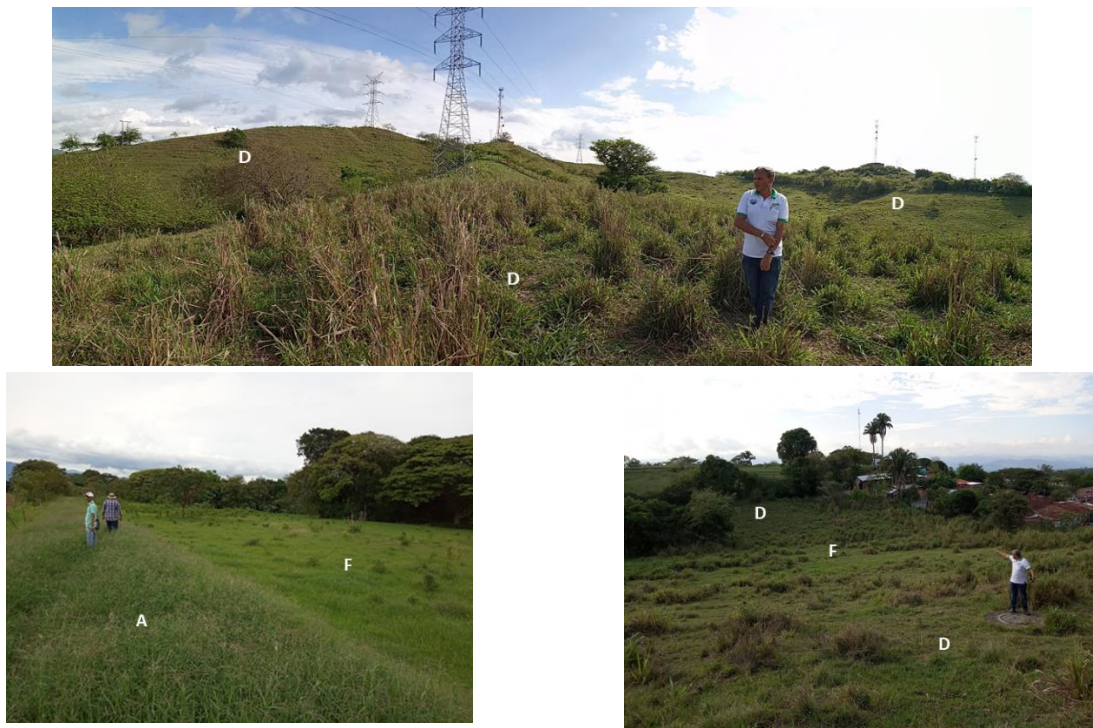
Figura 3.34. Tipos de geoformas principales identificadas en el área urbana y alrededores del municipio de Obando. Denudacional (D), Fluvial (F), Antrópico (A).

Con base en su origen, en el casco urbano del municipio de Obando se reconocieron tres tipos de geoformas: De origen denudacional (D), fluvial (F) y antrópico (A) Figura 3.34.

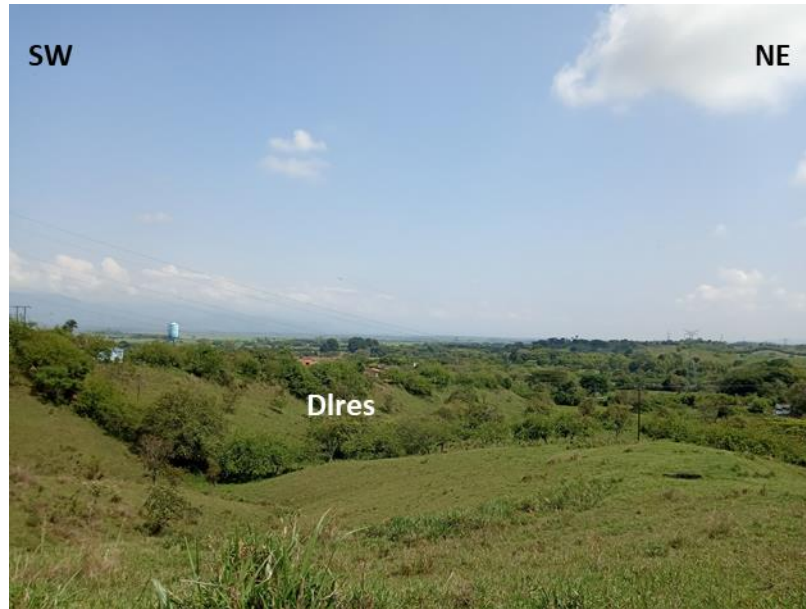
Figura 3.35. Lomo residual (Dlres) al Sureste del barrio las Brisas.
Fuente: fotografías propias

Depósito de lomo residual (**Dires**): Identificado al Sureste del área urbana, sobre este tipo de geoforma se construyó parte del barrio Las Brisas; la morfología es de lomas alargadas y laderas muy cortas a cortas, las formas de las laderas son cóncavas y convexas, presenta pendientes abruptas a muy abruptas Figura 3.35.

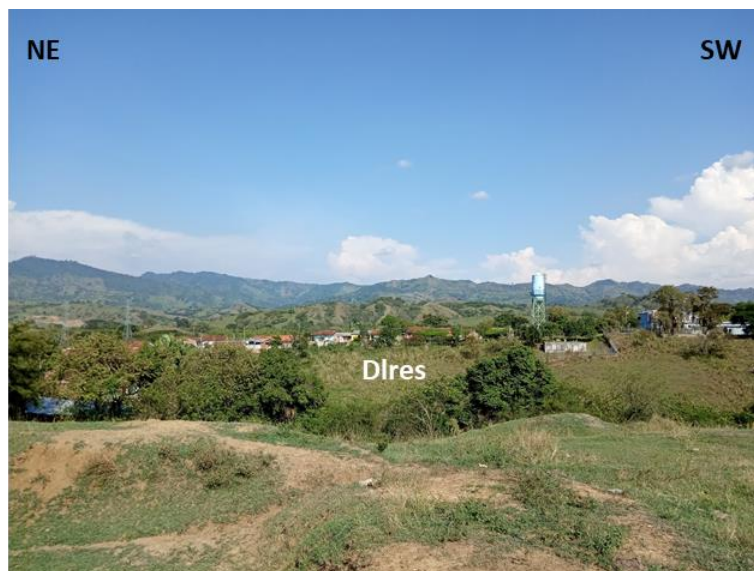
Figura 3.36. Lomo residual (Dlres) de la formación La Paila (TMp), sobre el que se construyeron las instalaciones de Acuavalle.
Fuente: fotografías propias

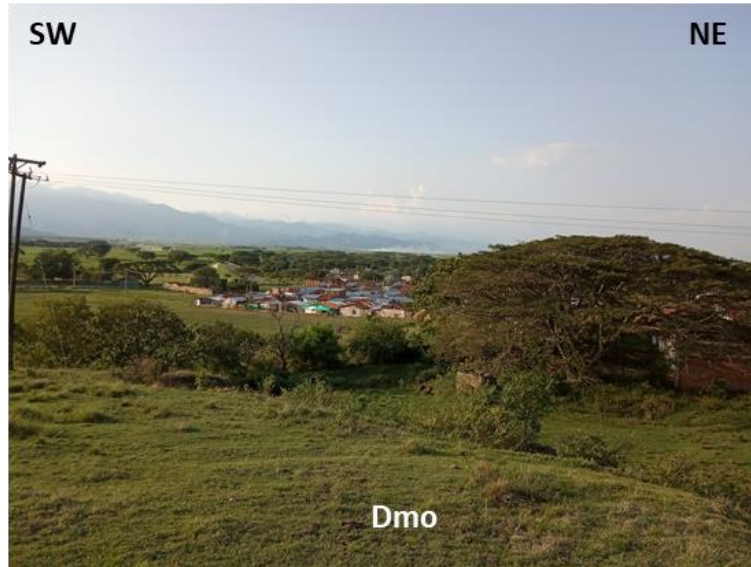
Figura 3.37. Lomos y Ondulaciones (Dmo), vista desde el Sureste hacia el barrio Silvio Vázquez.

Montículos y ondulaciones denudacionales (**Dmo**): Identificado al Sureste del área urbana, sobre este tipo de geoforma se construyeron los barrios Sagrada Familia primera Etapa, parte del Centro, San Rafael, la Arboleda; la morfología es de colinas de laderas muy cortas, las formas de las laderas son cóncavas y convexas, presenta pendientes inclinadas a muy inclinadas, son geoformas tipo de sedimentos inconsolidados de la formación Zarzal (TPz) (Figura 3.37 y Figura 3.38).

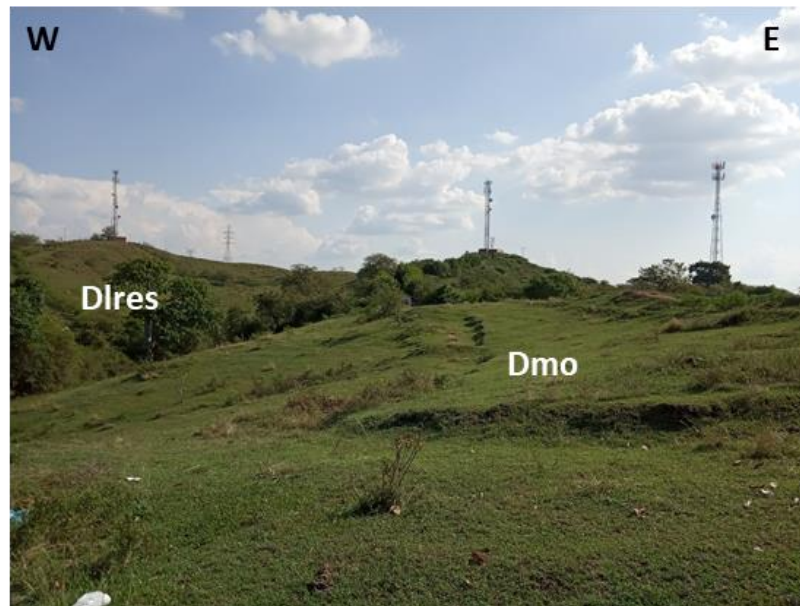
Figura 3.38. Lomos y Ondulaciones (Dmo) de la formación Zarzal (TPz), en el sector de la casa de las dos Palmas e inmediaciones del barrio San Rafael

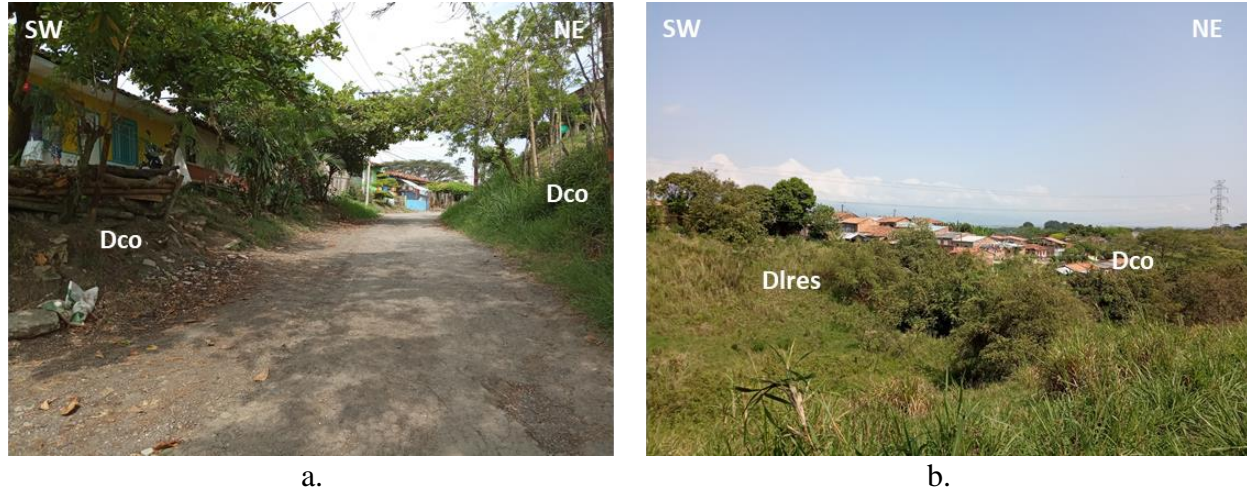
Figura 3.39. Depósitos de ladera (Dco) en la parte baja del barrio las Brisas en la vía a San Isidro. b. Vista general desde la parte alta hacia el barrio las Brisas de los depósitos de ladera (Dco) y lomo residual (Dlres).

Depósito de ladera o coluvial (**Dco**): Fueron identificados a media ladera o a la base de las mismas en el Cerro Loma Fuerte, en Loma Arrinconada y en el Cerro de La Cruz; presentan pendiente inclinada (Figura 3.39, Figura 3.40 y Figura 3.41)

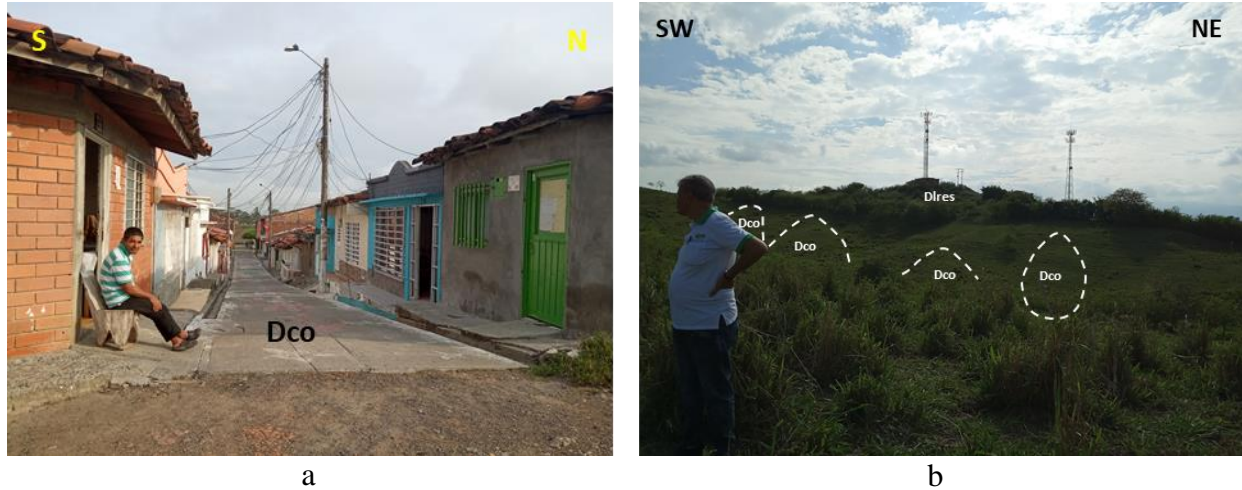
Figura 3.41. a. Geoforma de depósitos de ladera sobre la que se construyó el barrio San Fernando. b. Depósitos coluviales (Dco) al Suroeste del Parque Recreacional. Fotografía tomada desde el sector de Acuavalle

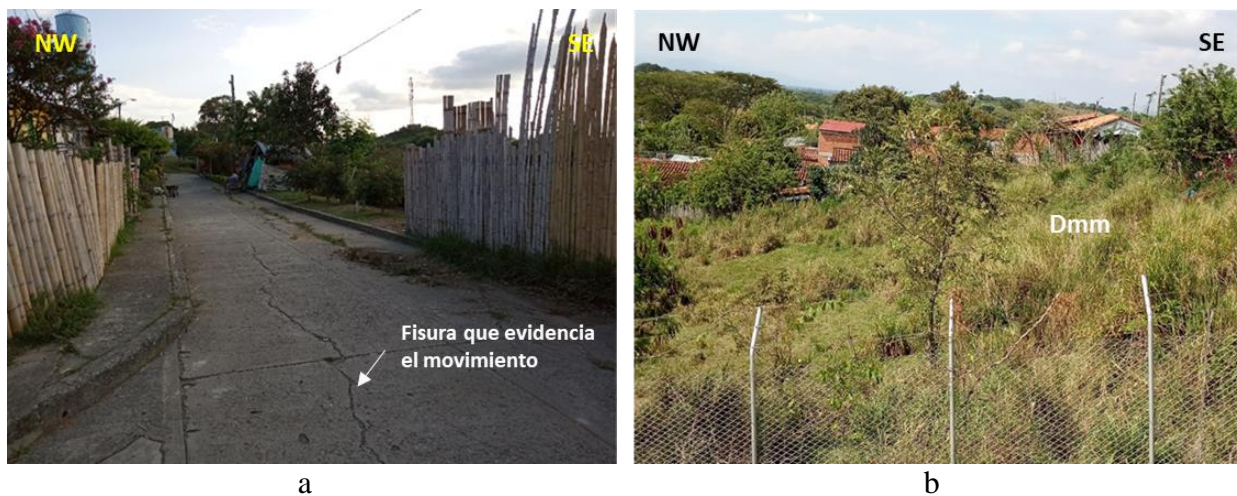
Figura 3.42. Barrio Las Brisas. a. Fisura en pavimento que evidencia el movimiento del terreno. b. Movimiento de reptación evidenciado por el tronco de los arbustos inclinados en dirección contraria a la pendiente, obsérvese además la leve inclinación de la edificación de 2 pisos.

Depósitos de movimiento en masa (Dmm): Corresponde a los cuerpos de lodos deslizamientos y reptación, identificados en el sector del barrio las Brisas y San Rafael (Figura 3.42, Figura 3.43 y Figura 3.44).

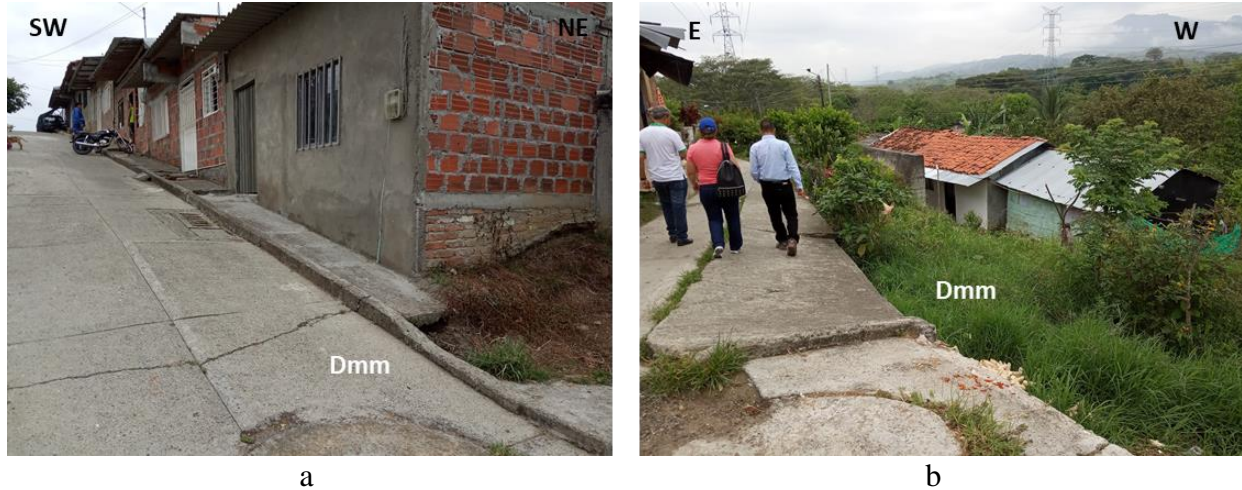
Figura 3.43. a. Fisura en la calle 2 Sur Cra 3Este, barrio las Brisas. b. Deslizamiento rotacional Antiguo, nótese el movimiento a favor de la pendiente.

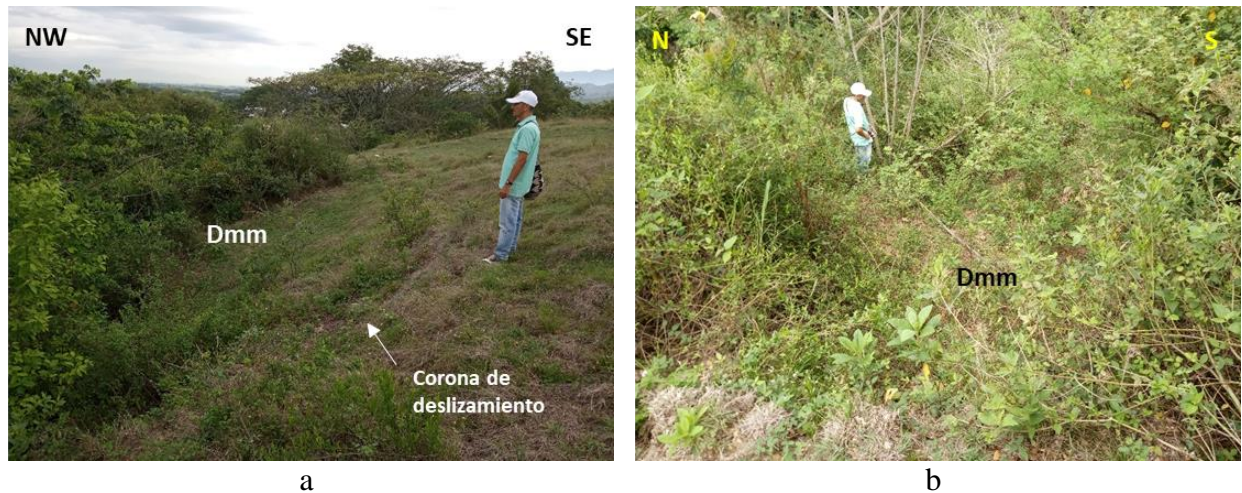
Figura 3.44. Barrio San Rafael. a. Corona de deslizamiento antiguo. b. Cuerpo de deslizamiento ya vegetado.

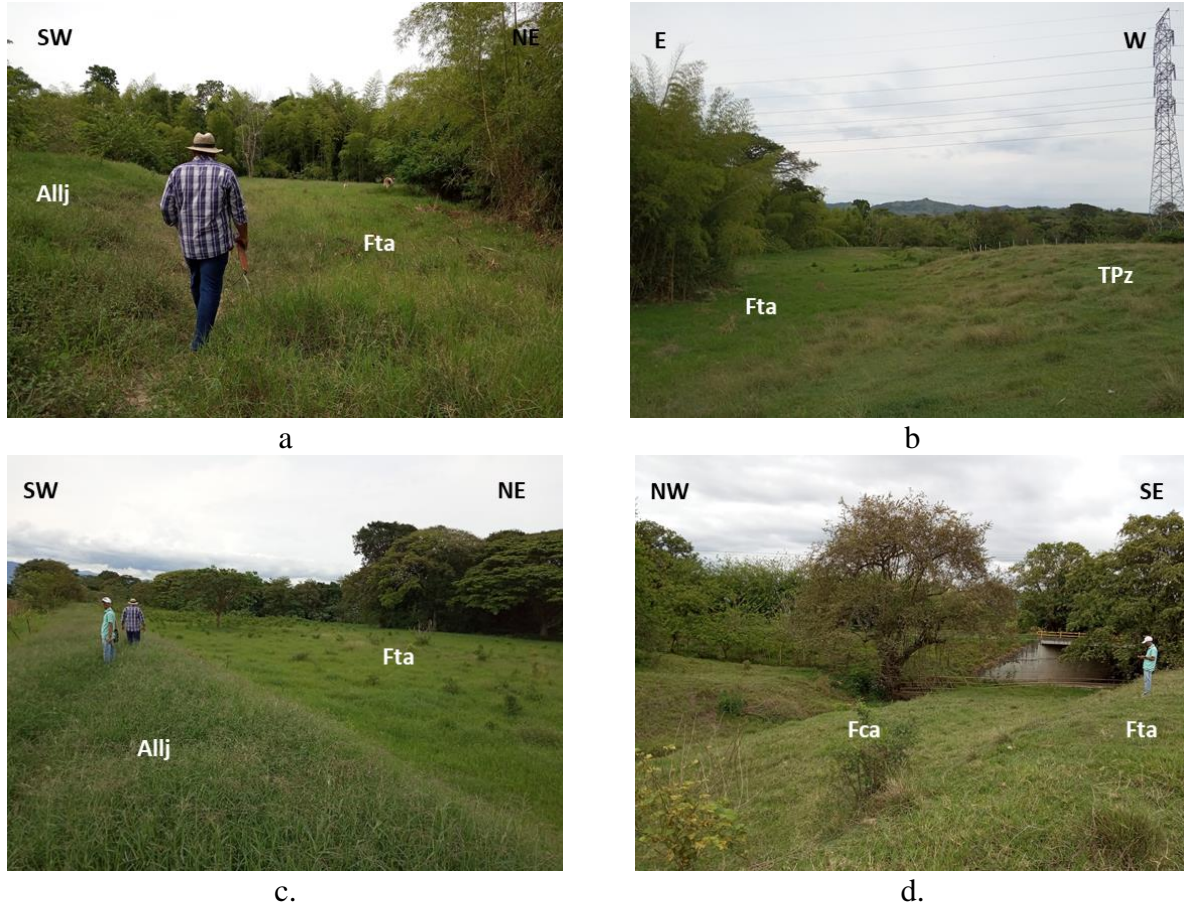
Figura 3.45. Quebrada El Naranjo. a. Geoformas de terraza aluvial (Fta) en inmediaciones de la estación O47. b. Terraza aluvial en contacto con depósitos de la formación Zarzal (Tpz) a unos metros de la estación O49. c. Fotografía tomada desde el SE hacia la estación O50, en dirección al barrio Bello Horizonte, nótese la terraza aluvial a la derecha (Fta) y el jarillón a la izquierda (Allj). d. Terraza aluvial (Fta) en la quebrada las Jaguas y Cauce actual (Fca) vegetado, en la misma quebrada.

Depósito de Terraza aluvial (**Fta**). Zonas de pendiente plana a suave, que se originan por procesos de erosión y acumulación fluvial (Figura 3.45), se pueden observar en las riveras de la quebrada el Naranjo y en la quebrada las Jaguas, algunos ejemplos de geoformas de depósitos de terraza aluvial.

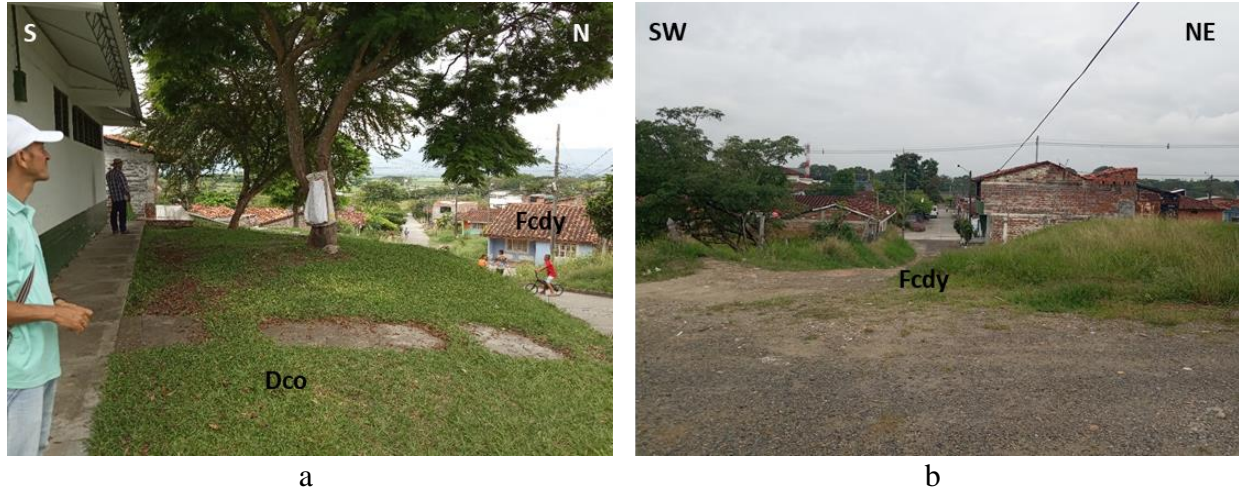
Figura 3.47. Cono de deyección (Fcdy) en el barrio el Prado. b. Cono de deyección (Fcdy) sobre el que se construyó el barrio Santa Bárbara.
Fuente: fotografías propias

También se localizó un cono de deyección sobre el que se construyó parte del barrio El Prado y esta misma geoforma fue identificada a la salida del canal de la carrera 1 Este (actualmente canalizado), fue depositado en el pasado y los sedimentos vienen de la microcuenca del barrio las Brisas hacia el barrio Santa Bárbara y al SE del Barrio Sagrada Familia (**¡Error! No se encuentra el origen de la referencia.**).

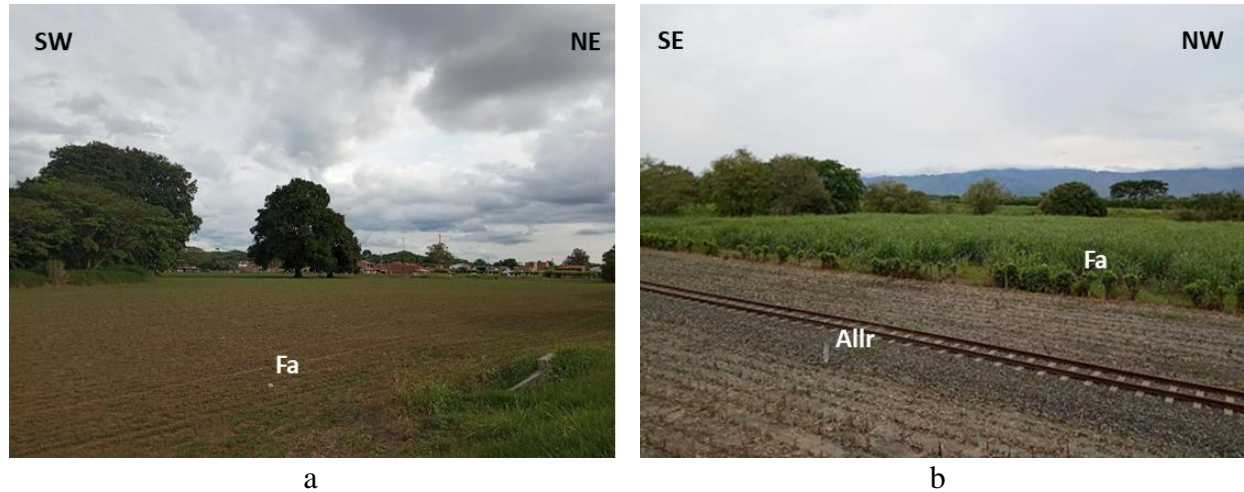
Figura 3.48. a. Geoformas de depósitos aluviales en cercanías al barrio Bello Horizonte. b. Depósitos aluviales (Fa) detrás del estadio y Llenos de Roca (Allr) para la línea del ferrocarril.

El 63.45% del área urbana se construyó sobre estos depósitos transportados por las quebradas el Naranjo y las Jaguas (Figura 3.48).

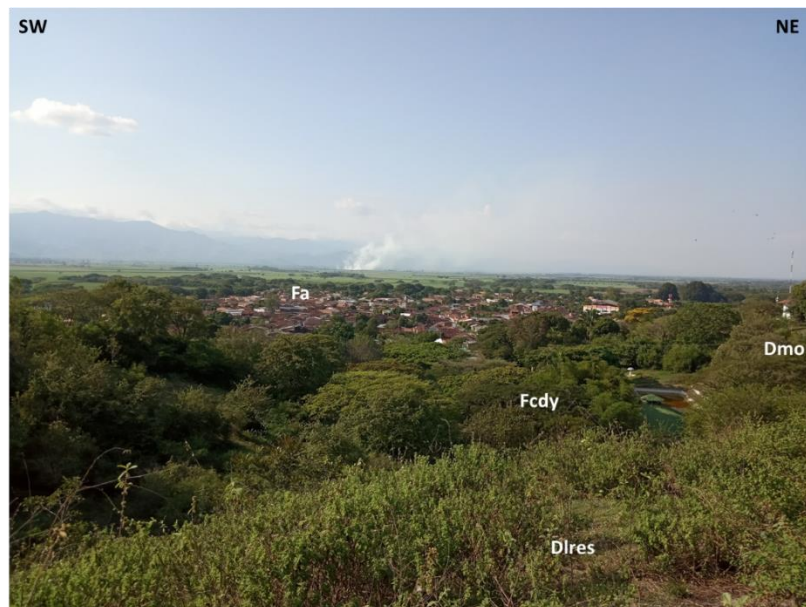
Figura 3.49. a. Geoformas de depósitos aluviales (Fa), Cono de deyección (Fcdy), Domos y montículos (Dmo) y Lomo residual (Dlres). Fotografía tomada desde el SE de la cabecera municipal.

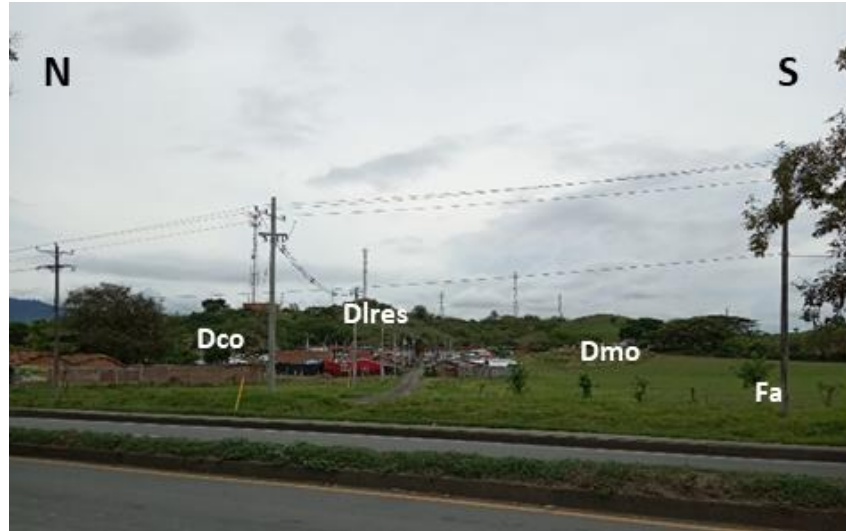
Figura 3.50. a. Geformas de depósitos aluviales (Fa), Domos y montículos (Dmo), Lomo residual (Dlres) y Depósitos de Ladera (Dco. Fotografía tomada desde el W sobre la vía Panorama.
