CONVENIO INTERADMINISTRATIVO N° 070 DE 2018 CVC – UNIVALLE
MUNICIPIO DE OBANDO

INFORME TÉCNICO
ZONIFICACIÓN DE AMENAZA, VULNERABILIDAD Y
ESCENARIO DE AFECTACIÓN POR INUNDACIÓN Y
MOVIMIENTO EN MASA MUNICIPIO DE OBANDO

Santiago de Cali, 2020

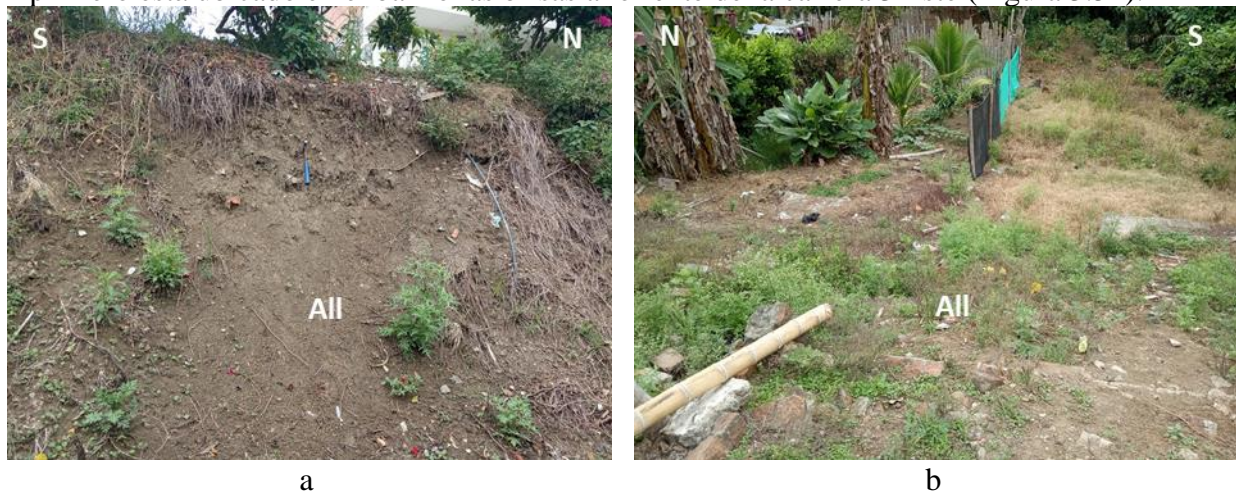
Figura 3.51. a. y b. Geformas de Llenos antrópicos mixtos (All) en el barrio Las Brisas.

Llenos Mixtos (**All**): Corresponde llenos conformados por escombros, basura, plástico, etc. El primero está ubicado en el barrio las brisas al oriente de la carrera 3 Este (Figura 3.51).

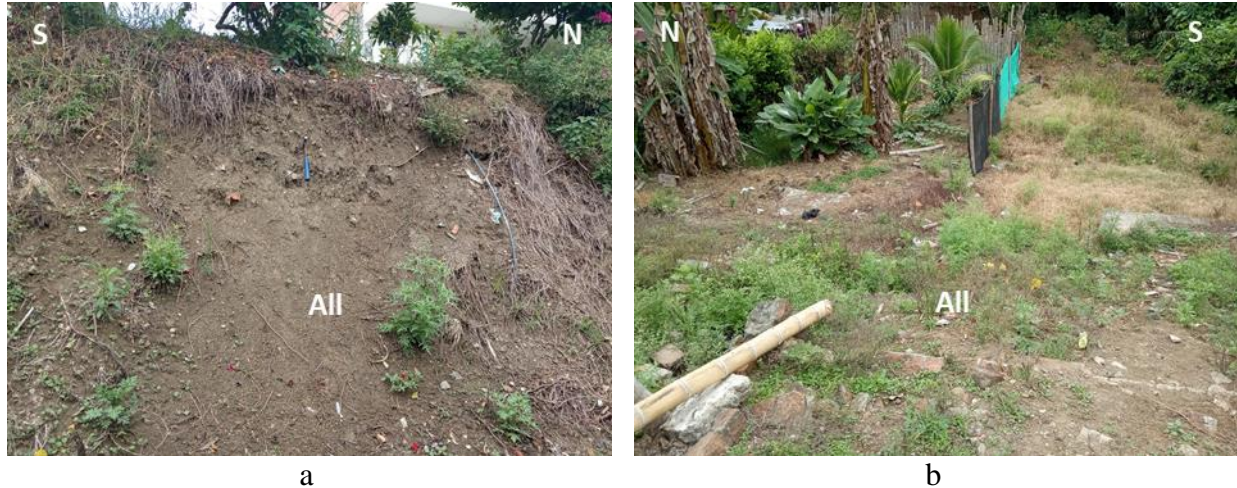
Figura 3.52. a. y b. Geoformas de Llenos antrópicos mixtos (All) en el barrio Las Brisas.

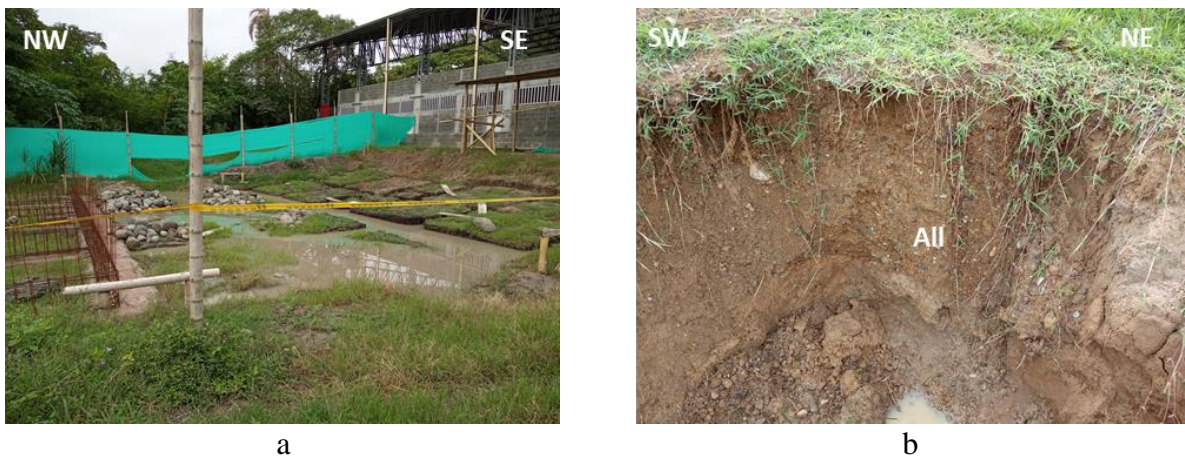
Figura 3.53. a. Barrio en construcción Sagrada Familia, Segunda Etapa. b. Detalle de los Llenos antrópicos mixtos (All) con profundidad observada de hasta 1.5m.

Finalmente, en el Barrio Sagrada Familia (etapa en construcción), se observa que el material in situ fue removido y mezclado con otros materiales de relleno; personal de la alcaldía manifiesta que es un lugar que se ha re-trabajado y relleno con el fin de mejorar la calidad del suelo y para levantar el nivel base del lugar; por ende para este proyecto se desconoce con precisión qué tipo de material se ha usado, sin embargo es posible visualizar que la remoción en el momento es de 1m a 1.5 m (**¡Error! No se encuentra el origen de la referencia.**).

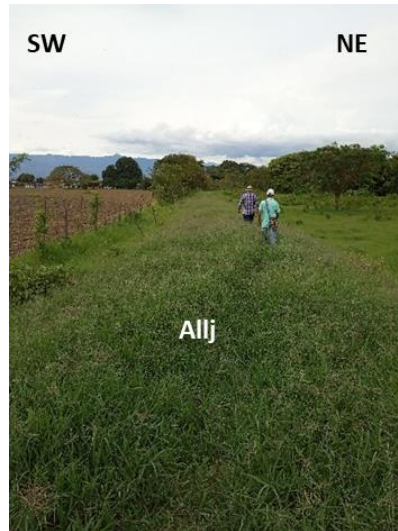
Figura 3.54. a. Lleno de jarillón (Allj) en inmediaciones de la quebrada el Naranjo.

Llenos de jarillón (**Allj**): Corresponde al jarillón realizado por la CVC para protección del municipio ante inundaciones de la quebrada el Naranjo (Figura 3.54).

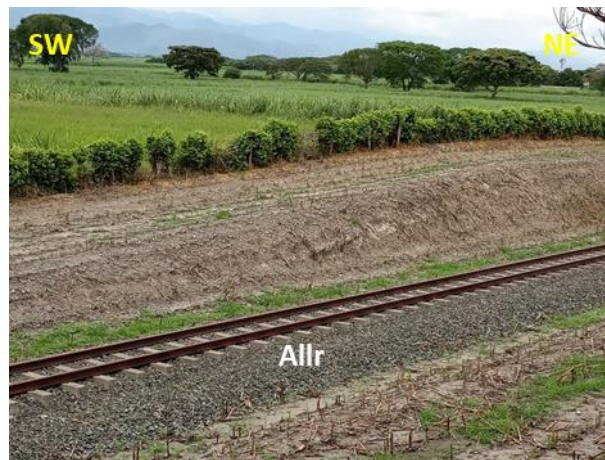
Figura 3.55. a. Lleno de roca (Allr), línea férrea.

Llenos de roca (**Allr**): Corresponde a los llenos realizados para la construcción de la línea férrea (Figura 3.55).

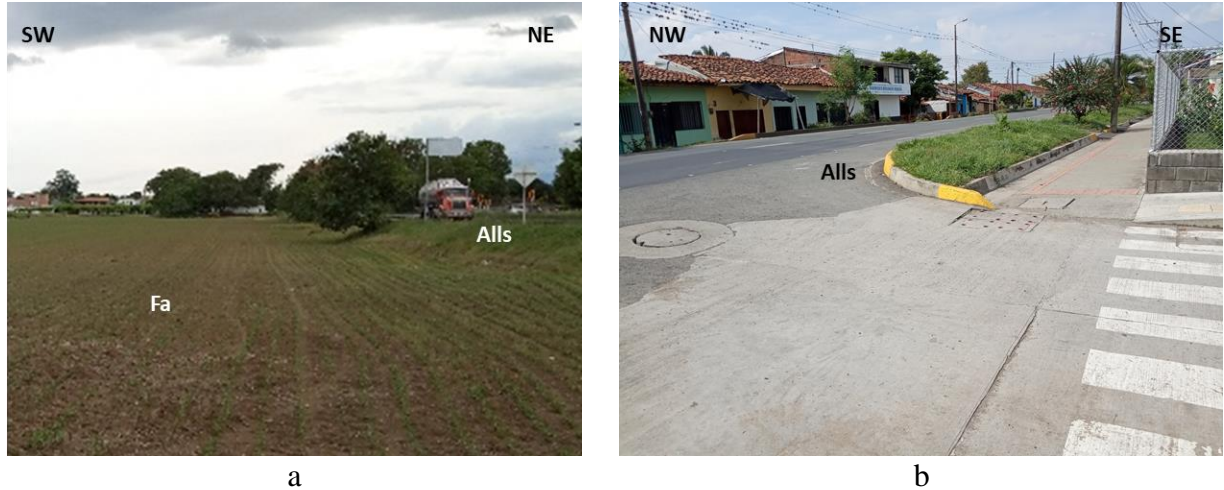
Figura 3.56. a. y b. Evidencia de relleno seleccionado (Alls) en la vía Panorama

Llenos seleccionados (Alls): Corresponde llenos conformados para la construcción de vías intermunicipales como la Panorama, que cumplen con especificaciones inve 330 del INVIA. Estos llenos ocasionan en algunos sectores represamiento de aguas lluvias y por ende inundaciones, debido a que no existen suficientes pasos de agua para que esta circule por debajo de la vía, (Figura 3.77).

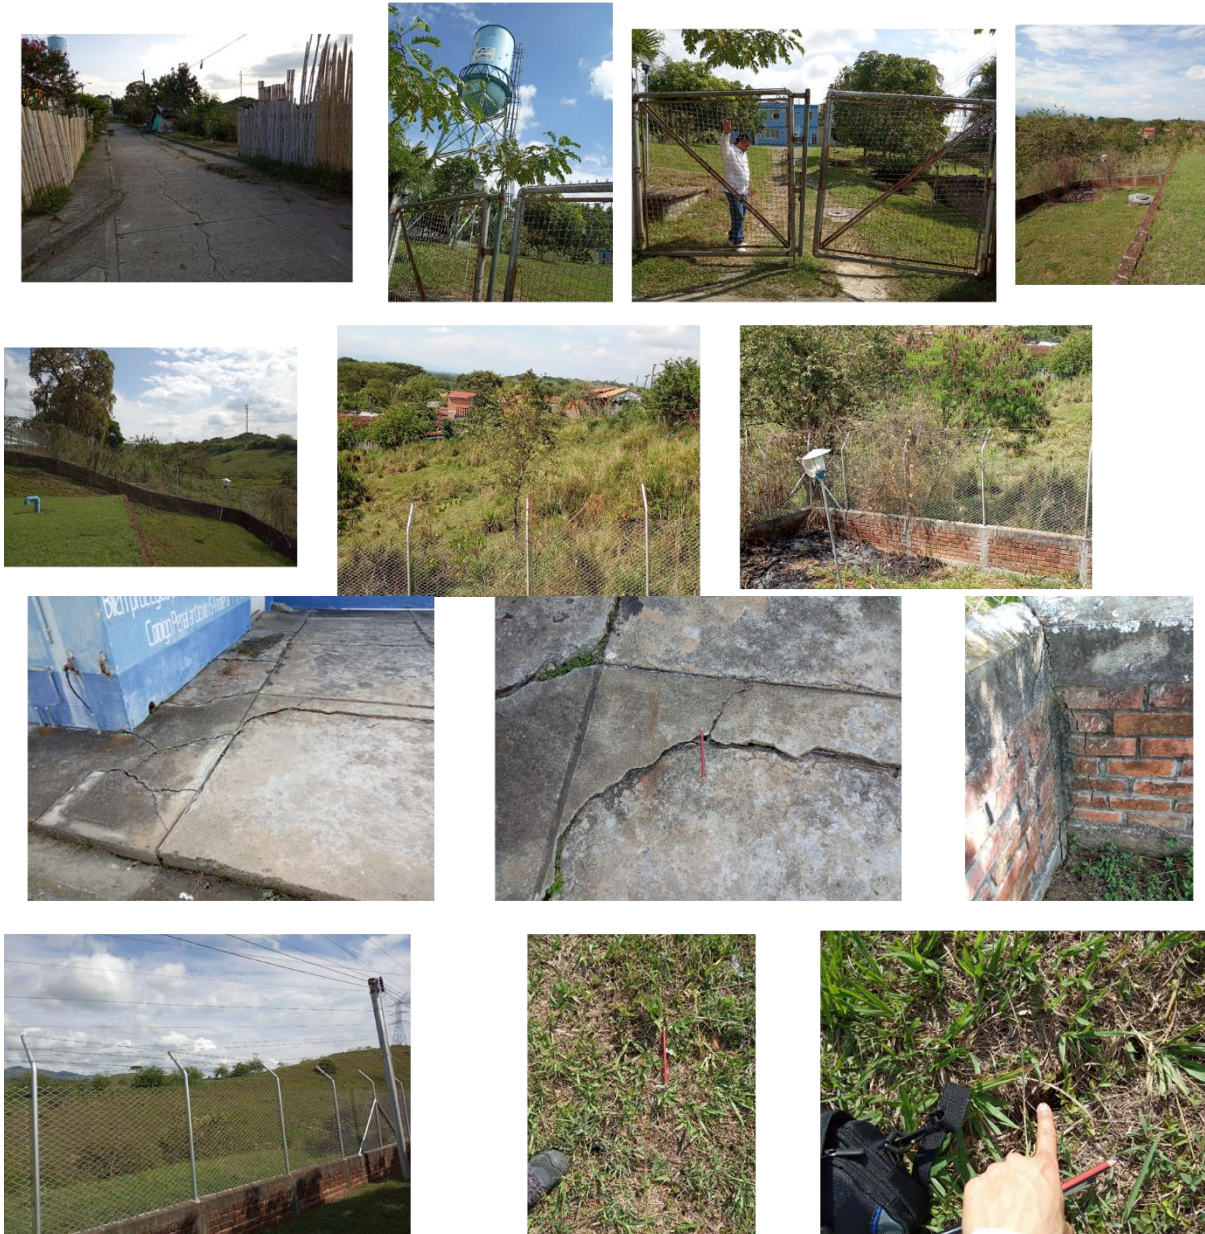
Se observa movimiento lento (reptación) en la zona, árboles que inclinan su tronco en la dirección opuesta a la pendiente

Figura 3.58. Evidencias de reptación en el barrio Las Brisas, sector Acuavalle.
Fuente: fotografías propias

Adicionalmente en las instalaciones de Acuavalle se reconocen evidencias como: Inclinación de la puerta de ingreso, postes de iluminación inclinados en la dirección del movimiento, subsidencia de los pisos en las instalaciones, inclinación y fracturas en los muretes de cerramiento, fracturas en los tanques de agua y que por ende están inhabilitados; también se evidencia la presencia de nidos muy grandes de arrieras que pueden contribuir a la inestabilidad. También se evidencia la circulación de agua limpia por los lados de las instalaciones y que evidencia la fisura de los tanques en uso, situación que puede aportar al movimiento en masa del sector (Figura 3.58 y Figura 3.59).

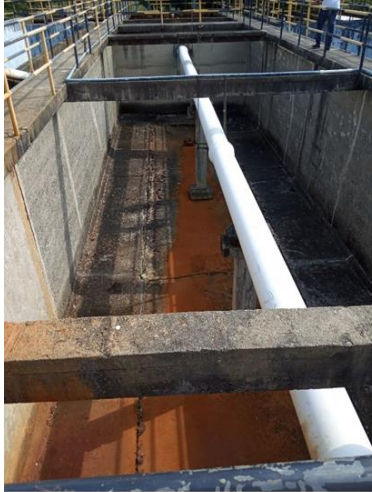
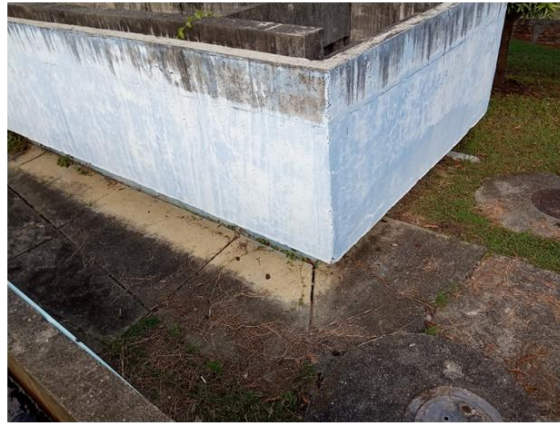
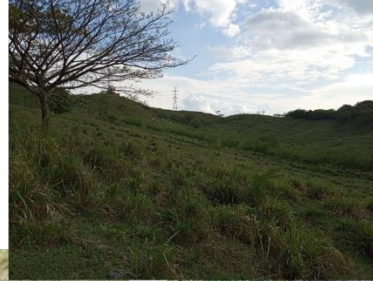
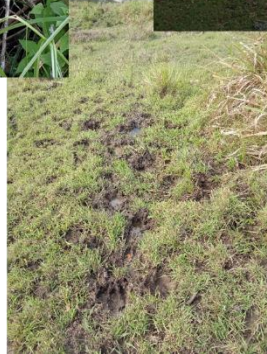
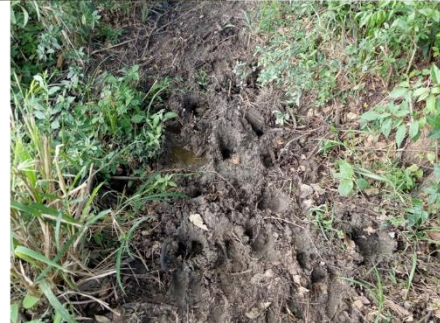
Tanques con fisuras que fueron inhabilitados

Agua acumulada limpia que sale por el Oriente,
de una tubería de las instalaciones de Acuavalle

Agua limpia que sale por el
Occidente,
de las instalaciones de
Acuavalle

Figura 3.59. Evidencia de tanques fisurados y de la presencia de agua que sale de las instalaciones de Acuavalle y circula por las laderas del lomo residual.

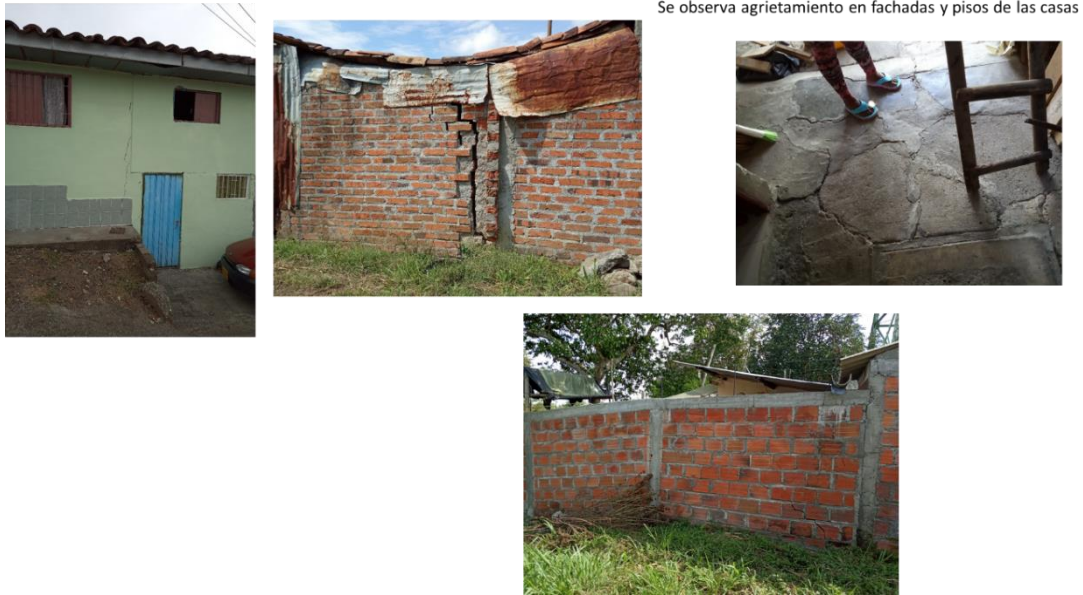
También la afectación se da sobre las viviendas alrededor de Acuavalle (Figura 3.60).

Figura 3.60. Fracturas en fachadas, muros y pisos agrietados en la parte alta del barrio Las Brisas.

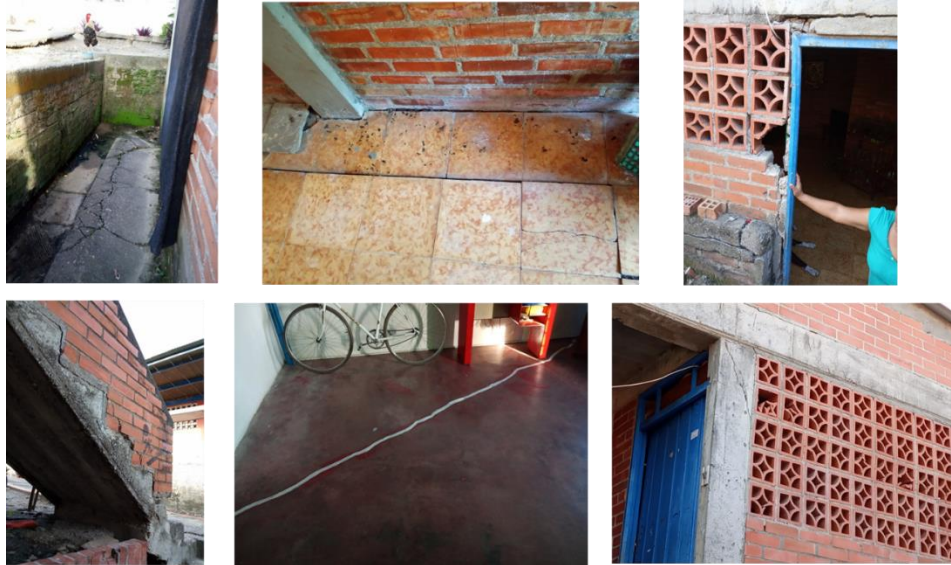
Figura 3.62. Mal estado del Colegio José Hilario López, ocasionado por el movimiento en masa del sector. barrio Las Brisas.

Una de las muchas evidencias del movimiento en masa en el barrio las Brisas se observó en el Colegio José Hilario López que se encuentra en desuso por su mal estado (Figura 3.61).

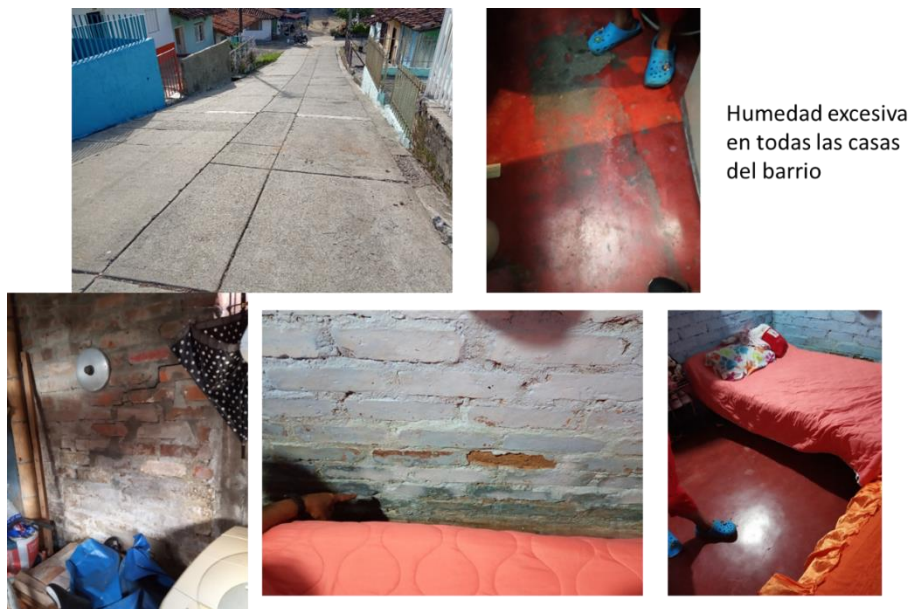
Figura 3.63. Mal estado de la vivienda ubicada en la Calle 1 Sur #1E-17, debido a la afectación por humedad y el movimiento en masa. Barrio Las Brisas.

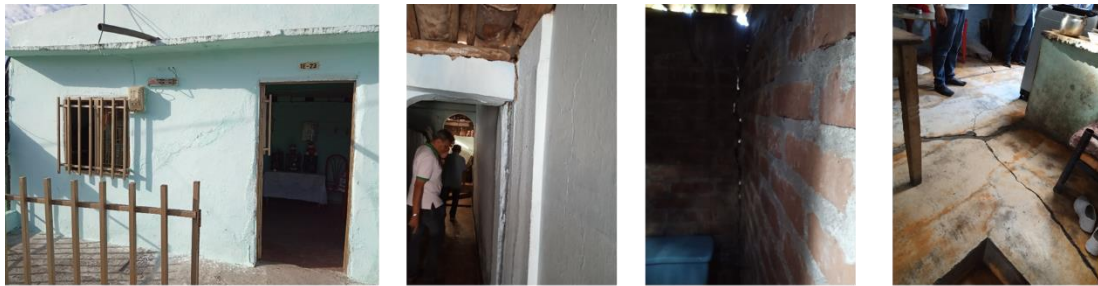
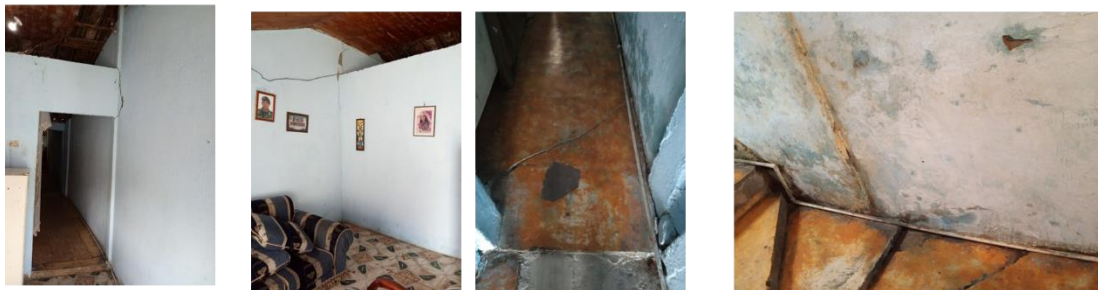
Se observa agrietamiento en fachadas y pisos de las casas

Figura 3.64. Mal estado de la vivienda ubicada en la Calle 1 Sur #1E-17, debido a la afectación por humedad y el movimiento en masa. Barrio Las Brisas.

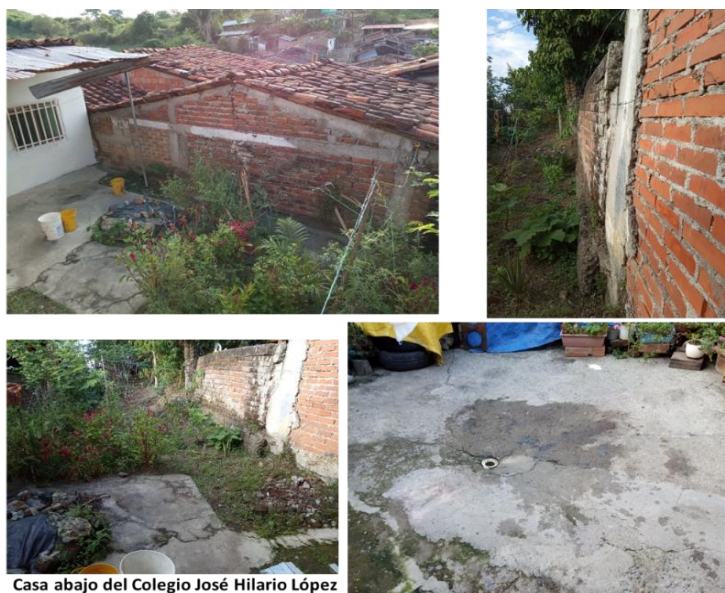
Casa abajo del Colegio José Hilario López

La casa abajo del colegio José Ilario López en el barrio las Brisas, presenta curvatura en muros, evidenciando la carga de la infraestructura del colegio (Figura 3.65).

Figura 3.65. Afectaciones en vivienda que soporta el peso de la infraestructura del colegio José Ilario López.

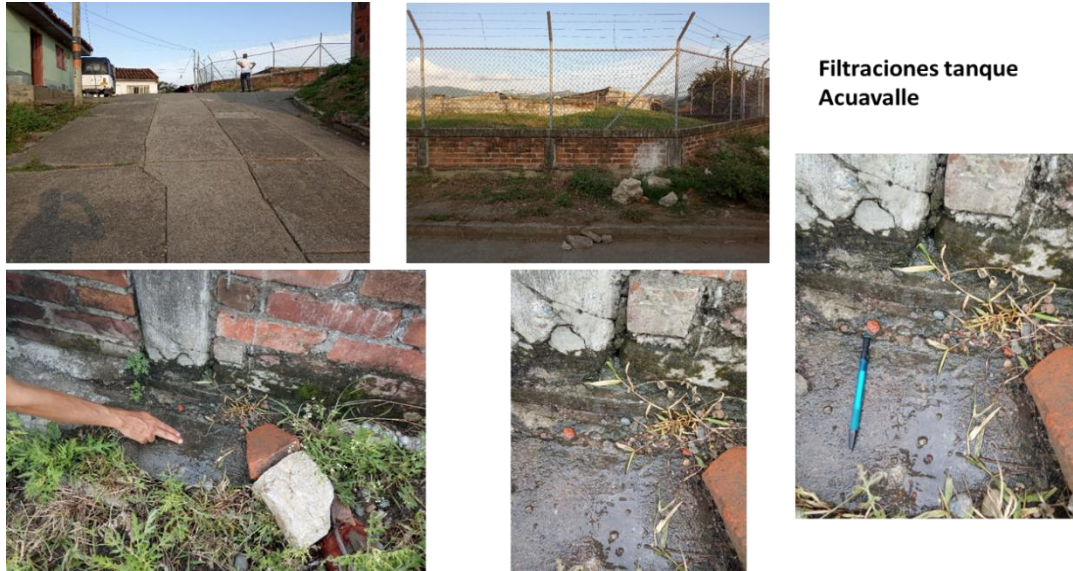
La Figura 3.66, muestra las filtraciones de agua observadas en el tanque localizado en la Cra 2 Este con Calle 1 Sur. Las personas del sector manifiestan que el tanque tiene más de 50 años y que no se le hace mantenimiento; también mencionan que cuando realizaron las zapatas de sus viviendas estas se llenaban de agua limpia y que encontraban tuberías antiguas que filtraban agua.

Figura 3.66. Mal estado de las viviendas ubicadas sobre la Calle 1 Sur, debido a la afectación por humedad y el movimiento en masa. Barrio Las Brisas.

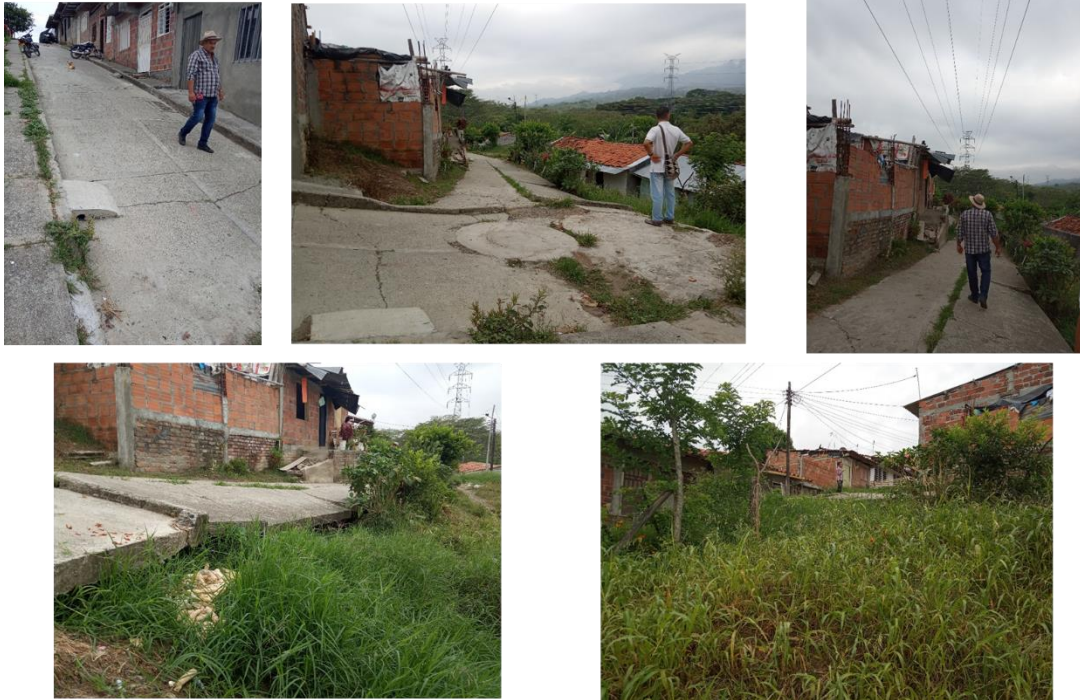
También se encontró evidencia de un deslizamiento del tipo rotacional, localizado en la base de la ladera Este del barrio Las Brisas (Figura 3.68). Es un deslizamiento antiguo, se observa fisura y desnivel de la vía en dirección de la pendiente, también existe un muro de contención, lo que suma a las evidencias del movimiento en el lugar y afectaciones en pisos y paredes de viviendas, además de la humedad (¡Error! No se encuentra el origen de la referencia.).

Figura 3.68. Movimiento en masa en la base de la ladera Este del barrio las Brisas. Calle 2 Sur con Cra 3 Este.

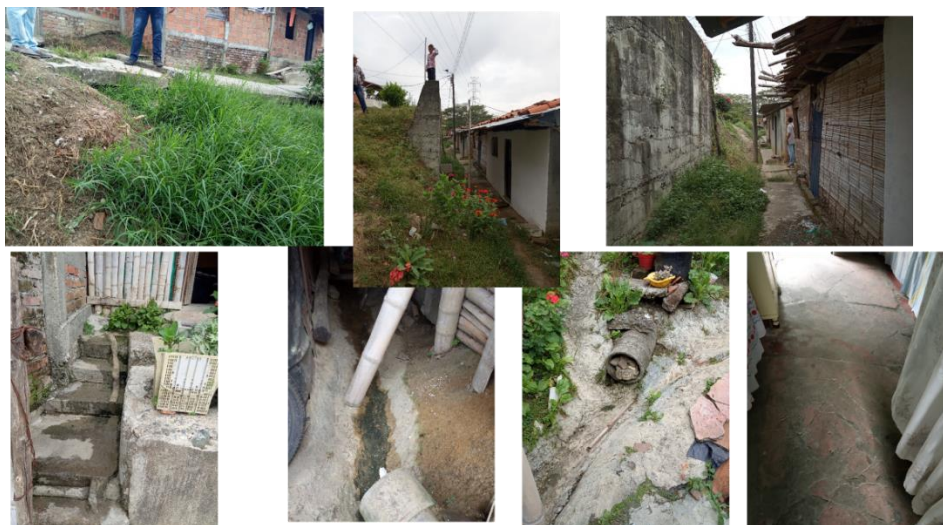
Figura 3.69. Afectación en viviendas sobre la Cra 3Este, ocasionadas por el movimiento en masa, adicionalmente se evidencian tuberías antiguas que filtran agua. Nótese el muro de contención.

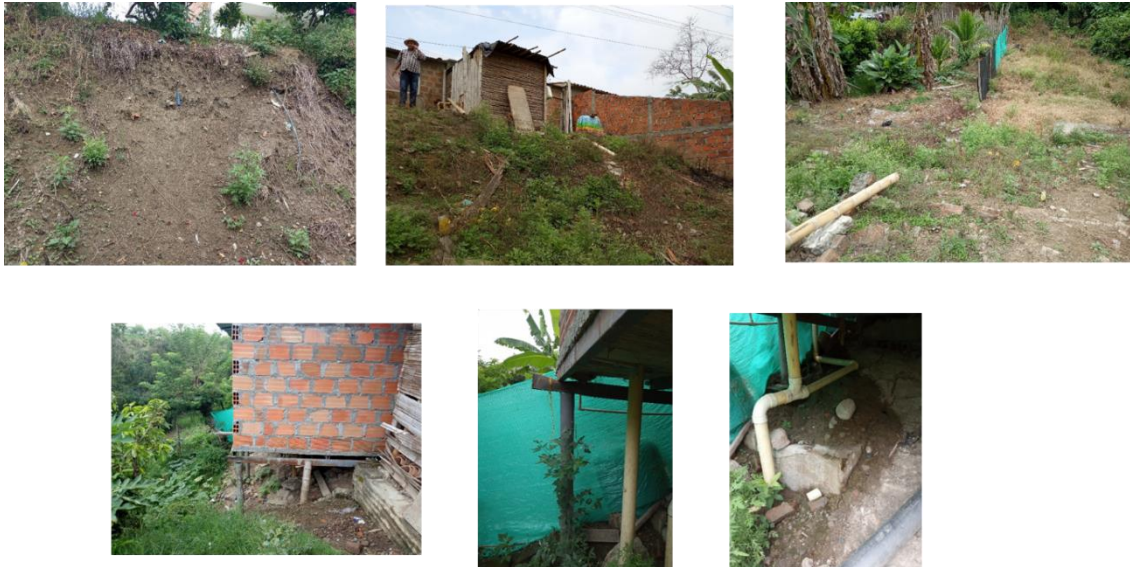
Figura 3.70. Material de relleno y fugas en tuberías de las casas abajo del muro de contención.
Fuente: fotografías propias.

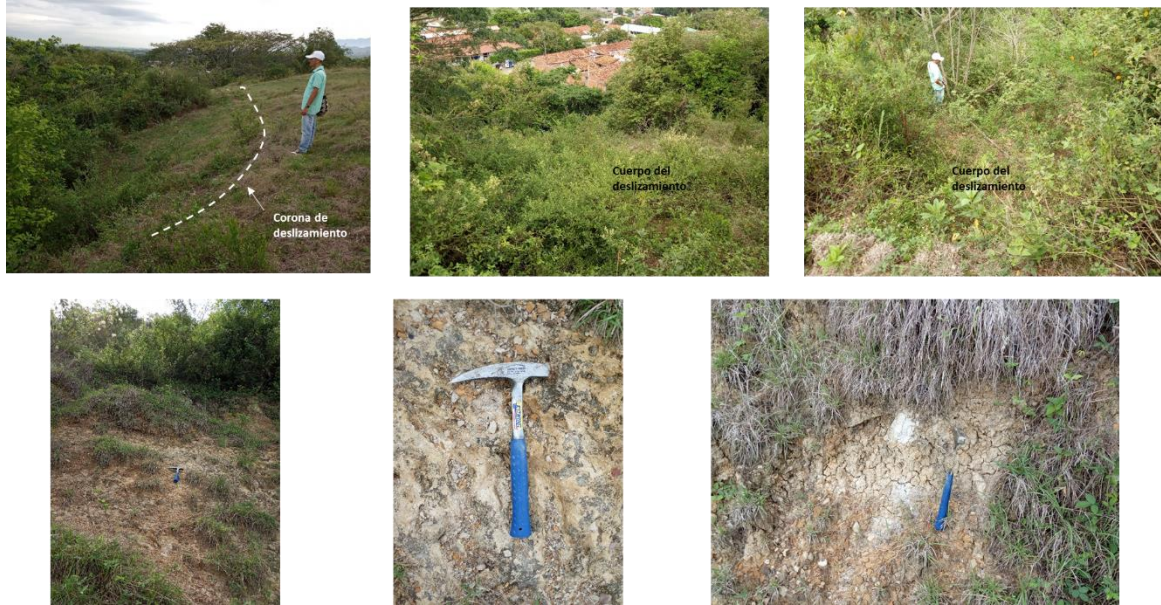
Se trata de un deslizamiento traslacional antiguo con un escarpe de 2m, la corona de deslizamiento tiene cerca de 8m de ancho, este deslizamiento ocurrió en el año 2002; años después se reactivó (entre 2009 y 2011), según información de personas del Municipio, sin embargo, se realizó una reforestación con guadua, bambú y mata ratón que ayudo a estabilizar el terreno y no se ha vuelto a reactivar; no fue posible determinar las dimensiones exactas debido a la vegetación.

El material del cuerpo de deslizamiento corresponde a tobas grises muy finas, areniscas muy finas color rojo oxido y diatomitas, también se observan jaspes, y chert subredondeados de hasta 3cm (esta descripción concuerda con las rocas que hacen parte de la formación Zarzal); el cuerpo de deslizamiento es un estrato que se desplazó completo usando la superficie de contacto entre estratos; también es notoria la presencia de nidos de arrieras que pudieran aportar en la reactivación del movimiento (Figura 3.71).

Figura 3.71. Deslizamiento del Barrio San Rafael, corona, cuerpo de deslizamiento y litología.
Fuente: fotografías propias.

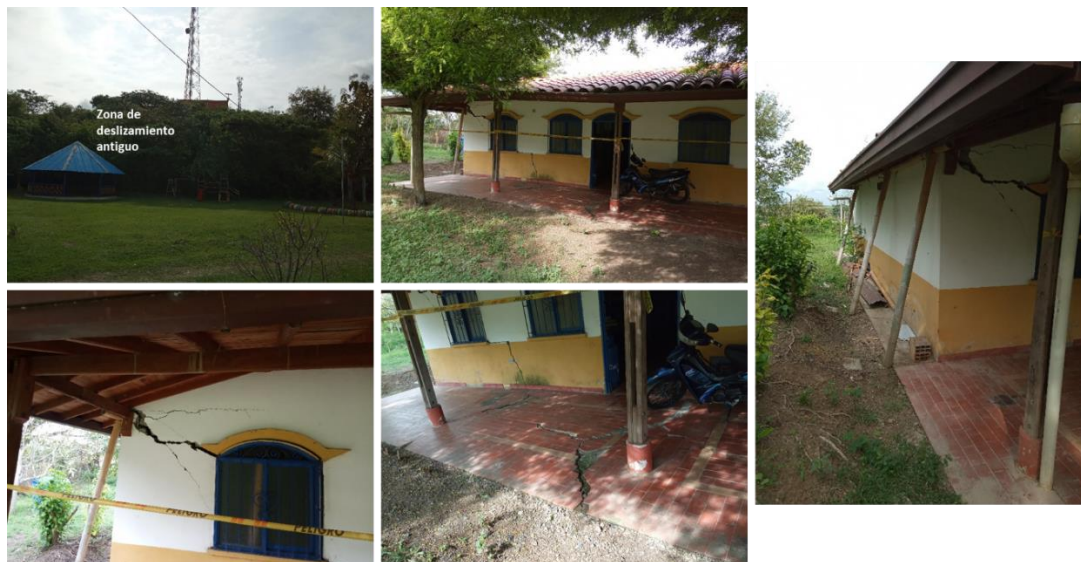
Figura 3.72. Mal estado de las instalaciones del SIM debido al movimiento del terreno.
Fuente: fotografías propias.

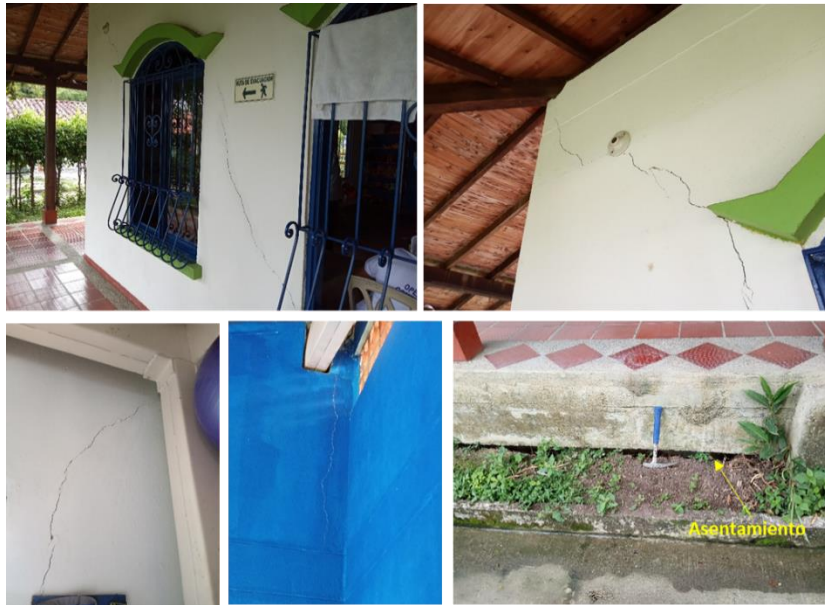
Figura 3.73. Mal estado de las instalaciones en uso actualmente, reforzamiento realizado y evidencia de asentamiento del terreno.

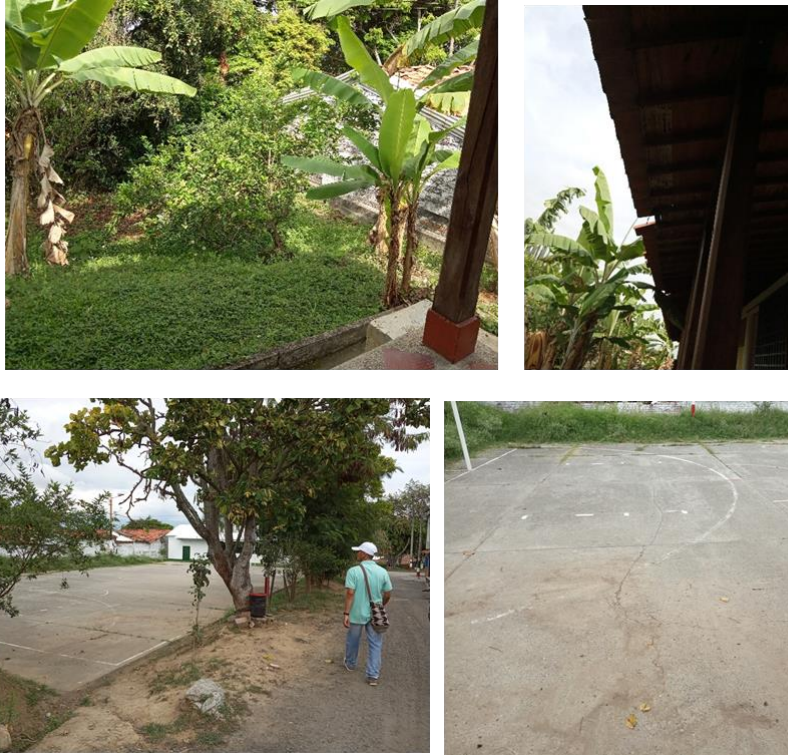
Figura 3.74. Vivienda ubicada en la parte trasera del SIM, tejas a punto de caer y cancha del barrio San Rafael que presenta agrietamiento.

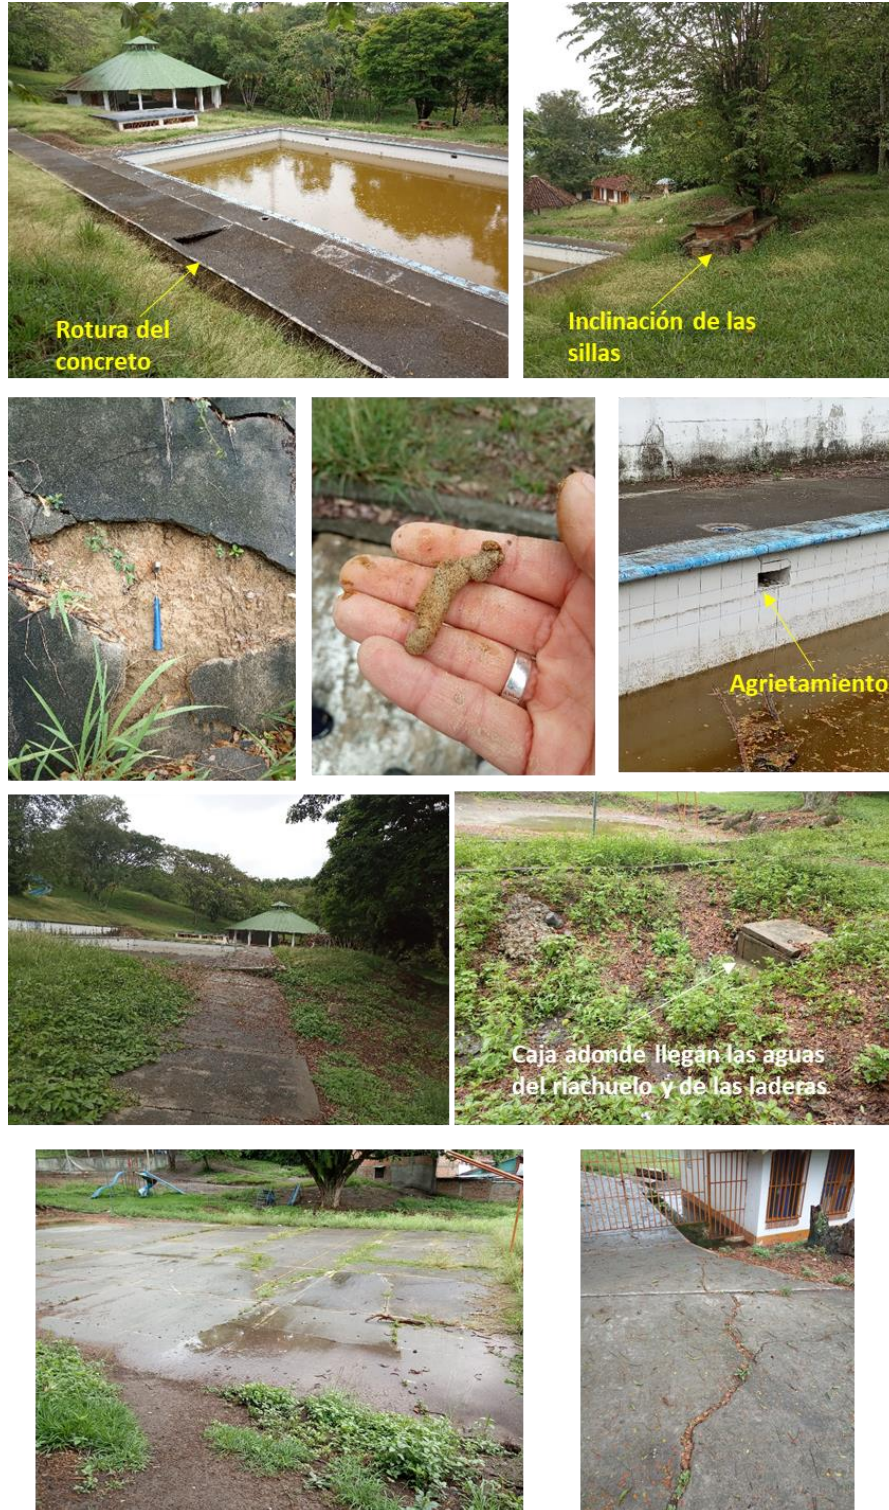
Figura 3.75. Instalaciones del Parque Recreacional en mal estado por inestabilidad del lugar.
Fuente: fotografía propia.

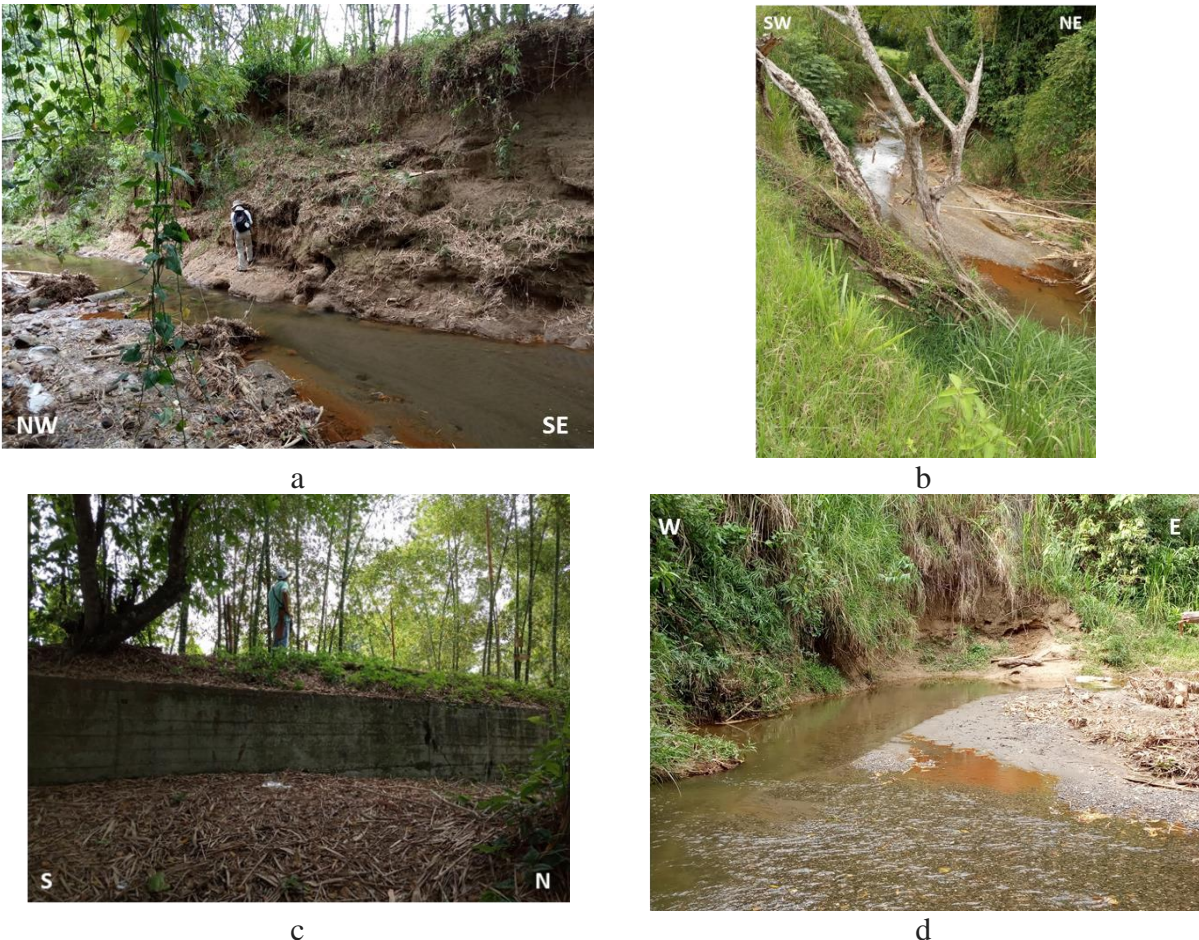
Para iniciar esta descripción es importante recalcar que la quebrada el Naranjo, tiene un cauce profundo (promedio 7m), y un ancho observado de hasta 10m aproximadamente; presenta erosión lateral y en algunas de sus curvas.

La Figura 3.76, muestra los lugares afectados por erosión durante el recorrido de la quebrada en inmediaciones del casco urbano.

Figura 3.76. a. Erosión en la ladera derecha de la quebrada, estación O48. b. Curva erosiva (estación O49). c. Zona erosiva protegida con muro de contención (entre estaciones O53 y O54). d. Curva erosiva en la estación O54.

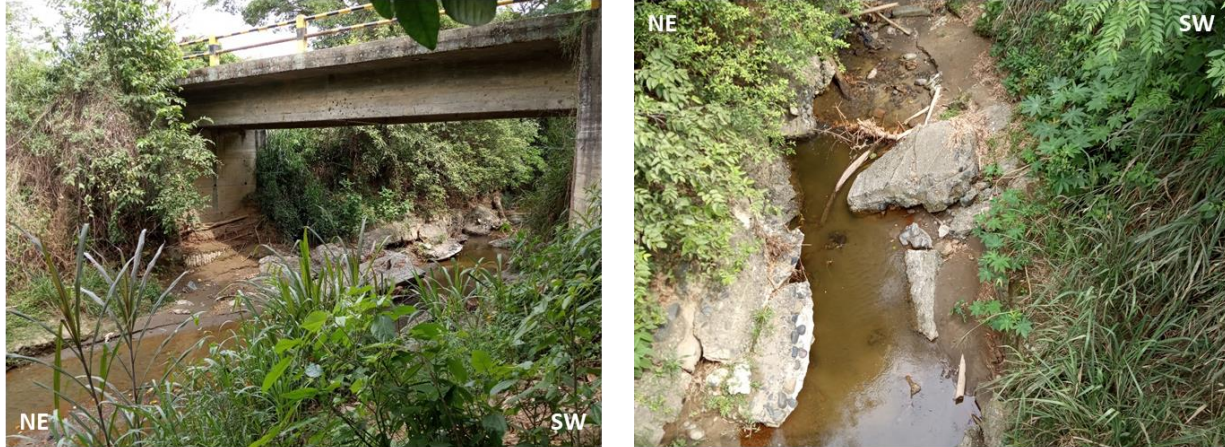
La quebrada el Naranjo o río Obando bordea por el Oriente el casco urbano, tiene un cauce profundo (promedio 7m), y un ancho observado de hasta 10m aproximadamente como se mencionó anteriormente. Es una corriente que tiene la capacidad de transportar grandes volúmenes de agua, pero no se cataloga del tipo torrencial por la naturaleza de las rocas en el área, es decir, no existen bloques de roca que puedan ser transportados; pero si por el volumen de agua puede arrastrar grandes árboles y escombros, como se observa sobre el puente que conduce a Villa Rodas (estación O45) (Figura 3.77).

Figura 3.77. Puente sobre la quebrada el Naranjo en la vía que conduce a Villa Rodas. Nótese la presencia de grandes escombros de otros puentes que ha transportado la quebrada.

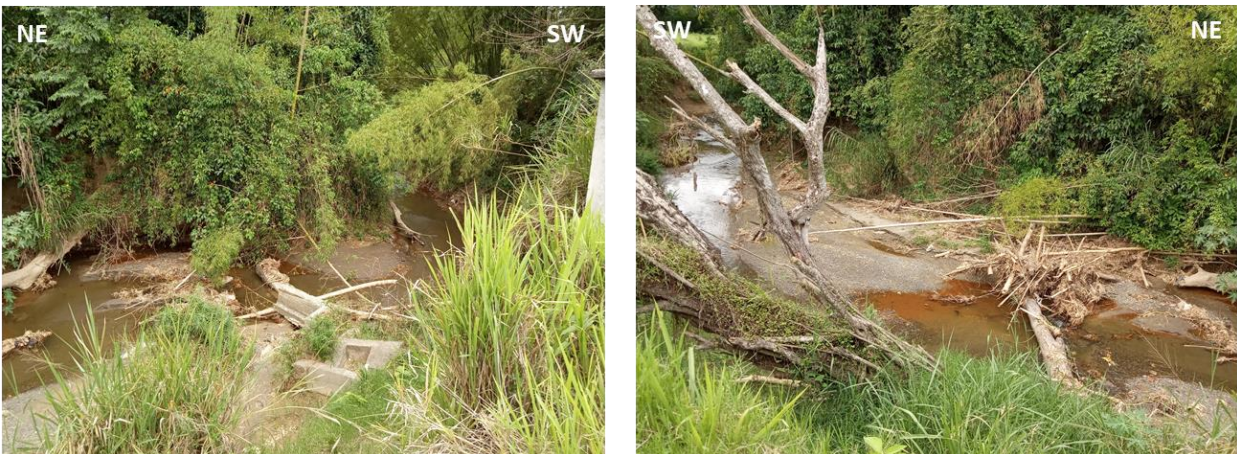
En la estación O49 se detallan árboles de grandes dimensiones y escombros que ha transportado esta quebrada (Figura 3.78).

Figura 3.78. Nótese la capacidad de la quebrada el Naranjo para arrastrar árboles y escombros de grandes dimensiones.

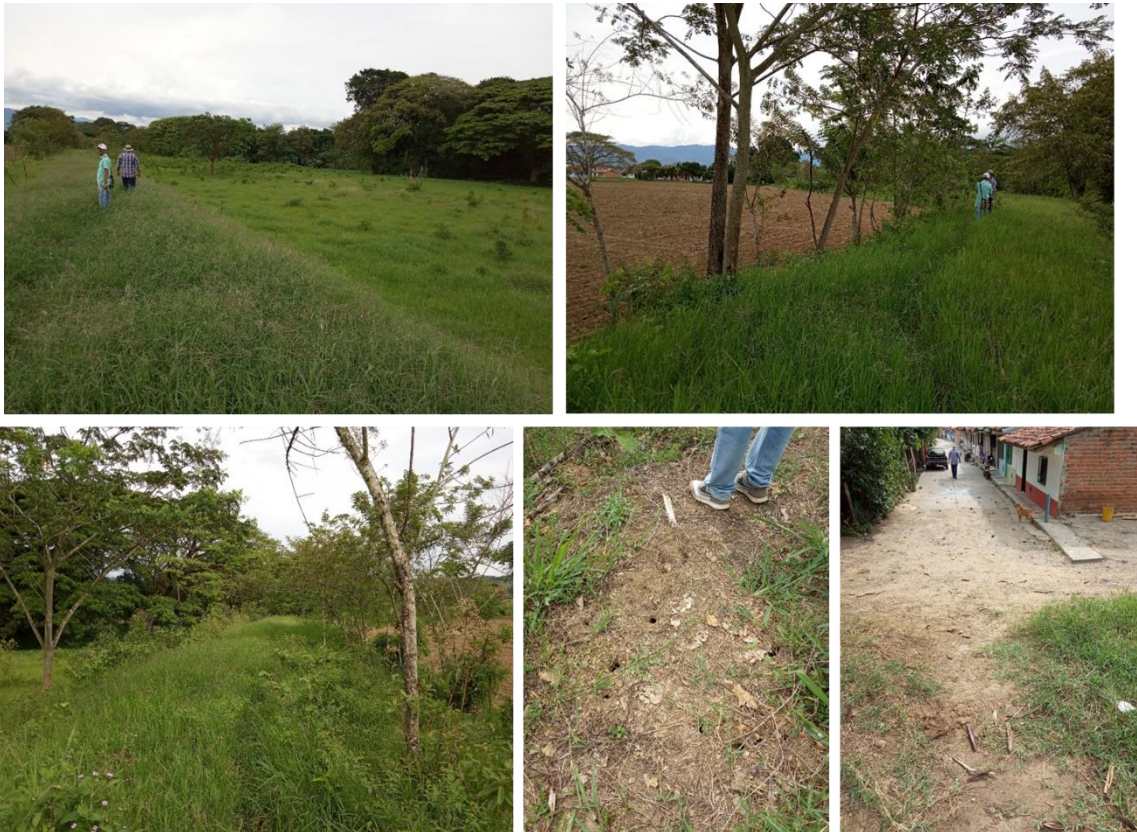
Figura 3.79. Evidencia de condiciones que pueden aportar al deterioro del jarillón (arrieras y árboles creciendo en el jarillón); y corte del jarillón en el barrio Bello amanecer por el tránsito de personas que usan la cara húmeda del mismo para agricultura.

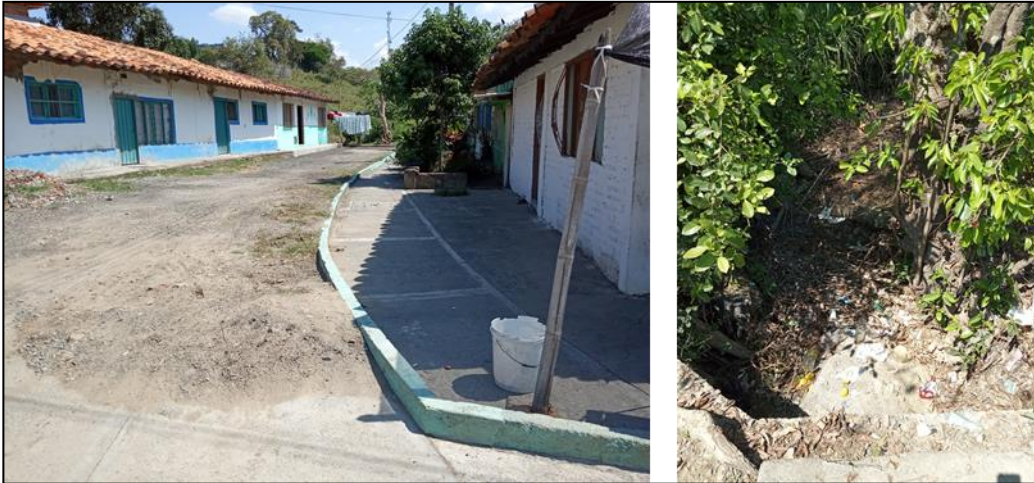
Se construyó un box coulvert que cruza la vía, tiene dimensiones de 1.5m de ancho y 1.0m de profundidad (estación O24); al pasar la vía este canal ya no está recubierto (es en tierra) (Figura 3.80).

Figura 3.80. Canal del barrio Las Brisas y su salida del Box Colvert, donde continua como un canal sin recubrimiento.

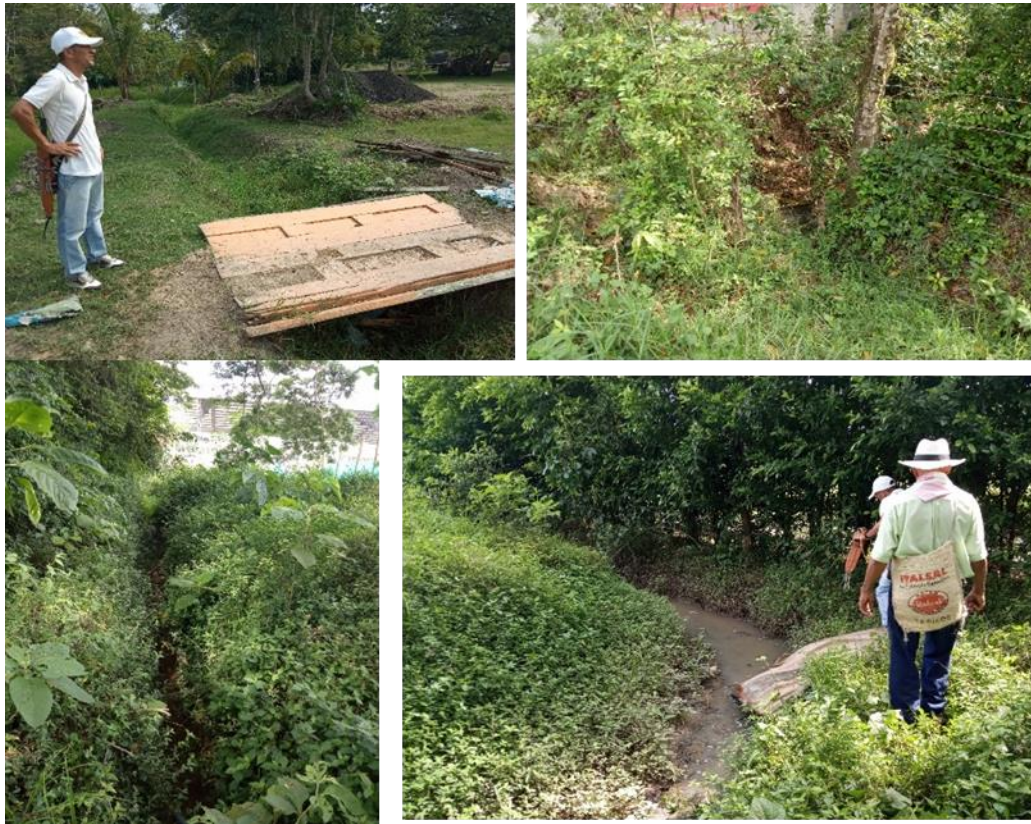
Figura 3.81. Canal del barrio Las Brisas al Sur del barrio Sagrada Familia, nótese la manipulación del cauce.

Desde el punto del Centro de integración ciudadana, este canal es desviado con un ángulo de 90° y continúa recto por aproximadamente 60m para nuevamente ser desviado con un ángulo de 90° (estación O67) y continuando recto por otros 60m aproximadamente, donde de nuevo es desviado 90°, formando un cerramiento alrededor del barrio Sagrada Familia segunda etapa (Figura 3.81).

El manejo de este cauce es preocupante ya que es un drenaje que recibe un volumen de agua considerable en época de lluvias, por lo tanto, existe la posibilidad de inundaciones a futuro para el barrio Sagrada Familia segunda etapa que se encuentra en construcción.

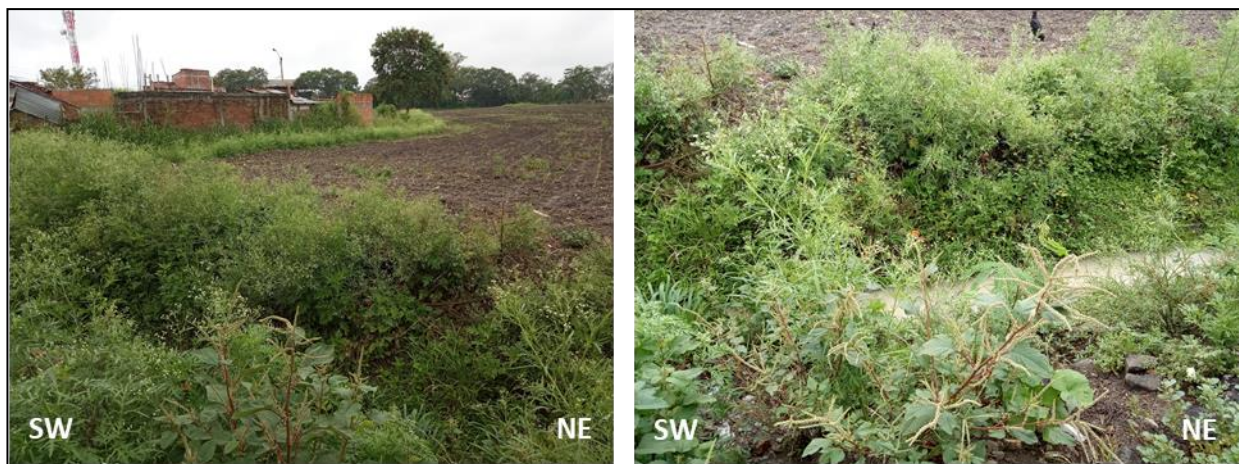
Figura 3.82. Paso del Canal al Norte del barrio San Fernando para dirigirse hacia el barrio Bello Horizonte.

Continúa en línea recta por detrás del barrio San Fernando hasta unos metros después de la estación O81 (Figura 3.82); siendo esta una zona de cultivos donde el canal bordea el lote para finalmente llegar al Barrio Bello Horizonte; barrio en el que se inunda las viviendas cercanas debido al poco mantenimiento y la ausencia de un control de basuras en canal; finalmente las aguas de este son conducidas por tubería por debajo del jarillón hacia el río el Naranjo (Figura 3.83).
