CONVENIO INTERADMINISTRATIVO N° 070 DE 2018 CVC – UNIVALLE
MUNICIPIO DE OBANDO

INFORME TÉCNICO
ZONIFICACIÓN DE AMENAZA, VULNERABILIDAD Y
ESCENARIO DE AFECTACIÓN POR INUNDACIÓN Y
MOVIMIENTO EN MASA MUNICIPIO DE OBANDO

Santiago de Cali, 2020

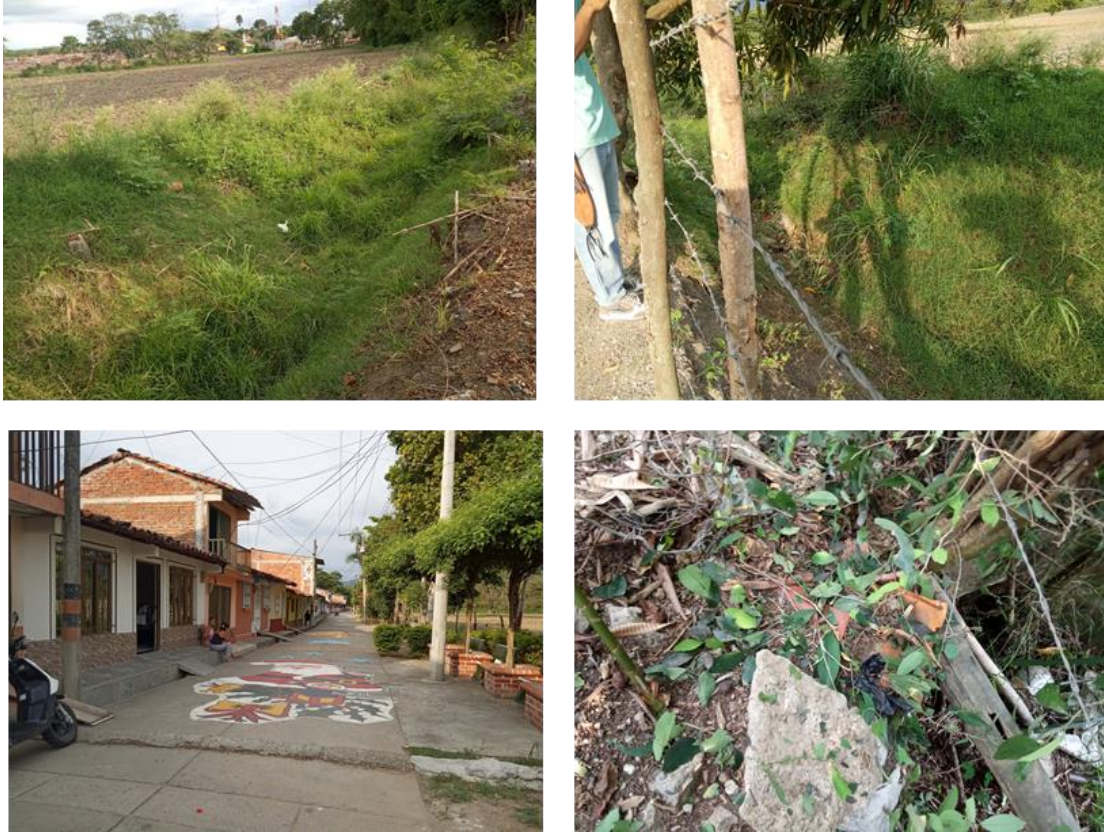
Figura 3.83. Paso del Canal por el barrio Bello Horizonte y su entrada por tubería por debajo del jarillón.

Continúa en línea recta por detrás del barrio San Fernando hasta unos metros después de la estación O81 (Figura 3.82); siendo esta una zona de cultivos donde el canal bordea el lote para finalmente llegar al Barrio Bello Horizonte; barrio en el que se inunda las viviendas cercanas debido al poco mantenimiento y la ausencia de un control de basuras en canal; finalmente las aguas de este son conducidas por tubería por debajo del jarillón hacia el río el Naranjo (Figura 3.83).

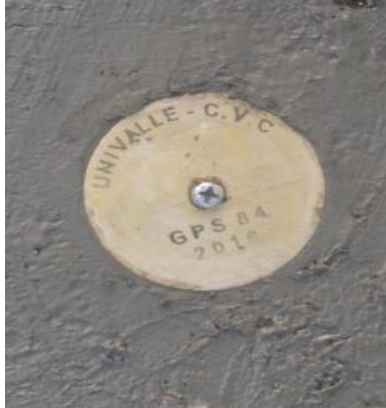
Figura 4.9. Materialización Puntos de Control
Fuente: elaboración propia.

- **Materialización:** se fija en campo de manera permanente los puntos de control utilizando insumos como: Pin o anclaje de acero inoxidable de 10 cm de largo y un diámetro de aproximadamente 0.95 cm, Placas de Bronce de 7,5 cm de diámetro y un vástago en acero inoxidable de una longitud de 10 cm, cemento, arena y pintura (Figura 4.9).

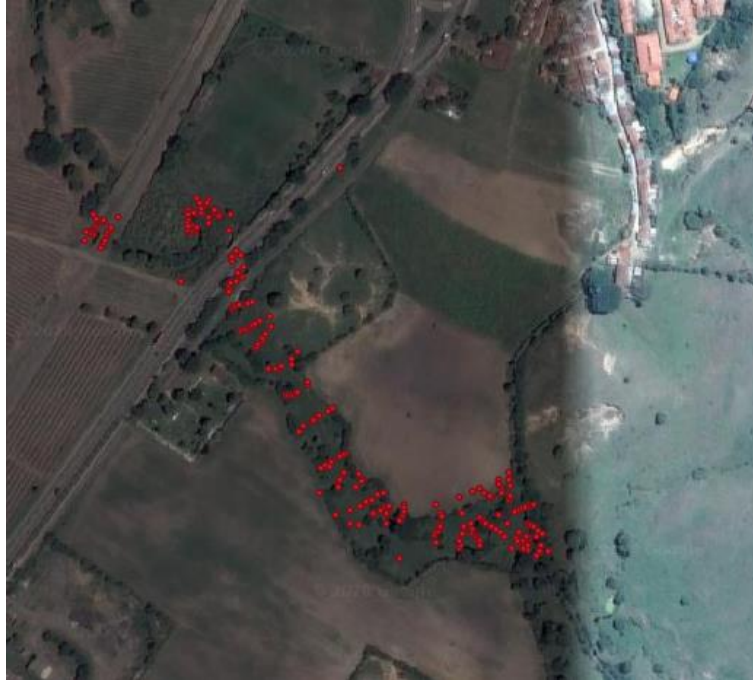
Figura 4.14. Batimetría Q. Las Jaguas
Fuente: elaboración propia

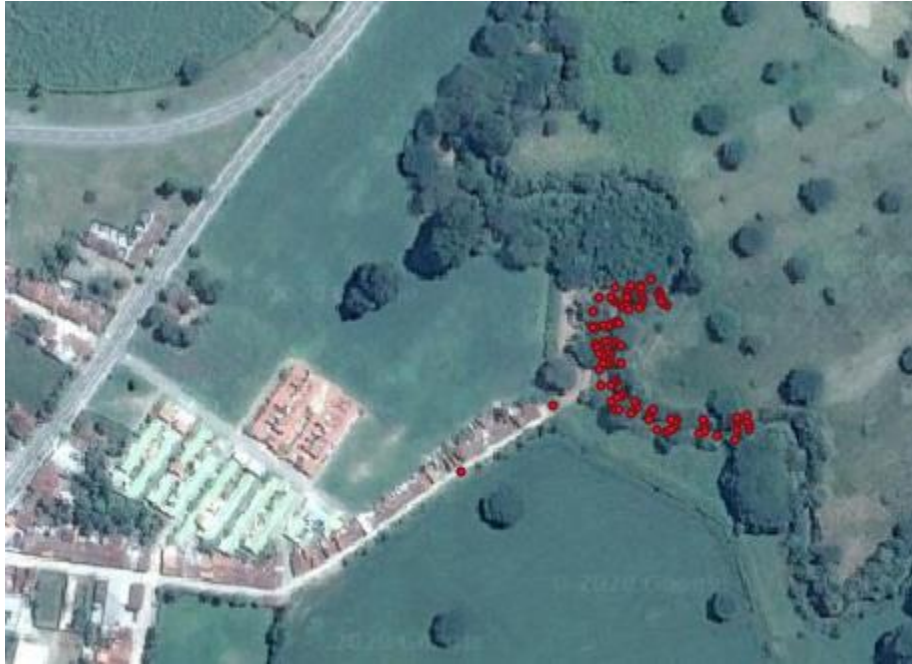
Figura 4.16. Batimetría Q. Los Naranjos
Fuente: elaboración propia

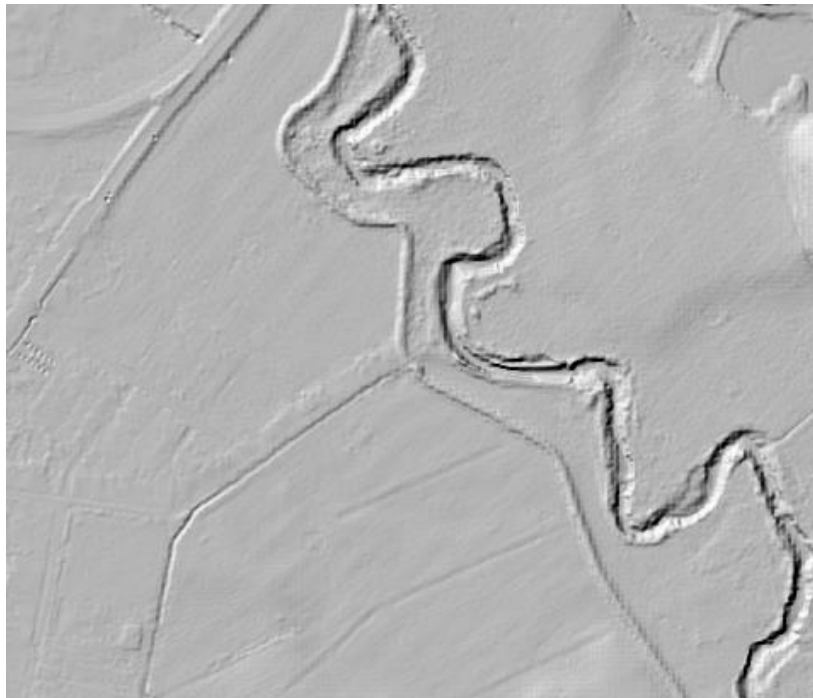
Figura 4.17. DTM Q. Los Naranjos
Fuente: elaboración propia

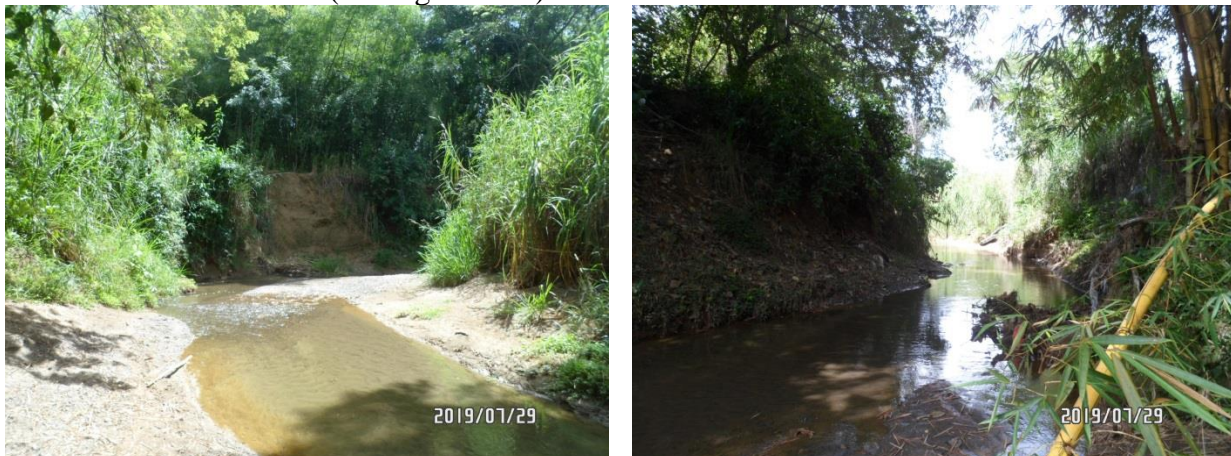
Figura 5.53. Encajonamiento moderado del cauce de la quebrada El Naranjo

En el tramo en estudio de la quebrada El Naranjo se observó un cauce con encajonamiento moderado de aproximadamente 5 metros de profundidad, el cual hace que en condiciones normales (sin obstrucciones) transiten incluso los caudales asociados al periodo de retorno de 100 años sin presentar desbordamiento (ver Figura 5.53).

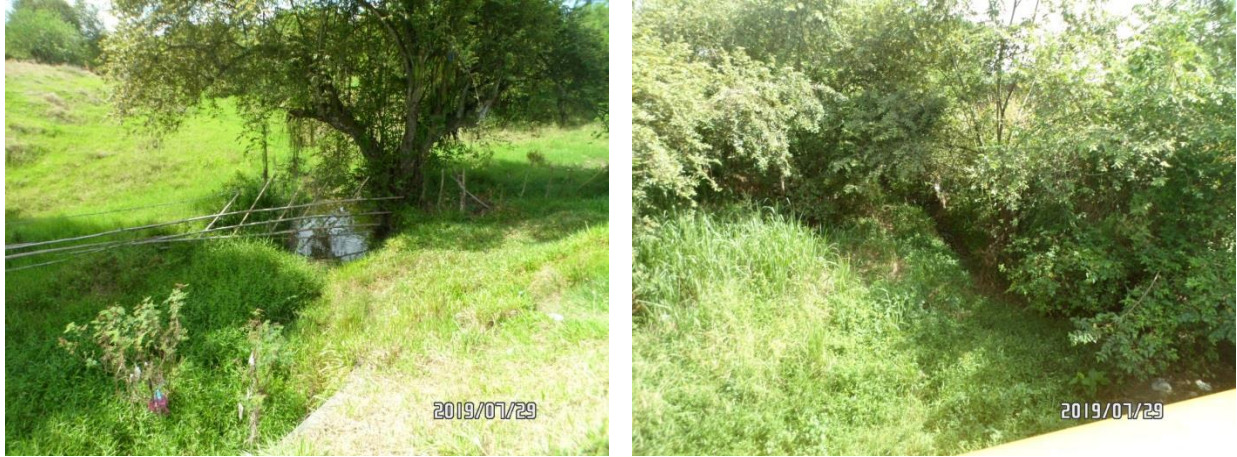
Figura 5.54. Encajonamiento menor del cauce de la quebrada Las Jaguas
Fuente: elaboración propia

Por su parte, la quebrada Las Jaguas presenta un encajonamiento menor entre 2 y 4 metros de profundidad aproximadamente y espacios para el amortiguamiento de los caudales asociados al periodo de retorno 100 años (ver Figura 5.54).

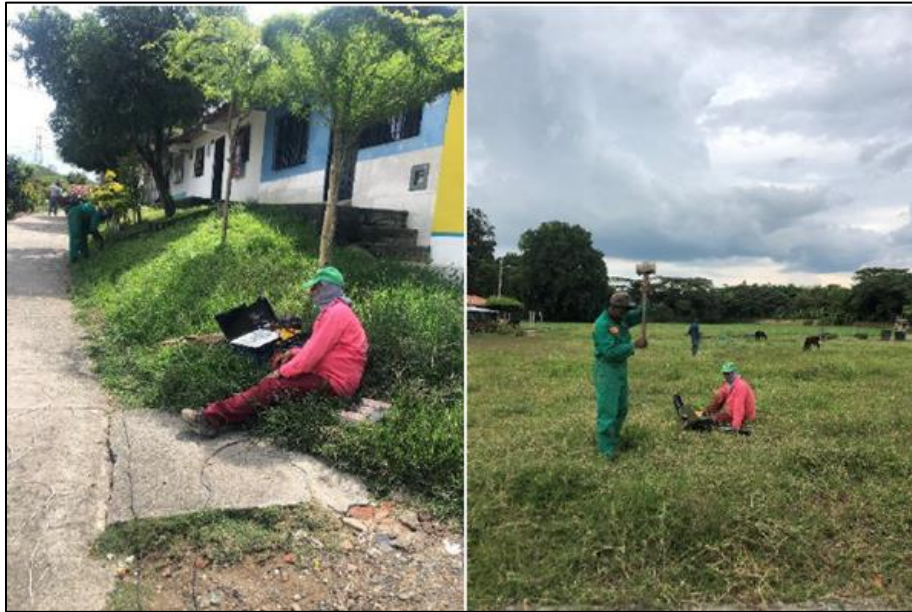
- **Muestreo Aleatorio Estratificado:** la población a partir de la cual se elige una muestra es particionada en estratos de área, para los cuales se seleccionan los sitios de muestreo mediante un procedimiento aleatorio simple.

La toma de datos en campo se realizó con el sismógrafo digital (RAS 24) de 12 canales y un cable con una separación de 5 m entre geófonos para una profundidad de investigación mínima de 20 m (la cual puede ser fácilmente aumentada a 50 o 60 m. usando shotpoint distales) y geófonos de 4.5 Hz de frecuencia natural de vibración (ver Figura 7.14).
