## AFECTACIÓN ANTE AVENIDAS TORRENCIALES MUNICIPIO DE DAGUA

Escala de Impresión 1:5.000

Mayo de 2010

CORPORACIÓN AUTÓNOMA REGIONAL DEL VALLE DEL CAUCA

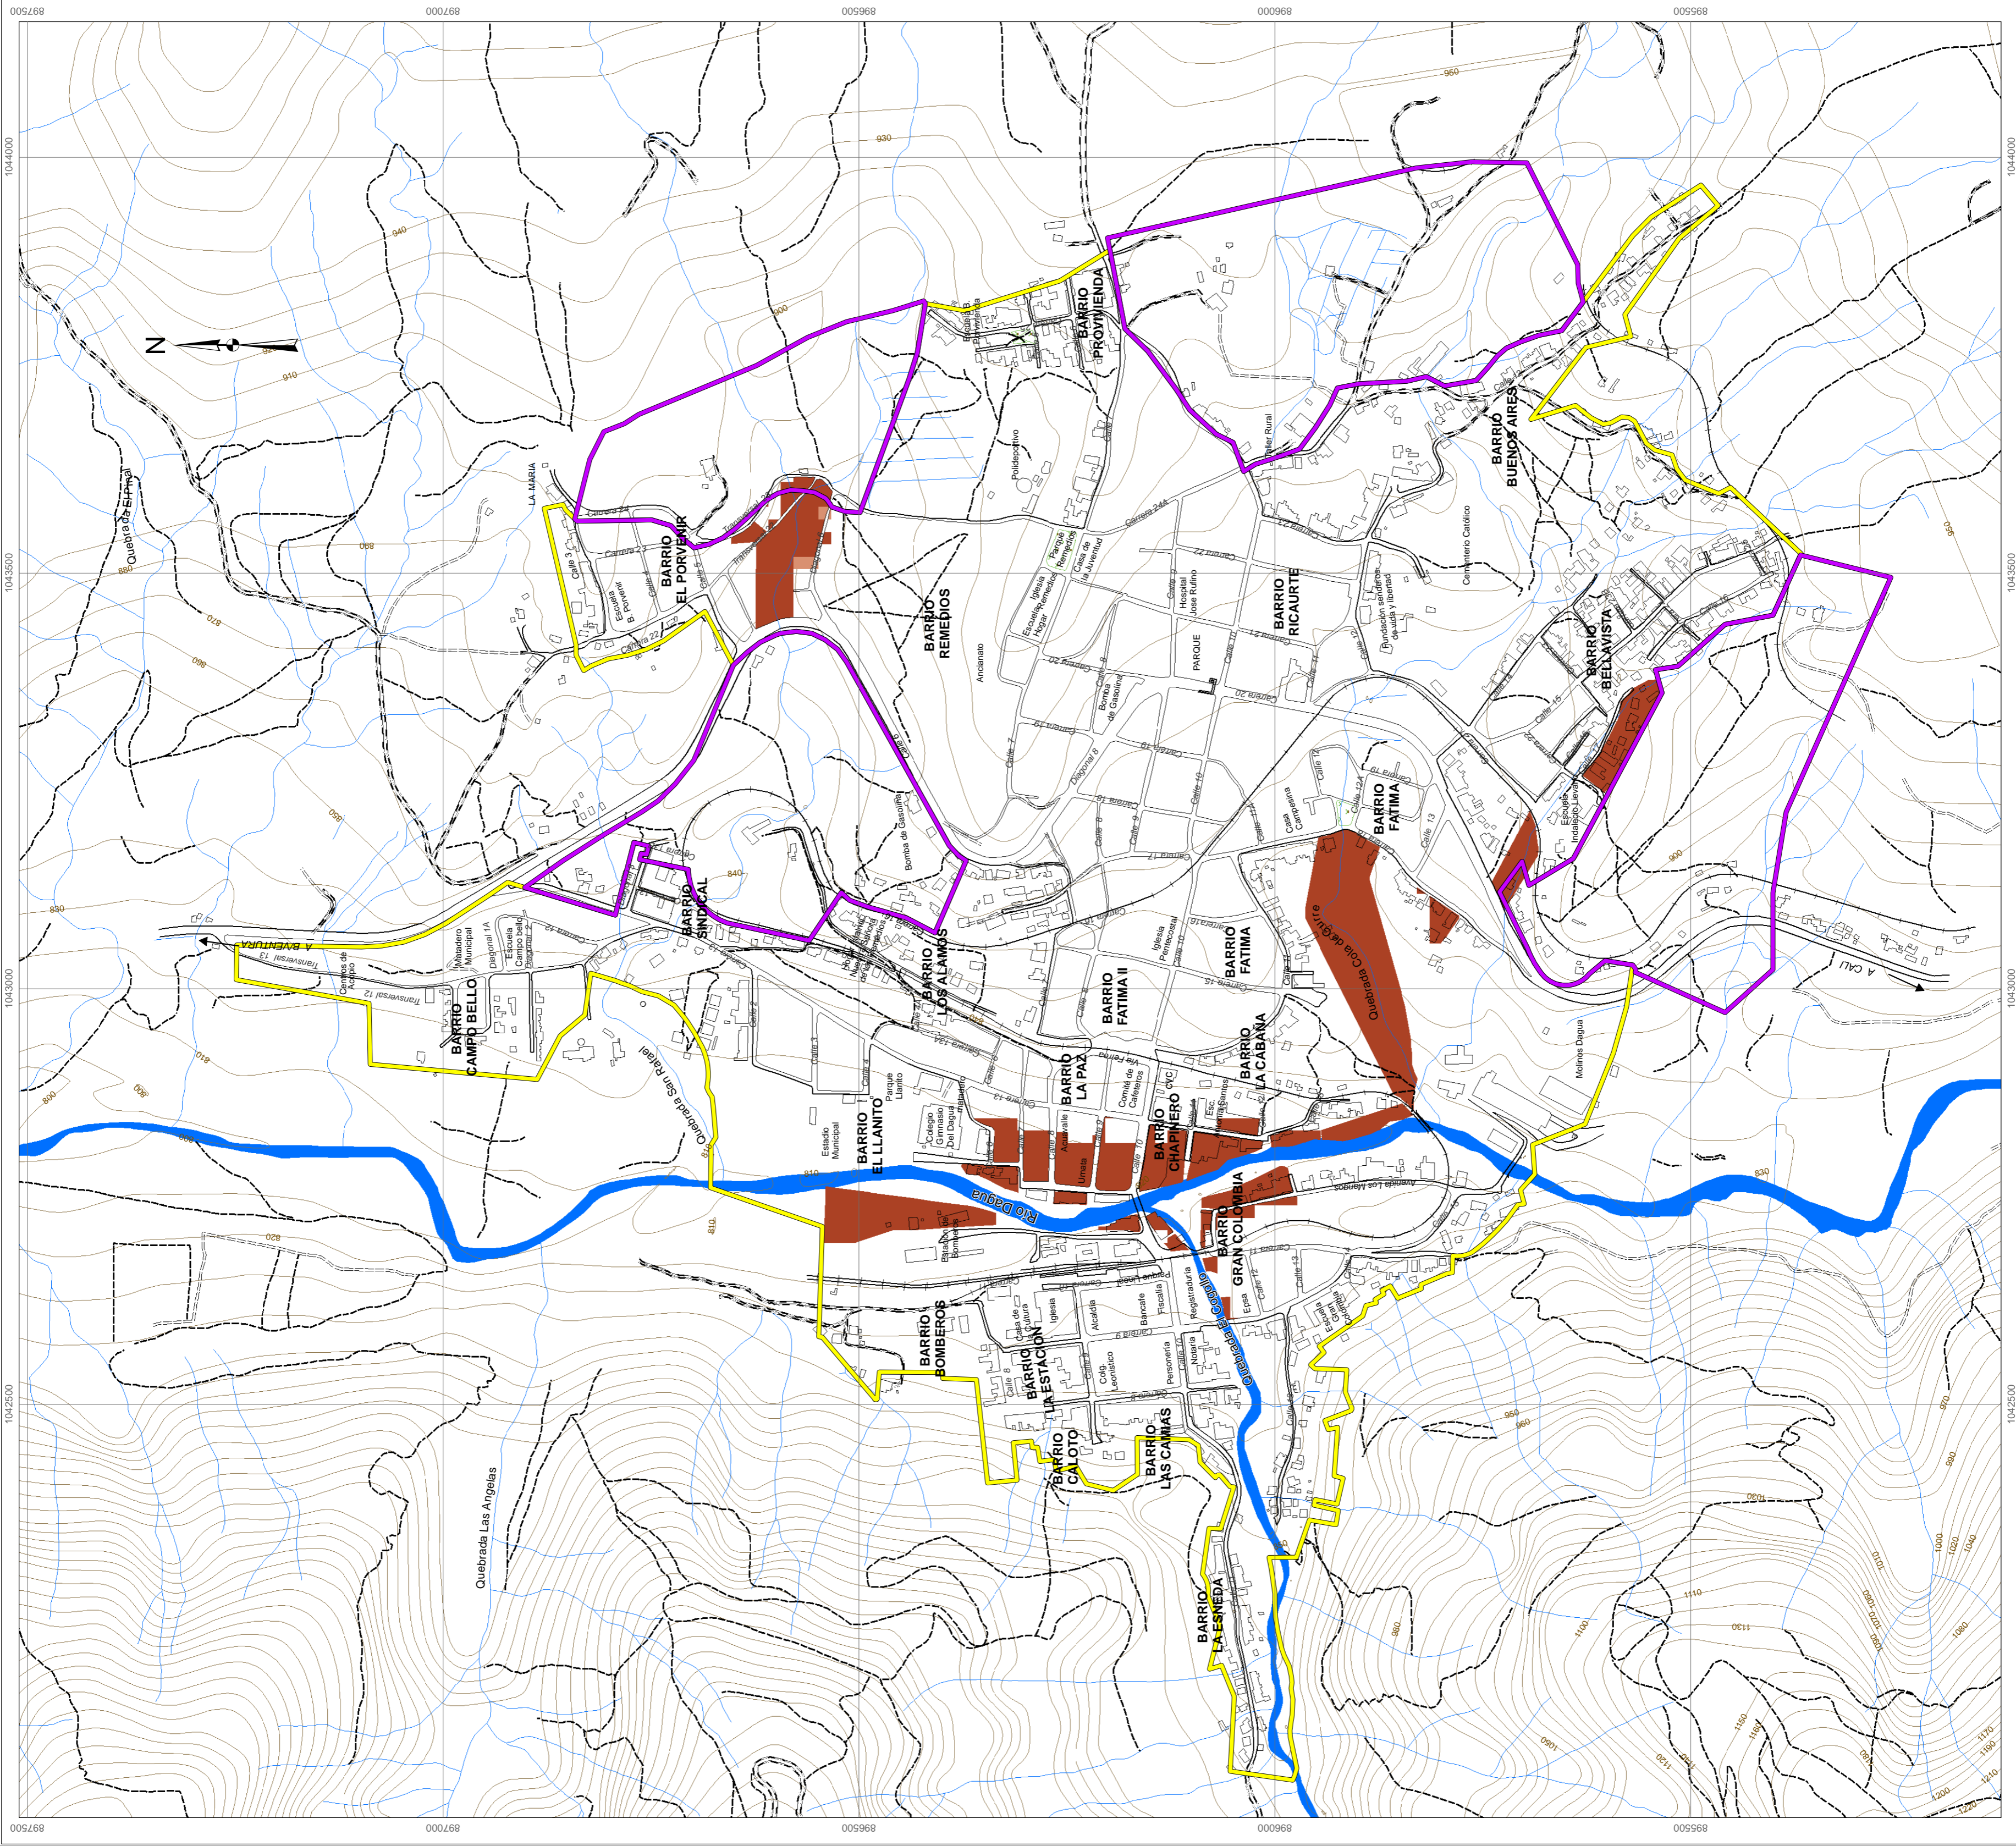
### NIVELES DE AFECCIÓN POR AVENIDAS TORRENCIALES

NIVEL DE AFECCIÓN	PORCENTAJE DE ÁREAS DE MANZANAS	DESCRIPCIÓN
Alto	99	Daños estructurales fuertes sobre los muros portantes y las cubiertas de las viviendas; fallecimiento en el sitio.
Medio	1	Daños estructurales directos sobre viviendas tipo mampostería y rústico, personas atrapadas y arrastradas por las corrientes.
Bajo	0	Daños estructurales en viviendas frágiles; heridas infantiles y senil.
