Uso Social de la **BIOINGENIERÍA** para el control de la **EROSIÓN SEVERA**

Restauración Ecológica Aplicada a la Prevención de Desastres

© CIPAV - CVC

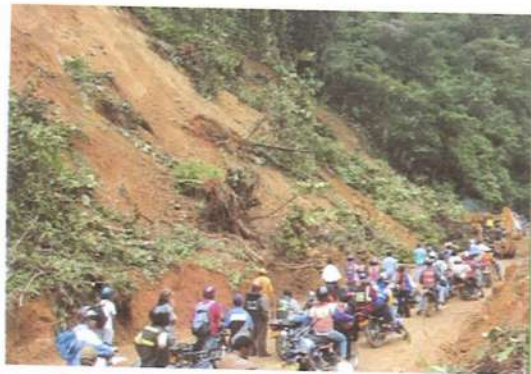
Taponamiento por deslizamiento en el Km 21 vía Buenaventura, mayo 6 de 2006

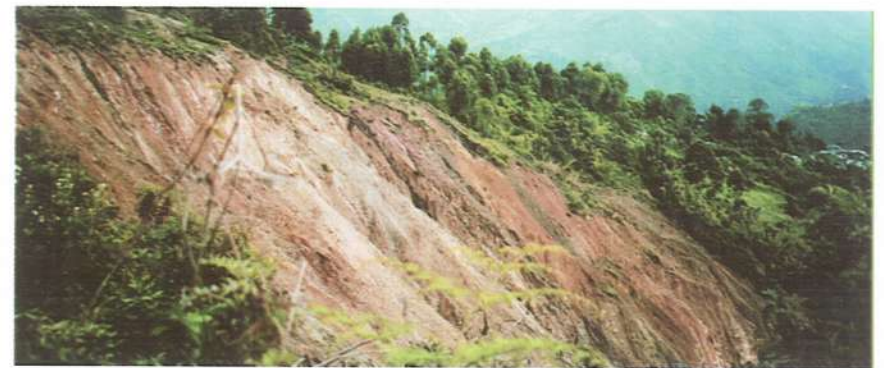
Cárcava remontante en Argelia, Valle del Cauca.

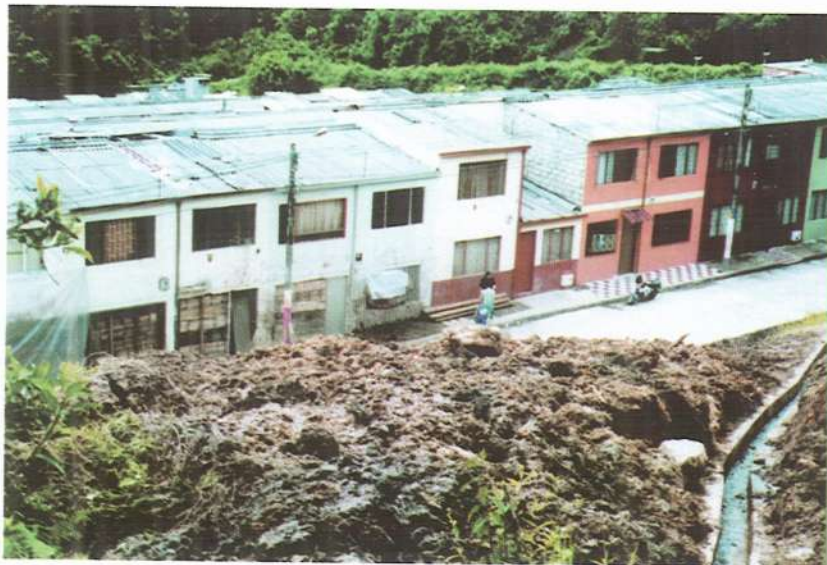
El socavamiento de la base de las laderas, el mal manejo de las aguas y la deforestación son factores comunes que aceleran la aparición de remociones masales.

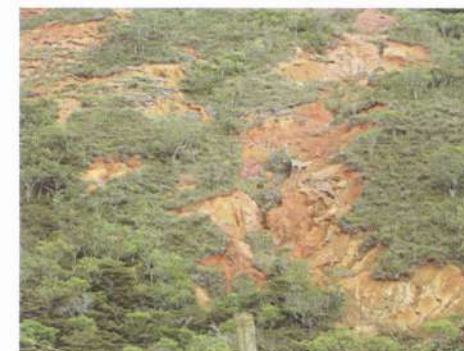
Las cárcavas son una manifestación de la erosión severa. Municipio de Restrepo.

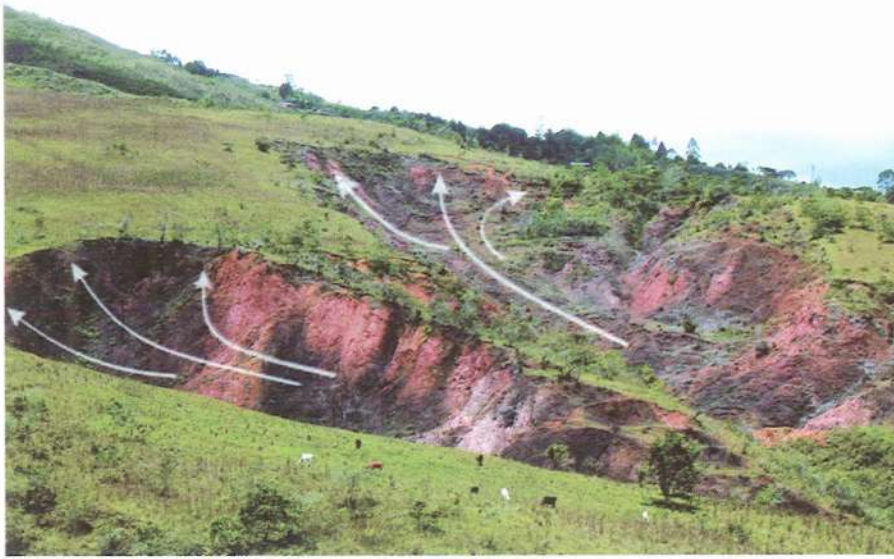
Las líneas indican la dirección del crecimiento de la degradación de los suelos en una cárcava remontante.

Proceso progresivo de socavamiento, caracterizado por la extensión o remonte del área degradada desde abajo hacia arriba y hacia los costados del área degradada.

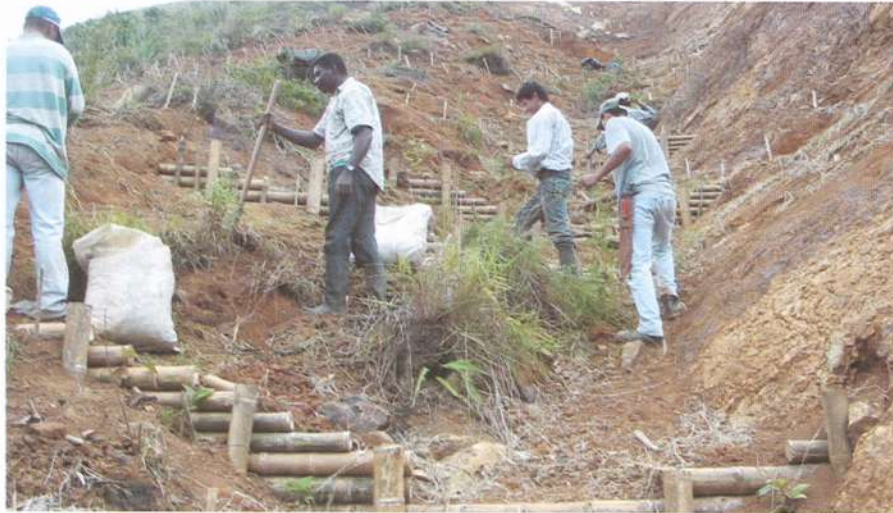
Recuperación de una cárcava remontante con bioingeniería. Vereda La Cajita, cuenca río Cali.

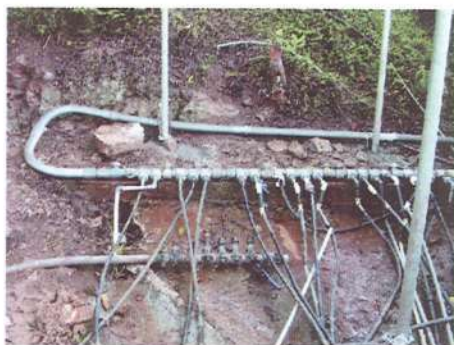
Una fuga persistente de agua puede ser el origen de enormes remociones masales. Cuenca del Río Cali.

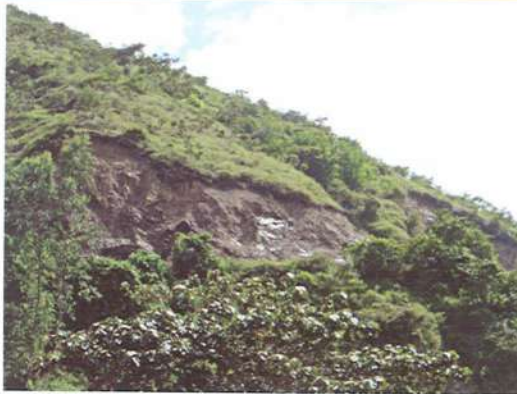
<p>Modificación de la topografía natural por alteraciones en la base de la ladera, generalmente por alto contenido de agua.</p>
<p>Escarpes, grietas y terracetas</p>

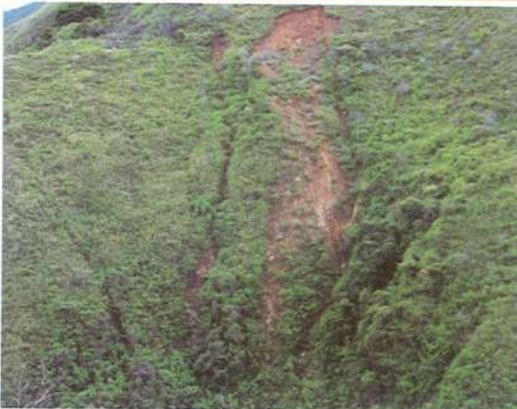
<p>Deslizamiento activo o recientemente activado.</p>

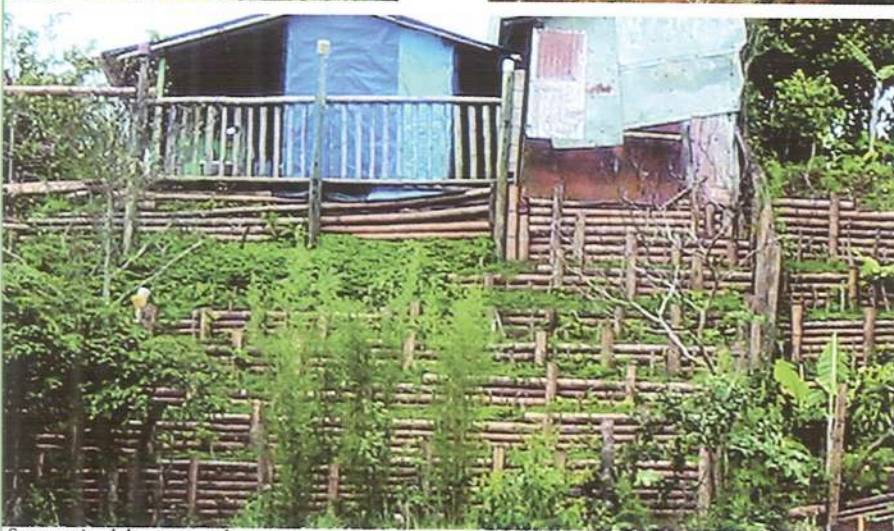
Secuencia del proceso de restauración en la vereda El Diviso, Municipio de Dagua. Período Octubre de 2003 a marzo de 2004

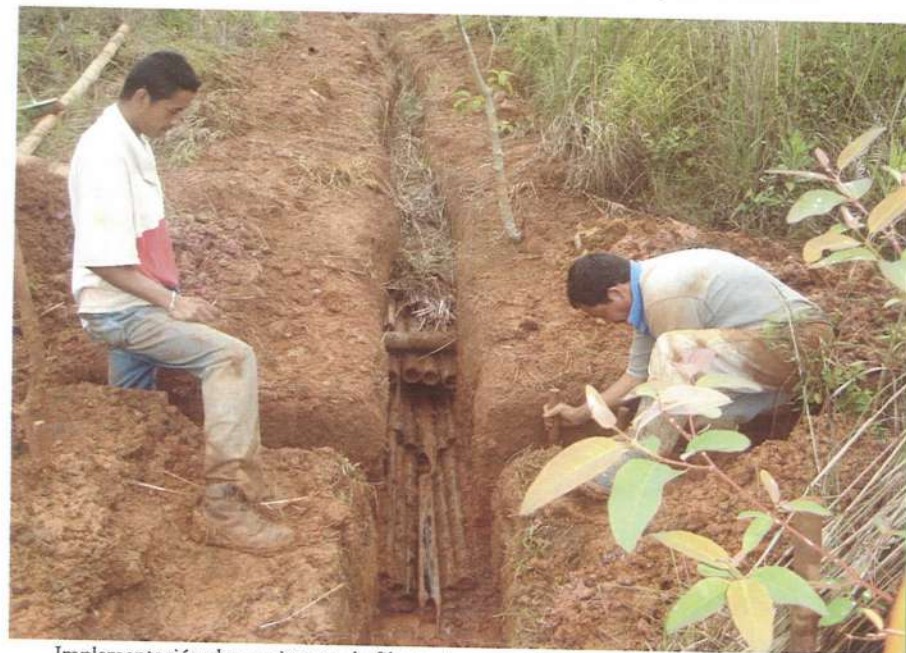
Implementación de un sistema de filtros vivos para la evacuación de aguas subterráneas.

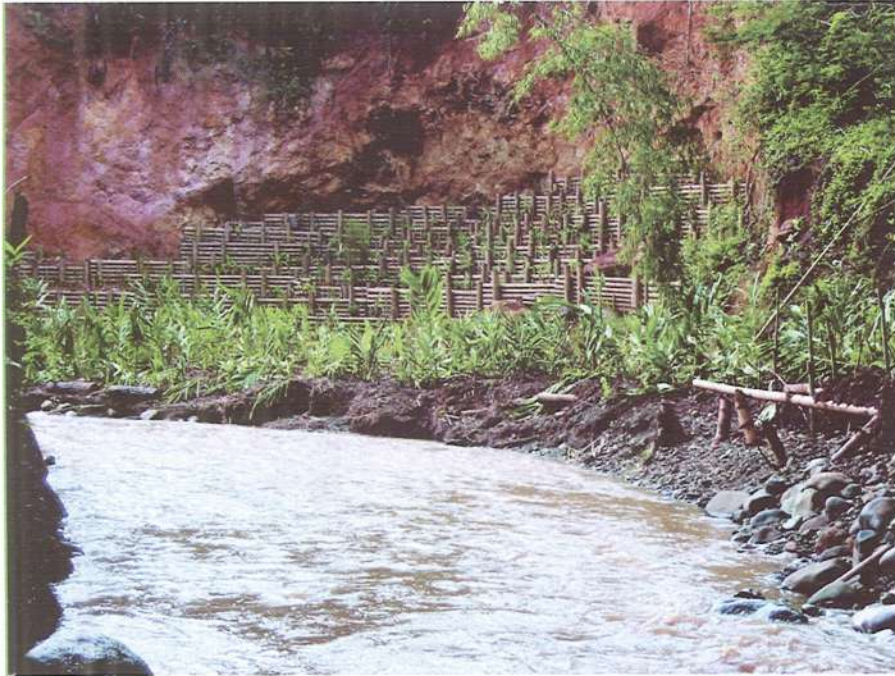
Obras bioingenieriles para la estabilización de taludes ribereños. Río Dagua, Valle del Cauca.

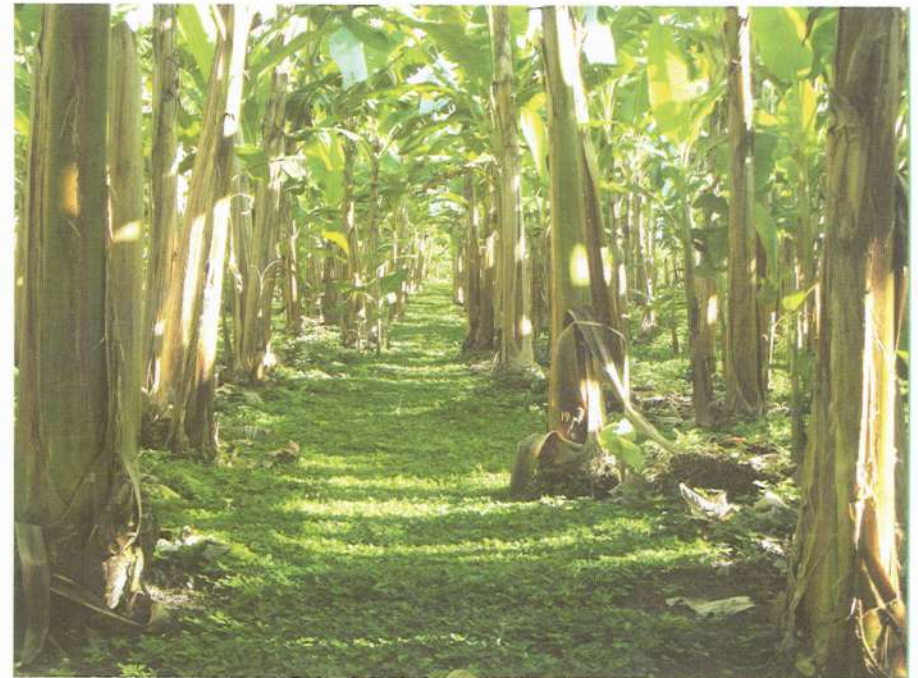
Empleo de coberturas rastreras densas asociadas a un cultivo de plátano. Finca El Bambusal, Montenegro, Quindío.

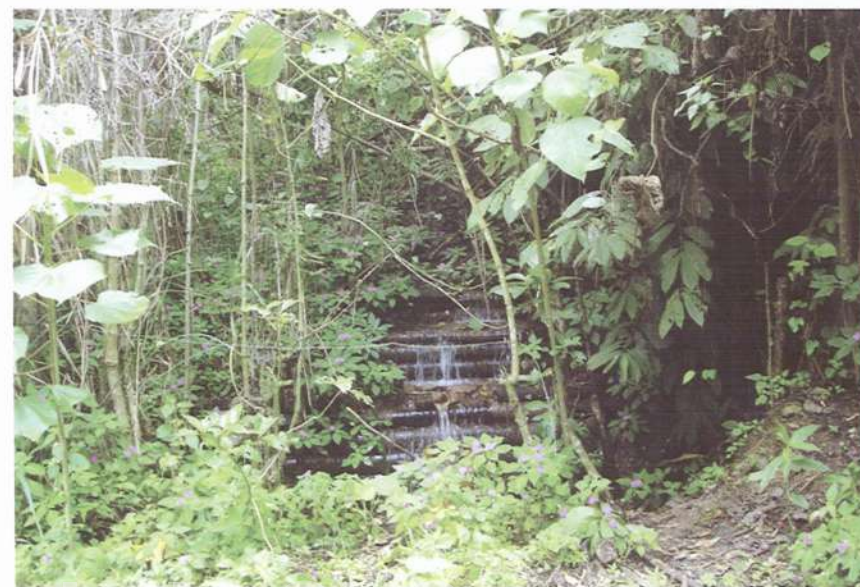
ESTABILIZACIÓN DE LA BANCA de la carretera con terrazas vivas escalonadas

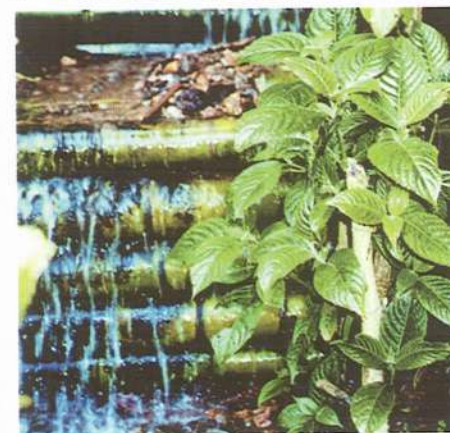
Montaje de trinchos vivos escalonados. Noviembre de 2002

Las obras bioingenieriles controlan los procesos erosivos severos y propician la restauración ecológica, productiva y paisajística de áreas degradadas. Junio de 2003

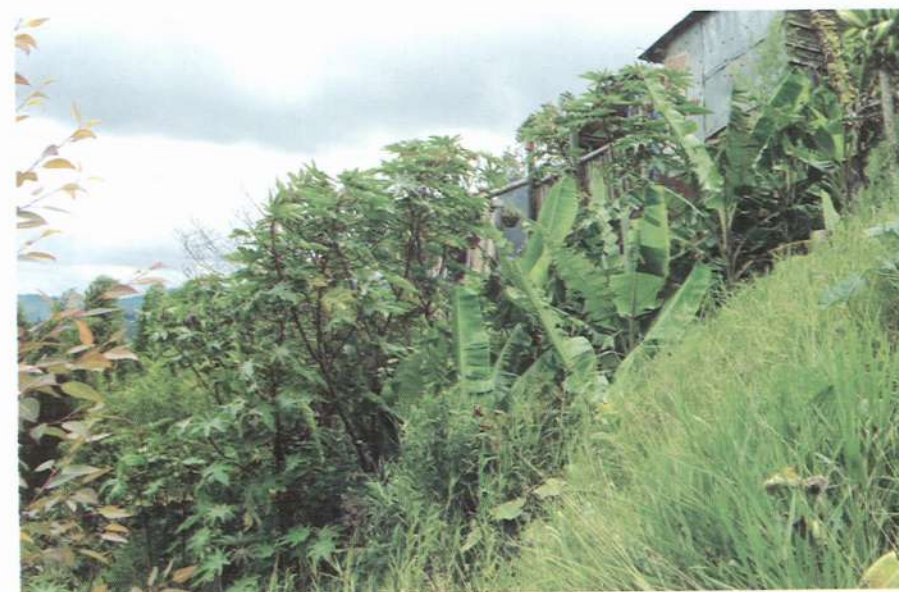
Tratamiento de bioingeniería, Noviembre 2004

Mayo 2006

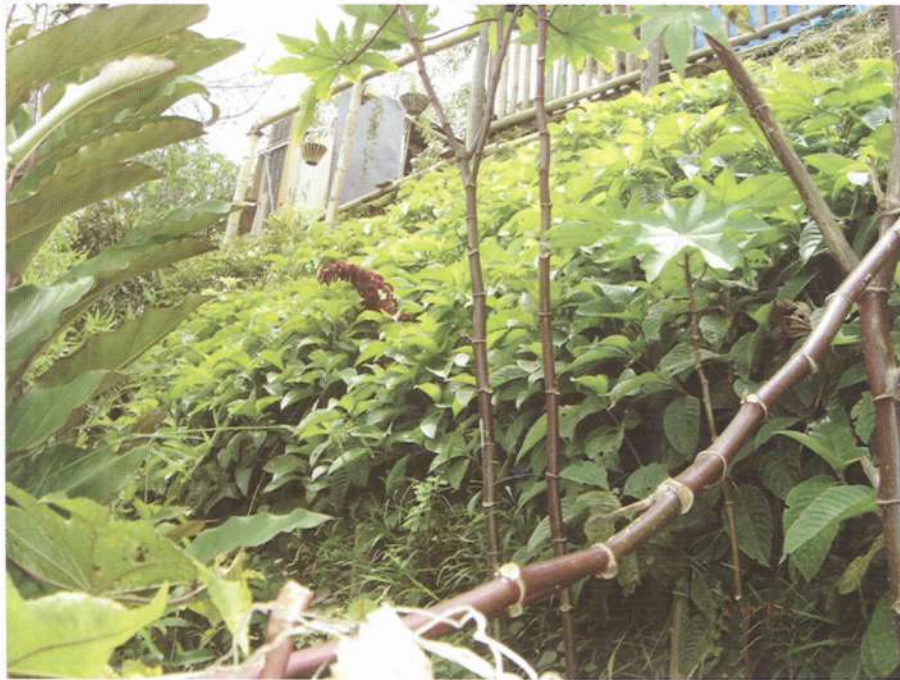
Tratamiento de bioingeniería,
Noviembre 2004

Mayo 2006

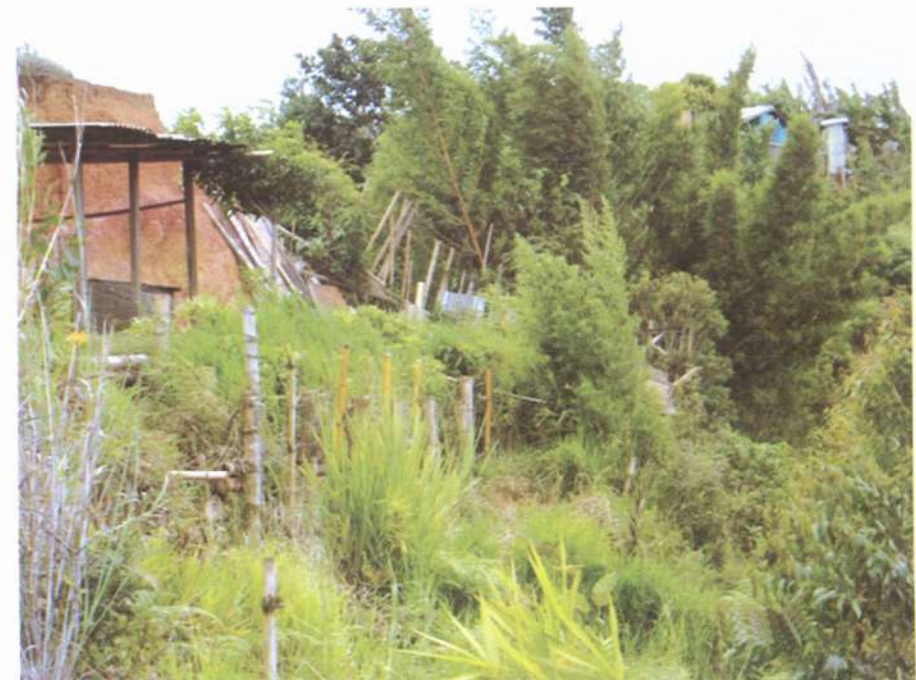
Estabilización con terrazas vivas escalonadas,
Mayo 2004

Área totalmente protegida, Mayo 2006

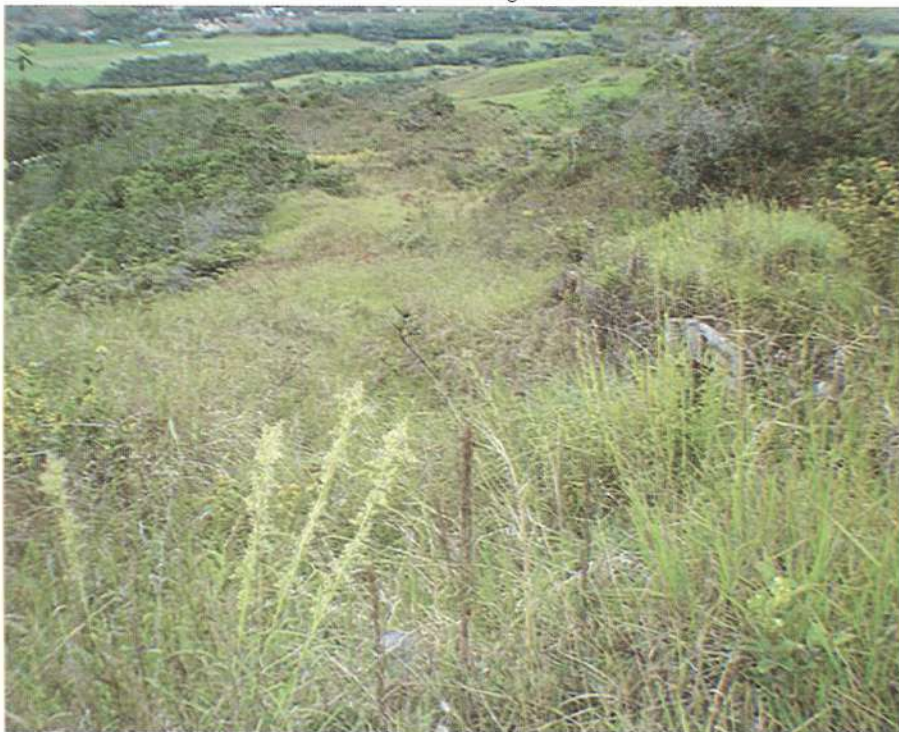
Son sustituidos por trinchos vivos encargados de disipar la velocidad del agua de escorrentía y favorecer la estabilización. Agosto 2004

94 | Restauración ecológica y productiva, finca Santafé, Mayo 2006

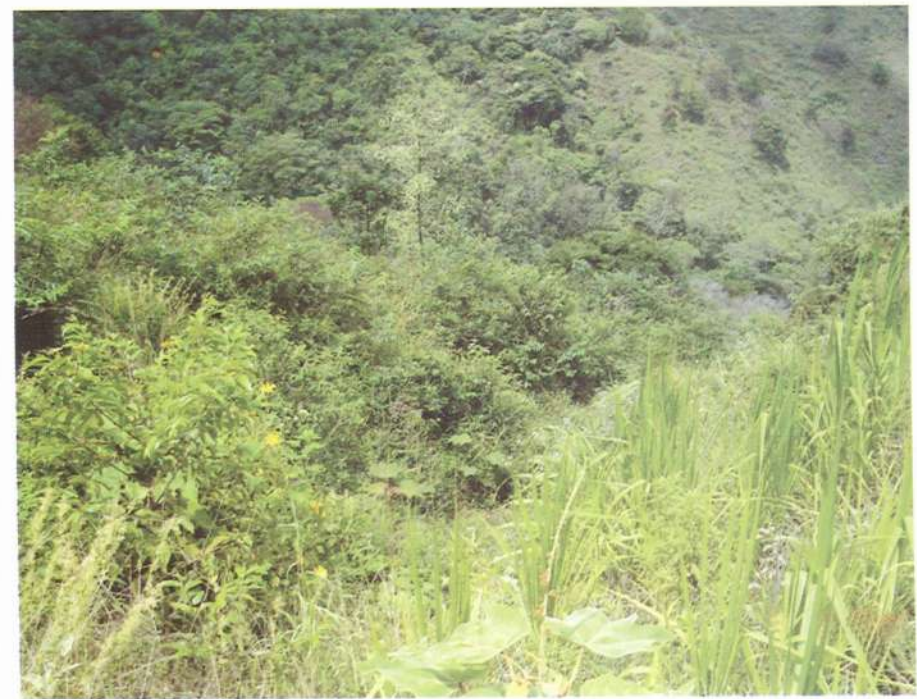
Junio 2004

Botón de oro, cañabrava y balsos recuperando la cárcava. Mayo 2006

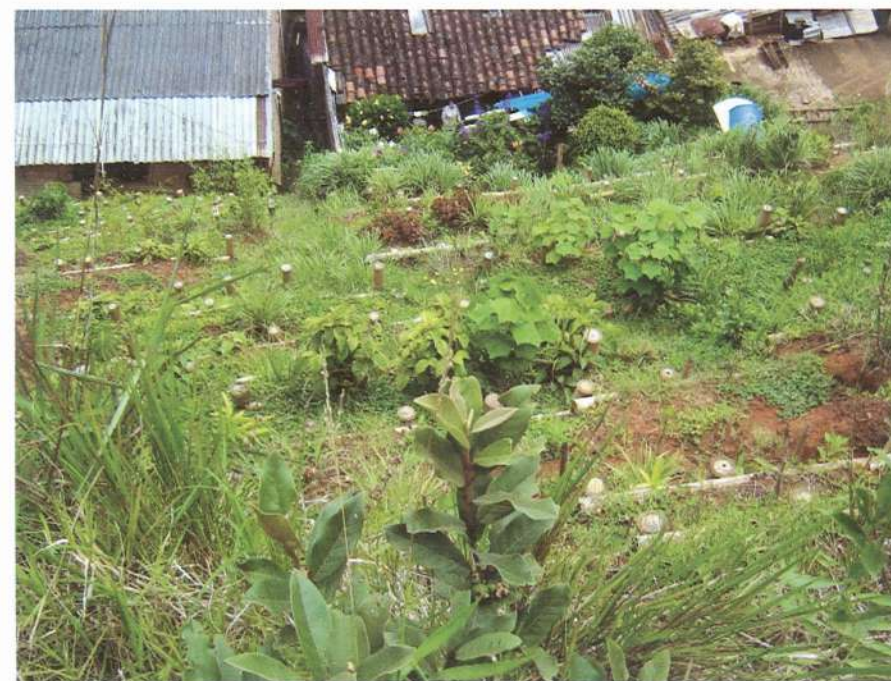
Instalación de tratamientos que integran filtros y terrazas.

Avances del proceso restaurativo, Mayo 2006

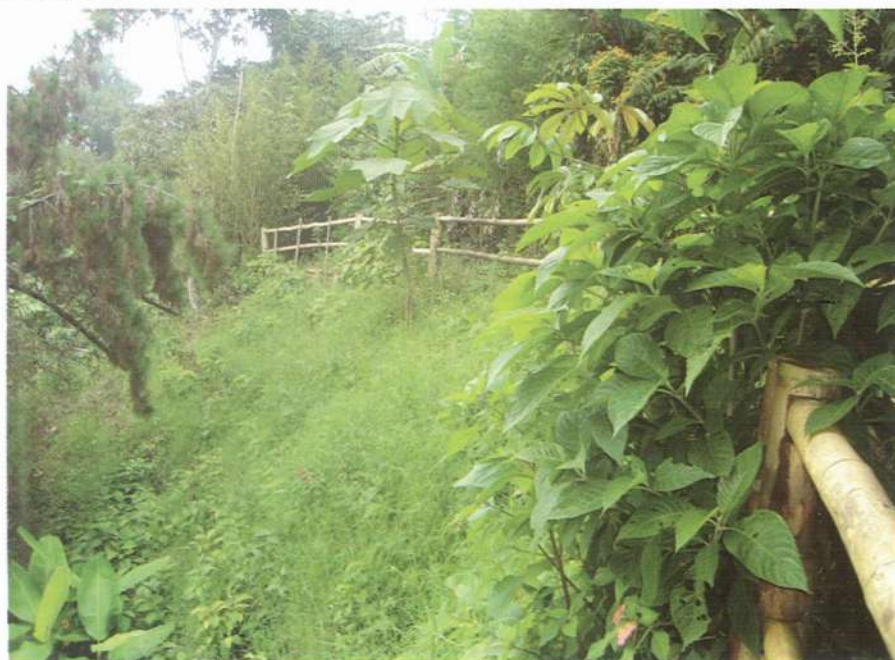
Establecimiento de controles bioingenieriles Diciembre 2005

Avances del proceso, Mayo 2006
