**CONVENIO INTERADMINISTRATIVO N° 0205 DE 2017
CVC – UNIVALLE
MUNICIPIOS DE BOLÍVAR, ROLDANILLO Y VERSALLES**

Geología y Geomorfología para la zonificación de amenazas por inundación y movimientos en masa de la zona urbana del Municipio de Versalles

INFORME TÉCNICO

Santiago de Cali, octubre de 2018

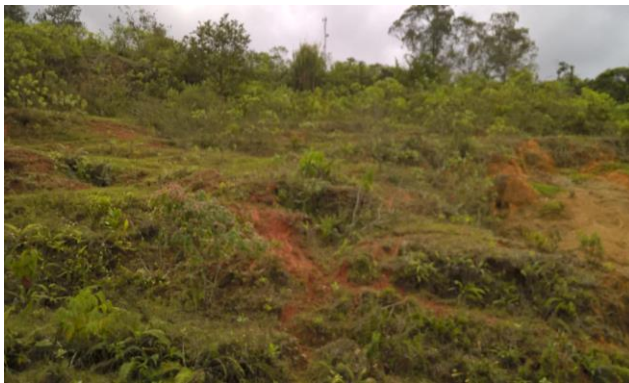
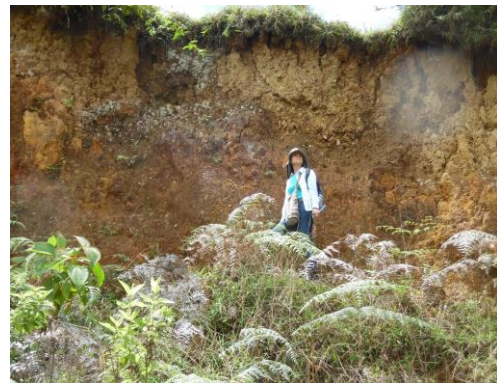
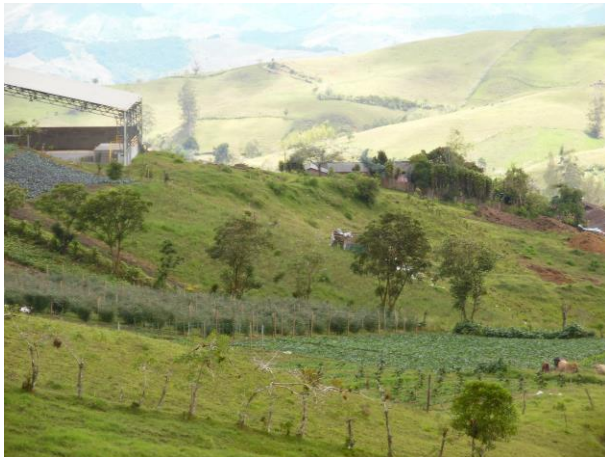
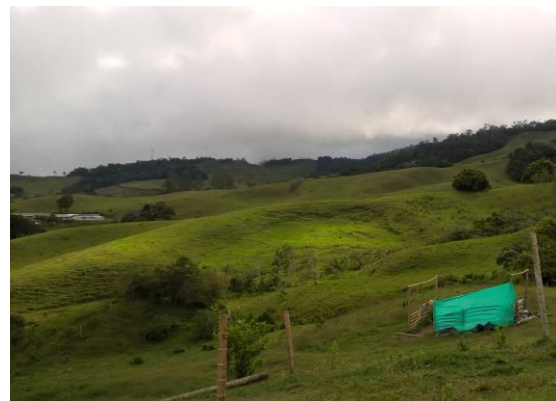
Figura 42. Deslizamientos. **a.** Cuerpo del deslizamiento cancha municipal (Dmm). **b.** Escarpe de deslizamiento cancha municipal. **c.** Cicatriz de deslizamiento antiguo atrás del Centro de Integración ciudadana. **d.** Cicatriz de deslizamiento antiguo al sur este de la quebrada Maravélez desarrollado sobre ladera de colina ondulada (Dlo).

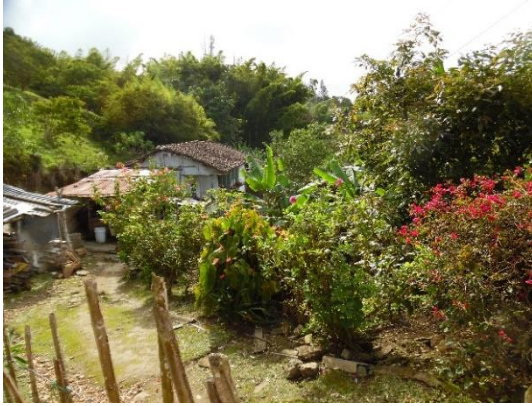
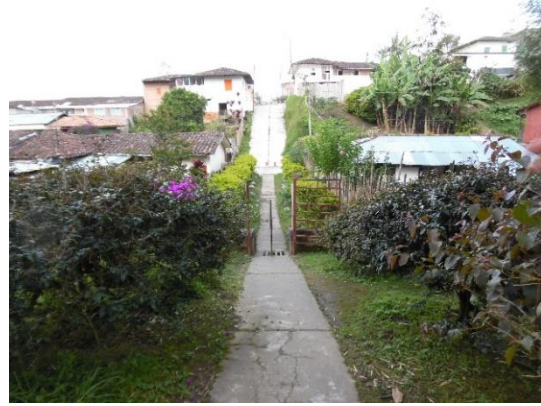
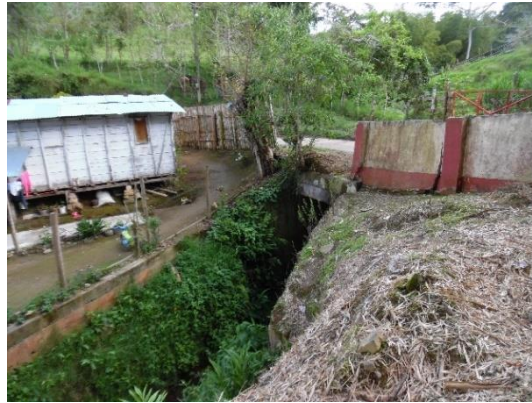
Figura 46. a, b Lleno de escombros sobre cauce quebrada del Instituto de Promoción Social, barrio Los Olivos, c. Cauce sin rellenar quebrada arriba.

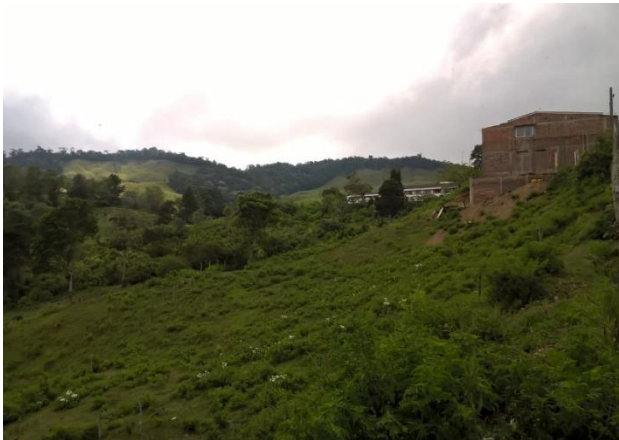
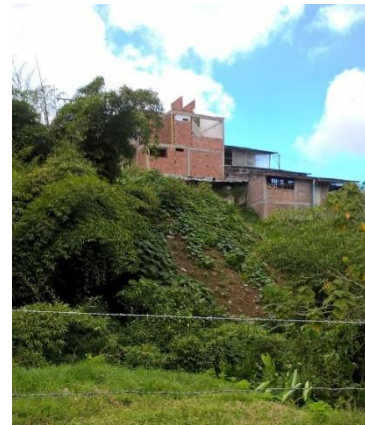
Figura 47. Depositación de escombros. a. Ladera occidental de la quebrada Maravélez, barrio Fundadores. b. Ladera occidental quebrada Fundadores, al norte del hundimiento sobre la misma.

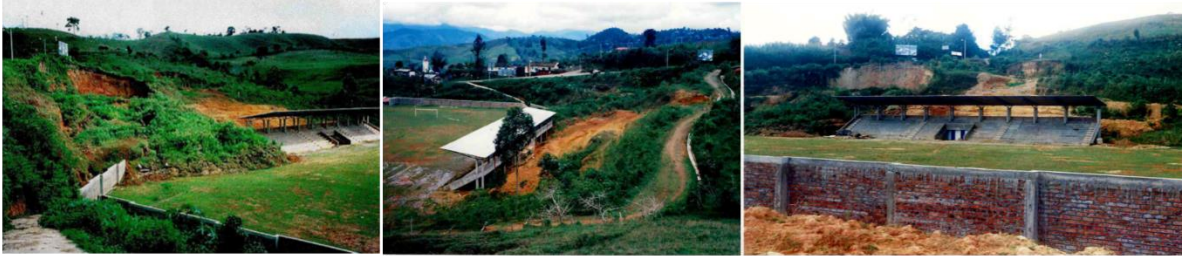
En esta zona se observó un movimiento en masa del tipo rotacional que ha estado activo durante 40 años aproximadamente (ver Figura 50).

Figura 50. Arriba, fotografías del deslizamiento en el año 1997 (Tomado de Hidroestudios, LTDA, 2007). Apariencia del deslizamiento en 2018.

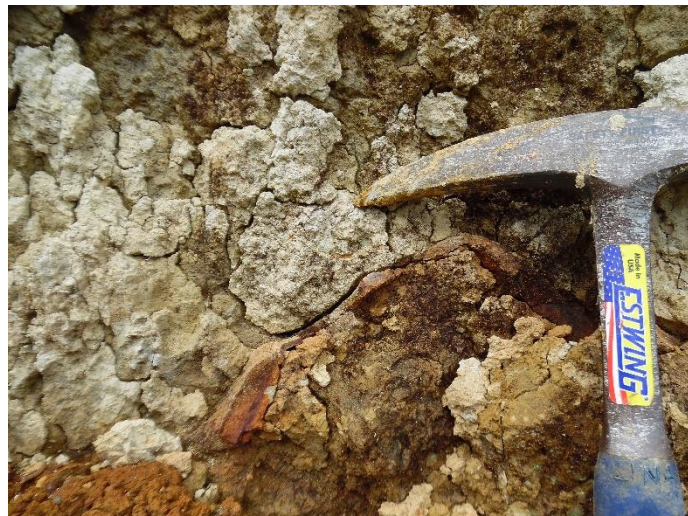
En el escarpe del deslizamiento (ver Figura 52) afloran de base a tope un saprolito rojo muy plástico suprayacido disconformemente por ceniza amarillo ocre; por encima de esta se observa un hiato de 1 cm aproximadamente, representado por una costra café muy dura que muestra un periodo de no depositación (ver Figura 53); arriba de este se observa una capa masiva de ceniza de color habano.

Figura 53. Hiato entre ceniza amarillo ocre y ceniza habana.
Fuente: fotografía propia

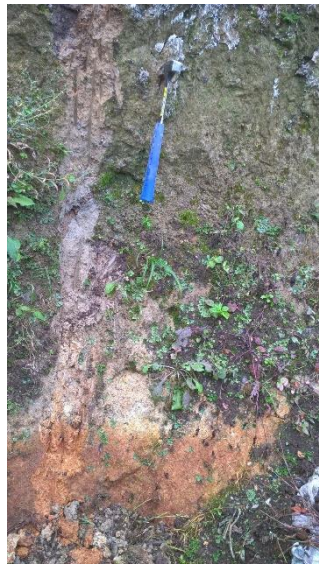
Este hundimiento tiene forma de cárcava, su corona deja ver un nivel de 1.4m de cenizas, con alto contenido de humedad y de comportamiento plástico, estas suprayacen 0.6m de saprolito (arcilla de color rojizo) muy húmedo y también de comportamiento plástico (ver Figura 59).

Figura 59. Litología en la corona del hundimiento, quebrada Fundadores. Vista Este-Oeste.

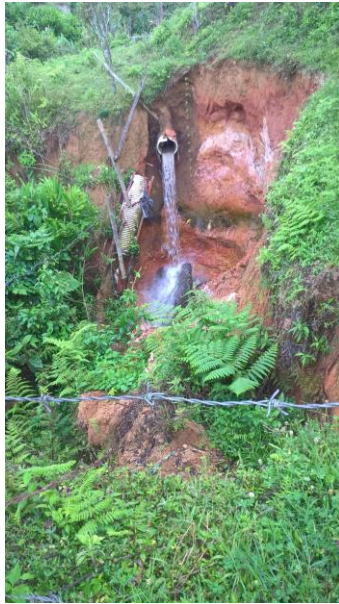
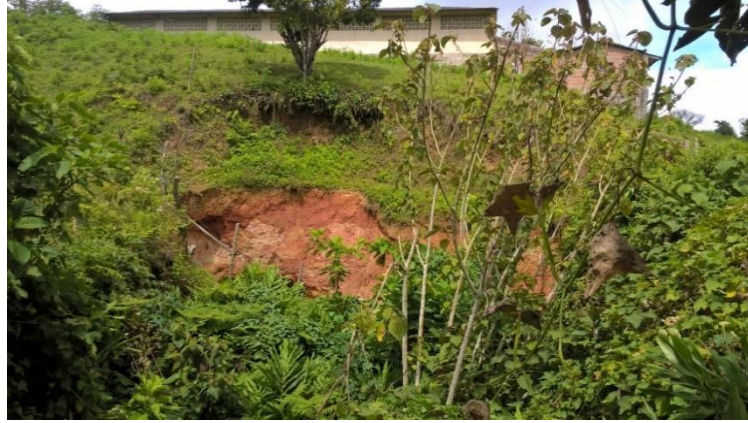
Estación E19: Rotura de tubería de aguas negras, al norte del puente de la calle 13, sobre la quebrada Fundadores.

Hundimiento ocasionado por tubificación o piping, en saprolito de color rojo vino, correspondiente a metarenitas del Grupo Dagua (Kd). La profundidad es de aproximadamente 7m; este saprolito está suprayacido por cenizas volcánicas de color habano - QPcv (ver Figura 61) que han sido removidas para la construcción de viviendas y la escuela por lo tanto no se puede determinar su espesor ya que podrían hacer parte de los depósitos antrópicos.

Figura 61. a. Vista E-W de saprolito expuesto por socavamiento ocasionado por la rotura de tubería de aguas negras al Norte del puente de la calle 13, sobre la quebrada Fundadores. b. Vista lateral del socavamiento

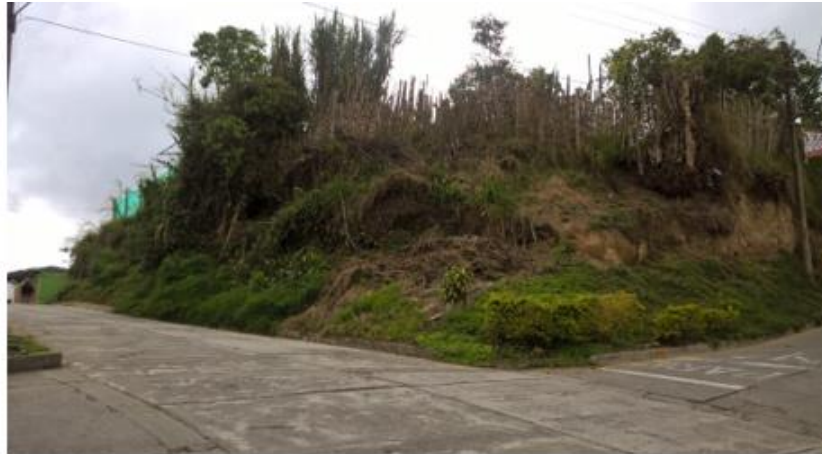
a.

Estación E44. En el Barrio Fundadores se observaron zonas de erosión ocasionadas por la disposición de material de relleno. De base a techo se observa un nivel de ceniza volcánica color amarillo ocre, posteriormente un hiato que infrayace un nivel de cenizas volcánicas de color habano y por encima de éste se puede detallar un nivel antrópico (cenizas, plástico, tela). Esta es una zona de inestabilidad que ocupa toda una esquina y adicionalmente se le ha ido retirando la vegetación lo cual contribuye con la inestabilidad (ver Figura 62).

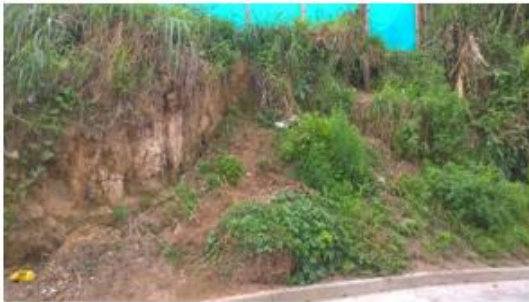
Figura 62. a. Zona erosiva y de depósitos antrópicos en el barrio Fundadores. b. Detalle de inestabilidad en el mismo lugar. c. Depósitos antrópicos que ocasionan inestabilidad.

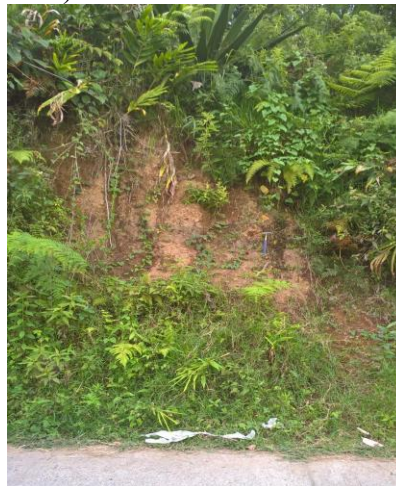
Estación E38. Al Este de la Institución Educativa Camilo Torres. Zona erosiva que afecta ceniza volcánica amarillo ocre (ver **Figura 63**).

Figura 63. Afloramiento de cenizas volcánicas color amarillo ocre, con erosión en en margen del talud
