CONVENIO INTERADMINISTRATIVO N° 070 DE 2018 CVC – UNIVALLE MUNICIPIO DE PRADERA

INFORME TÉCNICO ZONIFICACIÓN DE VULNERABILIDAD Y ESCENARIO DE AFECTACIÓN ANTE AVENIDA TORRENCIAL EN LA ZONA URBANA DEL MUNICIPIO DE PRADERA, VALLE DEL CAUCA

Santiago de Cali, 2020

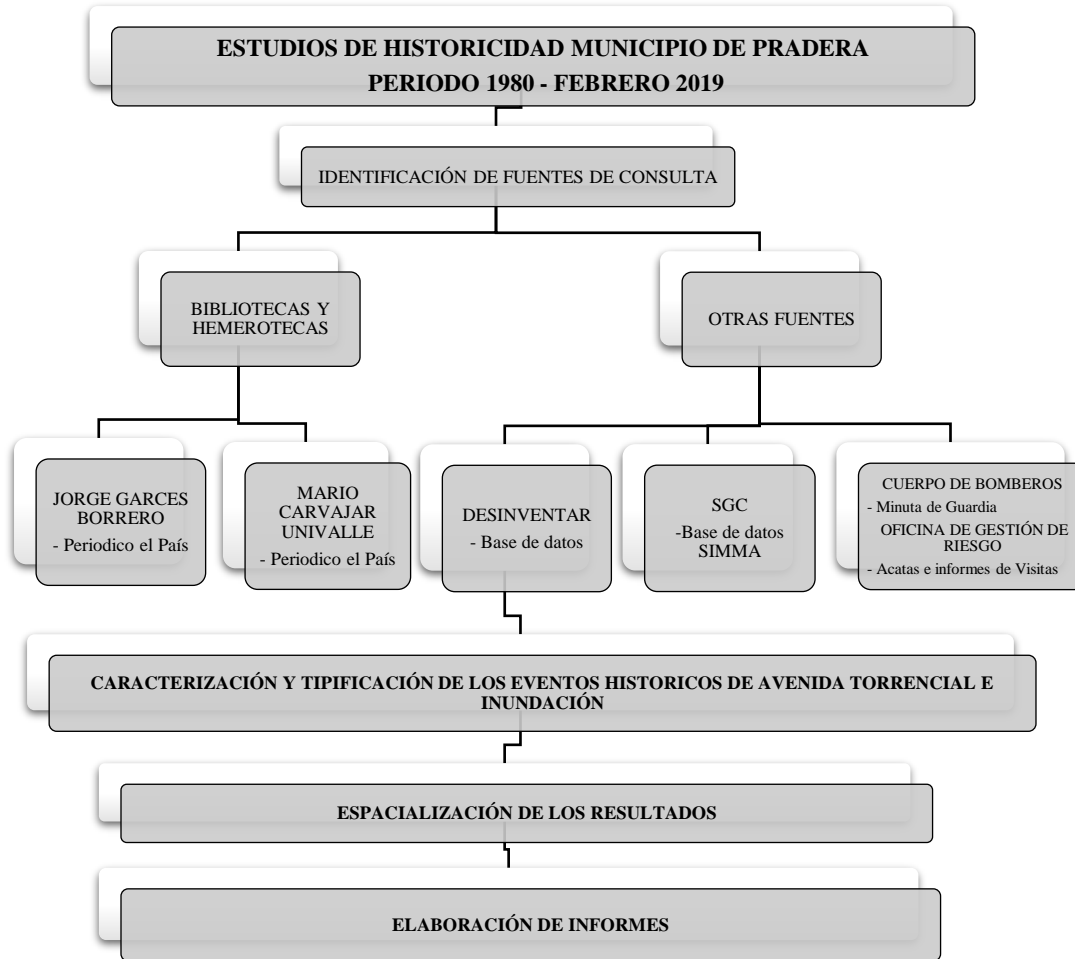
Figura 2.1. Flujograma del proceso metodológico estudios de historicidad.
Fuente: elaboración propia.

La recopilación de información se apoyó con visitas a la zona urbana de municipio, donde se estableció un reconocimiento de la problemática de afectación. Esta actividad permite obtener una multiplicidad de escenarios y versiones acerca de los eventos históricos por inundaciones y avenidas torrenciales que afectan a la población y así tener una primera aproximación a las zonas de afectación asociadas a estos fenómenos (Figura 2.1)

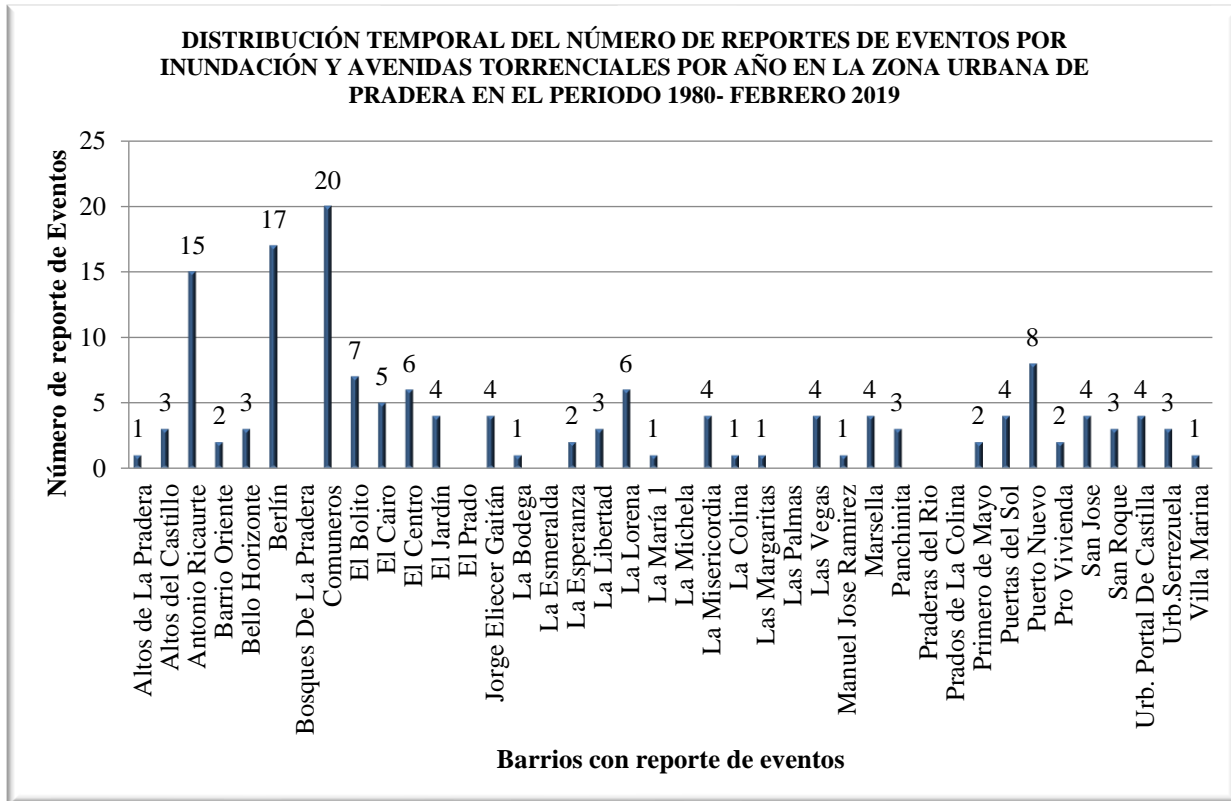
Figura 2.8. Distribución del Número de Eventos por Inundación y Avenidas Torrenciales por Barrios Encontrados en el Periodo de 1980 hasta febrero 2019 en la Zona Urbana del Municipio de Pradera.

En la Figura 2.8, se presenta la distribución de barrios con reportes de eventos de inundación y avenidas torrenciales en el municipio de Pradera. Aquí es posible observar que los barrios Antonio Ricaurte, Berlín y Comuneros son los barrios con más reportes de inundaciones; las inundaciones presentadas en estos barrios son en su mayoría por problemas de alcantarillado.

Es importante precisar que aproximadamente 15 eventos no pudieron ser ubicados debido a que la información sobre la ubicación de dichos eventos no correspondía a una ubicación concreta en la cartografía.

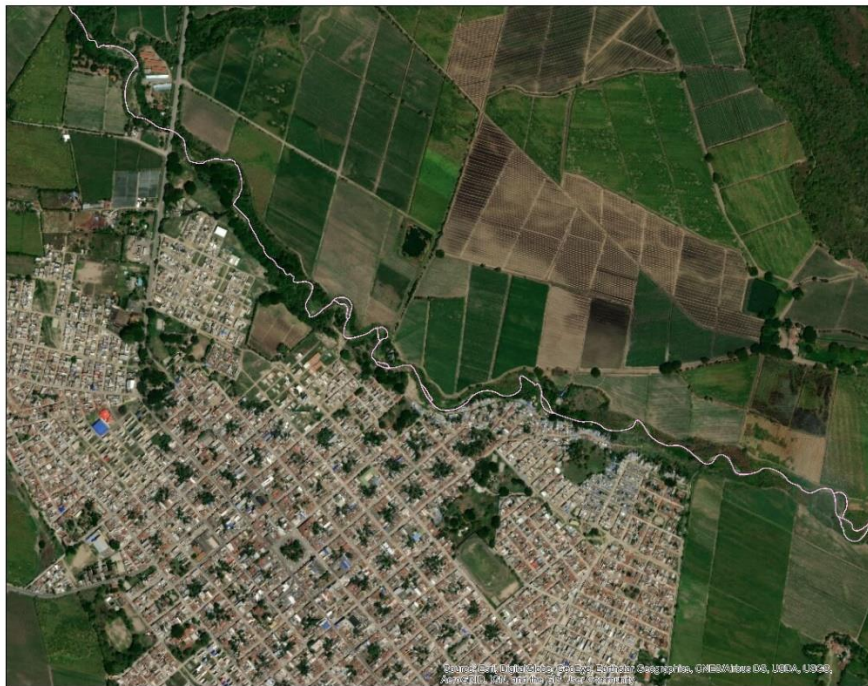
Figura 3.11. a. Cauce interpretado sobre Imagen Google Earth del año 2014. b. Cauce interpretado sobre Imagen Google Earth del año 2016.

Asimismo se usaron las imágenes disponibles en Google Earth de los años 2014 y 2016 con el ánimo de realizar el trazado del río para estos años y conocer la actividad del río Bolo en este rango de tiempo y confirmar si existió algún cambio de dirección importante en el curso del río (Figura 3.11).

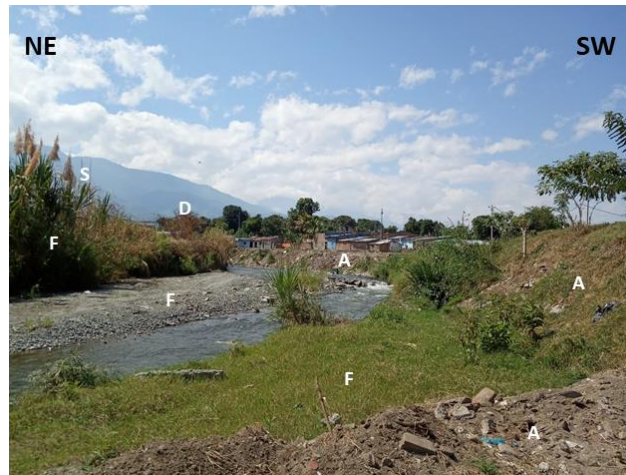
Figura 3.13. Tipos de geoformas principales identificadas en el área urbana y alrededores del municipio de Pradera. Morfoestructural (S), Denudacional (D), Fluvial (F) y Antrópico (A).

Con base en su origen, en el casco urbano del municipio de Pradera se reconocieron dos tipos de geoformas: De origen fluvial (F) y antrópico (a) (Figura 3.13).

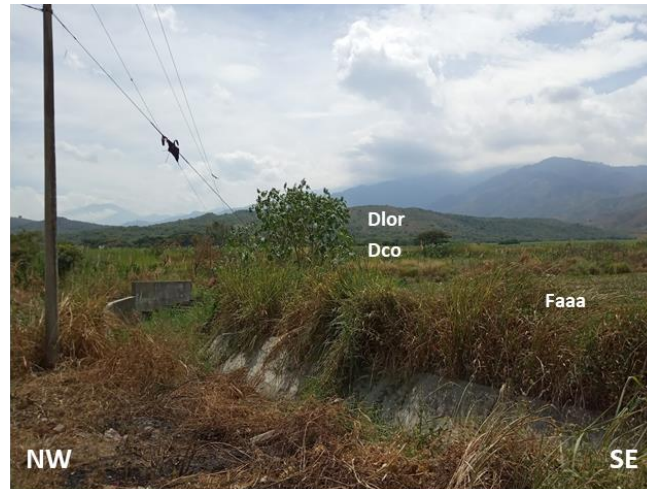
Figura 3.14. Imagen tomada desde el canal del Barrio Berlín al Este del área urbana. Loma Residual (Dlor), Depósitos de Ladera y coluviales (Dco). Depósitos de abanico aluvial antiguo (Faaa)

- **Loma Residual (Dlor):** Corresponde a los suelos residuales de la Formación Vilela (TPv); fue identificada en la fotointerpretación de los vuelos IGAC 2733 y FAL_407 F-04, al NE del área urbana; Portilla (2015) la describe como una prominencia topográfica con una altura menor de 200 metros sobre su nivel de base local, con una morfología alomada y elongada de laderas cortas a muy cortas, convexas y pendientes muy inclinadas a muy abruptas, constituida por suelo residuales, su cobertura vegetal es pobre (Figura 3.14).

montaña cambia a valle; es una estructura en forma lóbulo con morfología alomada baja. Formada por el transporte y depositación de materiales sobre las laderas (Figura 3.14).

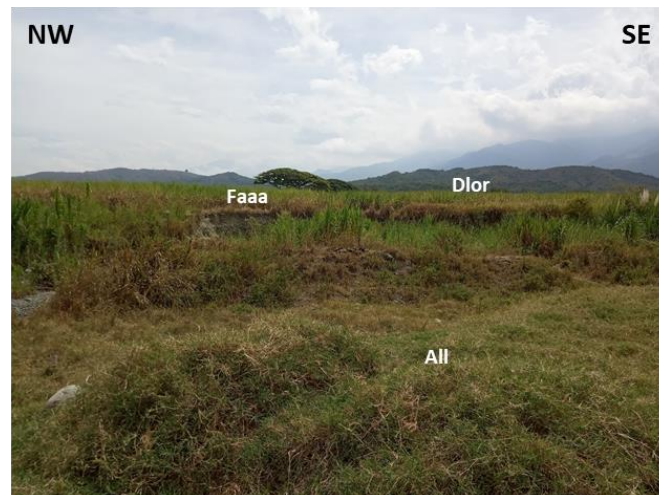
Figura 3.15. Depósitos de abanico aluvial antiguo del río Bolo.

- Cauce o lecho actual (**Fca**): Corresponde a los lechos del río Bolo y quebradas.
- Depósitos de abanico aluvial antiguo (**Faaa**): Identificados en las fotointerpretaciones como Qal; se incluyen los depósitos de abanicos antiguos, que fueron depositados en zonas de cambio de pendiente, caracterizados por pendientes suavemente inclinadas a inclinadas; comprenden áreas considerables y fueron depositados por corrientes mayores como el Río Bolo (Figura 3.15, Figura 3.16).

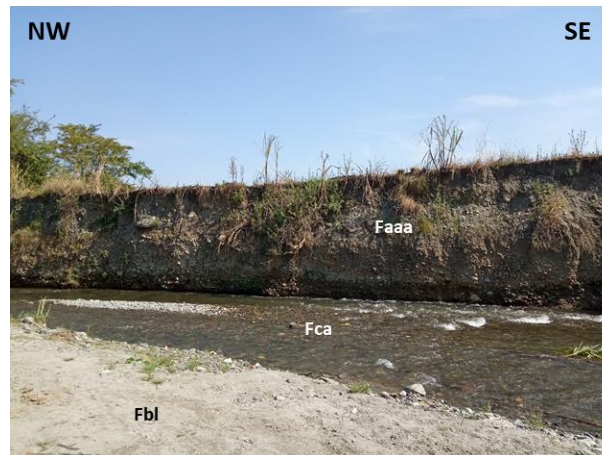
Figura 3.16. Barrio Primero de Mayo. Detalle de la geoforma y depósitos de abanico aluvial antiguo, cauce y barra lateral en el río Bolo.

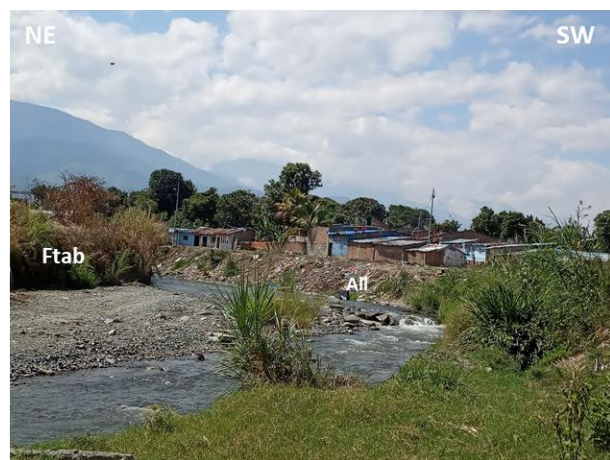
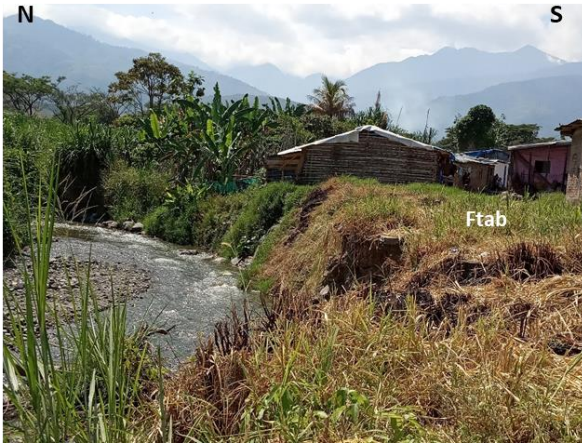
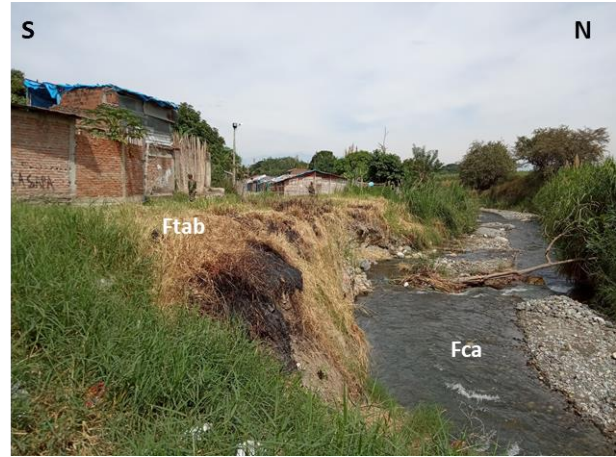
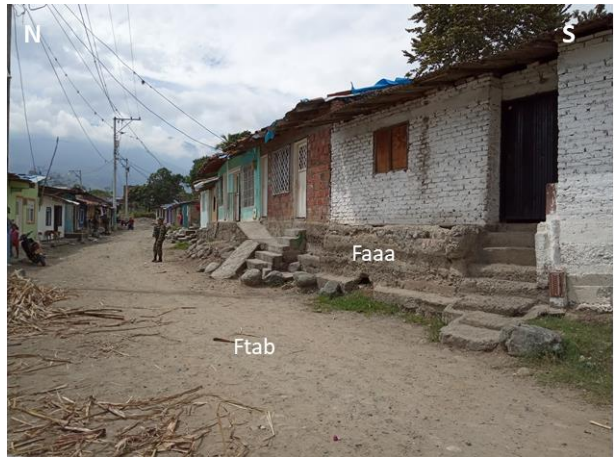
Figura 3.17. Río Bolo. a. Geformas de terraza aluvial baja en inmediaciones del barrio Primero de Mayo. b. Terrazas aluviales bajas en el barrio La Vega. c y d. Curva erosiva y Terraza aluvial baja en la Cra 11. e. Terraza aluvial baja frente al barrio La Vega en la Cra 9a. f. Terraza aluvial baja y geforma de abanico aluvial antiguo en el barrio La Vega.

- Depósito de Terraza aluvial baja (**Ftab**). Identificadas en las fotointerpretaciones como Qt, corresponden a zonas de pendiente plana a suave, se observan bordeando el cauce del río Bolo, en el área urbana identificada vulnerable por avenidas torrenciales en el estudio de INGEOMINAS y CVC del año 1998, se originan por procesos de erosión y acumulación fluvial; se encuentran restringidas a lado y lado del río Bolo y alcanzan espesores de hasta 2.5 m (Figura 3.17). Principalmente sobre estos depósitos se construyó el barrio La Vega.

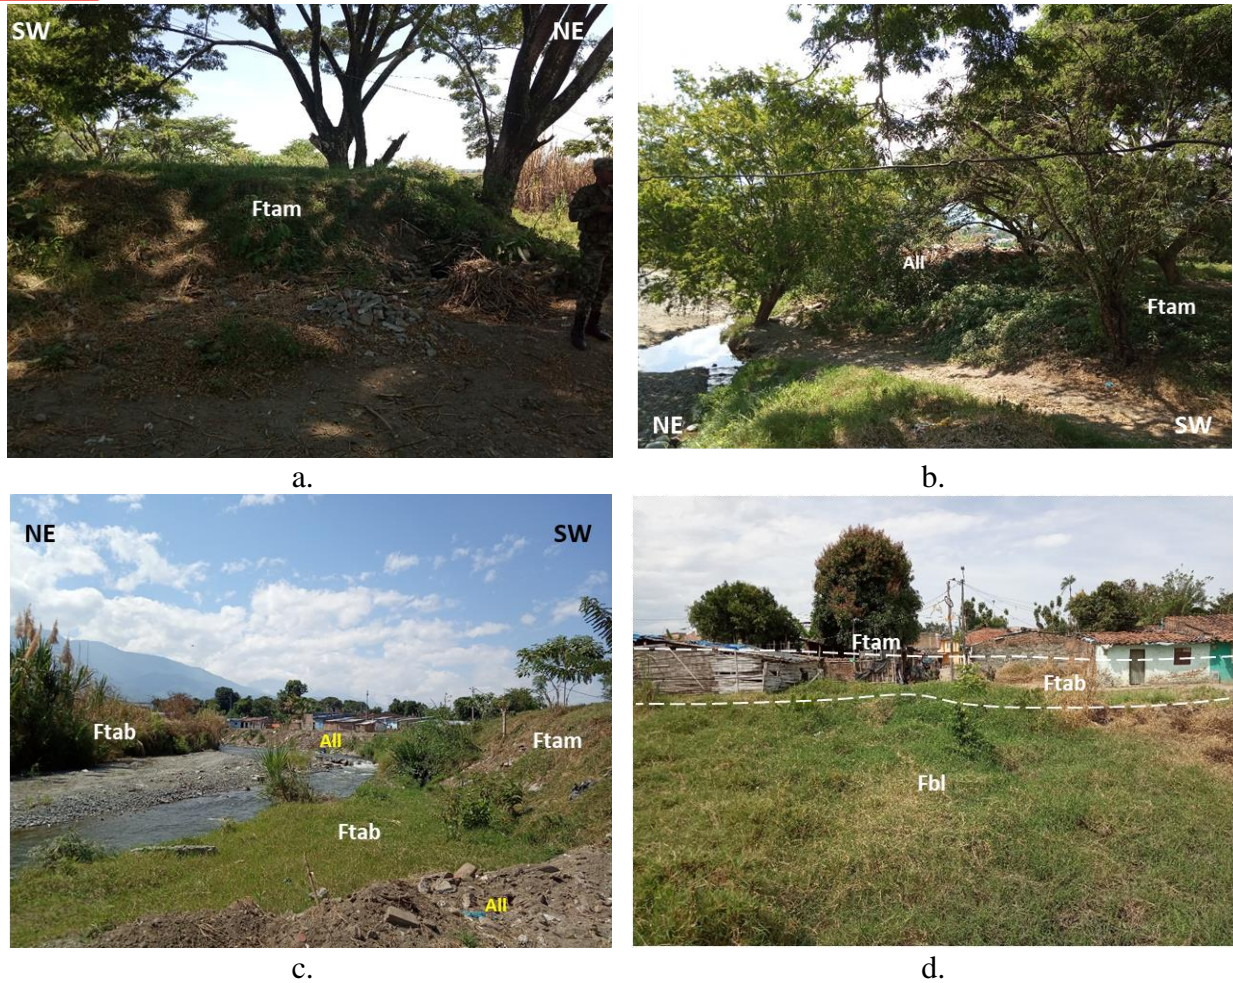
Figura 3.18. Rio Bolo. a y b. Terraza aluvial media en el barrio Primero de Mayo (Cra 14), nótese el espesor del depósito. c. Terraza aluvial media (Ftam) en la ladera izquierda del rio, al fondo el barrio La Vega, también se detallan terrazas bajas (Ftab), llenos antrópicos (All). d. Terraza aluvial media (Ftam), terraza aluvial baja (Ftab) y depósito de barra lateral en los alrededores de la Cra 9.

- Depósito de Terraza aluvial media (**Ftam**). Zonas de pendiente plana a suave, se observan bordeando el cauce del río Bolo en algunos sectores, pero en general se encuentran a un nivel topográfico superior al de las terrazas aluviales bajas (Ftab) en el área urbana identificada vulnerable por avenidas torrenciales en el estudio de INGEOMINAS y CVC del año 1998, estas terrazas son más antiguas que las terrazas bajas y se originaron por procesos de erosión y acumulación fluvial; alcanzan espesores de hasta 3.5 m. algunas zonas del Barrio La Vega fueron construidas sobre estos depósitos (Figura 3.18).

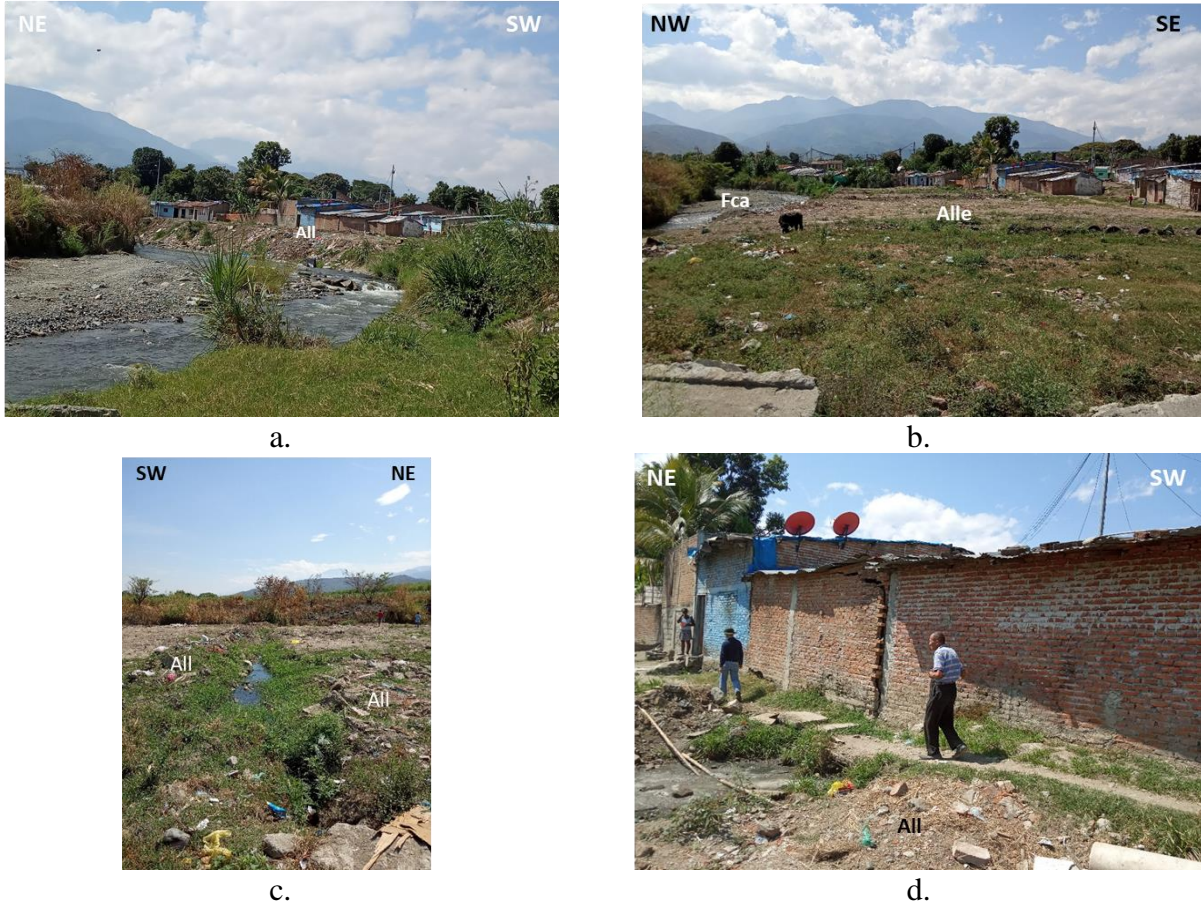
Figura 3.20. a. Llenos antrópicos mixtos que reemplazan el material de la terraza aluvial baja (Ftab) del rio Bolo, en los alrededores de la Cra 13. b. Detalle del lleno mixto con profundidad aproximada de 2m. c. Aguas servidas que circulan entre los depósitos de llenos en el sector. d. Viviendas afectadas en épocas de inundación, nótese la fractura en paredes.

Es el caso del barrio La Vega (alrededores de la Cra 13); en este lugar se inició con un relleno de material de río (de parte de la Alcaldía) como solución a la erosión y desbarrancamiento ocasionado por la curva del mismo durante una de las temporadas invernales; sin embargo, la población continuó el relleno con todo tipo de material (plástico,

tela, basura, etc) (Figura 3.20), el espesor de este depósitos es de aproximadamente 2 m. Como este material es inconsolidado, durante las crecientes nuevamente es arrastrado por la corrientes y rellenado a su vez con el material que se tenga disponible; adicionalmente en este sector no existe alcantarillado y los habitantes realizan zanjas para evacuar las aguas servidas que son depositadas directamente en el rio Bolo.

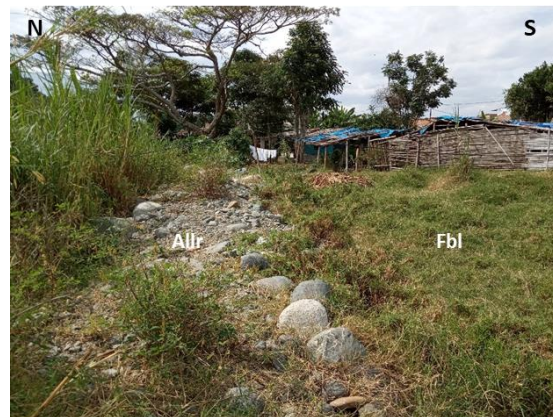
Figura 3.22. Lleno antrópico de roca en cercanía a la Cra 9. Barrio La Vega.

Es importante mencionar un relleno de roca realizado en cercanía de la Cra 9, a manera de jarillón artesanal, es de espesor y ancho menor a 2 m y se hizo bordeando el río bolo con un largo de 15 m aproximadamente (Figura 3.22).

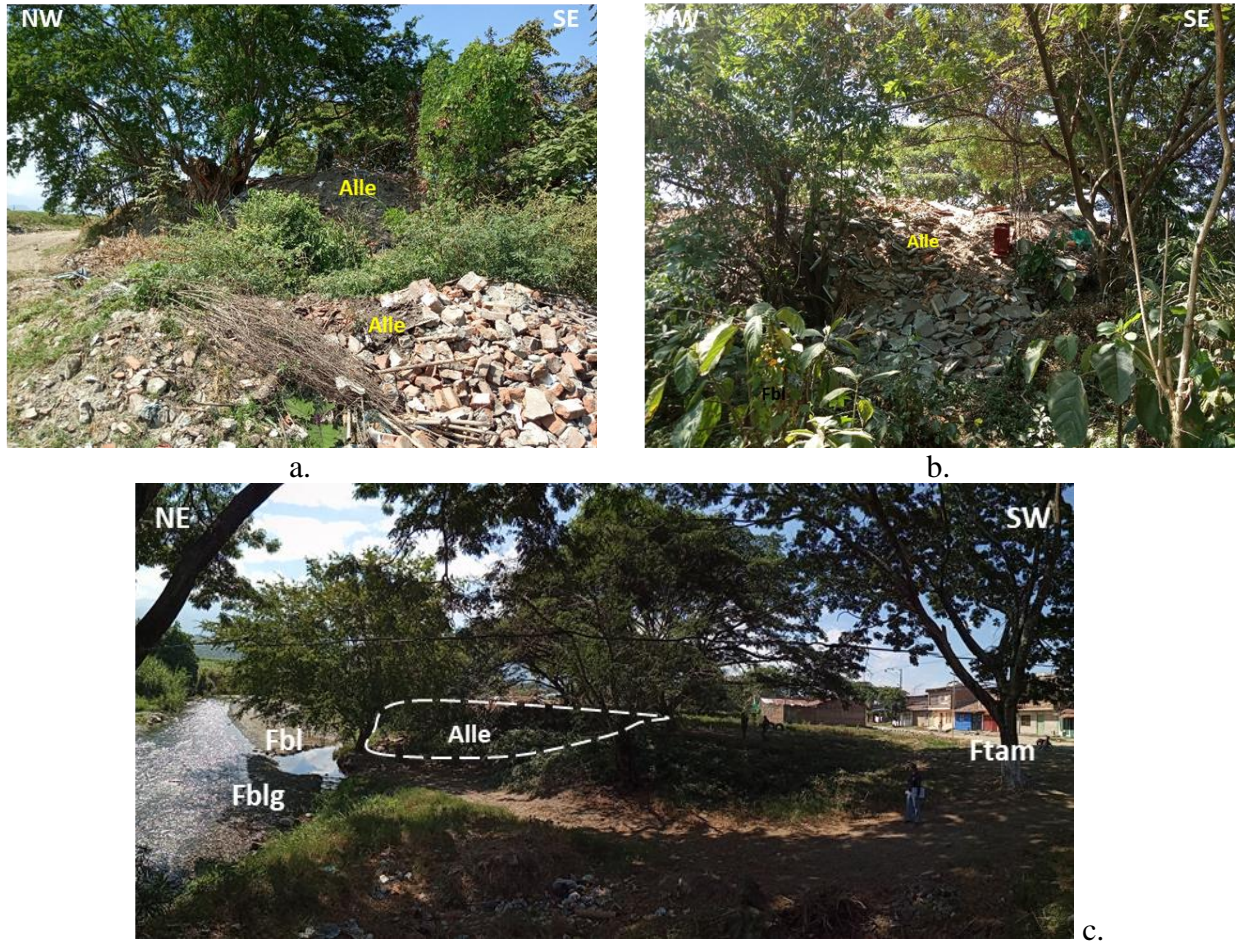
Figura 3.23. a. Llenos antrópicos mixtos que reemplazan el material de la terraza aluvial baja (Ftab) del río Bolo, en los alrededores de la Cra 13. b. Detalle del lleno mixto con profundidad aproximada de 2m. c. Geoformas en el sector del barrio Primero de Mayo, alrededores de la Cra 14.

- Llenos de escombros (**Alle**): En el río Bolo, corresponde a los llenos realizados sobre una terraza aluvial baja (Ftab) entre las carreras 13 y 14, estos depósitos alcanzan un espesor de 4 m (Figura 3.23). También se observa un bajo porcentaje de muebles y otros materiales.

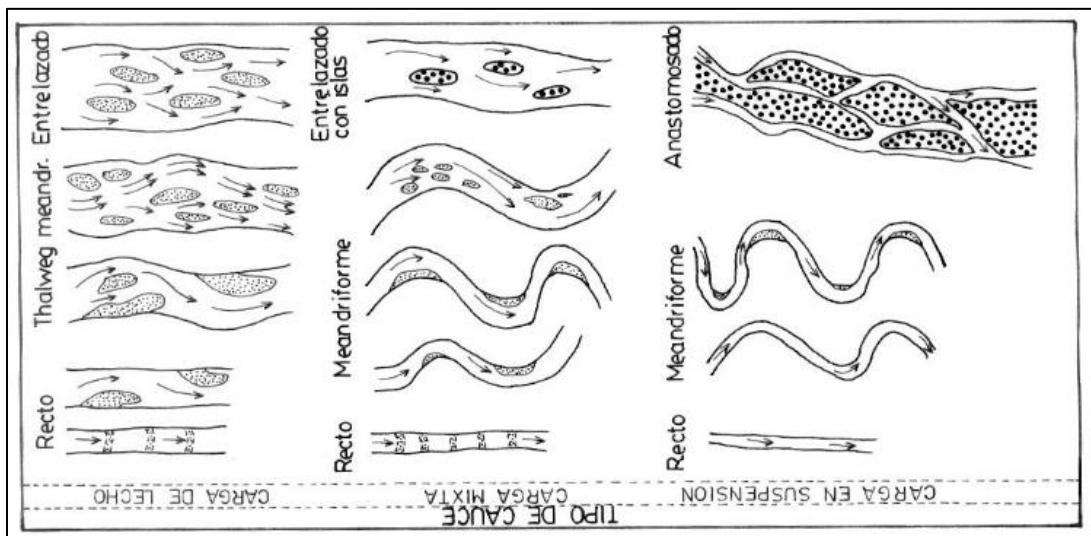
Figura 3.25. Variedad de patrones de cauces aluviales y su relación con la forma de transporte del sedimento, Schumm, 1981.

Para la zona de estudio en Pradera se definió que el cauce del río Bolo presenta un patrón del tipo trenzado o entrelazado; es un cauce de carga mixta (carga suspendida y carga de fondo), de acuerdo a la clasificación de canales por su patrón y la relación con el sedimento transportado de Schumm 1981, tomado de Ramonell, (1997); la Figura 3.25 muestra esta clasificación. Adicionalmente el río Bolo presenta sinuosidad y su rivera tiene forma irregular.

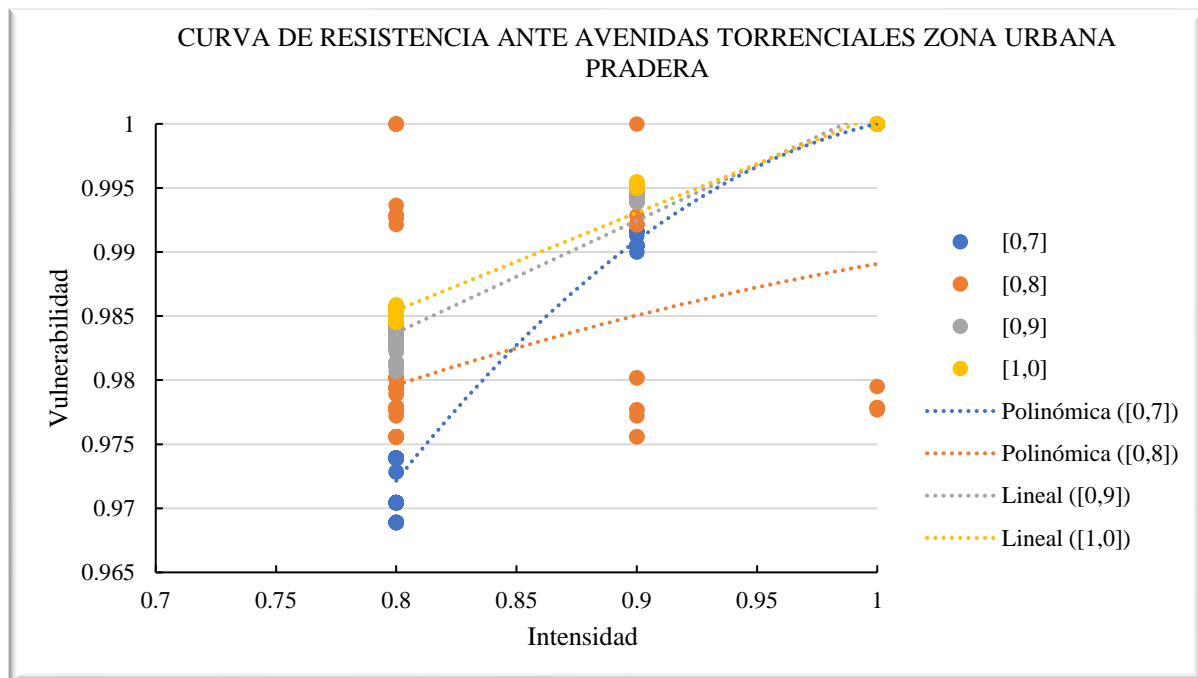
En la Figura 4.44 se presenta el análisis de la intensidad con relación a la vulnerabilidad de las edificaciones, personas y líneas vitales en el municipio de Pradera. Donde la intensidad maneja valores de 0,7 a 1,0 y la vulnerabilidad de 0,9 a 1. Es importante mencionar que en vulnerabilidad con un valor de 1 significa la destrucción completa de la estructura o la pérdida de la vida en las personas.

Figura 4.44. Curva Fragilidad de daños ante avenidas torrenciales zona urbana Pradera

Las curvas de fragilidad de daño, representan la probabilidad de excedencia de daño como una función de un parámetro representativo de la intensidad del evento con la respuesta de los elementos expuestos. En este documento se propuso metodológicamente para el cálculo de la vulnerabilidad adapta la propuesta de Li (2010) la cual analiza la vulnerabilidad como una función de la intensidad y la capacidad de resistencia, junto con la exposición de los elementos.

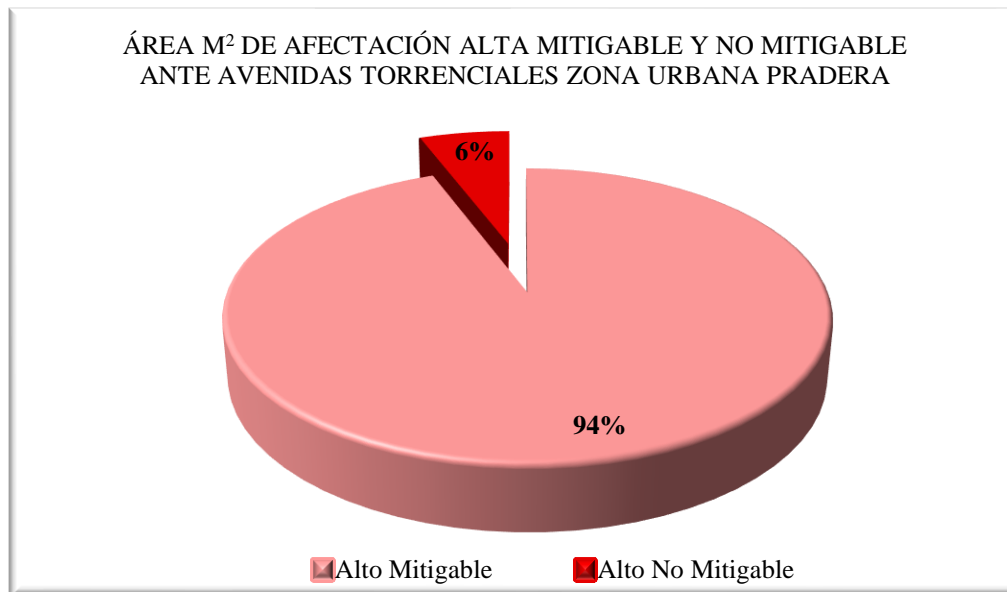
Figura 5.7. Área m² de afectación alta mitigable y no mitigable ante avenidas torrenciales zona urbana Pradera

Las áreas en metros cuadrados con relación a riesgo mitigable y no mitigables se identifica en la Tabla 5.11 y Figura 5.7, donde en afectación alta mitigable es de 117075,53 m² es decir el 94,18% del área y en afectación alta no mitigable 7229,81 m² es decir un 5,82% del área total.

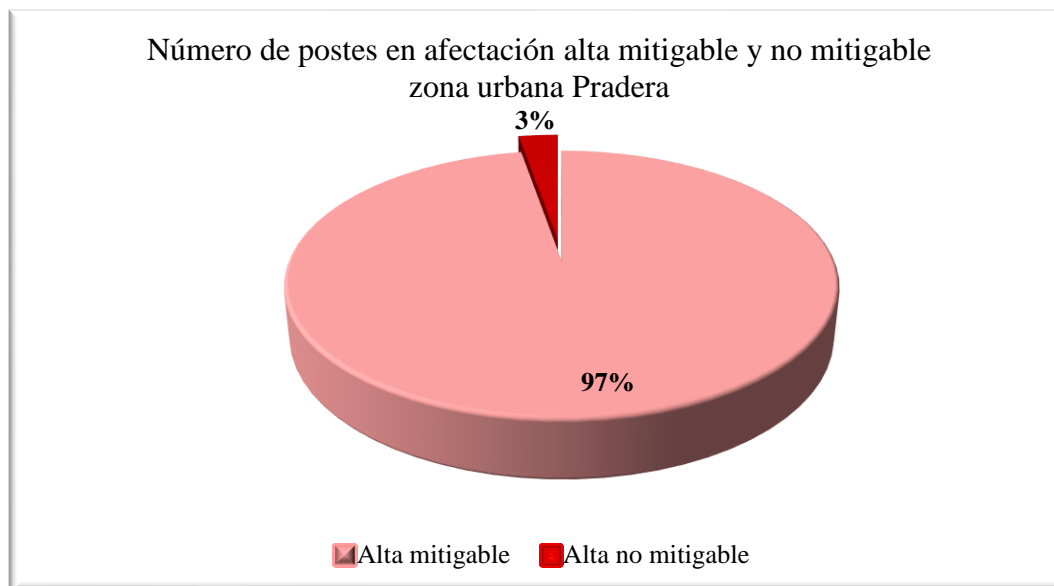
Figura 5.11. Número de postes en afectación alta mitigable y no mitigable zona urbana Pradera

La Tabla 5.15 menciona el número de postes eléctricos que presentan afectación alta en el área urbana de Pradera, son 218 de los cuales 212 (97%) se encuentran en afectación alta mitigable y 6 en afectación alta no mitigable ante avenidas torrenciales de estos 3 se localizan en Marsella, 2 en Manuel José Ramírez y 1 en Las Vegas. La representación y espacialización grafica de esta información se ven en las Figura 5.11 y 5.12.
