CONTRATO INTERADMINISTRATIVO CVC – UNIVALLE 188 DE 2008

PROYECTO MIDAS

ZONIFICACIÓN DE AMENAZAS Y ESCENARIOS DE RIESGO POR MOVIMIENTOS EN MASA, INUNDACIONES Y CRECIENTES TORRENCIALES DEL ÁREA URBANA Y DE EXPANSIÓN DE LOS MUNICIPIOS DE BUGA, RIOFRÍO, DAGUA, EL CAIRO Y LA UNIÓN

INFORME FINAL SOBRE MAPAS TEMÁTICOS MUNICIPIO DE EL CAIRO

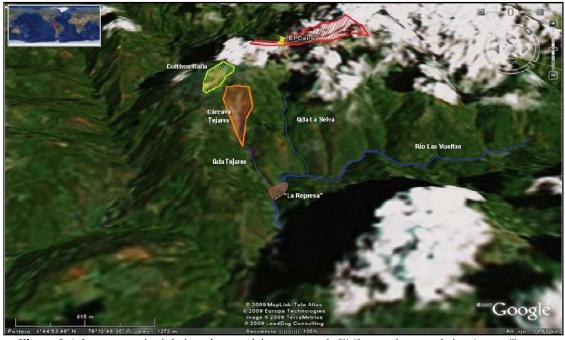
Con base en la información tomada del sistema satelital Google Earth en la Figura 1.4 se muestra la localización de la cárcava Tejares y su proximidad a la zona urbana y de expansión del municipio de El Cairo. También se observa la presencia de cultivos de caña en la zona superior de la cárcava Tejares, además, de la formación de una zona de depósito de aproximadamente 700m después de la confluencia de la microcuenca Tejares con el río Las Vueltas (Figuras 1.5).

Figura 1.4 Imagen satelital de la cabecera del municipio de El Cairo y la zona de la cárcava Tejares.

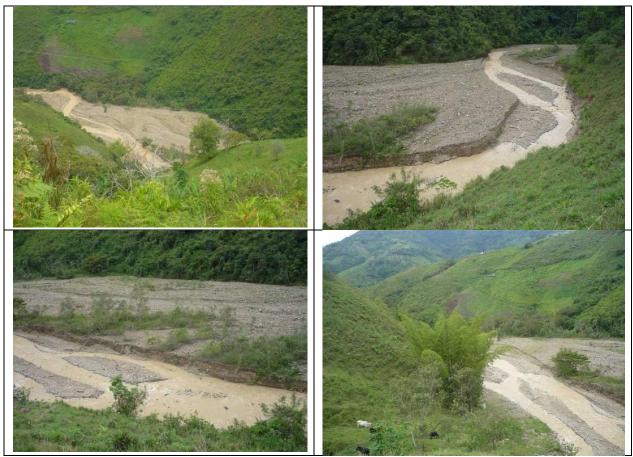
Figura 1.5 Zona de depósito luego de la entrega de la microcuenca Tejares al río Las Vuelta.

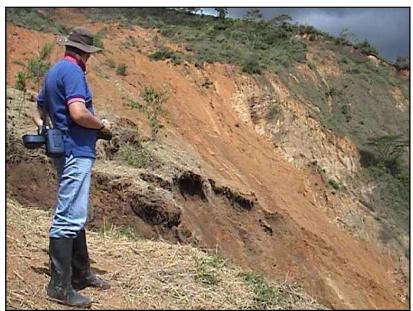
Muchos de los habitantes que viven desde hace muchos años en El Cairo, coinciden y consideran que, en el año 1959 cuando se llevó a cabo las obras del alcantarillado, quienes lo realizaron no pensaron en las consecuencias de realizar una obra de tal envergadura en esa parte del municipio, lo que conllevó a que se produjera y acelerara un carcavamiento del terreno al punto que se registra hoy y como se aprecia en la Foto 2.1.

Foto 2.1 Observación reactivación de la Cárcava de Tejares -12 de diciembre de 2003. Fuente: Corposerraniagua.

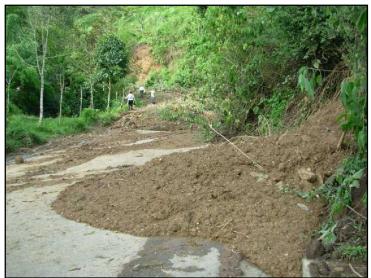
El caso de El Cairo, por su cercanía con el Departamento del Chocó, hace de este municipio uno de los más afectados por las fuertes temporadas de invierno. Lo que genera que muchas carreteras queden taponadas y el municipio incomunicado tanto con los otros municipios, como con las veredas y corregimientos. Estos eventos, han sido registrados en los periódicos consultados, pero sólo los que han sido críticos o han llevado a la declaración de urgencia manifiesta o alerta naranja, como sucedió en los últimos meses del año 2008 (Foto 2.3.).

Foto 2.3 Derrumbe en la vía principal. Invierno de noviembre y diciembre de 2008. Fuente: Corposerraniagua

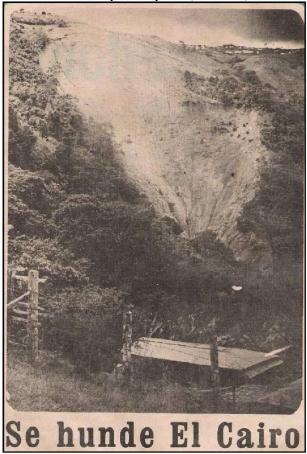
Pero estos fenómenos son frecuentes y de vieja data, puesto que existe un registro fotográfico de eventos ocurridos en la década de 1970, en los cuales se muestra las condiciones tanto de la Cárcava de Tejares como de los deslizamientos y vulnerabilidad a

Foto 2.4 Cárcava de Tejares, miércoles 22 de mayo de 1974. Fuente: Corposerraniagua

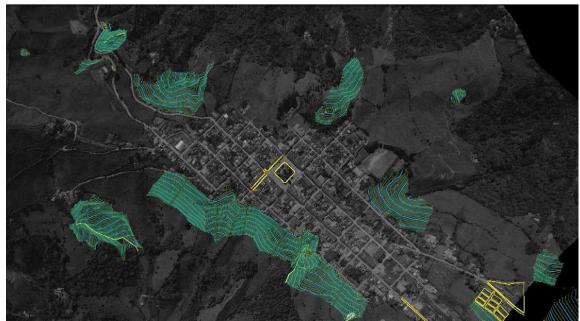
Los resultados obtenidos en los levantamientos se montaron sobre el Ortofotomosaico con el fin de verificar su coherencia con el sistema de coordenadas de la restitución, dado que estos levantamientos se utilizaron para complementar y densificar la información restituida (Figura 3.2). Estos levantamientos se presentan en el Mapa 3.1.

Figura 3.2 Superposición de los levantamientos topográficos en el ortofotomosaico

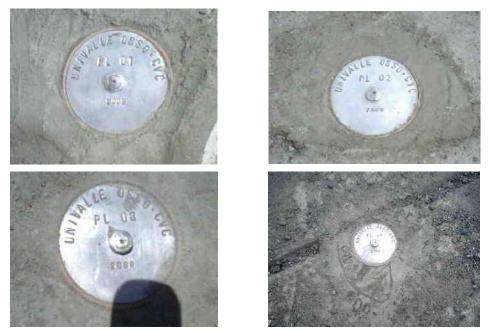
El amarre topográfico se efectuó mediante el posicionamiento GPS de 6 puntos materializados en el terreno de los cuales 4 se materializaron con placas de aluminio (Figura 3.3).

Figura 3.3 Placas instaladas en el municipio de El Cairo

Las placas y puntos de control se georeferenciaron mediante Observaciones GPS ligadas al punto de control GPS-D-V-3 igual que los puntos de fotocontrol.

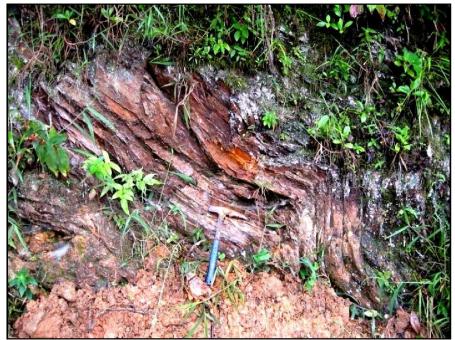
Foto 5.1 Afloramiento de limolita silícea, plegada por el sobre-escurrimiento de bancos gruesos de estratos superiores.

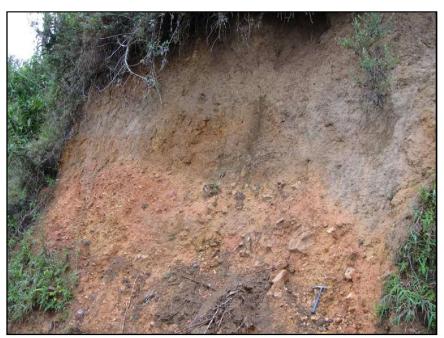
Foto 5.3 Roca fracturada y suelo de tipo arcilloso.

Obsérvese el paso de la roca fracturada y meteorizada, en la parte inferior, a suelo de tipo arcilloso de color amarillo en la parte superior. La capa de color gris claro corresponde posiblemente a ceniza volcánica meteorizada. Vista al W sobre la carretera a Vallecitos.

En algunos afloramientos de suelo se puede observar la gradación desde el saprolito hasta el material arcilloso indicativo de la alteración total de la roca, tal como se ilustra en la Foto 5.3. Cerca a la superficie del terreno, el desarrollo del perfil del suelo ha transformado totalmente el material rocoso parental en material puramente arcilloso a ligeramente limoarcilloso, el cual presenta notable plasticidad. Debajo de la capa orgánica superficial de suelo, hay presencia de ceniza volcánica totalmente meteorizada a material arcilloso, de color gris claro a blanco. Dicha capa de ceniza, hace parte de un depósito extendido por gran parte del occidente del país, el cual se cree que proviene de la actividad de los volcanes de la cordillera Central durante el Plio-Cuaternario.

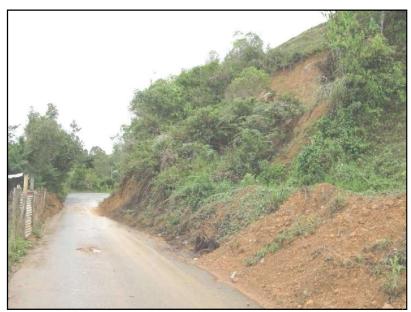
Foto 5.4 Deslizamiento de suelo en el talud de la carretera que conduce a Ansermanuevo.

Deslizamiento de suelo (No. 7 en el Mapa 5.1) en el talud de la carretera que conduce a Ansermanuevo. La casa a mano izquierda se encuentra amenazada por el fenómeno. Vista tomada hacia el Cairo, hacia el Sur.

Sobre la carretera que conduce a Ansermanuevo, al norte de El Cairo, se presentan algunos de estos deslizamientos que en numerosas ocasiones han taponado la vía de acceso a la población, uno de cuyos ejemplos se ilustra en la Foto 5.4, localizado en el sector de Cristo Rey. Y se representa con el No. 7 en el Mapa 5.1.

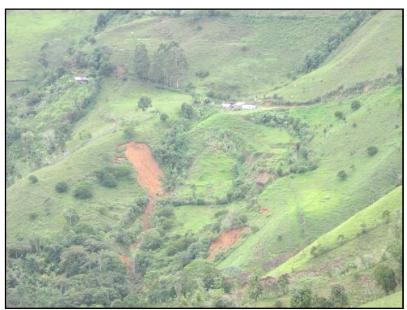
Foto 5.5 Deslizamientos en el "Antiguo Matadero". Deslizamientos "planares".

Deslizamientos en el "Antiguo Matadero". Deslizamientos "planares" 2 y 3, ocurridos recientemente. Deslizamientos rotacionales 4 y 5, antiguos. Al fondo a la derecha, 6, se observa un nicho de erosión estabilizado y colonizado por vegetación arbórea. En el sector existen algunas obras de control realizadas por CVC, las cuales han logrado mitigar el problema, pero este se ha trasladado a otros sitios cercanos. Vista al Norte.

En la región del "Antiguo Matadero" al NW de la población, se han desarrollado algunos deslizamientos en suelos con pendientes altas, los cuales se ilustran en el Mapa 5.1 con los números 1 y 2, y que se muestran en la Foto 5.5. Allí también se presentan cicatrices de deslizamientos rotacionales antiguos, en pendientes moderadas, parcialmente reactivados, que igualmente se muestran con los números 3 y 4. Pendiente arriba del sector del matadero y a lo largo de la quebrada, se encuentra un antiguo nicho de erosión (5), hoy día estabilizado y colonizado por vegetación arbórea.

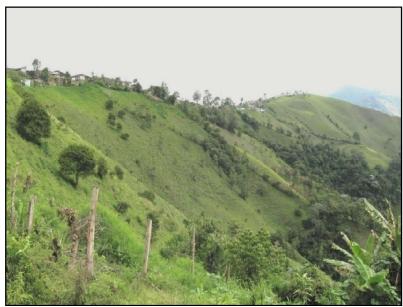
Foto 5.6 Ladera occidental de El Cairo donde se observan movimientos de remoción en masa antiguos.

En esta ladera se observan movimientos de remoción en masa antiguos (flechas), hoy día estable de manera temporal, debido a la misma evolución del proceso morfodinámico. Vista hacia el Sur Este.

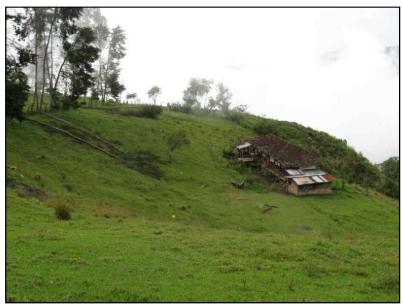
Foto 5.7 Hundimientos locales del terreno.

En estos hundimientos se marca una forma de batea plana en el medio. Imagen tomada en sentido SE.

En algunos sectores, existen procesos locales de hundimiento del terreno, que no superan los 20m de diámetro y profundidades de 3m máximo, tal como se muestra en la Foto 5.7. Estos fenómenos están asociados a procesos de movimientos de agua en el suelo.

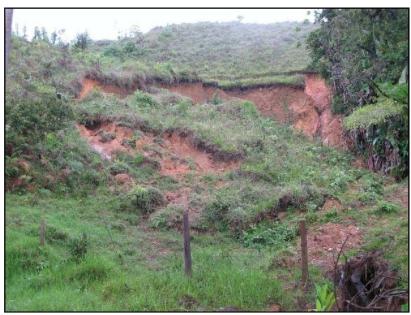
Foto 5.8 Cárcava generada aguas arriba de la carretera con una quebrada en las afueras de El Cairo en la vía a Ansermanuevo.

Se aprecia material deslizado, vista tomada al NW.

Una cárcava activa se presenta en la localidad 15 del Mapa 5.1, la cual se ilustra en la Foto 5.8, formada aguas arriba hacia las cabeceras de quebrada que cruza la carretera a Ansermanuevo. Esta cárcava se considera activa y al igual que la mayoría de estos fenómenos, involucra deslizamientos rotacionales pequeños y otros fenómenos menores de remoción en masa.

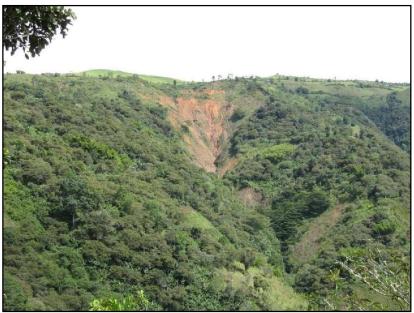
Foto 5.9 Vista general de la Cárcava Tejares.

Imagen tomada en sentido NNW. Nótese el hundimiento del terreno en la parte superior del proceso y la cicatriz que se resalta en la parte media del mismo.

Este proceso erosivo remontante se caracteriza por la geoforma típica de cono tal como se muestra en la Foto 5.9, sobresaliendo el ancho en la parte media – inferior. La parte inferior de la cárcava presenta afloramientos de desprendimientos en masa a 100 – 150m del cauce

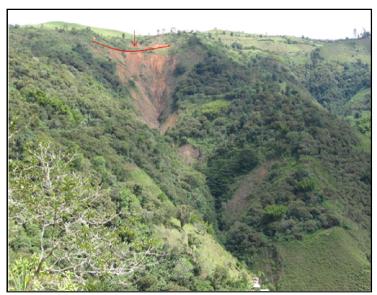
Foto 5.10 Hundimiento del terreno en el área de influencia de la Cárcava Tejares.

Imagen tomada en sentido NNW

En algunos puntos de la zona afectada por la cárcava y en otros por fuera del área de influencia de ésta, se observa el hundimiento del terreno en grandes y medianas proporciones, sobresaliendo formas cóncavas en las partes medias de las laderas. Asociadas a estas concavidades se observan zonas de acumulación de humedad en el terreno. Este fenómeno se aprecia con facilidad en la parte superior de la cárcava como se ilustra en la Foto 5.10.

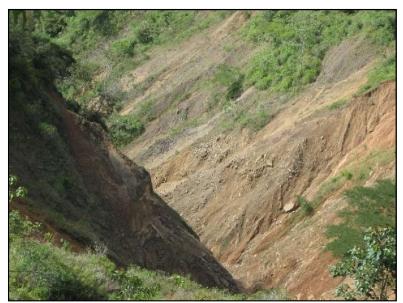
Foto 5.11 Vista de los escarpes que muestran la zona más afectada de la cárcava.

Nótese la fuerte pendiente. Imagen tomada aguas abajo en sentido SE

En la zona de la cárcava se presentan numerosos escarpes que dan evidencia de procesos recientes, aunque algunos muestran inactividad prolongada. Hacia la parte central se observan los escarpes de mayor tamaño tal como se muestra en la Foto 5.11, donde algunos alcanzan hasta los 15 – 20m de altura. Este sector no permite un fácil acceso, hecho que implica la descripción de los procesos a distancia.

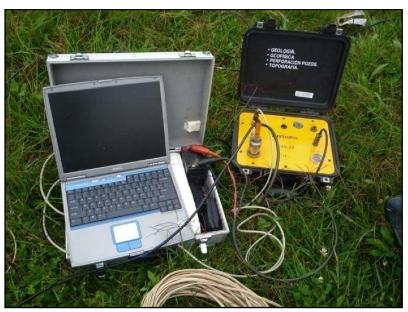
Foto 6.1 Sismógrafo modelo Ras-24, para refracción sísmica.

El equipo corresponde a un Sismografo Modelo RAS-24 (Foto 6.1), con doce geófonos (Foto 6.2), conectados a través de un cable de emisión (Foto 6.3). Para generar las ondas sísmicas de los puntos especificos de las lineas sísmicas, se utilizó una platina de hierro y un "mazo" de 20 libras de peso (Foto 6.4).

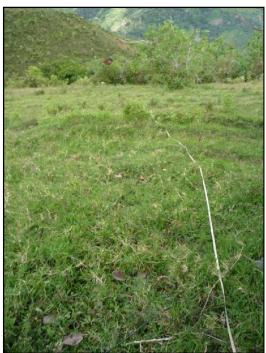
Foto 6.15 Localización Línea de Refracción Sísmica L-13 en la ladera del Barrio El Cementerio.

Se corrió en la ladera oriental del barrio El cementerio (Foto 6.15), en dirección E-W y una longitud de 36 metros. La interpretación de la dromocrónica permite plantear la siguiente solución (Figura 6.15).

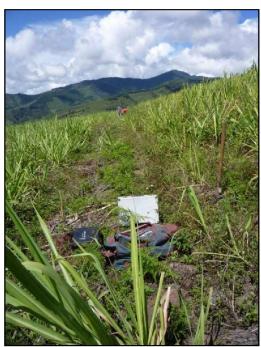
Foto 6.18 Localización Línea de Refracción Sísmica L-16 en la finca Toledo.

Se corrió en la parte media de la caña de la fina Toledo (Foto 6.18), en dirección N-S y una longitud de 36 metros. La interpretación de la dromocrónica permite plantear la siguiente solución (Figura 6.18).

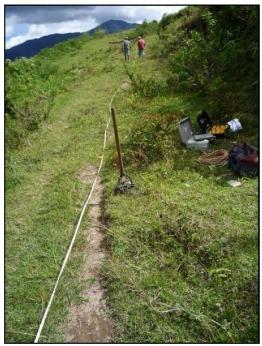
Foto 6.19 Localización Línea de Refracción Sísmica L-17 en el Barrio Alto de La Cruz.

Se corrió al oriente del barrio Alto de La cruz (Foto 6.19), en dirección NE-SW y una longitud de 36 metros. La interpretación de la dromocrónica permite plantear la siguiente solución (Figura 6.19).

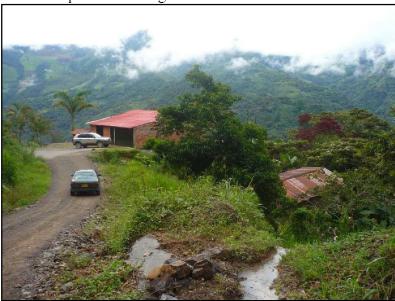
Foto 7.1 Hundimiento de vivienda sector La Nibia.

En la imagen anterior se observa que la estructura de la casa que anteriormente se encontraba al mismo nivel de la carretera se ha hundido completamente

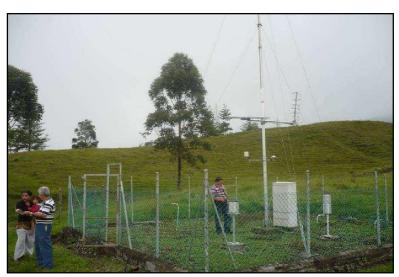
A continuación se presentan algunas fotos de las estaciones que se visitó en las salidas de campo, entre las que se encuentran Las Brisas-IDEAM, El Cairo-CVC y Santiago Gutiérrez-CENICAFE. En la primera se encontró errores en la medición y algunos de los instrumentos utilizados no funcionan correctamente.

Foto 7. 2 Estación Las Brisas – IDEAM visitada el día 30 de Abril de 2009.

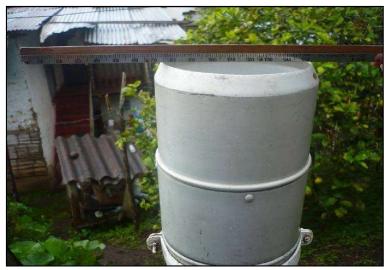
En la estación El Cairo (Foto 7.3) se observó que su ubicación no es la más recomendable debido a que hay interferencia de algunas estructuras como edificaciones o cercas que se encuentran muy próximas.

Foto 7. 3 Estación El Cairo – CVC visitada el día 9 de Junio de 2009.

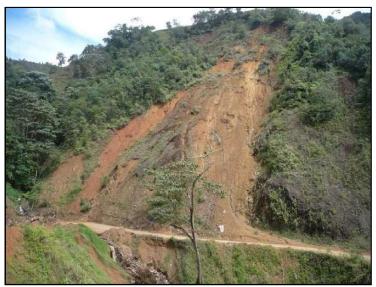
En la Foto 7.6 se puede evidenciar como el deslizamiento tapona la carretera que conduce al municipio del Cairo, este tipo de fenómenos ocurren frecuentemente según lo manifestaron los pobladores del Cairo, lo cual afecta la economía de esa localidad.

Foto 7.6 Deslizamiento en la carretera Las Brisas.

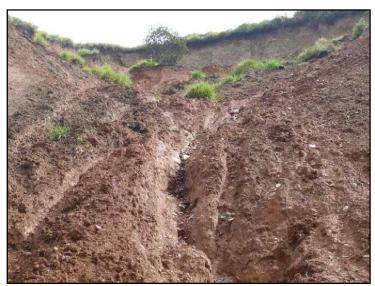
En la Foto 7.7 se muestra como el agua en forma de escorrentía superficial procedente de la lluvia, activa el movimiento del suelo lo cual genera la erosión, esto se encuentra relacionado con la inestabilidad de los suelos.

Foto 7.7 Deslizamiento activado por la escorrentía superficial sobre la carretera Las Brisas.

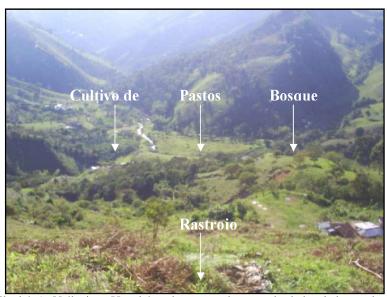
Foto 7.15 Valle del río Vallecitos. Uso del suelo: pastos, bosque alrededor de las quebradas, pequeñas extensiones sembradas en café y plátano.

Se contó con el acompañamiento de un funcionario de la Corporación Serraniagua y se realizó el levantamiento de los usos del suelo de la ladera occidental, desde dos puntos diferentes: desde el matadero (Ver fotos 7.10, 7.11, 7.12 y 7.13); desde el acueducto (7.14, 7.15 y 7.16). La ladera occidental presenta en mayor proporción pastos, el bosque es visible en las áreas que rodean las quebradas y el río Vallecitos, se aprecia en menor proporción cultivos de caña y unas pequeñas áreas con rastrojo.

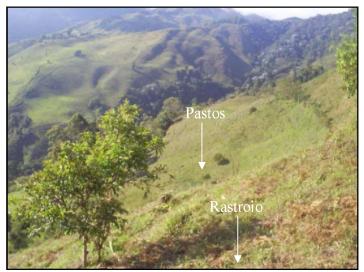
Foto 7.16 Vista desde el acueducto, hacia el nor-occidente. Uso del suelo: pastos y rastrojo.

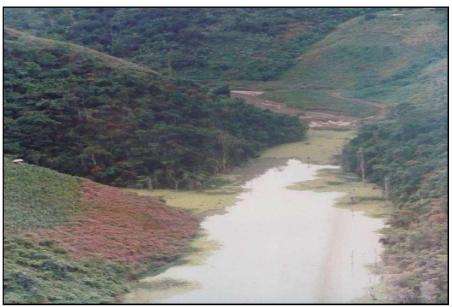
Foto 7. 24 Imagen de la "represa" en el rio Las Vueltas (tomada por Serraniagua 1983)

En 1983 se reportó la formación de un represamiento o taponamiento que sufrió el río Las Vueltas debido a la acumulación de material proveniente de la cárcava Tejares; este fenómeno se conoce entre la comunidad como "represa" (Foto 25).

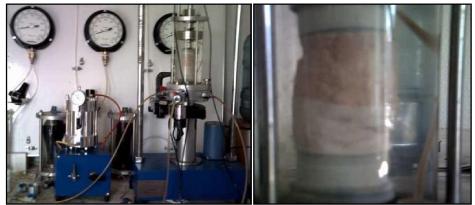
Fotos 8.3 y 8.4 Equipo triaxial.

Mediante esta prueba, se pretende determinar los parámetros de resistencia de Mohr-Colulomb, en términos de esfuerzos efectivos. Para tal fin, las pruebas realizadas fueron consolidando ala muestra a presiones similares a las existentes en el terreno y posteriormente, llevándolas a la falla en condición no drenada. En las Fotos 8.3 y 8.4, se ilustra tanto el equipo triaxial utilizado, como la configuración final de una muestra que ha sido llevada a la falla.
