**ZONIFICACIÓN DE AMENAZAS POR INUNDACIONES DEL RÍO  
CAUCA EN SU VALLE ALTO Y PLANTEAMIENTO  
DE OPCIONES DE PROTECCIÓN**

# GEOMORFOLOGÍA Y MORFODINÁMICA DEL RÍO CAUCA EN SU VALLE ALTO

**UNIVERSIDAD DEL VALLE**  
**FACULTAD DE INGENIERÍA**  
**ESCUELA DE INGENIERÍA DE RECURSOS**  
**NATURALES Y DEL AMBIENTE**  
**GRUPO DE INVESTIGACIÓN EN HIDRÁULICA**  
**FLUVIAL Y MARÍTIMA**

Santiago de Cali, Enero de 2014

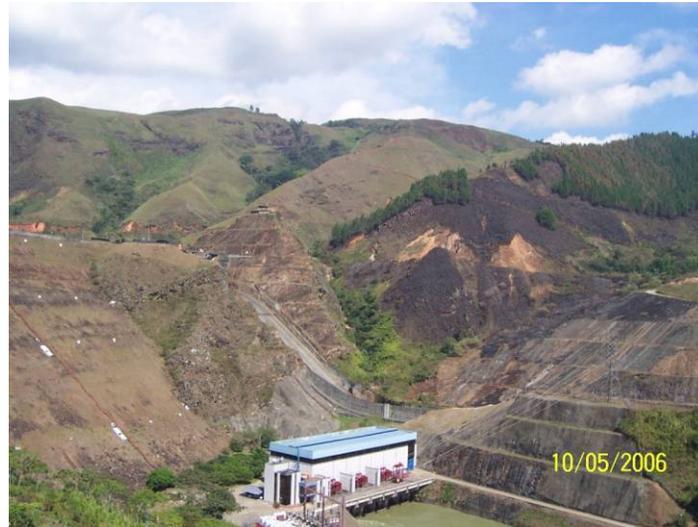
**Ilustración 2 Presa de Salvajina, casa de máquinas en la parte baja; canales de fuga con retorno de agua al cauce del río Cauca**

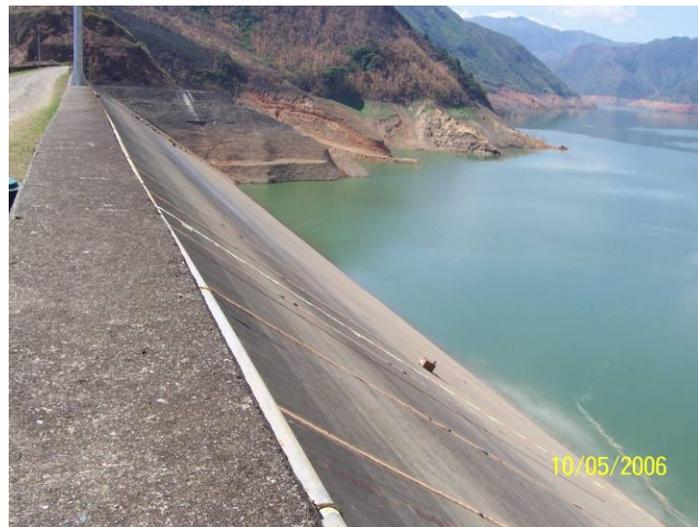
**Ilustración 3 Presa y embalse de Salvajina**

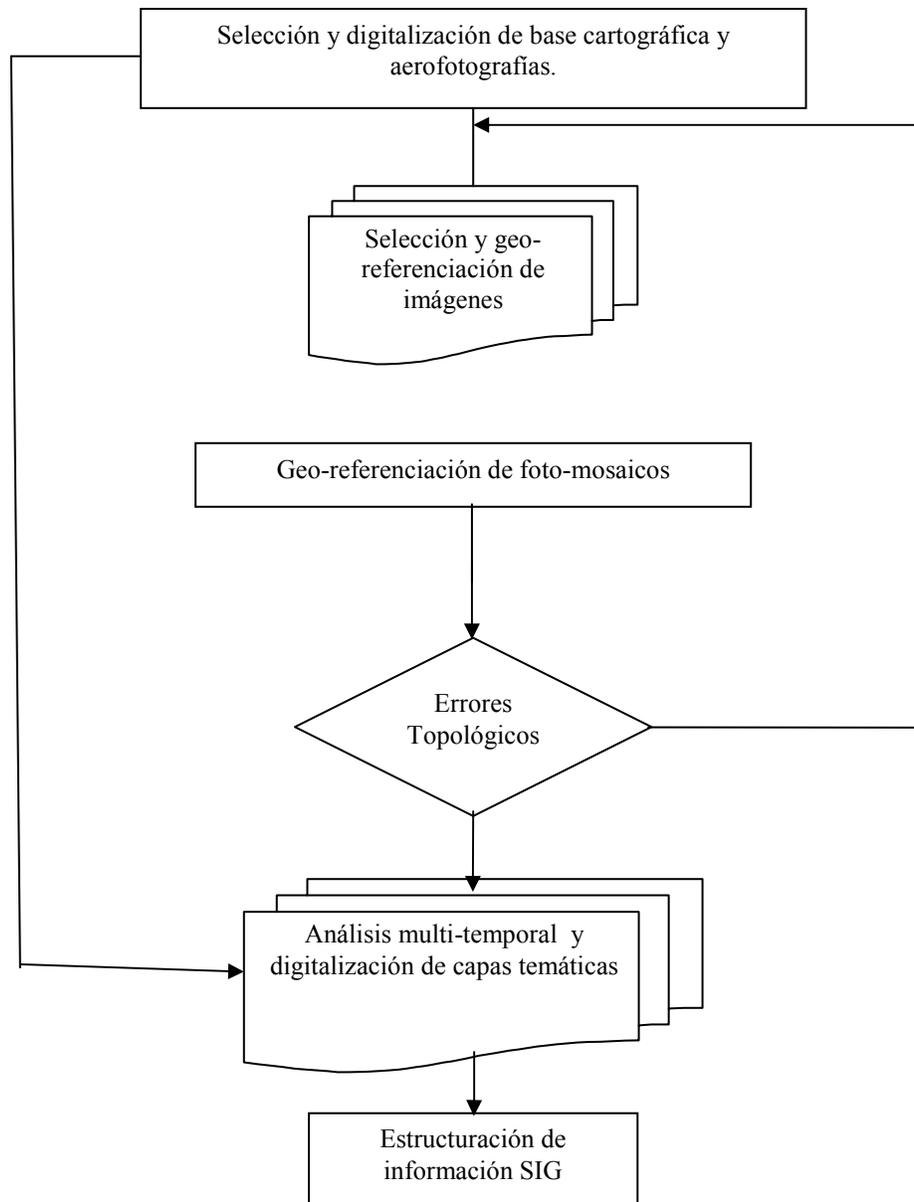
**Ilustración 7** Flujograma de actividades del sistema SIG

suelos, etc., permitiendo relacionar la información espacial y temporal con el estado y la condición actual. La Ilustración 7 muestra el flujograma de las actividades que conforman el desarrollo del sistema SIG empleado para el desarrollo del estudio.

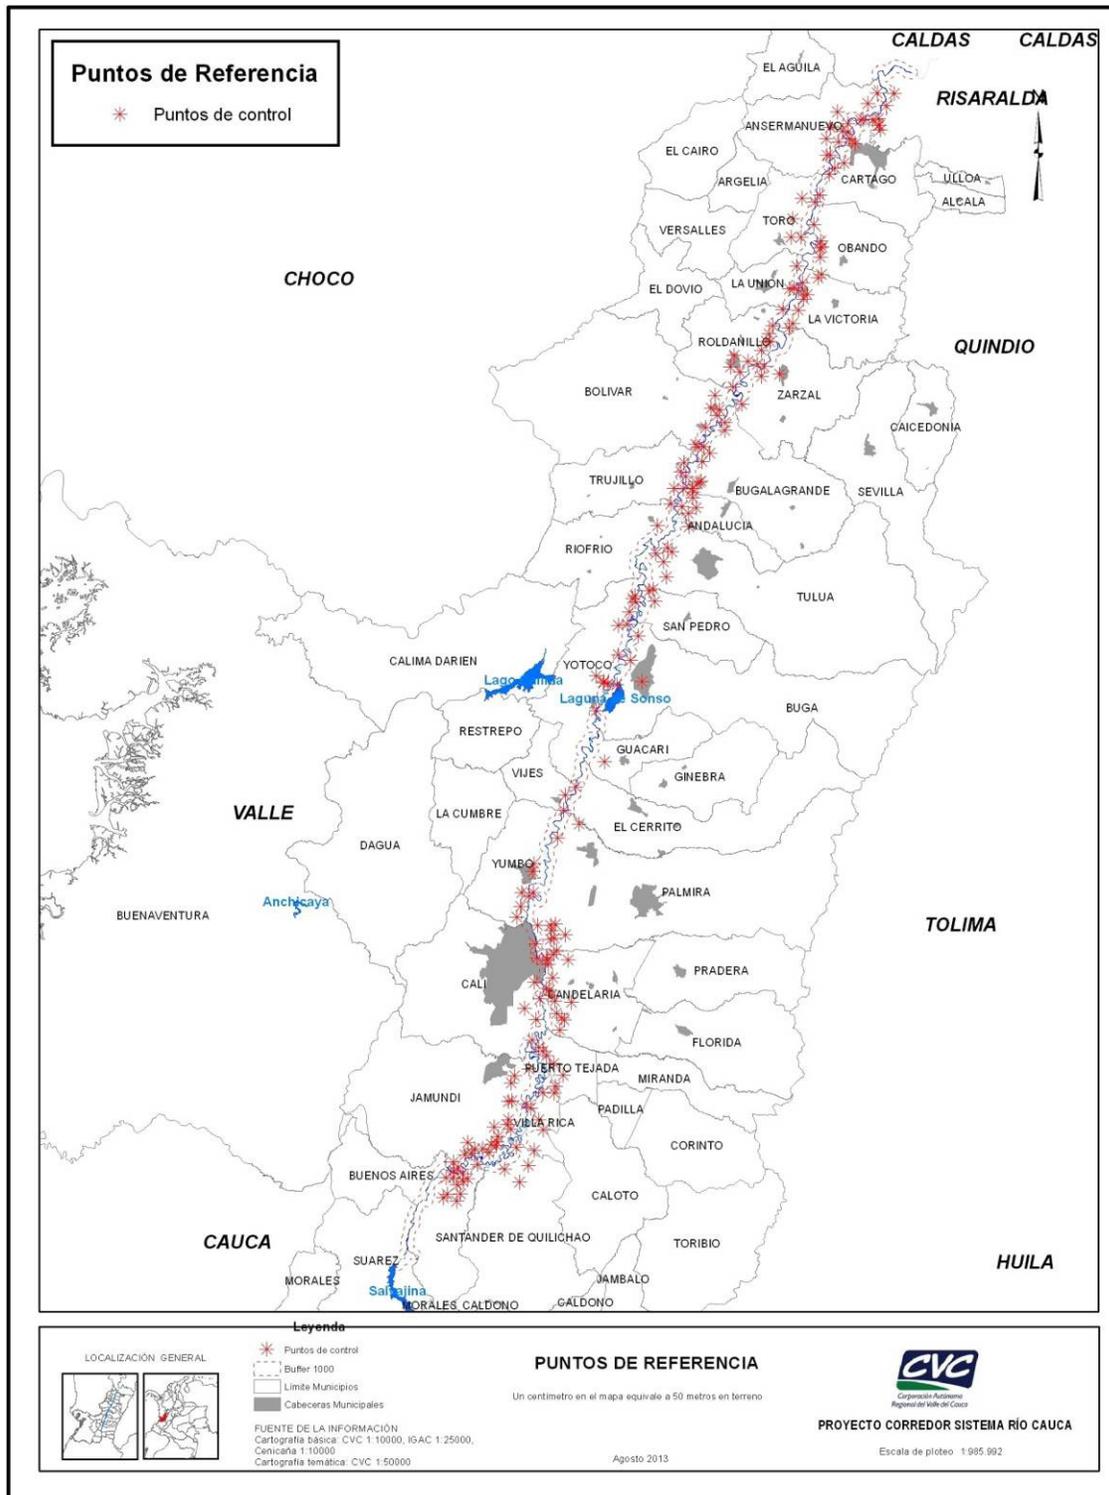
Ilustración 8 Localización puntos de referencia

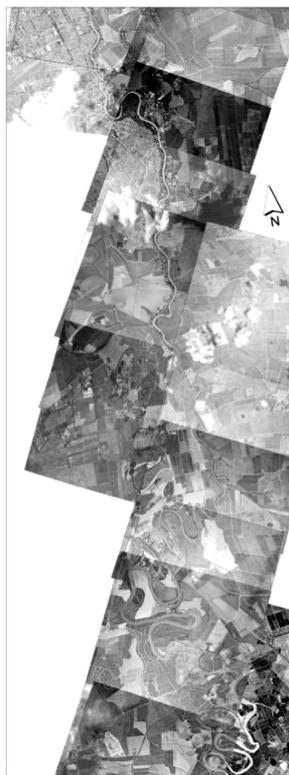
**Ilustración 9 Foto-mosaico sector Puente La Balsa-Cali**

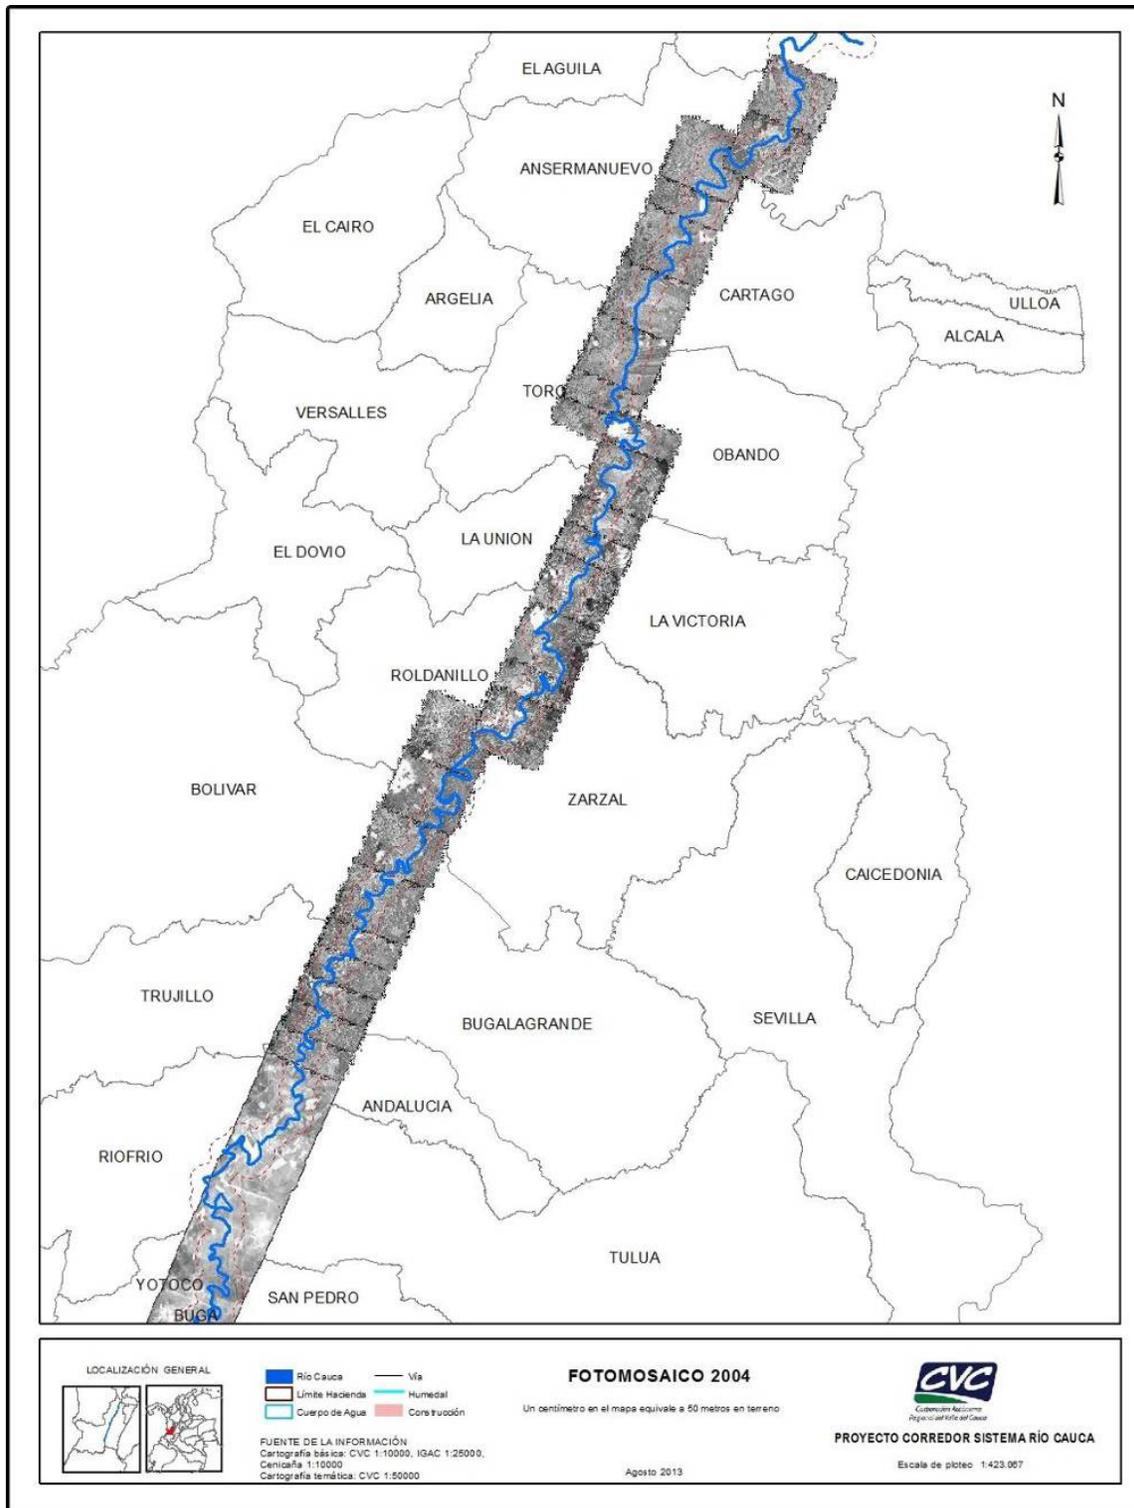
**Ilustración 10** Secuencia de foto-mosaicos de la zona norte, año 2004

Una vez seleccionadas, escaneadas y referenciadas las aerofotografías, se procedió a realizar una composición para obtener un foto-mosaico de base para la zona de estudio y que en el presente trabajo tiene dos tramos: uno a partir de imágenes del año 2004 y otro a partir de imágenes del año 2007.

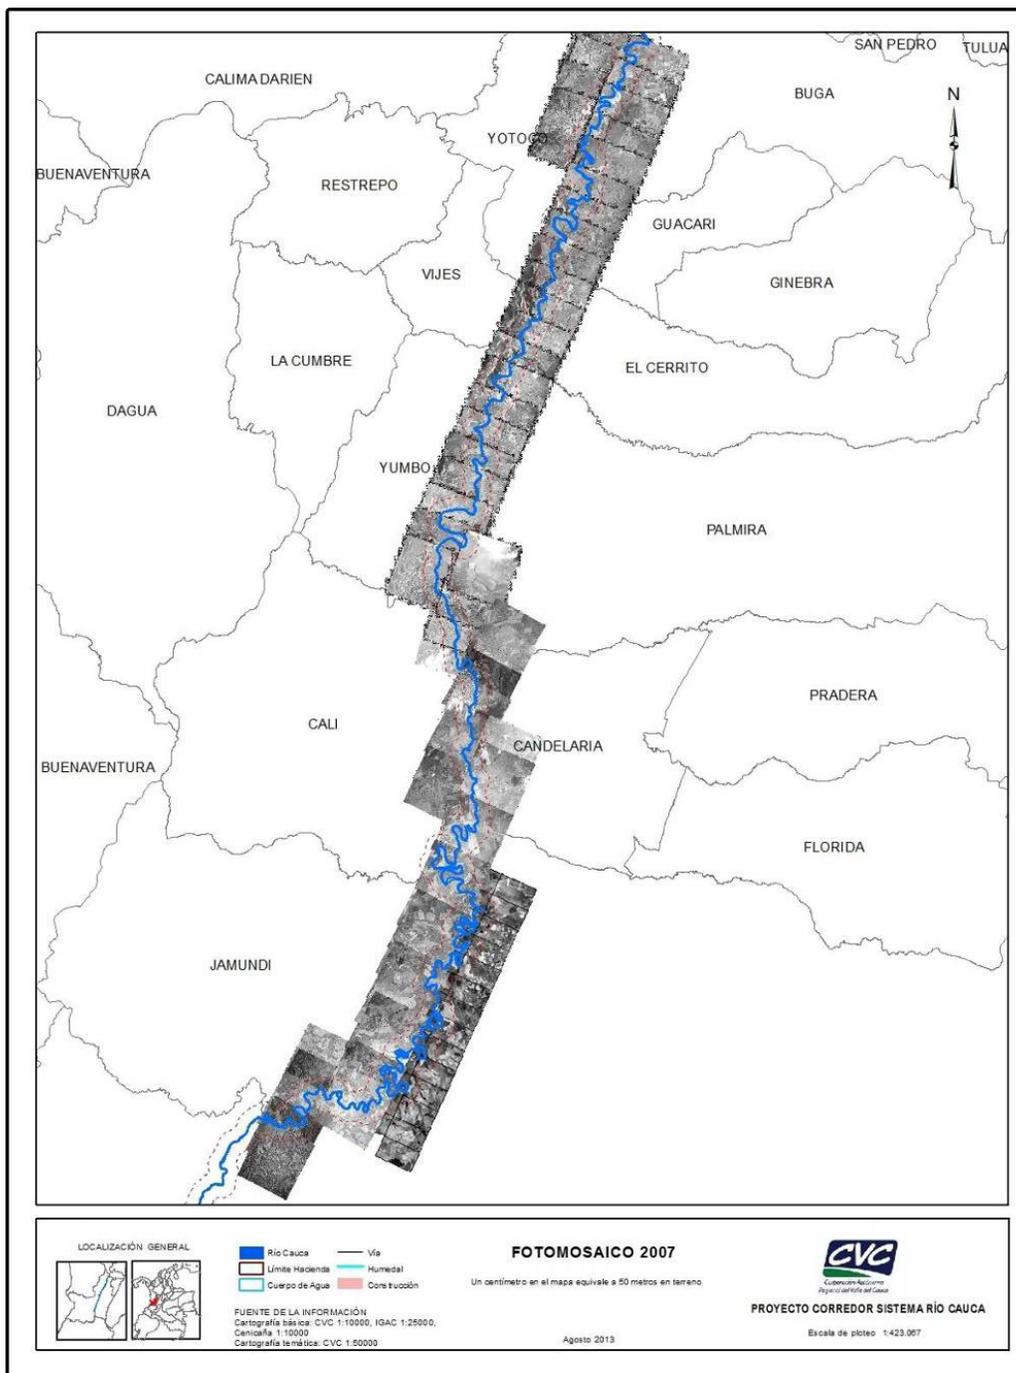
**Ilustración 11 Secuencia de foto-mosaicos de la zona sur, año 2007**

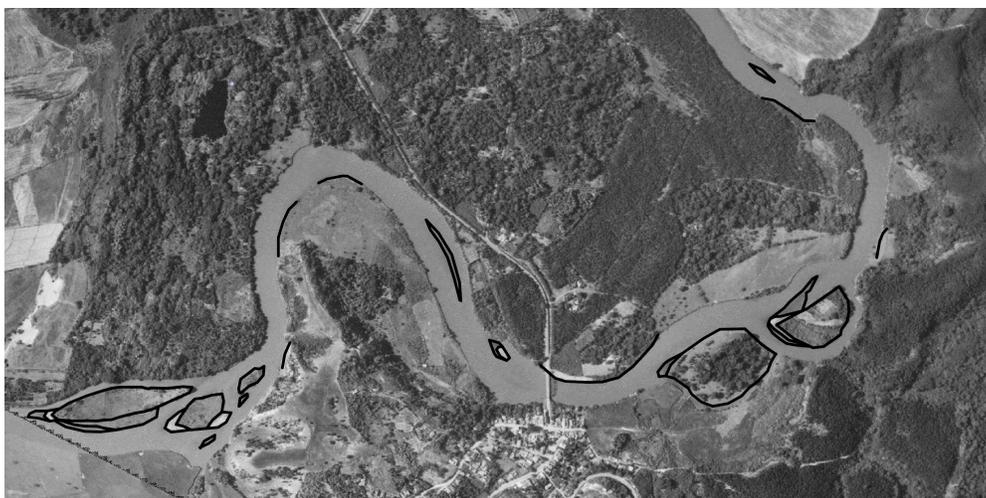
**Ilustración 12 Barras recientes sobre el cauce del río Cauca; zona sur, sector La Balsa**

Es una unidad muy sensible a los cambios en las condiciones dinámicas del río, siendo un indicador claro y determinante al momento de evaluar el estado de equilibrio de éste y sus implicaciones sobre la cadena hidráulica y morfodinámica del cauce y zonas alledañas. Esta unidad no se había cartografiado en trabajos anteriores pero se considera de suma importancia incluirla en el presente estudio debido a su importancia como indicador dinámico del río Cauca. Predomina hacia la zona sur del valle alto del río Cauca, donde la sinuosidad es alta, en donde las condiciones de los diques naturales son de baja a moderada consolidación y susceptibles a procesos de socavación lateral y de fondo, razón por la cual estas barras se presentan como reguladoras de variaciones extremas de las condiciones morfo-hidráulicas. La desaparición de estas barras centrales recientes ha generado importantes desequilibrios en el río, evidenciados por las altas tasas de retroceso de márgenes y de socavación de fondo de éste, lo cual da una idea de la importancia de la presencia de estas unidades dentro del contexto local y regional de un cauce activo como el del río Cauca.

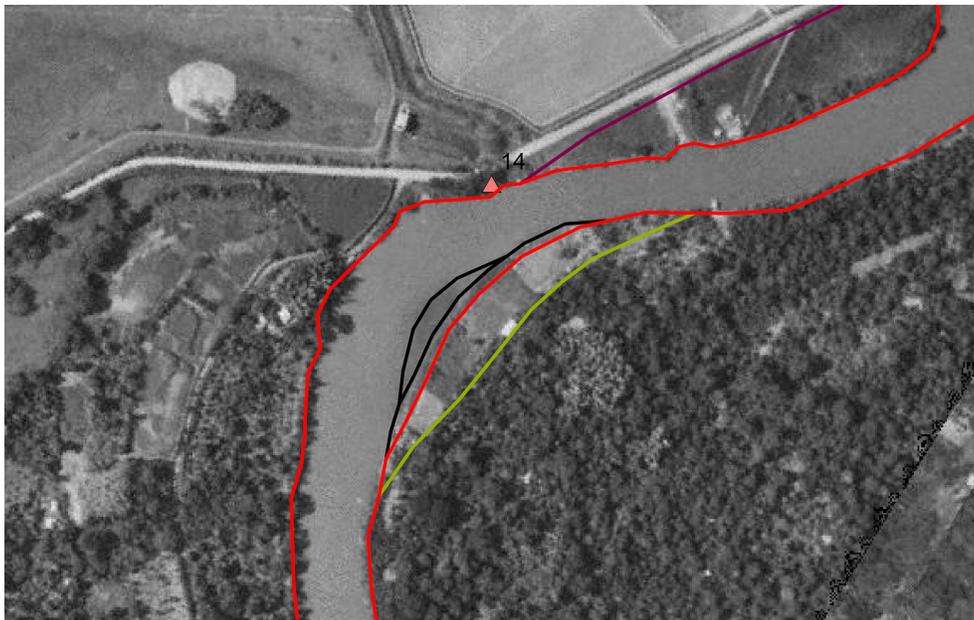
**Ilustración 13 Barras y Playas ubicadas desarrolladas sobre curvas internas del río Cauca**

Corresponde a zonas conformadas por sedimentos tipo limos y arenas, así como sedimentos tipo gravas, depositados como resultados de procesos de degradación lateral de la orilla opuesta y el cambio en la pendiente longitudinal y transversal del río, que favorece los procesos de sedimentación, especialmente sobre la curva interna del canal (Ilustración 13); presentan una morfología ligeramente inclinada hacia el cauce del río, alargada en el sentido de la orilla sobre la que se acumula, con ancho máximo hacia su zona central y en la zonas más sinuosas, desarrollando una curvatura en forma de media luna; en este estado de su desarrollo es una geoforma muy sensible a las alteraciones o cambios en la dinámica y morfología del río, ya que se encuentran conectadas con la dinámica del lecho del río y, en especial, con la dinámica de la orilla opuesta, que en general está asociada con procesos de socavación lateral. Se ven afectadas cuando existe un desequilibrio, tanto en la pendiente longitudinal como en la pendiente transversal del río, situaciones que se presentan a partir de intervenciones antrópicas directas, como las extracciones de materiales, como indirectas, como son las reducciones en la sección hidráulica del río. Al igual que la unidad anterior, representan una unidad reguladora de las condiciones morfo-hidráulicas del río, correspondiendo a su vez en indicadores del estado de equilibrio de éste.

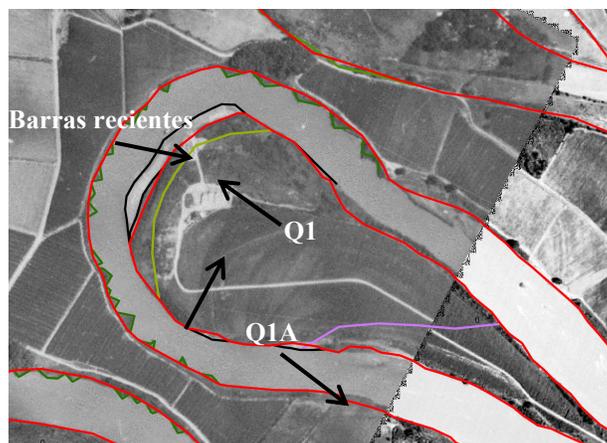
#### Ilustración 14 Características de los complejos de orillares o barras consolidadas

La Ilustración anterior muestra el desarrollo de esta unidad, observándose un importante desequilibrio en el canal activo del río que hizo necesario la conformación y construcción de espolones sobre la orilla opuesta.

Corresponde a la segunda geoforma de origen natural identificada y propuesta como nueva unidad a considerar dentro de la cartografía geomorfológica de la región; los análisis foto-geológicos y de campo efectuados permiten definirla como una unidad de suma importancia como indicador de seguimiento o unidad de medida de los desplazamientos laterales del río Cauca, constituyéndose, a su vez, en un indicador crítico del estado de equilibrio que presenta el canal del río en un tramo específico (ver Ilustración 14).

Se observan como formas semi-circulares concéntricas, conservando aún los relictos o huellas de las antiguas orillas que conformaron el canal activo del río en una época determinada.

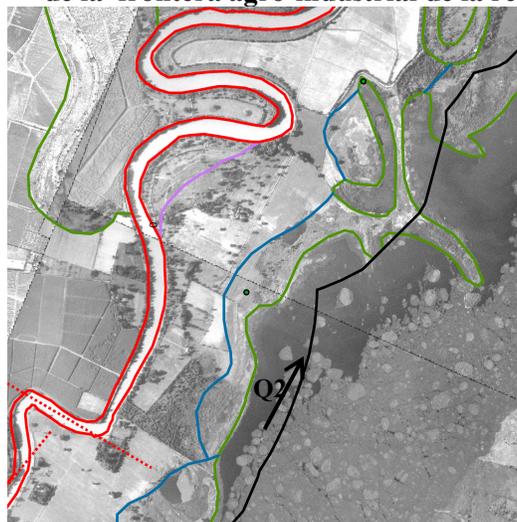
**Ilustración 15** Áreas de pantanos, afectadas por fuertes presiones de la frontera agro-industrial de la región

En algunas de estas zonas se efectuaron exploraciones del subsuelo durante el desarrollo del presente estudio, encontrándose capas superiores alóctonas de hasta 2.5 m de espesor, bajo las cuales se identificaron los estratos producto de la sedimentación natural de estos ambientes, representados básicamente por la presencia de arcillas orgánicas, de color oscuro, verde y grisáceo, de muy alta plasticidad y humedad natural, típicas de ambientes lacustres con reducción de materia orgánica en volúmenes significativos. Es una unidad muy sensible a los cambios directos e indirectos y su reducción afecta de forma significativa el régimen hidrogeológico de una zona específica, con alteraciones sobre drenajes superficiales y la parte biológica de la región.

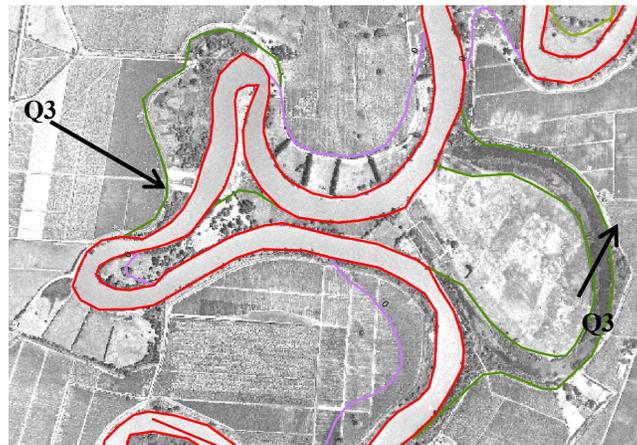
**Ilustración 16 Relicto de antiguas unidades morfo-biológicas asociadas con antiguos cauces**

Este tipo de unidad y su respectivo nicho ecológico presenta una paragénesis de similares características a la unidad anterior, pero teniendo como base un medio fluido más dinámico, tales como antiguos cauces del río Cauca, siendo su origen netamente de ambiente fluvial (Ilustración 16).

En general, se caracteriza por presentar las formas sinuosas, algunos pocos tramos con sectores rectilíneos, dejadas como relictos o huellas en los tramos en donde el río Cauca transitó en algún periodo de tiempo, que por razones naturales, la mayoría de los casos, o antrópicas, cambió su curso dejando estos cuerpos de aguas aislados de la dinámica normal del río, pero con conexiones morfológicas e hidráulicas superficiales y subterráneas, que alimentaron durante algún tiempo su ambiente geosférico y biótico. Gran parte de estas unidades biogeográficas también han desaparecido, dejando escasas evidencias de su presencia en los de mayor envergadura y en donde la intervención humana no ha sido tan significativa; estos procesos antrópicos han sido favorecidos y propiciados, en la mayoría de los casos, al variar o alterar las condiciones hidráulicas de drenajes naturales, al afectar el nivel base del río Cauca como consecuencias de procesos de profundización de éste y, sobre todo, como consecuencia de la alteración en las líneas de flujo y equipotenciales de la red hidrogeológica de cada sector, en particular. Al igual que la unidad anterior, la alteración en las condiciones hidrogeológicas, como son los “descensos” del nivel freático, ha contribuido con el deterioro y pérdida de estos ambientes biogeográficos, pero siendo el principal agente interventor el hombre y sus actividades de desarrollo en su superficie y que poco a poco han retrocedido la frontera hasta ocupar la totalidad de su entorno, hasta prácticamente desaparecer como unidad morfo-biológica.

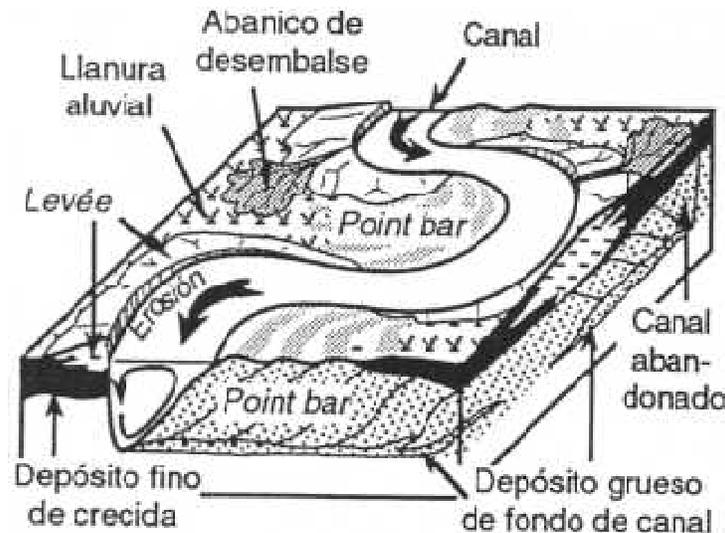
**Ilustración 17** Albardones o levees dentro de la morfología fluvial de un canal de tipo meándrico

Por definición, un albardón es un dique natural que bordea las orillas de un canal o río y que ha sido originado a partir de la acumulación de sedimentos transportados por las crecientes de éste; en general, son fijados posteriormente por vegetación de la zona; algunas crecientes secundarias de menor proporción pueden generar rupturas en éste, anegando las márgenes a través de conos de desbordamiento, en donde el material más grueso se acumula cerca del canal activo (ver Ilustración 17).

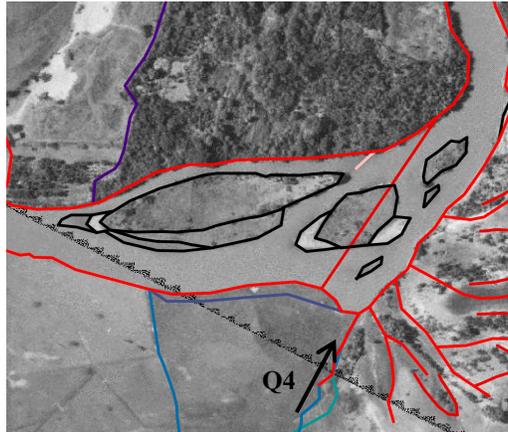
**Ilustración 18 Faja de albardones sobre la margen derecha del río Cauca**

La cartografía morfológica existente mostraba extensas áreas como conformadas por albardones; en este estudio se logró definirlos con mayor precisión debido a la buena escala de las imágenes aéreas y los sistemas de posicionamiento (Ilustración 18).

Esta unidad puede verse afectada por las periódicas inundaciones del río, elevando su nivel en la zona contigua al canal del río, favoreciendo el desborde en áreas más bajas, pudiendo estar asociados estos procesos con la ruptura o rebosamiento de diques artificiales, los cuales en la mayoría de los casos están ubicados en la zona en donde predominan los albardones. Es una unidad compleja para su identificación, tanto en campo como a partir de análisis fotogeológicos, ya que la altura que desarrollan es en general baja y se presenta cubierta con abundante material vegetal, producto del alto contenido de nutrientes que transportan los sedimentos y aguas durante las crecientes.

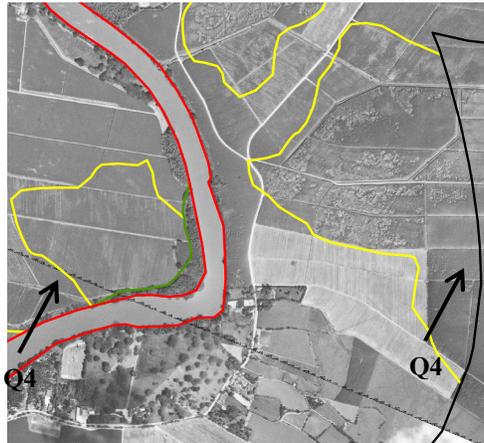
**Ilustración 19 Extensas áreas desecadas e incorporadas a labores agrícolas de la región**

La presencia de esta unidad en el valle del río Cauca ha aumentado considerablemente, siendo su grado de afectación y alteración total, dejando pocas evidencias en imágenes y en terreno de su existencia anterior; la intervención ha sido directa, con desarrollo de procesos de ocupación, relleno y compactación a partir de las actividades agro-industriales que emplean equipos pesados, procesos que alteran significativamente la permeabilidad del terreno, “profundizando” el nivel freático y cortando la relación directa entre las corrientes superficiales del terreno y la actividad hidrogeológica de la zona afectada. Algunas zonas afectadas por estos procesos de desecación antrópica presentan evidencias de procesos de pérdida de fertilidad, aridez de la capa superior del terreno, asociada principalmente con la alteración de las condiciones hidráulicas superficiales y del subsuelo.

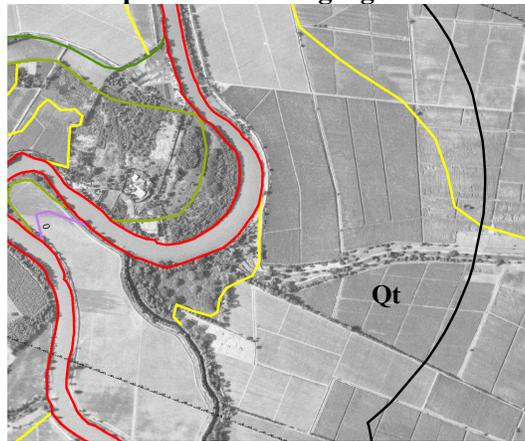
**Ilustración 20** Morfología y estado actual de las terrazas aluviales que conforman el sustrato superior del valle geográfico del río Cauca

Esta unidad representa las geofomas planas, resultado de la evolución del valle aluvial del río, y distribuidas ampliamente en todo el valle geográfico, observándose como grandes extensiones uniformes. Su morfología presenta una pendiente baja a muy baja hacia el canal del río Cauca, presentando en la actualidad muy baja disección como resultado de la intervención antrópica, que a lo largo del tiempo ha rectificó cauces de afluentes y que a su vez ha rellenado cauces menores, para “recuperar” áreas para la actividad agrícola de la región; su conformación a través de capas alternantes de arcillas, limos, arenas, gravas, paleosuelos, etc., representa los diferentes regímenes hidráulicos del río Cauca a través de su historia. Esta unidad predomina a todo lo largo del valle geográfico del río Cauca (ver Ilustración 20).

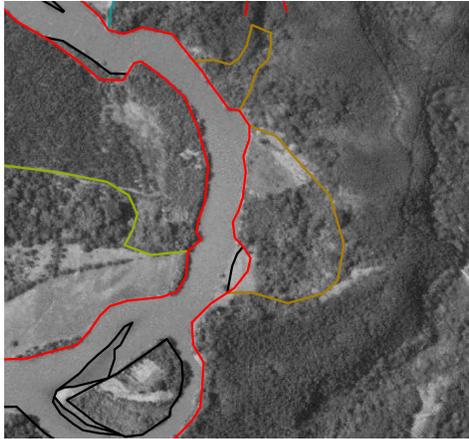
**Ilustración 21** Depósito coluvial formado sobre la parte baja de una zona con control litológico y suprayaciendo terrazas aluviales más antiguas

Corresponde a una serie de depósitos de origen gravitacional, asociados, en la mayoría de los casos, con depósitos de origen aluvial, los cuales se identificaron en la zona de estudio sobre la parte baja de terrenos con pendientes moderadas a altas, especialmente en zonas con controles litológicos. Presentan una forma triangular a trapezoidal, con pendientes moderadas y con poca disección (ver Ilustración 21).

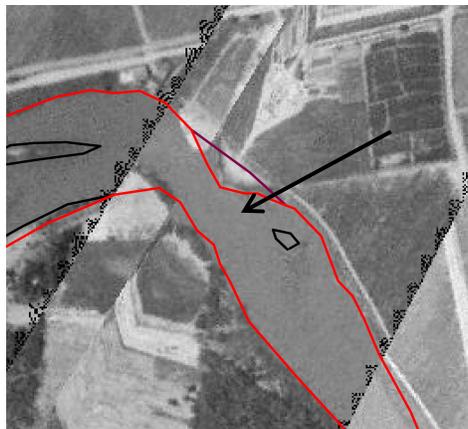
#### Ilustración 22 Relleno antrópico localizado sobre margen derecha del río Cauca

Se ha considerado importante incluir dentro de la nomenclatura morfológica regional una nueva unidad, la cual corresponde a las diversas geformas modeladas, a partir de las actividades que desarrolla el hombre, para ubicación de infraestructura y demás obras para el desarrollo de las actividades sociales y económicas de la zona (ver Ilustración 22).

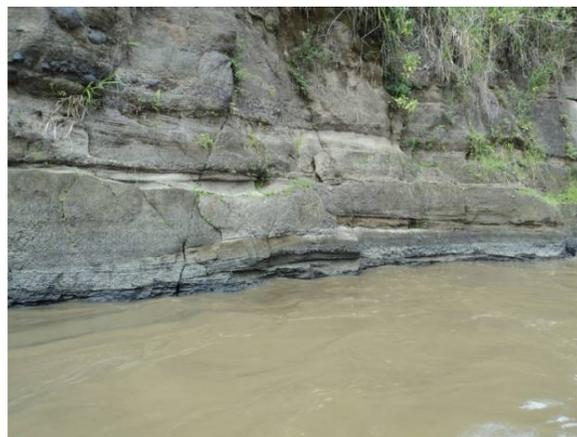
**Ilustración 23 Control litológico a partir de presencia de rocas sedimentarias bien cementadas de la Formación Zarzal. Margen derecha del río Cauca, entre Obando y Cartago**

Se presentan en forma de afloramientos con morfologías escarpadas, de muy poca altura, no mayor a los 5.0 m, sin disecciones importantes y conformando las orillas del río en estos sectores; en algunos de estos controles se observaron efectos tectónicos correspondientes a esfuerzos de compresión que generaron ligeros levantamientos de las capas, que confirma este tipo de rocas. Este tipo de control predomina hacia la parte norte del valle geográfico del río Cauca, observándose especialmente sobre la margen derecha en el trayecto ubicado entre Zarzal y Cartago (ver Ilustraciones 23 y 24).

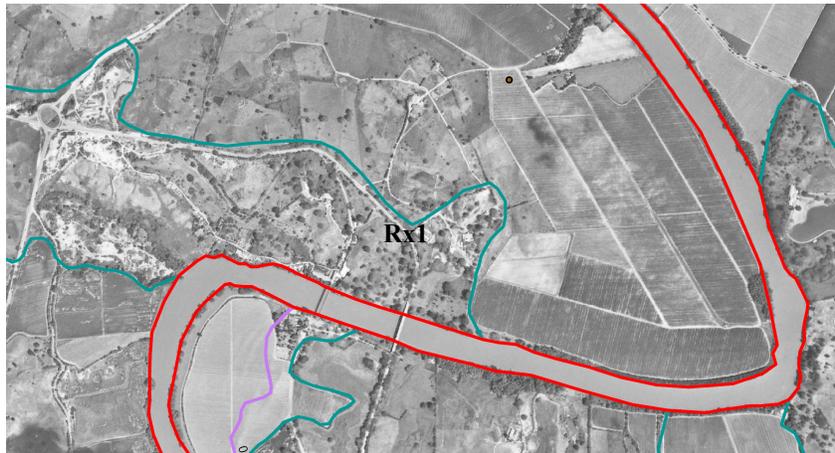
**Ilustración 24 Vista aérea del control litológico Rx1, sector Cartago, Formación Zarzal**

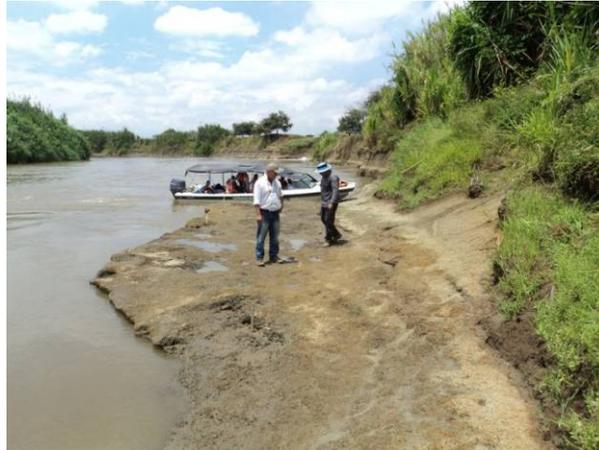
**Ilustración 25. Control litológico, (Rx2), relacionado con presencia de rocas sedimentarias tipo conglomerados y lodolitas; margen derecha del río Cauca, aguas abajo del puente Hormiguero**

Este tipo de control está asociado con la presencia de afloramientos rocosos, conformados principalmente por conglomerados polimícticos y lodolitas, que tienen su mejor expresión sobre el lecho del río Cauca y algunas márgenes, hacia la zona sur del municipio de Cali. En general, presentan un color grisáceo oscuro, con alto grado de alteración y dureza que puede oscilar entre los 15 golpes/pie en su parte superior y los 50 golpes/pie o mayor en profundidad (Ilustración 25).

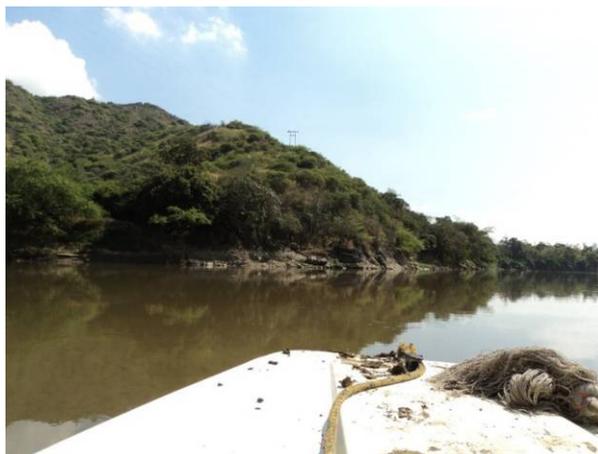
**Ilustración 26 Control estructural tipo Rx3, pillow lavas sobre la margen izquierda del río Cauca en el sector Vijes-Yotoco**

En el presente estudio se ha denominado bajo esta convención a los controles litológicos que se encuentran conformados por basaltos, diabasas y pillow lavas de la Formación Volcánica que se ubican hacia la zona central del tramo en estudio, desde el municipio de Yumbo hasta un poco aguas abajo del municipio de Bolívar (ver Ilustraciones 26 y 27).

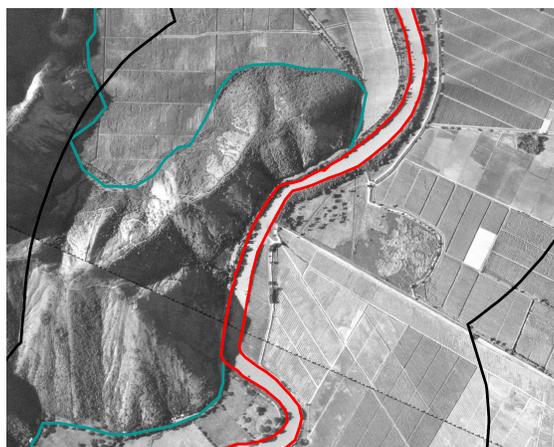
**Ilustración 27 Vista aérea de control estructural sobre la margen izquierda del río Cauca en el sector Vijes-Yotoco**

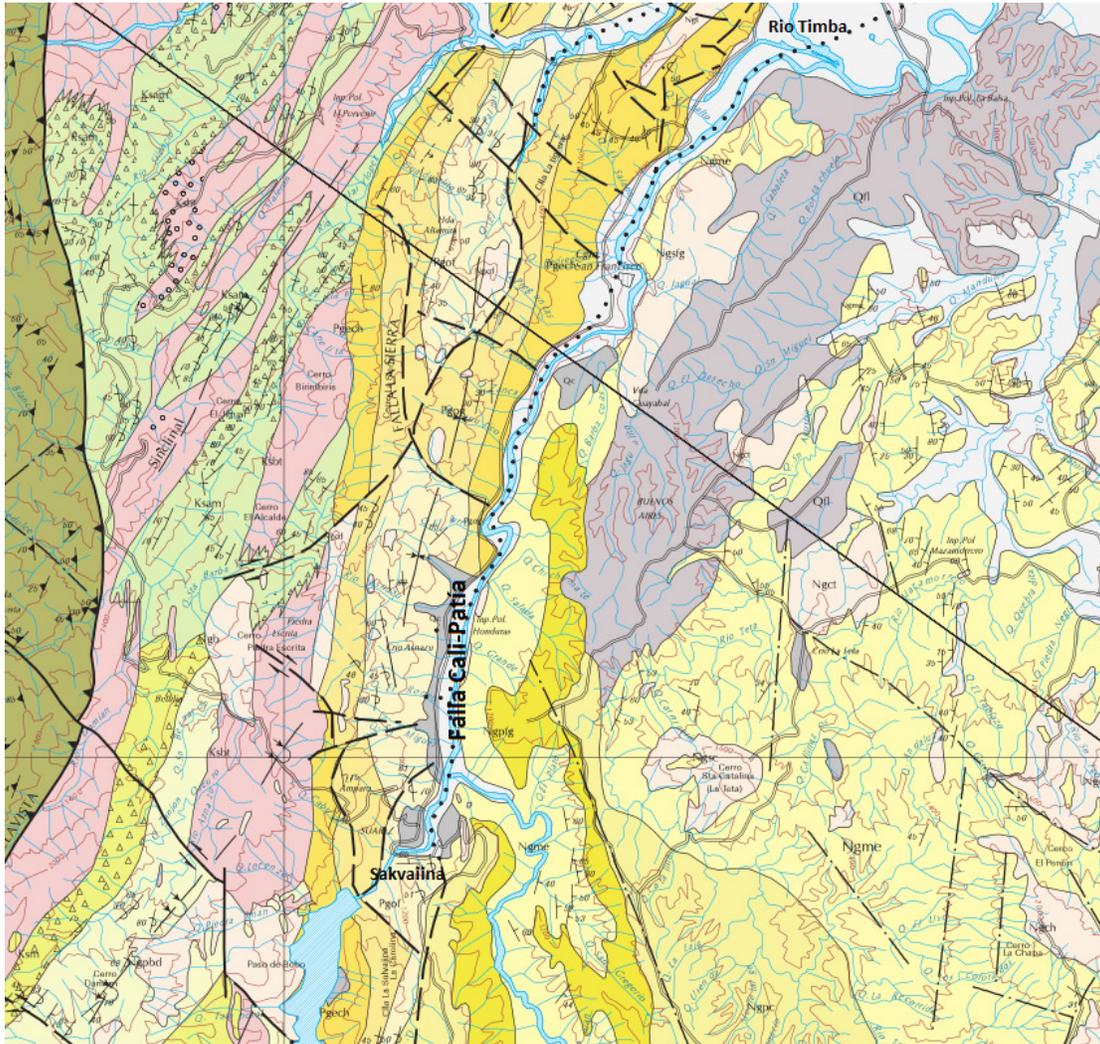
### Ilustración 28 Condiciones lito-estructurales de la zona comprendida entre Salvajina y el río Timba

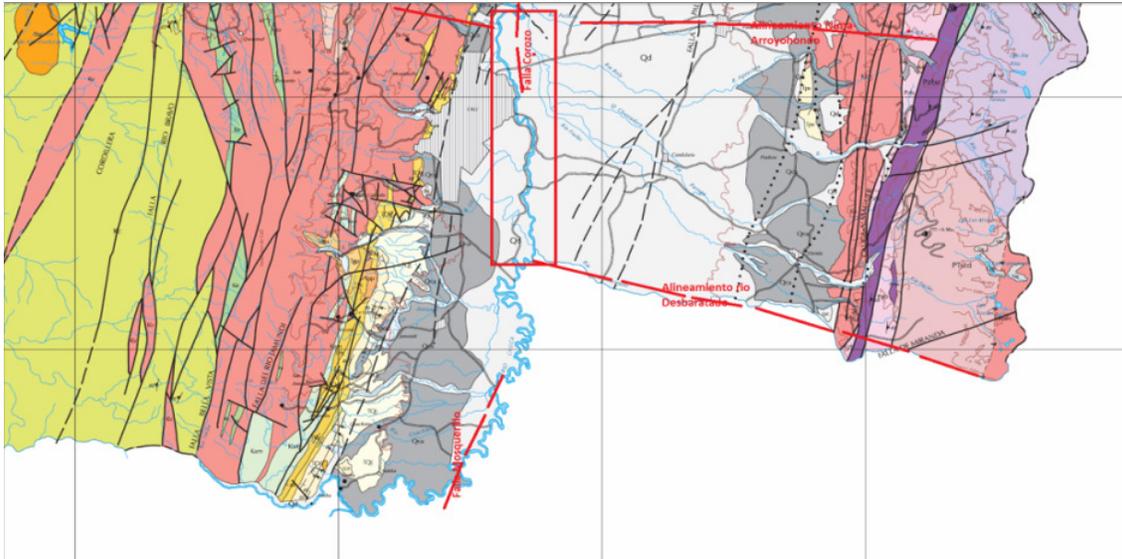
### Ilustración 31 Condiciones lito-estructurales en la zona Villa Paz-Cali

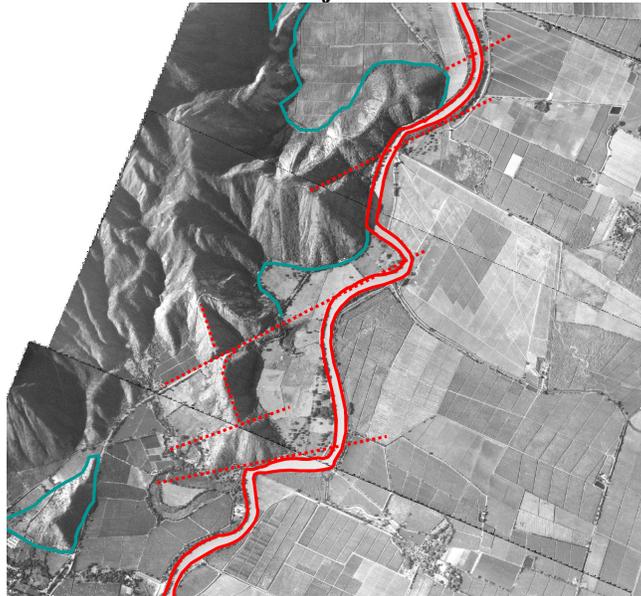
**Ilustración 32** Controles de tipo estructural en el cauce y las márgenes del río Cauca en el sector Vijes-Yotoco

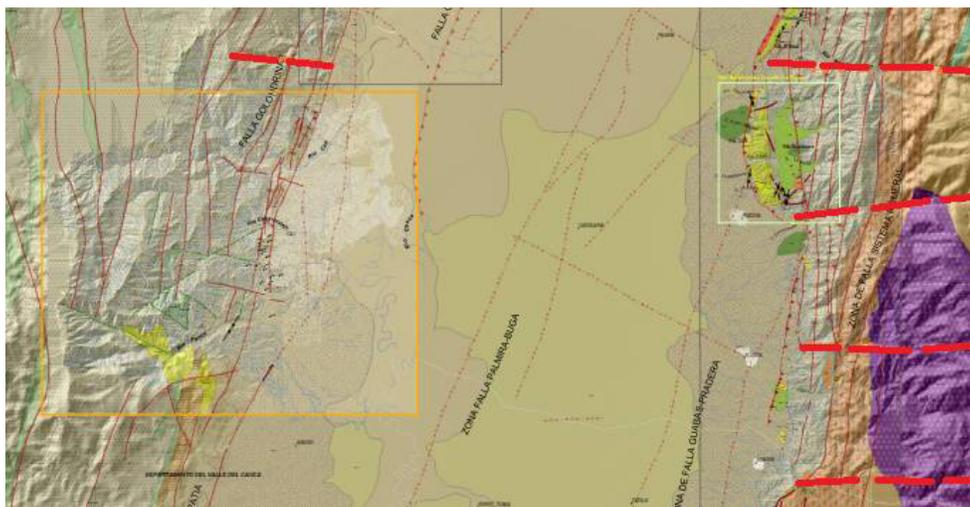
**Ilustración 33** Condiciones estructurales zona Cali-Buga

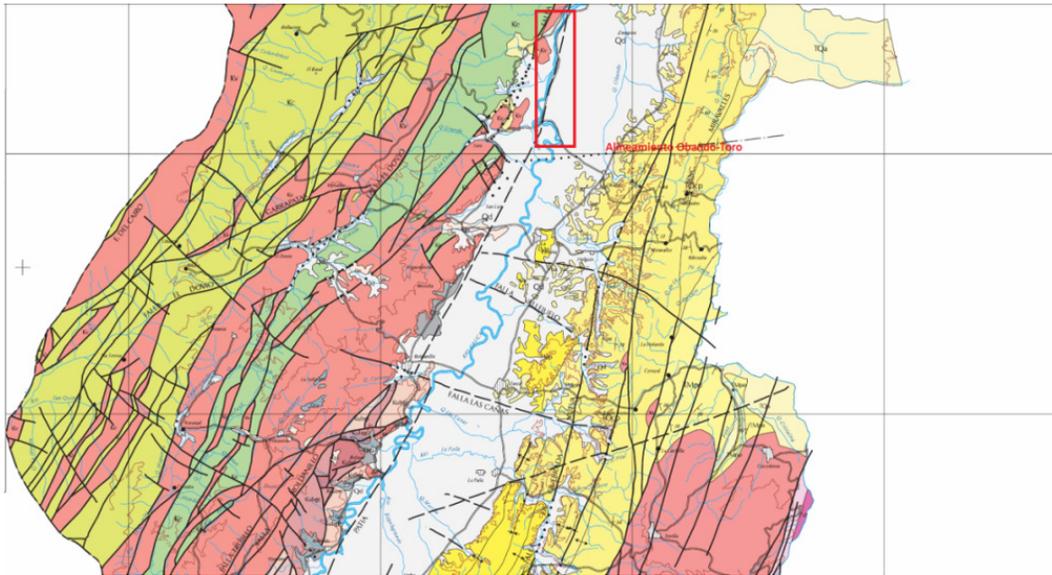
**Ilustración 34 Condiciones lito-estructurales en la zona Buga-La Virginia**

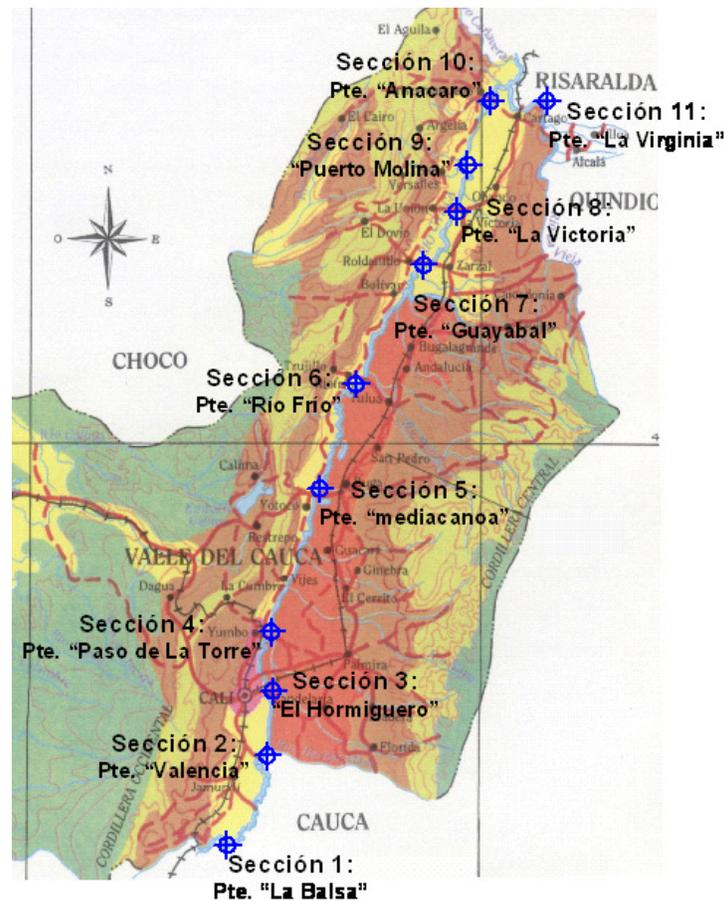
**Ilustración 35 Ubicación sondeos realizados sobre fondo del río Cauca**

Los sondeos efectuados alcanzaron profundidades de entre 6.0 m y 11.0 m, con profundidad mínima del lecho del río en relación con el nivel de agua para cada punto de 2.60 m y máxima de 3.70 m; se detectó una gradación longitudinal con variaciones de sedimentos del tamaño de gravas hacia la parte alta del río, entre Salvajina y Timba, gradando a arenas de medias a finas en la medida en que se avanza hacia el norte. Verticalmente para los sondeos revisados, se observa una predominancia en la gradación de grueso en la parte superior del lecho del río, hasta finos en las capas más bajas, llegándose a

identificar sedimentos tipo arcillas orgánicas a profundidades de hasta 5.0 m por debajo del lecho del río; las capas más superficiales, gravas y arenas, muestran una mala clasificación de sus partículas, indicando condiciones variables en los procesos de transporte, sedimentación y velocidad del flujo. Llama la atención el amplio rango que presenta la resistencia a la penetración estándar para un mismo punto, con valores muy bajos en las capas más profundas del lecho del río, algunas veces inferiores a los obtenidos para las capas superiores. La Tabla 11 muestra un resumen de las condiciones encontradas para cada capa, así como la ubicación de los sondeos efectuados.

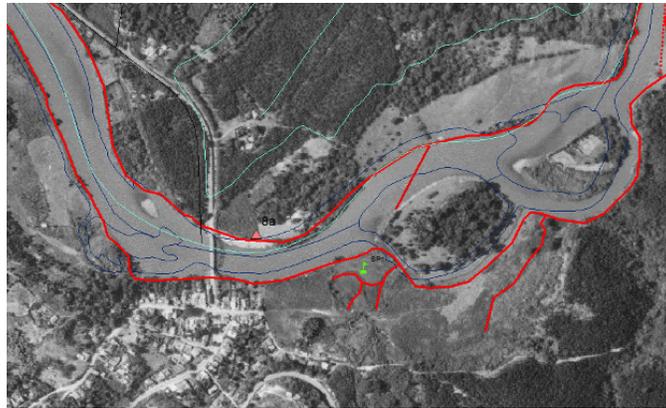
**Ilustración 37 Ubicación del sondeo SP-01**

estrato a esta profundidad, es consistente con la presencia en superficie de afloramiento rocosos tipo conglomerados, que conforman un control litológico sobre la margen derecha del río, desde la desembocadura del río Timba y hasta unos 400 m aguas abajo del puente de La Balsa; los valores del ensayo de penetración confirman la presencia del estrato en profundidad en la zona aledañas al cauce del río, siendo concordante con los resultados obtenidos en las perforaciones ejecutadas en el lecho del río, en la cual a una profundidad de 2.0 m bajo el fondo de éste, se registró la presencia de gravas con SPT superiores a los 50 golpes/pie.

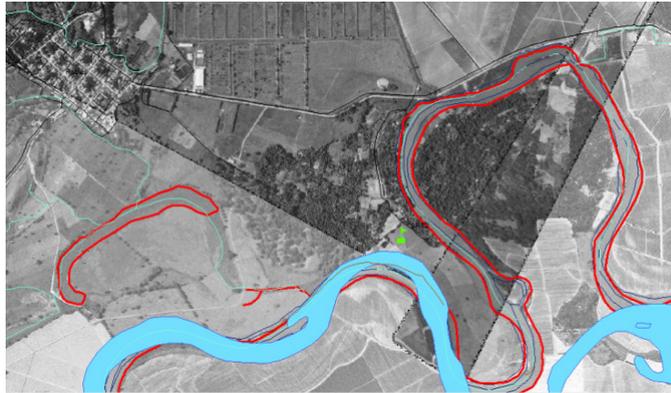
**Ilustración 38 Ubicación del sondeo SP-02**

El sondeo SP-02 se ubicó a unos 1600 m al SE de la población de Robles, teniendo como objetivo la caracterización de los materiales que conforman la margen izquierda del río Cauca, en la zona en donde se produjo el corte meandro de Tablanca (ver Ilustración 38). Este sondeo estaba programado para alcanzar una profundidad de 10.0 m, pero solo se logró perforar hasta los 6.0 m. Los 3.50 superiores correspondieron a materiales formados por sedimentos tipo limo arcillo de baja compresibilidad y consistencia muy blanda, la cual registró resistencia a la penetración promedio de 5 golpes/pie, valor que representa materiales de pobres características geotécnicas y muy susceptibles a ser afectados por procesos de erosión y socavación lateral, especialmente ante la presencia de cuerpos de aguas con alta energía cinética. Sin embargo, llama la atención que a partir de los 3.5 m de profundidad, comienza a registrarse la presencia de una capa conformada por gravas no alteradas, con fracción de arenas limosas, muy densas y con resistencia a la compresión desde 50 golpes/pie, hasta el rechazo obtenido a la profundidad de 6.0 m. La presencia de esta capa en profundidad, representa una condiciones de estabilidad aceptable del fondo del río, ya que la capa más blanda y superficial, la que fue afectada por el corte del meandro, corresponde únicamente a la terraza que conforma la margen derecha, existiendo cerca al fondo del río un estrato con alta Resistencia a los procesos de socavación de fondo. Si bien los procesos de corte de meandros pueden continuar en la zona debido a la presencia de capas poco consolidadas en la parte superior de los niveles de terraza, también es cierto que la alteración de la pendiente del río, será prolongada en el tiempo debido a la resistencia del material de fondo, no desarrollando cambios súbitos que puedan alterar drásticamente la estabilidad del cauce en el sector.

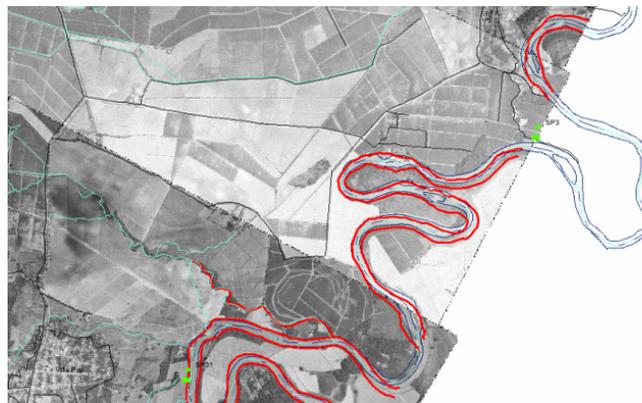
**Ilustración 39 Ubicación del Sondeo SP-03**

El sondeo SP-03 se ubicó sobre la margen derecha del cauce del río Cauca, a unos 3.8 km al NE de la población de Villa Paz (ver Ilustración 39). La parte superior del sondeo, 4.50 m superiores, está conformada por limos arcillosos de consistencia blanda, sin contenido importantes de materia orgánica. A partir de los 4.50 m y hasta el fin del sondeo, se registraron arenas limosas, de color café oscuro, con compacidad media, SPT entre 11 y 25 golpes/pie, se presentan gravas no alteradas en proporción del 14%.

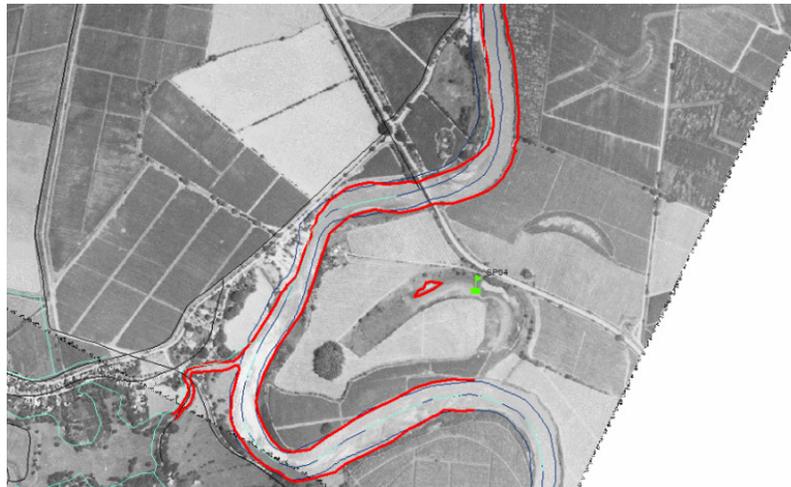
#### Ilustración 40 Ubicación del sondeo SP-04

Por su parte, el sondeo SP-04 se ubicó a 300 m al SE del puente Guillermo León Valencia y tenía como propósito obtener informar acerca del estado que presentan las diferentes capas que una vez conformaron un antiguo meandro del río, el cual se presenta totalmente intervenido en la actualidad (ver localización en la Ilustración 40). Para tal efecto se tomaron cuatro muestras en tubos shelby de 0.50 m de longitud cada una en la parte superior del terreno, los cuales cubrieron el perfil de los 2.0 m superiores, encontrándose que hasta los 1.50 m, aproximadamente, predomina una capa de color oscuro, de textura arcillosa, de alta plasticidad y muy blanda; se encontró un alto contenido de óxidos y emanaciones de ácido sulfhídrico, típicos de ambientes oxidantes; se observaron bandeamientos conformados por materia orgánica en diferentes estados de descomposición, las cuales representan las diferentes etapas de intervención antrópica para, rellenos alterantes de material vegetal, con el propósito de “recuperar” tierras para las labores

agrícolas, eliminando los ambientes bio- geosféricos desarrollados de forma natural por la dinámica del río Cauca en el sector; esta capa llega a alcanzar los 1.80 m de profundidad. A partir de este nivel comienzan a aparecer arenas limosas, con gravas de tamaños inferiores a  $\frac{1}{2}$ ", los cuales registraron SPT de 20 golpes/pie; esta capa correspondía al lecho del antiguo cauce del río, la cual reposa sobre un estrato de mayor firmeza, conformado por gravas no alteradas, detectadas a una profundidad de 6.50 m y con resistencia a la penetración superior a los 50 golpes/pie, típica de la zona y la cual parece corresponder a los controles litológicos del fondo del río.
