**ZONIFICACIÓN DE AMENAZAS POR INUNDACIONES DEL RÍO  
CAUCA EN SU VALLE ALTO Y PLANTEAMIENTO  
DE OPCIONES DE PROTECCIÓN**

# GEOMORFOLOGÍA Y MORFODINÁMICA DEL RÍO CAUCA EN SU VALLE ALTO

**UNIVERSIDAD DEL VALLE**  
**FACULTAD DE INGENIERÍA**  
**ESCUELA DE INGENIERÍA DE RECURSOS**  
**NATURALES Y DEL AMBIENTE**  
**GRUPO DE INVESTIGACIÓN EN HIDRÁULICA**  
**FLUVIAL Y MARÍTIMA**

Santiago de Cali, Enero de 2014

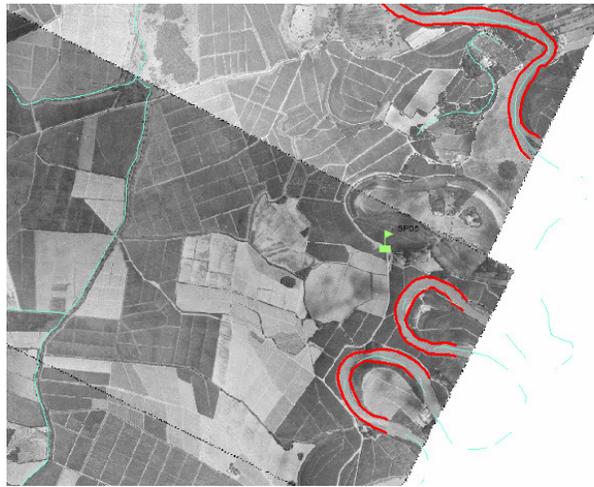
**Ilustración 41 Ubicación del sondeo SP-05**

El sondeo SP-05 se localizó sobre la madre vieja El Cabezón, a unos 4.3 km al oriente de Jamundí y, al igual que el anterior, tenía como propósito evaluar las condiciones actuales de este sector, el cual presenta una intervención total con actividades distintas a las ambientales protectoras (ver ubicación del sondeo en la Ilustración 41). La capa superior de 2.0 m de espesor está conformada por arenas de tamaño fino a muy fino, de muy baja compacidad, con comportamiento no cohesivo que impidieron la toma de muestras inalteradas en tubos Shelby; esta capa se ha conformado a partir de los sedimentos de desborde del río en recientes, así como de intervenciones antrópicas, representadas por la presencia de bandas de materiales vegetal en diferentes etapas de descomposición. A partir de los 2.0 m y hasta los 6.0 m de profundidad predominan las arenas limosas, de compacidad media y resistencia a la penetración entre 15 y 30 golpes/pie y la cual representa el antiguo cauce del río en el sector. A partir de los 6.0 m de profundidad se detectó la presencia de gravas no alteradas, sub-redondeadas, con resistencia a la penetración superior a los 45 golpes/pie, valor que puede clasificarse o catalogarse como control litológico del antiguo lecho del río.

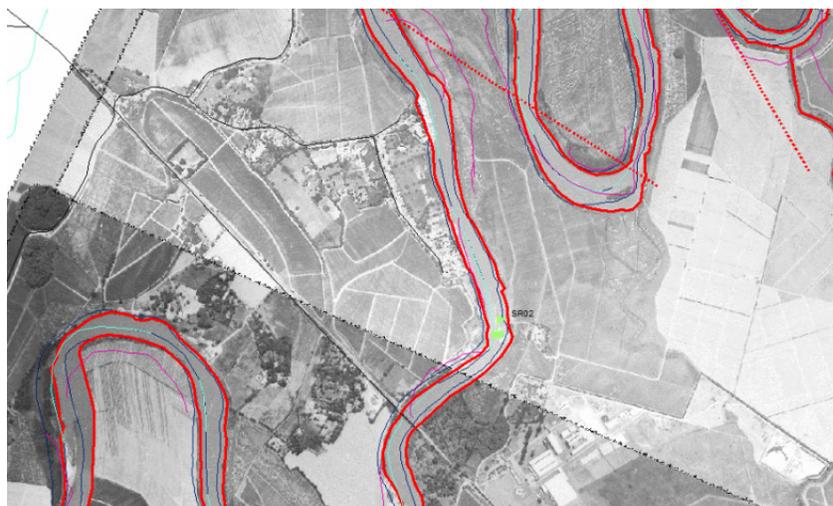
**Ilustración 42 Ubicación del sondeo SP-06**

El sondeo SP-06 se localizó sobre la margen derecha del río Cauca a unos 300 m aguas abajo del puente de Hormiguero (ver Ilustración 42). Los 2.0 m iniciales están conformados por limos arcillosos, de baja compresibilidad, consistencia media y bajo porcentaje de arenas de tamaños fino a medio; la presencia de este tipo de sedimento a este nivel es indicativo, tanto de desbordes del río como de efectos de intervenciones antrópicas para cambios en el uso del suelo; la baja compresibilidad de una capa de poco espesor y de edad “reciente” puede ser indicativo del desarrollo de actividades o tránsito de equipos pesados en superficie. Bajo la anterior capa y hasta la profundidad de investigación, 10.0 m, se registraron arenas limosas color azul, de compacidad media y resistencia a la penetración promedio de 10 golpes/pie, que corresponden a la presencia del antiguo cauce del río, afectado por desarrollos de ambientes de tipo más lacustre, pero con intervención total en la actualidad, tanto natural como antrópica.

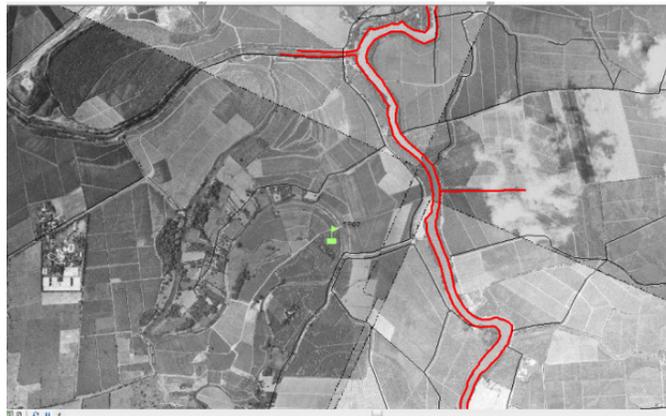
**Ilustración 43 Ubicación del sondeo SP-07**

El sondeo SP-07 se ubicó al sur del canal sur, sobre un amplio y antiguo cauce, el cual se le conoce con el nombre de El Estero, localizado sobre la margen izquierda del río Cauca. (ver Ilustración 43). Los 2.0 m iniciales muestran un sedimento con textura arcillosa, muy plástica, de alta compresibilidad y la cual muestra dos eventos diferentes con ambientes reductores y de oxidación, representados por la presencia de capas alterantes con alto contenido de óxidos y materia orgánica en descomposición; las capas con predominancia de óxidos de hierro, son típicos de zonas en donde se presentan flujos periódicos de bajo caudal que permiten la sedimentación de este tipo de partículas, así como el desarrollo de procesos de oxigenación por la circulación constante de las aguas; por el contrario, las capas con ambiente reductor presentan alto contenido de materia orgánica, llegándose a observar finas capas constituidas por turbas o madera en proceso de descomposición; la presencia de estas capas alterantes, muestra la dinámica del río, observándose de manera clara los periodos asociados con niveles alto del río, control del nivel freático, así como los periodos de estiaje en donde predominan el desarrollo de ambientes de tipo lacustres, con procesos de descomposición de materia orgánica. Desde los 2.0 m de profundidad y hasta el final del sondeo se registró la presencia de arenas limosas de color azul, de compacidad media, cohesiva, con resistencia a la penetración promedio de 10 golpes/pie, indicativo de un lecho del río en etapa de formación y alterado de manera súbita debido a la persistencia de un SPT bajo a lo largo de los 7.0 m de profundidad investigados.

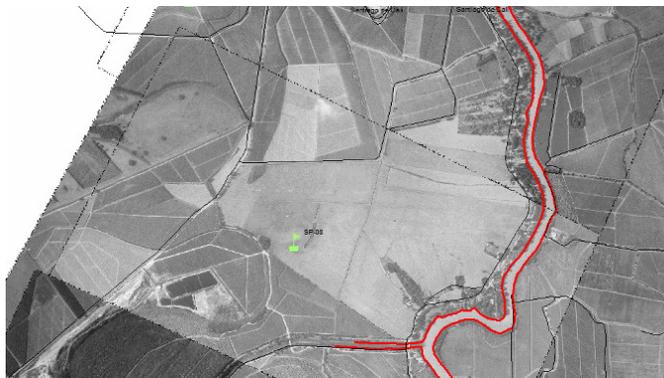
**Ilustración 44 Ubicación del sondeo SP-08**

El sondeo SP-08 se ubicó 700 m al norte del canal Interceptor Sur de la ciudad de Cali, el cual descarga sus aguas al río Cauca (ver Ilustración 44). Los registros muestran que hasta una profundidad de 2.50 m predominan los sedimentos tipo limo arcilloso de alta compresibilidad, muy plásticos, de alta humedad natural, consistencia media y resistencia a la penetración no mayor a 10 golpes/pie; esta capa corresponde al antiguo ambiente de tipo lacustre y palustre, desarrollado una vez el cauce del río cambió su curso; las muestras presentan un alto contenido de materia orgánica, así como la presencia de capas con desarrollo de procesos de oxidación significativos, con espesores que alcanzan los 0.08 m. Desde los 2.50 m y hasta la profundidad total de la perforación se registró la presencia de arenas limosas, color grisáceo, de compacidad media y resistencia a la penetración variando desde 15 hasta 40 golpes/pies, desde la parte alta hacia abajo. En este punto vale la pena resaltar que para el conjunto de sondeos efectuados para este estudio, del canal interceptor hacia el norte, no se volvieron a detectar arenas o arenas limosas de color azuloso,

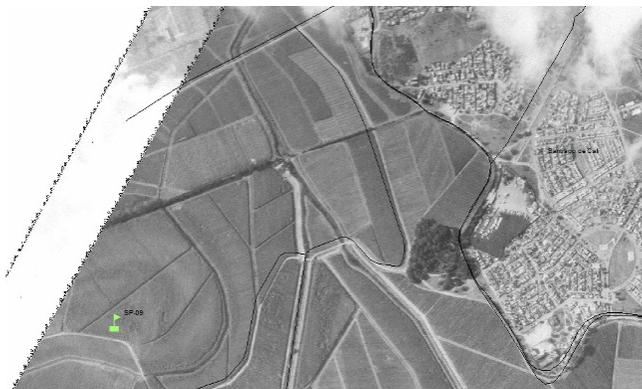
**Ilustración 45 Ubicación del sondeo SP-09**

El sondeo SP-09 se ubicó hacia la zona SW del barrio El Vallado de la ciudad de Cali, sobre un antiguo cauce que presenta una significativa intervención desde hace varios años (ver Ilustración 45). Los registros indican la presencia de sedimentos tipo arcillas en los 2.50 m iniciales, mostrando el desarrollo de capas alternantes de ambientes reductores y oxidantes, típicos de áreas donde existe una alternancia en los regímenes dinámicos del río, desde ambientes de baja energía a ambientes con ausencia de energía cinética; la presencia de ripples u ondulaciones en varias de las muestras analizadas, no sólo en este sector sino en otras tomadas más hacia el sur, muestra un ambiente con presencia de energías muy bajas que generan olas de pocos tamaño, asociados, a su vez, no sólo con la actividad del caudal del río sino con actividad eólica. Al igual que en el sondeo anterior, bajo esta capa prevalecen arenas limosas de color grisáceo, de compacidad media y con resistencias a la penetración de 20 golpes/pie. Importante para este sector es la presencia de una capa ubicada entre los 3.50 y 4.50 m de profundidad, la cual presenta las condiciones para desarrollar procesos de licuación ante la ocurrencia de sismos con magnitudes superiores a los 7.0 grados de magnitud.

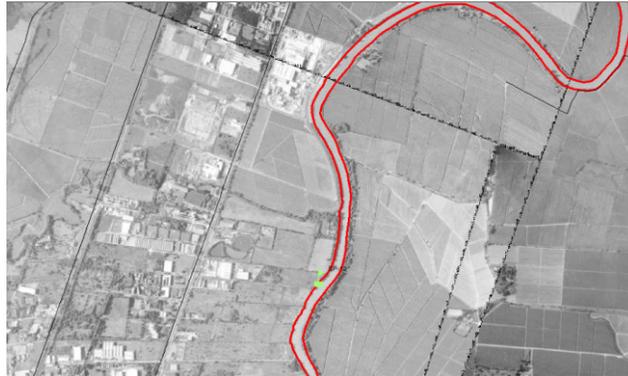
**Ilustración 46 Ubicación del sondeo SP-10**

El sondeo SP-10 se ubicó a unos 100 m agua arriba de la desembocadura de la quebrada Arroyohondo en el río Cauca, en la margen izquierda de éste (ver Ilustración 46). Hasta los

8.50 m de profundidad, predomina una capa conformada por limos arcillosos de consistencia dura a media, con contenidos bajos de arenas finas y resistencia a la penetración promedio de 25 golpes/pie. Desde los 8.50 m hasta el final del sondeo se registran arenas limosas de color gris oscuro, compactidad alta, cohesivas, con contenido de gravas no alteradas y resistencia a la penetración del orden de 20 golpes/pie.

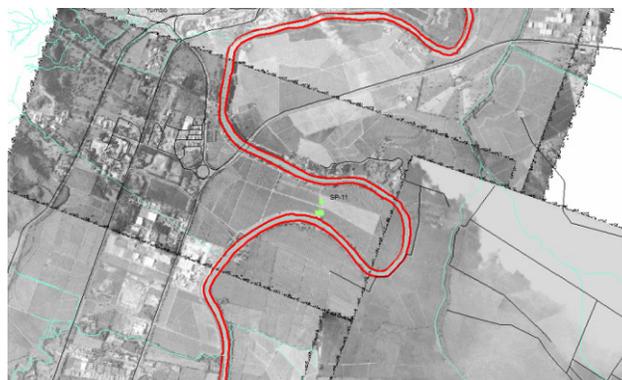
**Ilustración 47 Ubicación del sondeo SP-11**

El sondeo SP-11 se ubicó a unos 800 m al oriente de la glorieta de CENCAR en el municipio de Yumbo, sobre la parte media de una amplia curva o meandro que amenaza en el futuro cortar la curva; se propuso con el objetivo de caracterizar el tipo de material presente en esta zona, la cual presenta un muy alto grado de intervención antrópica, con presencia de cultivos mecanizados (ver ubicación en la Ilustración 47). Hasta los 9.0 m de profundidad se encontró la presencia de sedimentos tipo limos arcillosos, de color café claro, consistencia dura, baja compresibilidad, resistencia a la penetración media de 23 golpes/pie y presencia de arenas finas en baja proporción. Hacia el final del sondeo comienzan a aparecer sedimentos tipo arenas limosas, de color gris oscuro, alta compactidad, con contenido de gravas no alteradas sub-redondeadas y resistencia a la penetración mayor a 35 golpes/pie.

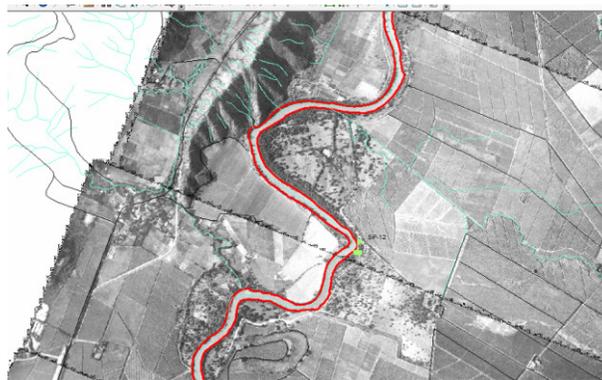
**Ilustración 48 Ubicación del sondeo SP-12**

El sondeo SP-12 se ubicó sobre la margen derecha del río Cauca, a la altura del municipio de Vijes (ver Ilustración 48). Predominó, a lo largo de todo el sondeo, la presencia de arcillas con variaciones en sus condiciones de plasticidad; para los 4.0 m iniciales, su compresibilidad es muy baja, de consistencia media y resistencia a la penetración promedio de 20 golpes/pie; estas condiciones pueden estar asociadas con las actividades agrícolas mecanizadas que se desarrollan en su entorno y que han afectado la parte superior de los suelos ubicados en la zona más superficial del perfil. Por otro lado, las arcillas que se ubican debajo de los 4.0 m de profundidad presentan un alto grado de compresibilidad, son de color café oscuro, con presencia de capas de color verdoso, consistencia muy dura y resistencia a la penetración superior a los 40 golpes/pie; la presencia de este material es indicativo de ambientes lacustres, donde se han desarrollado procesos de descomposición de abundante material vegetal “fresco”, representado por la presencia de finas vetas de color verde, evidencias de inundaciones bruscas, con procesos de alteración vegetal rápidos.

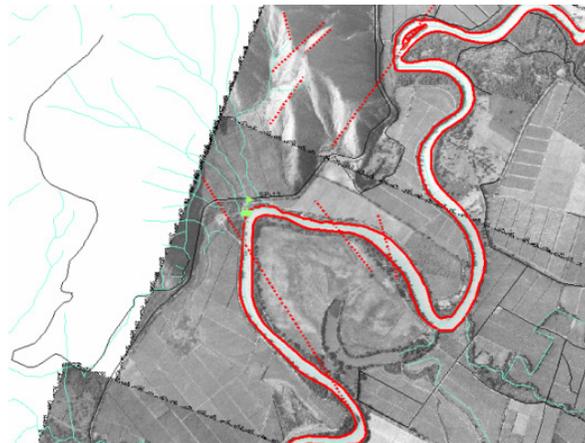
**Ilustración 49 Ubicación del sondeo SP-13**

Por su parte, el sondeo SP-13 se ubicó sobre la margen izquierda del río Cauca, a la altura de la quebrada Espinal (ver Ilustración 49). Este no avanzó sino hasta los 5.0 m de profundidad, encontrándose rechazo a este nivel. Hasta los 3.50 m de profundidad se registró una capa conformada por sedimentos tipo limo arcilloso de baja compresibilidad, de consistencia dura, con presencia de arenas finas en proporción del 20% y resistencia a la penetración media de 25 golpes/pie, indicativo de sedimentos muy superficiales con un alto grado de consolidación, aparentemente originada por actividades agrícolas. Desde los 3.50 m de profundidad hasta el final del sondeo predomina una capa arcillosa, con baja compresibilidad, consistencia media, presencia de arenas finas y resistencia a la penetración mayor a 50 golpes/pie. Indudablemente el alto grado de consolidación que presentan estos sedimentos, con poco espesor y ubicados en la parte superior del perfil de suelos son un indicativo que el desarrollo de actividades mecanizadas sí puede haber afectado la calidad natural de los suelos, sobre-consolidándolos y, por consiguiente, disminuyendo su grado de percolación de aguas lluvias y de escorrentía, aparte de las alteraciones sobre el régimen hidrogeológico.

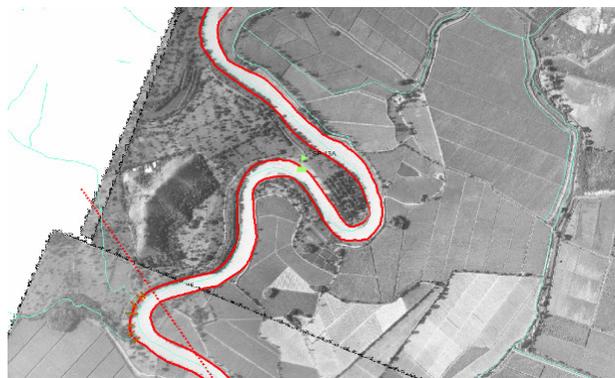
**Ilustración 50 Ubicación del sondeo SP-13 A**

El sondeo SP-13 A se localizó al norte de la perforación anterior, sobre la margen izquierda del río Cauca ( ver Ilustración 50). En los primeros 3.50 m de profundidad se registró una capa constituida por limos arcillosos de baja compresibilidad, consistencia dura y resistencia a la penetración menor de 8 golpes/pie; la consistencia dura, pero con baja resistencia podría ser un indicativo de un alto grado de desecación de los suelos por pérdida de humedad natural, relacionada con la “profundización” del nivel freático. Desde los 3.50 m de profundidad y hasta el final del sondeo se encontraron arenas limosas, color gris oscuro, compacidad alta y resistencia a la penetración entre 15 y 25 golpes/pie. Hacia el final del sondeo se detectó presencia de gravas no alteradas, que aumentan de forma significativa la resistencia a la penetración. Hacia esta profundidad no fue posible la toma de muestras en tubos de pared delgada debido a la alta resistencia de la capa.

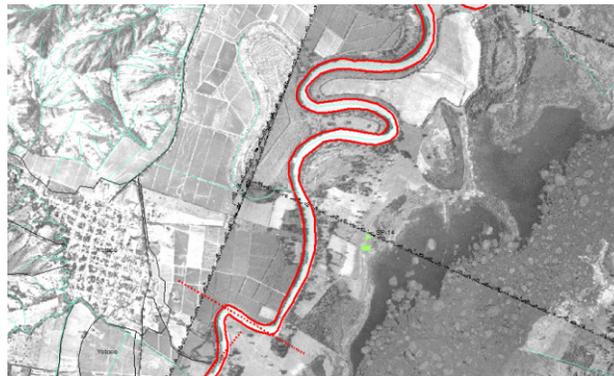
#### **Ilustración 51 Ubicación del sondeo SP-14**

El sondeo SP-14 se localizó hacia el extremo SW de la Laguna de Sonso, sobre la margen derecha del río Cauca (ver Ilustración 51). Hasta los 6.50 m de profundidad se registró la presencia de limos arcillosos, color café claro, consistencia dura y resistencia a la penetración entre 6 y 15 golpes/pie; llama la atención en esta capa la presencia de sedimentos tipo arenas medias hacia el final del tramo, en porcentajes del orden del 20%, alto si se considera que el ambiente predominante debe ser de tipo lacustre, con

depositación de partículas entre arcillas y limos y ocasionalmente arenas finas en bajas proporciones. La parte superior del tramo, entre 0.0 y 3.0 m de profundidad, presenta menor contenido de arenas, predominando las arcillas con alto contenido de materia orgánica. La presencia de las arenas en el tramo comprendido entre los 3.50 y 5.50 m de profundidad está relacionada con los desbordamientos del río Cauca, que de forma periódica afectaban el cuerpo y áreas aledañas de la laguna, proporcionando este tipo de sedimento, que dentro del ambiente lacustre con alto contenido de materia orgánica cumple una importante función como “controlador” del desarrollo desmedido de las especies vegetales terrestres y sobre todo las sub-acuáticas; por el contrario, la presencia de sedimento tipo arcilla, predominando hacia la parte superior del sondeo, con contenidos bajos de arenas en todos sus tamaños, son indicadores de una falta de “comunicación” entre los procesos de desborde del río y las condiciones estáticas y dinámicas de la laguna; podría llegar a pensarse que la ausencia de porcentajes naturales de sedimento tipo arenas puede llegar a favorecer el desarrollo de los procesos de descomposición de material orgánica, propiciando el desarrollo desmedido de especies vegetales; valdría la pena efectuar un estudio más detallado acerca de la relación de la presencia de sedimentos tipo arena, con la proliferación o crecimiento desmedido de especies forestales en ambientes de tipo lacustre. Después de los 6.0 m de profundidad se registró la presencia de arenas limosas color gris oscuro, de compacidad alta, contenido de gravas no alteradas de forma sub-redondeada y resistencia a la penetración superior a los 35 golpes/pie.

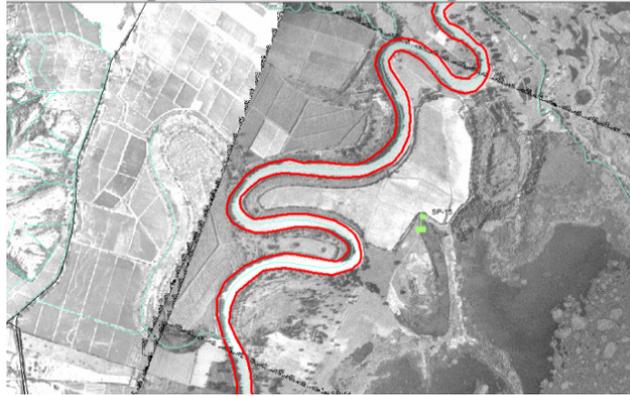
**Ilustración 52 Ubicación del sondeo SP-15**

El sondeo SP-15 se ubicó hacia la zona NW de la laguna de Sonso, mientras que el SP-16 se ubicó al norte de ésta, ambas sobre la margen derecha del río Cauca (ver localización en las Ilustraciones 52 y 53). Los registros encontrados en estas dos perforaciones no difieren significativamente de los encontrados en el sondeo SP-14, identificándose las mismas capas, similares espesores y siendo valederas las mismas consideraciones efectuadas. La única diferencia significativa corresponde a la posición del nivel freático; para los sondeos SP-14 y SP-15 se ubica a una profundidad de 1.50 m, mientras que para el sondeo SP-16 se detectó a 5.50 m de profundidad.

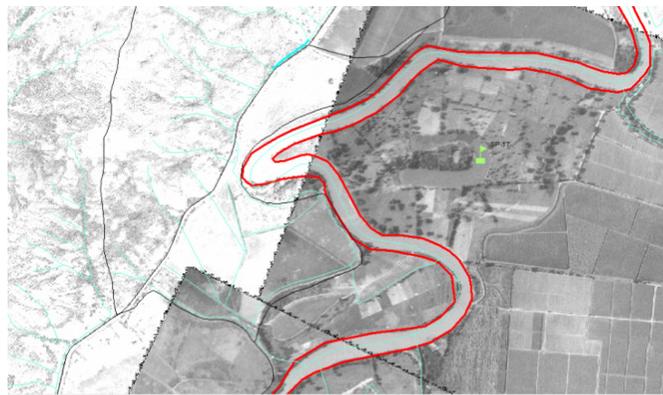
**Ilustración 54 Ubicación del sondeo SP-17**

El sondeo SP-17 se ubicó en el antiguo cauce del río denominado madre vieja La Trozada, localizada sobre la margen derecha del río Cauca (ver Ilustración 54). Los 2.0 m iniciales del sondeo se tomaron con tubos Shelby y fueron analizados de forma detallada en los laboratorios de la universidad. Los sedimentos encontrados representan claramente un ambiente lacustre, formado por arcillas con intercalaciones de bandas de color muy oscuro constituidas por materia orgánica en descomposición tipo turba, depositados en ambientes de orillares o barras laterales del cuerpo de aguas, en donde se desarrollaron formas rizadas; entre estas capas se identificaron finas láminas de color amarilloso, con alto desarrollo de oxidación y presencia de concreciones férricas en forma de fragmentos aislados; la muestra en este tramo, emana fuertes olores a sulfuros, fósforo y materia orgánica en descomposición que podría representar la presencia de elementos peligrosos que ha drenado hasta concentrarse en este antiguo cuerpo de aguas, el cual en la actualidad presenta un alto grado de intervención; como se explicó en numeral anterior, la presencia de capas y concreciones de óxidos intercaladas con elementos orgánicos típicos de ambientes reductores, representan los diferentes regímenes a los que ha estado sometido el sector después de haber sufrido el corte del meandro y haber desaparecido el canal activo del río de este sector; las capas con presencia de óxidos, representan los ambientes transitorios de crecientes del río, en donde existe un alto caudal de aguas con contenidos significativos de oxígeno, que genera alteraciones sobre los minerales y compuestos

férricos presentes en el río Cauca. La presencia de olores fuertes, también pueden estar relacionados con el alto grado de contaminación que lleva el río Cauca y que al encontrar medios receptores adecuados, tienden a depositar elementos de alto peso atómico, así como de sustancia tóxicas; en general, esta capa puede representar y contener las huellas de los diferentes procesos naturales y antrópicos que se desarrollan tanto hacia aguas arriba del sector, como en la zonas aledañas a esta madreveja, donde las actividades agrícolas mecanizadas corresponden al uso actual del suelo. El alto contenido de materia orgánica en descomposición y la presencia de elementos bio-turbados pueden ser evidencias o registros de los altos niveles de intervención del río Cauca. Después de los 2.0 m de profundidad y hasta el final del sondeo se registraron sedimentos de textura areno limosa, de color gris oscuro, de compacidad alta y resistencia a la penetración entre 12 y 25 golpes/pie. Llama la atención la presencia de capas de arenas potencialmente licuables ubicadas entre los 3.50 y 6.0 m de profundidad; la presencia de estos estratos cerca de la superficie del terreno podrían generar manifestaciones en superficie, ya que no existe una capa de suficiente espesor que permita la mitigación de la onda producida por sismos con magnitudes superiores a los 7 grados.

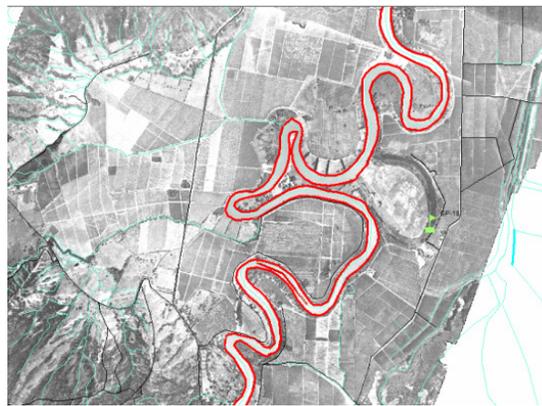
#### **Ilustración 55 Ubicación del sondeo SP-18**

El sondeo SP-18 se ubicó sobre la margen derecha del río Cauca en el antiguo cauce que conforma la madreveja El Cedral (ver Ilustración 55); al igual que para casos anteriores, los 2.0 m iniciales del sondeo se tomaron con tubos shelby y las muestras fueron analizadas de forma detallada en los laboratorios de la Universidad del Valle. Hasta los 0.3 m de profundidad se observó la presencia de limos arenosos de color café claro, con abundantes raicillas y materia vegetal en descomposición, representando esta capa antiguos sedimentos de desborde, así como los sedimentos transportados por las corrientes de aguas de escorrentía que bajan de forma natural por la pendiente del terreno y cuyo aporte es propiciado especialmente en periodos cuando los aprovechamientos de cultivos coinciden con épocas de invierno, generando procesos erosivos superficiales y transporte de sedimentos hacia la parte baja. Entre los 0.30 y 3.0 m de profundidad, la muestra registra una capa de textura arcillosa, de consistencia media y alta compresibilidad, la cual presenta oquedades con diámetros hasta de 1.0 mm, correspondiendo unos a huellas dejadas por burbujas formadas por la emisión de gases, posiblemente metano, y otros por descomposición de organismos vivos; se identificaron pequeñas capas formando finas laminaciones, constituidas por material orgánico en descomposición, turba, con evidencias de ambiente dinámicos que desarrollaron “rizamientos” en la base y techo de estas

pequeñas capas; el depósito en general representa el periodo de quietud del medio receptor, con formación de ambiente lacustre, interrumpido periódicamente por desbordes del río Cauca, los cuales depositaron material vegetal, el cual después de ser recubierto por nuevas capas de sedimentos, formaron las finas laminaciones de material bio-turbado. Entre los 3.0 y 3.5 m de profundidad se detectó una capa formada por arenas finas, compactas que representa una periodo de creciente del río. Finalmente, desde los 3.50 m y hasta la profundidad total del sondeo se registró la presencia de limos arcillosos de alta plasticidad y compresibilidad, de consistencia media, porcentajes de arenas finas entre 1-5%, resistencia a la penetración baja, entre 3 y 8 golpes/pie, y presencia de sedimentos color azuloso; este registro es representativo de un antiguo ambiente de tipo lacustre, con contenidos importantes de materia orgánica (fuerte olor de materia en descomposición), ambiente reductor, lo cual sugiere la presencia de un antiguo lago o ciénaga bajo el antiguo cauce sobre el que se conformó la madreveja El Cedral.

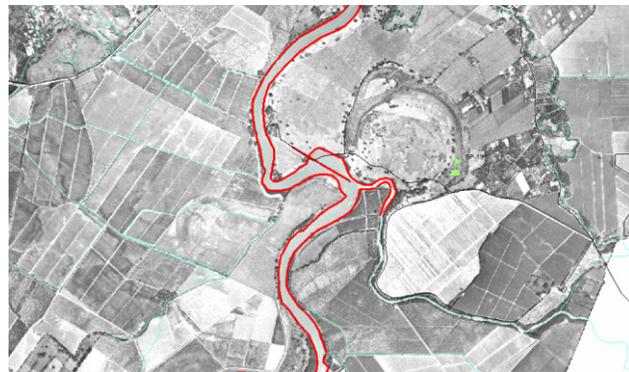
#### **Ilustración 56 Ubicación del sondeo SP-19**

El sondeo SP-19 se localizó sobre la margen derecha del río Cauca, en el sector de la madreveja Bocas de Tuluá, cerca de la actual desembocadura del río del mismo nombre (Ilustración 56). Se empleó la misma técnica de tomar los 2.0 m iniciales del sondeo con tubos Shelby, que permitiera hacer una descripción gráfica más detallada. Entre 0.0 m y 0.9 m se encontró una capa constituida por sedimentos tipo arcilloso, con color que varían entre gris oscuro y amarilloso, con bandeamientos y microestructuras de tipo ripple, abundante material vegetal poco descompuesto y abundantes oquedades producto de burbujas formadas a partir de emanación de gases, así como de la descomposición de organismos faunísticos; esta capa representa los diferentes y recientes ambientes de tipo lacustre, desarrollados después del corte del meandro y que ha estado sujeta a los periódicos desbordamiento no solo del río Cauca, sino del río Tuluá, el cual en la actualidad desemboca hacia la parte sur de esta madreveja; la diferencia en los colores del sedimento encontrado, corresponde a la fuente de cada desbordamiento o creciente; consideramos, teniendo en cuenta las condiciones tanto del río Cauca, como de la cuenca del río Tuluá, que los sedimentos de color amarillos, están más relacionados con los desbordes del río Cauca, mientras que los más oscuros, grisáceos, están relaciones con desbordes y crecientes del río Tuluá que transportan grandes cantidades de sedimentos cuyas fuentes se ubican en zonas de la parte alta de las cuencas, en donde se desarrollan procesos erosivos y de

remoción en masa avanzados y críticos (Cárcava La Azules); los dos tipos de sedimentos se inter-digitan, no observándose en algunos casos un contacto muy definido, que sugiere una combinación o generación simultánea de crecientes de los dos ríos. Entre los 0-9-1.10 m, se registró la presencia de un ambiente de tipo palustre, arcillosos, con muy alto contenido de materia orgánica, color muy oscuro, agua en retención y olor a materia vegetal en descomposición; esta capa representa el periodo de tiempo que transcurrió entre el corte del meandro y la ocurrencia del primer desbordamiento o creciente de cualquiera de los dos ríos, cuyos sedimentos antes descritos, cubrieron estos, desarrollando un ambiente reductor o anaeróbico que propició la formación de este tipo de material. A partir de 1.10 m y hasta el final del sondeo, 8.50 m, se registró la presencia de capas formadas por arenas limosas, hasta los 4.50 m, y arenas gravosas entre 4.50-8.50 m; presentan compacidad media, comportamiento granular no cohesivo, no plásticas y con resistencia a la penetración que varía desde 50 golpes/pie, hasta alcanzar el rechazo a la profundidad máxima del sondeo. Este tipo de sedimento conforma la planicie aluvial del río Cauca en este sector, constituyéndose en el “basamento” del valle geográfico; llama la atención que en esta área predominan las arenas gravosas como sedimento conformador de la planicie aluvial, mientras que en general para el resto de las zonas investigadas el tipo de sedimento predominante es la arena limosa; podría explicarse esta situación por los aportes del río Tuluá, los cuales en general corresponde a arenas y gravas provenientes principalmente de la meteorización del batolito de Buga y la Formación Nogales ubicadas sobre la zona media de su cuenca.

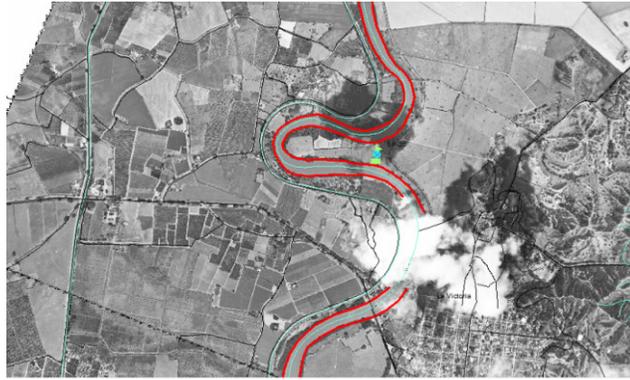
#### **Ilustración 57 Ubicación del sondeo SP-20**

El sondeo SP-20 se localizó al norte del municipio de La Victoria, sobre la margen derecha del río Cauca (ver Ilustración 57). La totalidad del registro del sondeo muestra una capa muy homogénea formada por limos arcillosos, de color café claro, consistencia media, contenido de arenas finas en porcentaje no mayor al 5% y con resistencia a la penetración que oscila entre 10 y 25 golpes/pie. Entre los 9.0 y 9.50 m de profundidad se detectó una pequeña capa de arenas, de color gris oscuro y compacidad media, en la cual la resistencia a la penetración disminuye hasta valores de 12 golpes/pie. El ambiente asociado a este tipo de materiales presenta una predominancia de energía bajas, cercanas a estados lacustres, pero con bajo contenido de materia orgánica; el tipo de sedimento y su color también es representativo de procesos de meteorización y la presencia y de cuerpos rocosos conformados por sedimentos finos, de color claro, tales como los que se observan en el

área, Formación Zarzal y La Paila, que constituyen la fuente de aporte de sedimentos para la conformación de la planicie aluvial del río Cauca en el sector. La presencia de la capa de arena limosa representa un cambio puntual en el tiempo de las condiciones de sedimentación, pudiendo estar asociado con una creciente súbita y de corta duración.

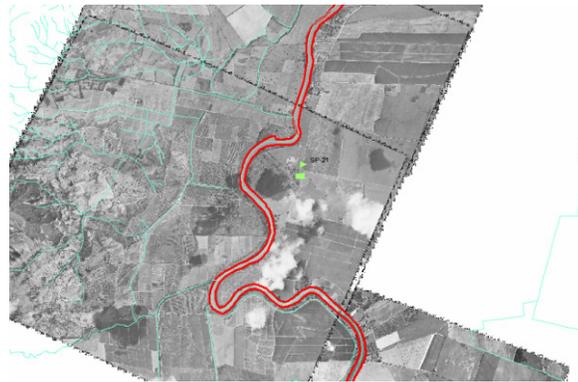
**Ilustración 58 Ubicación del sondeo SP-21**

El sondeo SP-21 se ubicó en el sector comprendió entre Puerto Molina y Juan Díaz, teniendo como objetivo básico la investigación de una geoforma tipo bacín evidenciada tanto en campo, como a partir de imágenes de fotografía aérea; el sondeo alcanzó una profundidad de 10 m, encontrándose básicamente el siguiente registro (ver Ilustración 58). Desde la superficie del terreno y hasta los 5.0 m de profundidad se encontró la presencia de una capa conformada por sedimentos tipo limos arcillosos de baja compresibilidad, consistencia media, resistencia a la penetración promedio de 10 golpes/pie y fracción arenas promedio del 10%; esta capa representa la historia “reciente” del valle geográfico del río Cauca en este sector, en donde predomina aportes de inundaciones, sedimentos transportados por aguas de escorrentía y presencia de conformaciones o rellenos de tipo antrópico. Entre los 5.0-6.50 m de profundidad, se registró la presencia de una capa arcillosa de color café, de baja compresibilidad, con humedad natural superior al Límite Plástico, de consistencia blanda, y resistencia a la penetración del orden de 5 goles/pie; a los 6.0 m se ubica el nivel freático de la zona; indudablemente, las características que presenta este material, evidencian la presencia de un antiguo cauce que transcurrió por esta área hace ya bastante tiempo, histórico por demás; la evidencia de campo muestra la presencia de geoformas acanaladas, con muy alto grado de intervención, detectables a partir de la presencia de simas de poca profundidad, así como por la presencia de taludes de pendientes muy suaves, que correspondían a las antiguas orillas del río; algunos registros fotográficos y estudios anteriores ya reportaban la presencia de este antiguo canal, mostrando un desplazamiento del canal activo del río hacia el oeste, pero no encontrándose u observándose registros o evidencias de que este desplazamiento haya sido progresivo. A partir de los 6.50 m y hasta el final del sondeo se encontraron sedimentos tipo limos arcillosos de baja compresibilidad, con trazas de color azulosos, consistencia blanda y contenidos de arenas finas entre 10 y 20%, siendo su resistencia a la penetración menor a 10 golpes/pie; esta capa es consistente con la detectada en la zona de La Victoria, la cual corresponde al “basamento” o conformación de la planicie aluvial del río Cauca para la zona norte de su valle alto geográfico.

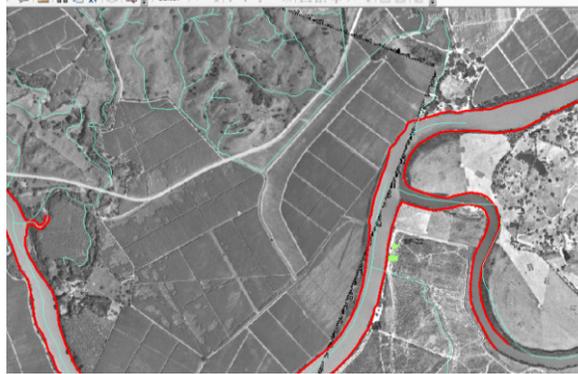
**Ilustración 59 Ubicación del sondeo SP-22**

El sondeo SP-22 se localizó sobre la margen derecha del río Cauca, antes de la confluencia del río La Vieja, en una zona expuesta a desbordamientos periódicos recientes de ambos ríos (ver Ilustración 59). El primer metro del sondeo está constituido por sedimentos de tipo arcilloso, con variación del color desde gris oscuro hasta amarilloso, con bandeamientos rizados, producto de dinámicas locales, con abundante material vegetal con bajo grado de descomposición, predominantemente raicillas, y oquedades producidas a partir de emanación de gases o de descomposición de organismos faunísticos; el ambiente es típicamente lacustre, de baja energía, donde las fuentes de sedimentos se alternan entre el río Cauca, con aporte de sedimentos amarillosos, y el río La Vieja, con aportes de sedimentos más oscuros; los sedimentos en algunos niveles se presentan inter-digitados, evidenciando la ocurrencia simultánea de desbordamientos de los dos ríos; la presencia de materia orgánica con poco grado de descomposición, así como la poca potencia de la capa, son indicadores del estado “juvenil” de este depósito, corroborado por una resistencia a la penetración no mayor de 3 golpes/pie, típico de una capa con muy bajo grado de consolidación. Entre 1.0 m y 1.20 m de profundidad se detectó la presencia de una capa de textura arenosa, con tamaño de grano fino, con alto contenido de micas y materia orgánica con poca descomposición, presencia de estructuras sedimentarias cruzadas, con presencia de finas capas de arcillas grises; representa periodos de desbordamiento del río, con energía moderadas, típicas de las zonas laterales del canal activo del río. Entre 1.2 m y 3.5 m de profundidad se registró la presencia de una capa con similares características a la primera ya descrita, ala cual corresponde a ambientes de depositación de iguales condiciones a los descritos para esa capa. Entre los 3.5 m y 5.0 m de profundidad se registra nuevamente la presencia de una capa arenosa, representativa de una dinámica con energía moderada, que prevalece hacia las zonas marginales del canal activo del río. Desde los 5.0 m y hasta el final del sondeo se registró nuevamente la presencia arcillas y limos arcillosos, color café alta compresibilidad y contenidos de arenas finas entre 3 y 10%. El registro obtenido a partir de este sondeo es típico de áreas sujetas a crecientes y desbordamientos periódicos, intercalados con épocas de sedimentación en ambientes de tipo lacustre, representativos de zonas de confluencia de ríos con pendiente baja y alto aporte de sedimentos.

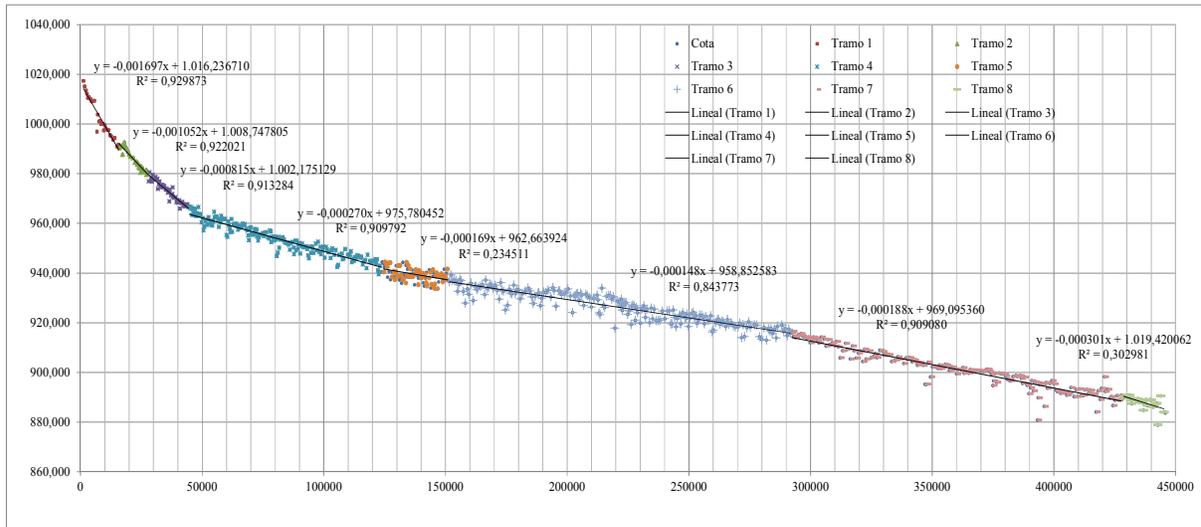
De acuerdo con los datos obtenidos a partir de los levantamientos topo-batimétricos, la pendiente del río Cauca a lo largo del corredor comprendido entre Salvajina y La Virginia presenta ocho tramos homogéneos, los cuales se pueden observar en la Ilustración 60.

**Ilustración 60 Expresiones polinómicas de la pendiente del río Cauca**

Se determinó la pendiente de cada tramo característico por el método de los mínimos cuadrados, con regresión lineal, considerando como puntos del perfil aquellos que corresponden a los puntos del thalweg, es decir, los puntos más profundos del cauce.

Las pendientes obtenidas a partir de las polinómicas que representan la pendiente media de cada tramo fueron ajustadas con base en las pendientes locales, obteniéndose los valores de la pendiente para cada tramo en particular, los cuales se presentan en la Tabla 14.

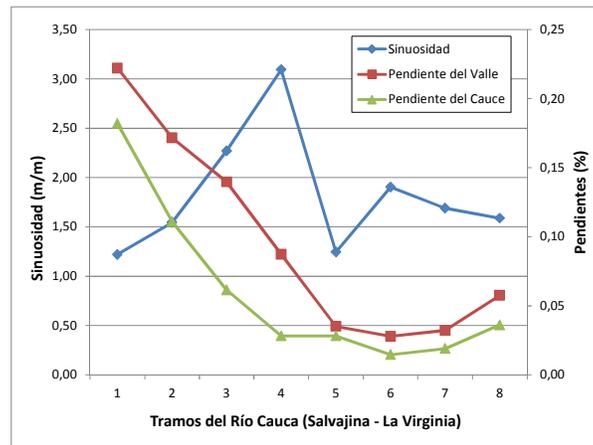
SECTOR	ABSCISA	Pvalle,%	P cauce	Pv/Pc
1	k0+000-k17+00	0,220	0.182%	1,20
2	k17+000-k29+000	0,172	0.111%	1,54
3	k29+000-k50+000	0,140	0.062%	2,33
4	k50+000-k125+000	0,087	0.028%	3,1
5	k125+000-k150+000	0,035	0.028%	1,25
6	k150+000-k290+000	0,028	0.015%	1,86
7	k290+000-k430+000	0,032	0.019%	1,6
8	k430+000-k448+000	0,058	0.036%	1,61

**Ilustración 61: Graficas de pendiente del cauce del río vs pendiente del valle geográfico.**

- Para el caso del tramo 1, la relación encontrada entre las pendientes es 1.20 (el menor valor obtenido a lo largo de la zona de estudio), típico de un sector en equilibrio, con fuerte control litológico y estructural y en donde los procesos de socavación lateral y de fondo son de poca magnitud. Si bien las pendientes pueden considerarse altas para el cauce del río Cauca, las dos presentan pendientes muy similares con diferencias que no superan el 20% del valor medio.

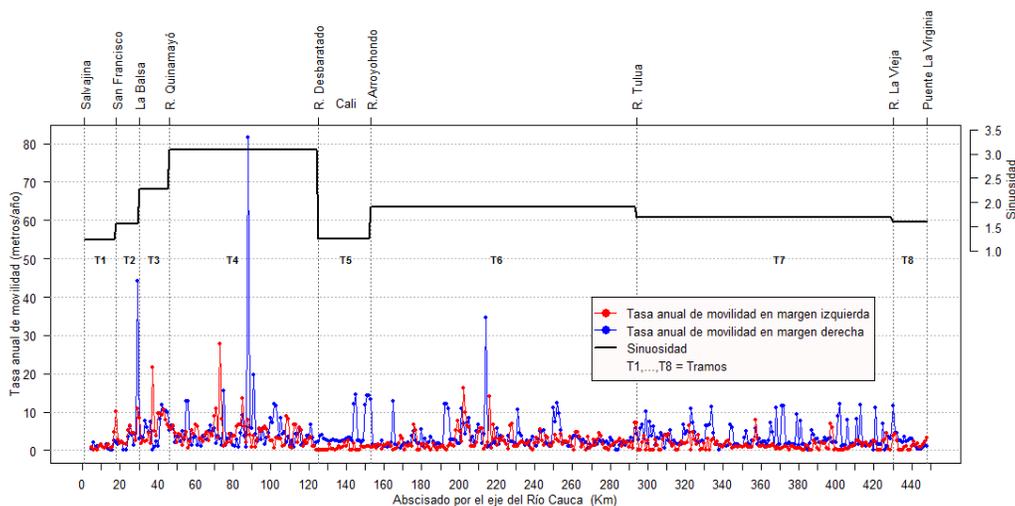
**Ilustración 62: Curvas de movilidad lateral margen derecha e izquierda; en la parte alta, curva de sinuosidad.**

El análisis estadístico efectuado para la serie de datos obtenidos para cada margen del cauce se presenta en las Tablas 17 y 18.

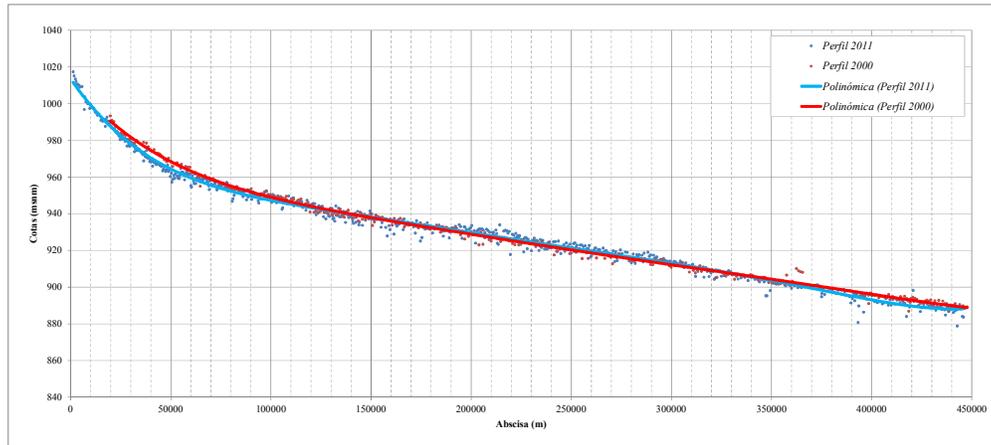
La movilidad vertical a lo largo de la zona de estudio fue calculada a partir de los perfiles del fondo del cauce tomados sobre la línea de mayor pendiente del río, thalweg, en los años 2000 y 2012. La información obtenida a partir de los levantamientos topo-batimétricos se llevó a gráficos, a partir de los cuales se realizaron los análisis de la evolución de la movilidad vertical del lecho del río Cauca. Las Ilustraciones 63 y 64 muestran los resultados obtenidos, definiendo la variación del perfil del fondo del río durante el periodo de tiempo comprendido entre el año 2000 y el año 2012.

**Ilustración 63** Polinómicas del perfil del río Cauca para los años 2000 y 2012

Tres tramos claramente definidos se observan a partir de los gráficos anteriores. El primero se ubica aproximadamente entre la represa de Salvajina y la desembocadura del río Arroyohondo a la altura de la abscisa k150+000. El segundo entre el río Arroyohondo y la abscisa k325+000, en zona cercana a la confluencia del río Bugalagrande en el río Cauca. El tercer sector se ubica entre el río Bugalagrande y la zona de La Virginia, al final de la zona de estudio.

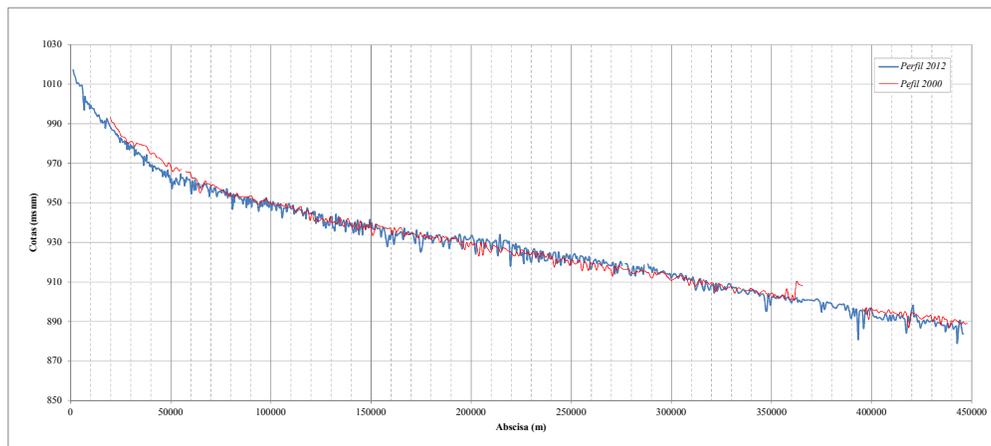
**Ilustración 64** Variación del perfil del fondo del río a lo largo de la zona de estudio

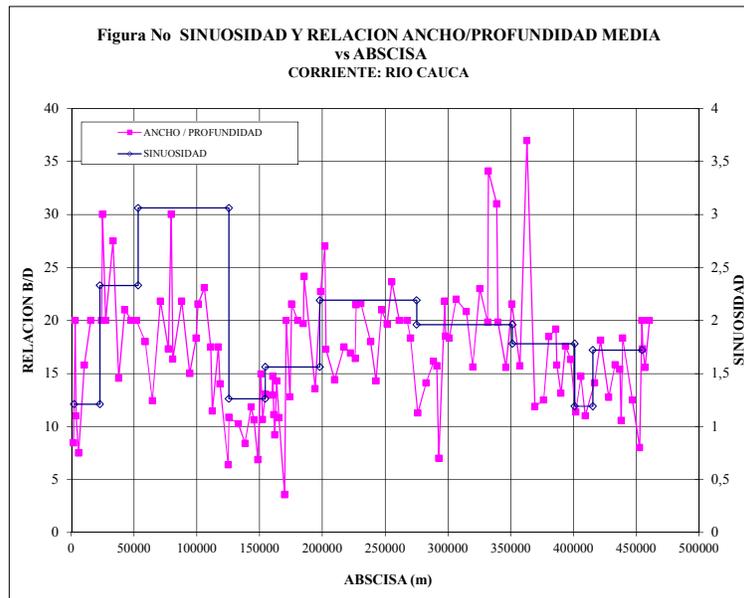
La Ilustración 65 muestra gráficamente la relación entre el ancho y la profundidad del río, relacionándolo con su sinuosidad.

**Ilustración 65 Relación ancho-profundidad con la sinuosidad del río Cauca, zona de estudio**

- El valor máximo en la relación B/D, 37, se obtuvo a la altura de la abscisa k362+800, en un tramo curvo, con movilidad lateral baja, aguas abajo de la quebrada La Honda, en los municipios de La Victoria y Roldanillo.

- El valor mínimo de la relación B/D, 3.6, se registró a la altura de la abscisa k170+000, entre el río Mulaló y el Paso de La Torre, en donde el cauce actual corresponde al corte generado tras la captura del meandro; esto dio lugar a la conformación de la madreveja Pelongo, la cual cortó un tramo del río de más de 5 km de longitud. La movilidad lateral para la margen izquierda es muy baja, siendo para la margen derecha del orden de 1.8 m/año; si bien el ancho promedio del cauce en el sector es bajo, 35 m, su profundidad es alta, del orden de 9 m, resultado de la alteración que ha sufrido el cauce por el corte del meandro, el cual ha estado buscando su equilibrio profundizando su fondo; la sinuosidad local es muy baja, alrededor de 1.1.
