**MAPA 9.19**  
**VULNERABILIDAD POR REMOCIÓN EN MASA**  
**MUNICIPIO DE SEVILLA**  
**BARRIOS MONSERRATE Y CAFETERO**

**CORPORACIÓN AUTÓNOMA REGIONAL DEL VALLE DEL CAUCA**

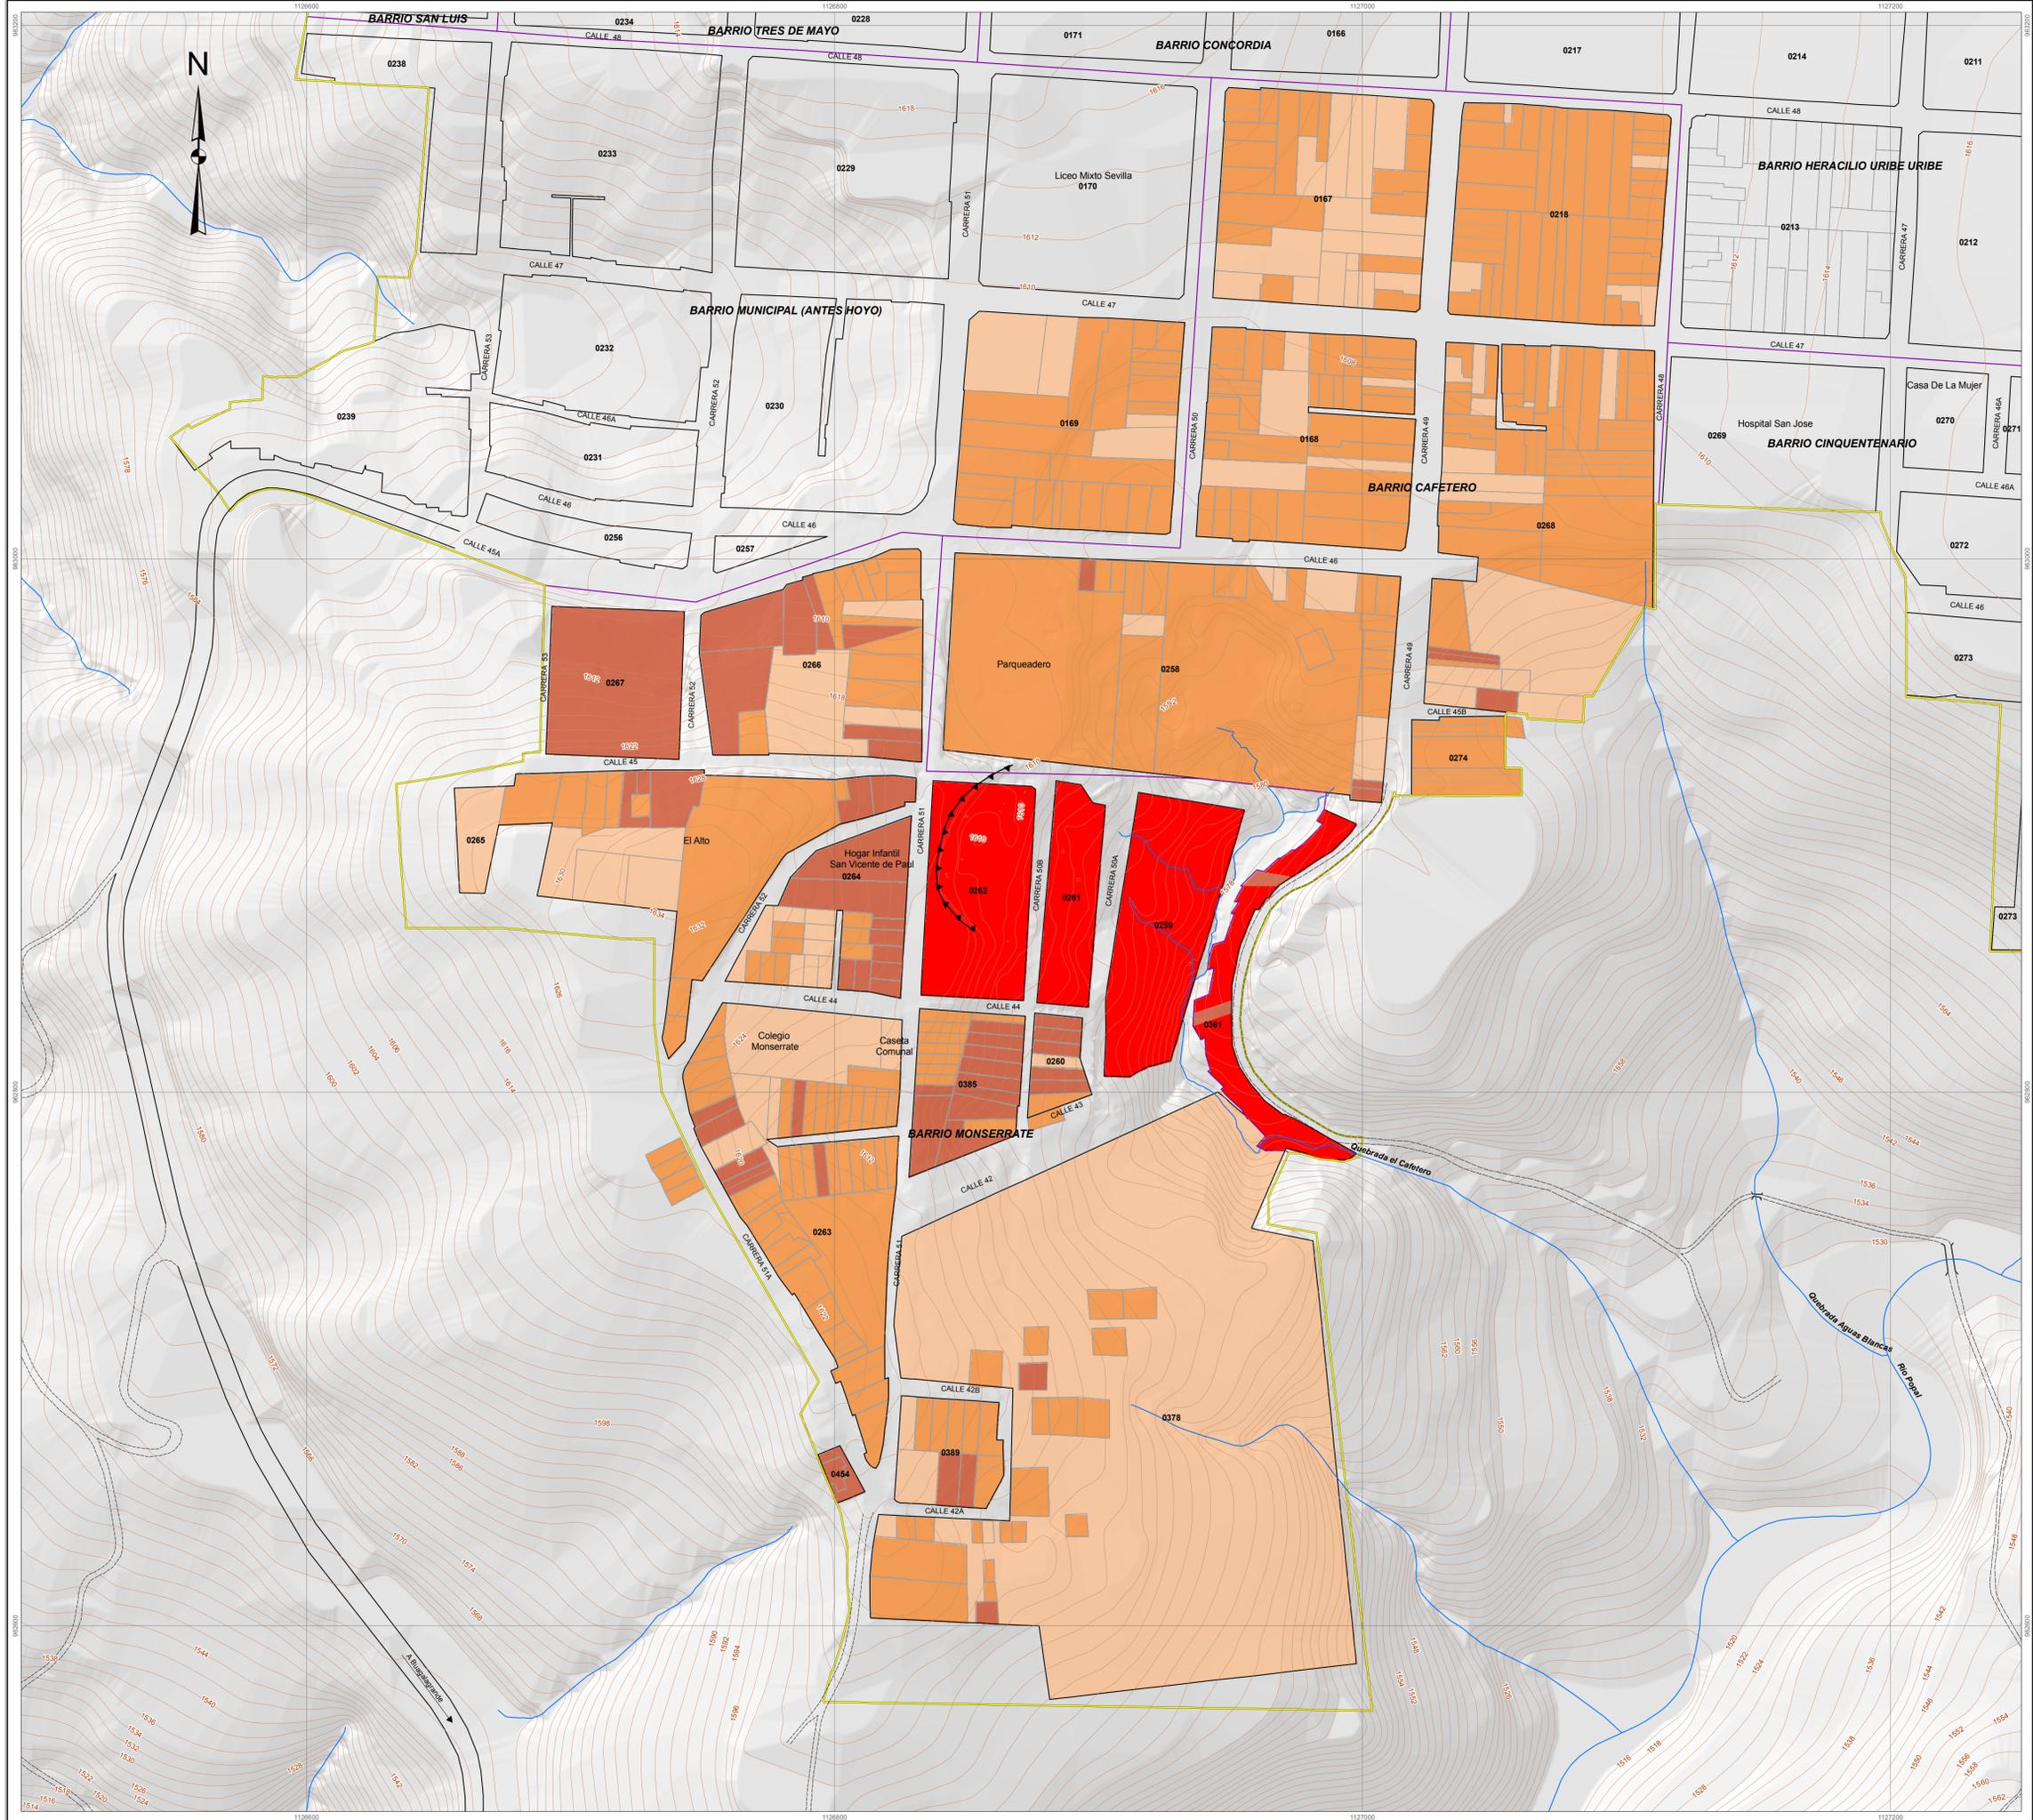
- Escarpe de Movimiento en Masa Activo
- Zona de Riesgo Alto No Mitigable

Grado de vulnerabilidad	Porcentaje de Áreas Afectadas	Descripción
	Baja 35%	Los elementos tanto corporales como estructurales presentan un nivel de exposición relativamente bajo ante la amenaza, con condición de fragilidad baja caracterizada por una tipología estructural de las viviendas resistente y en buen estado; además, la población es capaz de recuperarse social y económicamente ante un cambio drástico en su entorno.
	Media 55%	Los elementos presentan un nivel de exposición moderado ante la amenaza, con niveles de fragilidad intermedio caracterizados por viviendas cuyo estado físico y resistencia son aceptables; la población tiene limitaciones desde el punto de vista socioeconómico para responder y adaptarse a los cambios generados por un evento.
	Alta 10%	Los elementos presentan nivel de exposición elevado ante la amenaza y condiciones de alta fragilidad caracterizada por tipologías estructurales poco dúctiles, sistemas constructivos inadecuados y estado de deterioro avanzado; la población tiene poca o nula capacidad social y económica de sobreponerse por sí misma a los efectos adversos provocados por un fenómeno de remoción en masa.
