INFORME DIARIO DE NIVELES (H) Y CAUDALES (Q) 10-03-2019 06:00

EMBALSE SALVAJINA 10-03-2019

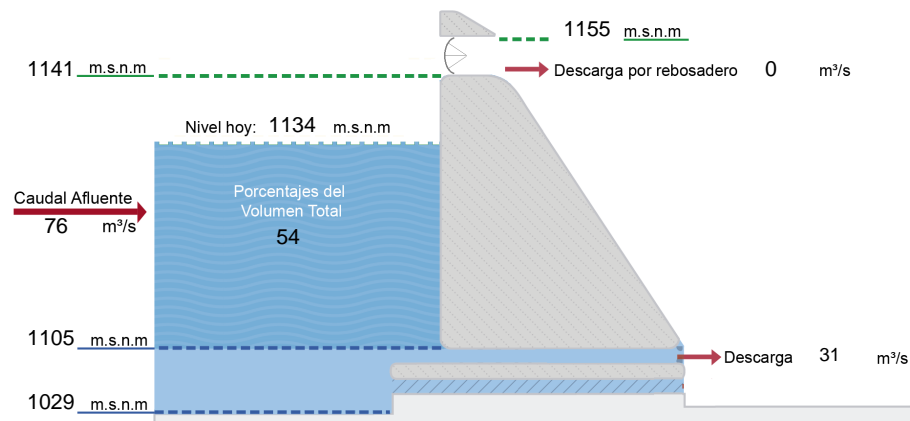
INFORMACION DE CAUDALES EMBALSE	VAR	Horas del Día (09/03/2019)																	Horas del Día (10/03/2019)						Promedio Diario	Promedio Mes		
		07:00	08:00	09:00	10:00	11:00	12:00	13:00	14:00	15:00	16:00	17:00	18:00	19:00	20:00	21:00	22:00	23:00	00:00	01:00	02:00	03:00	04:00	05:00			06:00	
CAUDAL AFLUENTE	Q	79	79	79	76	74	73	72	70	69	69	70	69	69	68	68	72	74	74	74	74	82	84	82	80	76	74	196
CAUDAL EFLUENTE	Q	97	97	97	97	210	211	210	210	210	210	210	212	310	311	308	210	98	97	31	31	31	31	31	31	31	150	168
