INFORME DIARIO DE NIVELES (H) Y CAUDALES (Q) 14/09/2019 06:00

EMBALSE SALVAJINA 14/09/2019

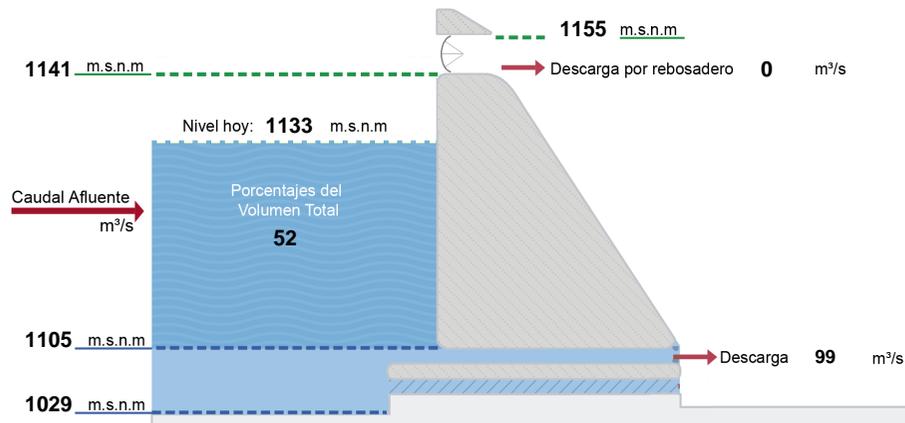
INFORMACION DE CAUDALES EMBALSE	VAR	Horas del Día (13/09/2019)																	Horas del Día (14/09/2019)							Promedio Diario	Promedio Mes		
		07:00	08:00	09:00	10:00	11:00	12:00	13:00	14:00	15:00	16:00	17:00	18:00	19:00	20:00	21:00	22:00	23:00	00:00	01:00	02:00	03:00	04:00	05:00	06:00				
CAUDAL EFLUENTE	Q	114	114	114	114	114	114	114	114	114	114	114	114	114	114	212	213	213	115	114	99	100	99	99	99	99	99	122	168
