INFORME DIARIO DE NIVELES (H) Y CAUDALES (Q)

EMBALSE SALVAJINA 27/01/2019

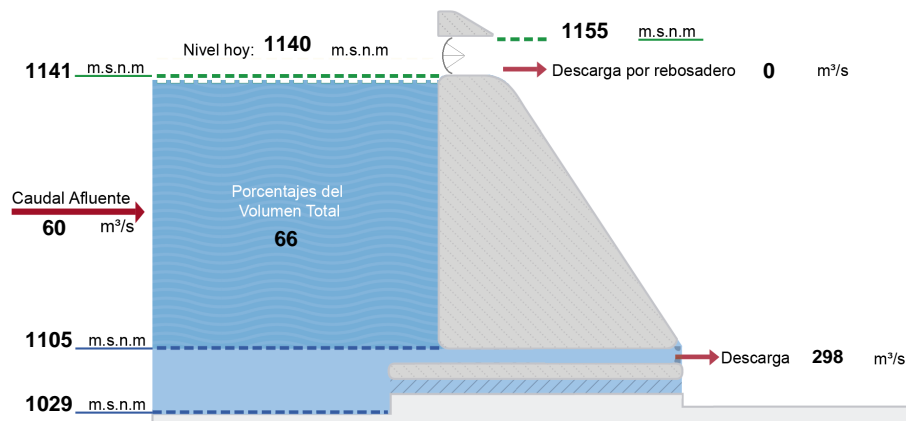
INFORMACION DE CAUDALES EMBALSE	VAR	Horas del Día (26/01/2019)																Horas del Día (27/01/2019)						Promedio Diario	Promedio Mes		
		07:00	08:00	09:00	10:00	11:00	12:00	13:00	14:00	15:00	16:00	17:00	18:00	19:00	20:00	21:00	22:00	23:00	00:00	01:00	02:00	03:00	04:00			05:00	06:00
CAUDAL AFLUENTE	Q	62	60	61	60	58	56	54	53	53	52	51	52	51	59	59	58	60	59	61	69	66	64	64	60	59	196
CAUDAL EFLUENTE	Q	213	213	213	213	233	300	300	300	300	300	300	300	300	299	300	299	299	299	298	297	297	297	298	298	282	168
