INFORME DIARIO DE NIVELES (H) Y CAUDALES (Q) 28-05-2019 06:00

EMBALSE SALVAJINA 28-05-2019

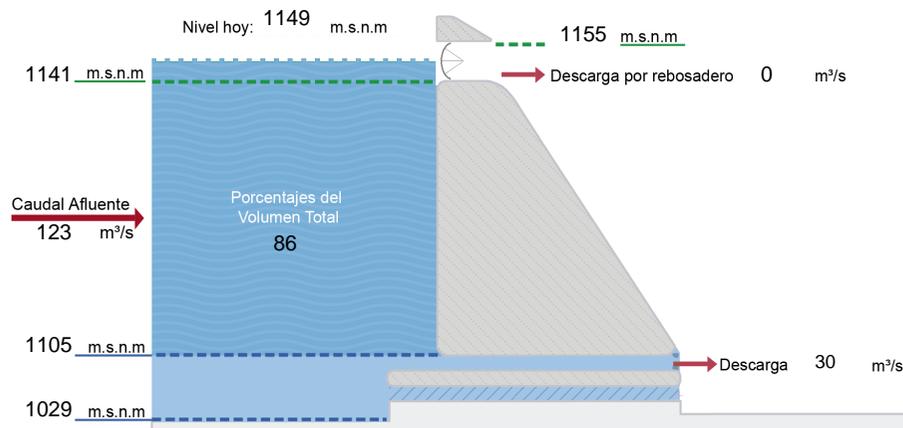
INFORMACION DE CAUDALES EMBALSE	VAR	Horas del Día ( 27/05/2019 )																	Horas del Día ( 28/05/2019 )						Promedio Diario	Promedio Mes	
		07:00	08:00	09:00	10:00	11:00	12:00	13:00	14:00	15:00	16:00	17:00	18:00	19:00	20:00	21:00	22:00	23:00	00:00	01:00	02:00	03:00	04:00	05:00			06:00
CAUDAL AFLUENTE	Q	131	132	131	131	129	129	129	126	128	131	131	131	131	129	128	126	126	128	132	131	126	128	126	123	129	196
CAUDAL EFLUENTE	Q	29	30	29	30	30	29	29	30	30	29	29	29	91	92	93	29	28	0		0	30	0	0	30	32	168
