INFORME DIARIO DE NIVELES (H) Y CAUDALES (Q)

EMBALSE SALVAJINA 30/01/2019

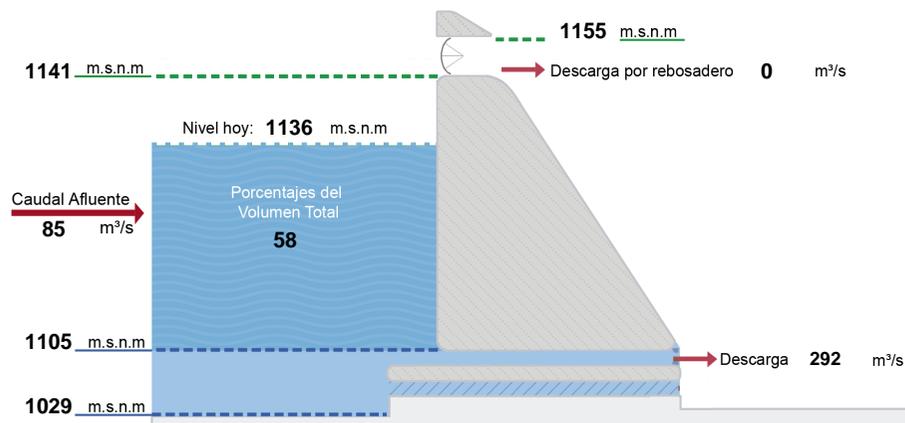
Valores para las 06:00 a.m.

6	Porcentaje del volumen total	58	%
7	Caudal de entrada	85	m3/s
8	Caudal de Salida	292	m3/s
