INFORME DIARIO DE NIVELES (H) Y CAUDALES (Q) 23-06-2022 6:00

EMBALSE SALVAJINA 23-06-2022

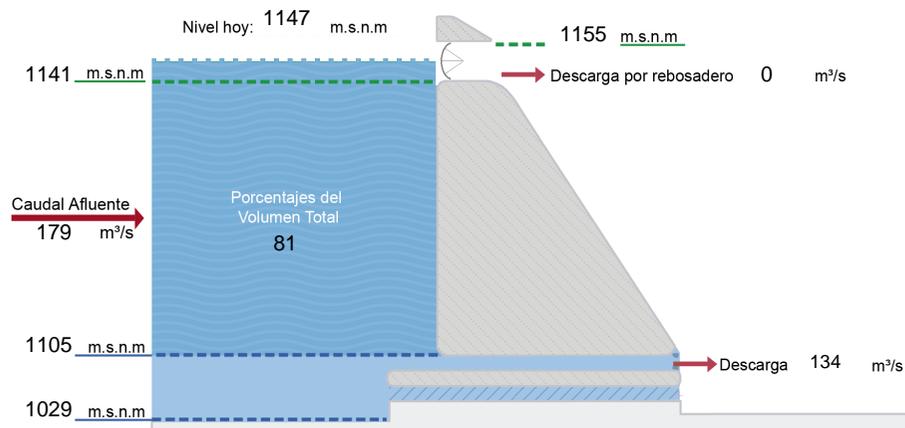
Valores Medios para el día: 23-06-2022

6	Porcentaje del volument	81	%
7	Caudal de entrada	179	m3/s
8	Caudal de Salida	134	m3/s
