INFORME DIARIO DE NIVELES (H) Y CAUDALES (Q) 24-10-2021 6.00

EMBALSE SALVAJINA 24-10-2021

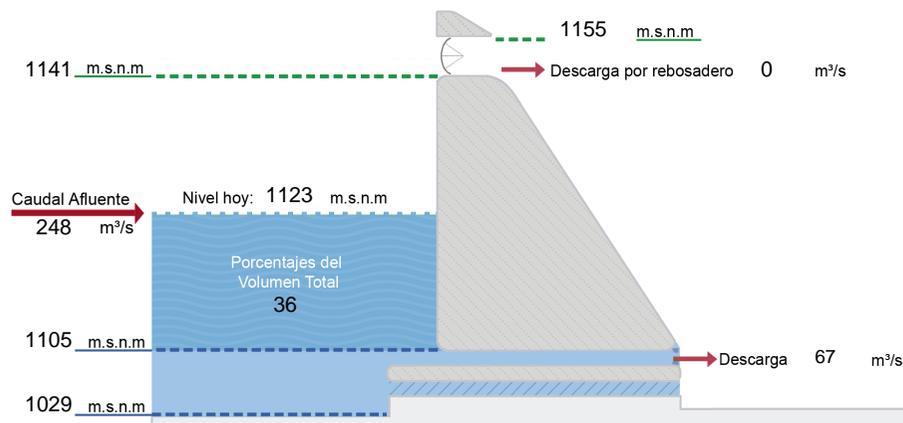
INFORMACION DE CAUDALES EMBALSE	VAR	Horas del Día (23/10/2021)																Horas del Día (24/10/2021)						Promedio Diario	Promedio Mes		
		07:00	08:00	09:00	10:00	11:00	12:00	13:00	14:00	15:00	16:00	17:00	18:00	19:00	20:00	21:00	22:00	23:00	00:00	01:00	02:00	03:00	04:00			05:00	06:00
CAUDAL AFLUENTE	Q	202	186	188	183	179	174	172	172	176	166	172	227	224	243	262	251	301	298	286	289	289	280	262	248	226	196
CAUDAL EFLUENTE	Q	120	120	121	237	239	239	239	239	239	239	239	238	238	239	240	122	69	68	3	68	68	68	66	67	159	168
