INFORME DIARIO DE NIVELES (H) Y CAUDALES (Q) 14/09/2020 06:00

EMBALSE SALVAJINA 14/09/2020

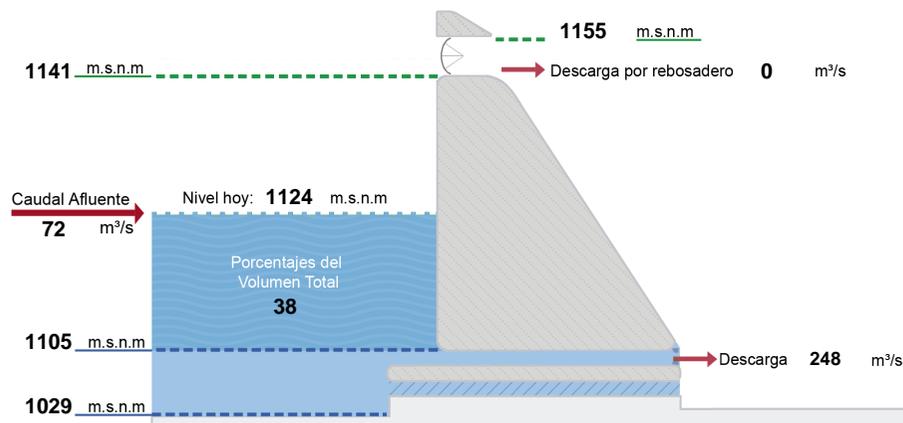
INFORMACION DE CAUDALES EMBALSE	VAR	Horas del Día ( 13/09/2020 )																	Horas del Día ( 14/09/2020 )						Promedio Diario	Promedio Mes	
		07:00	08:00	09:00	10:00	11:00	12:00	13:00	14:00	15:00	16:00	17:00	18:00	19:00	20:00	21:00	22:00	23:00	00:00	01:00	02:00	03:00	04:00	05:00			06:00
CAUDAL AFLUENTE	Q	62	61	58	58	58	57	54	53	52	50	50	49	49	49	49	48	57	57	57	61	74	72	72	72	57	196
CAUDAL EFLUENTE	Q	248	247	247	247	247	248	248	248	248	248	248	248	249	249	248	249	248	248	248	248	248	248	248	248	248	168
