INFORME DIARIO DE NIVELES (H) Y CAUDALES (Q) 06/12/2023 06:00

SITUACIÓN HIDRÁULICA EN LAS ESTACIONES SOBRE EL RÍO CAUCA VALLE GEOGRÁFICO PARA 06/12/2023

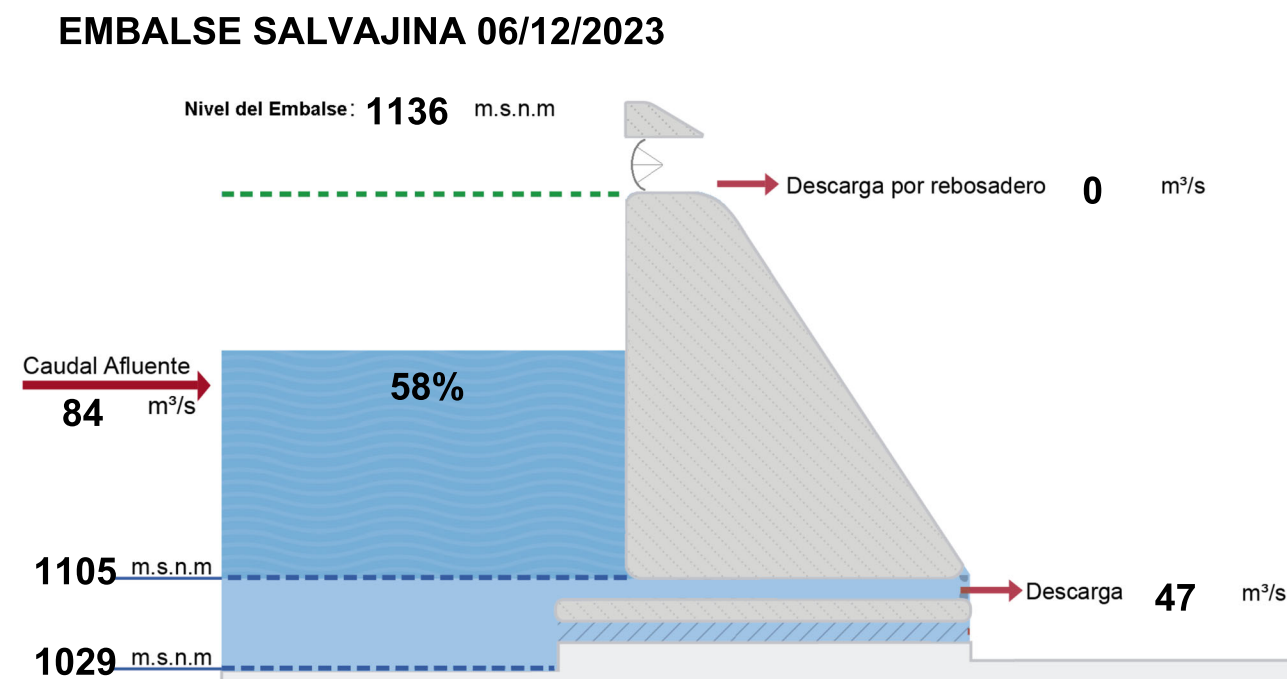
Valores Medios para el día: 06/12/2023

| 6 | Porcentaje del volument | 58 | % |
| 7 | Caudal de entrada | 84 | m3/s |
| 8 | Caudal de Salida | 47 | m3/s |
